# Schloss Hagenwil – eine bauhistorische Untersuchung

von Annina Lanfranconi

### Ergebnisse der Bauuntersuchung 2006/07

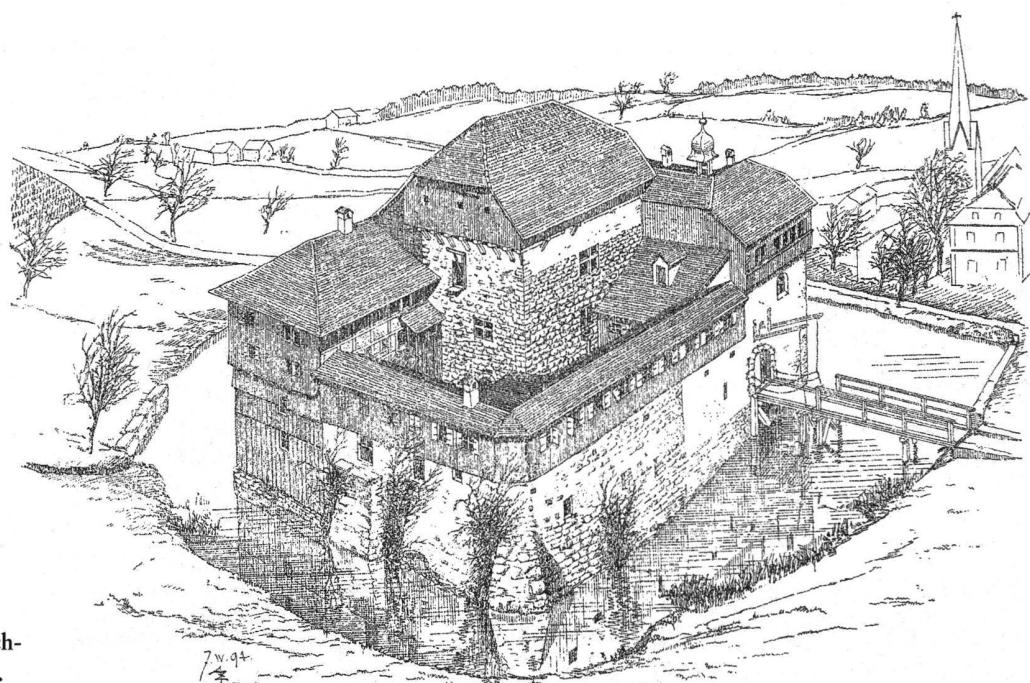
2: Schloss Hagenwil, Zeichnung Joseph Zemp, 1894.

Die Burg bildet den westlichen Abschluss des Dorfes Hagenwil gegen das Hochplateau Hudelmoos (Torfmoor) hin und ist in die sanfte Hanglage eingebettet. Sie erhebt sich in einem ca. 3,2 m tiefen Weiher, der in Ost-West-Richtung ca. 49 m und in Nord-Süd-Richtung ca. 56 m misst (Abb. 2).

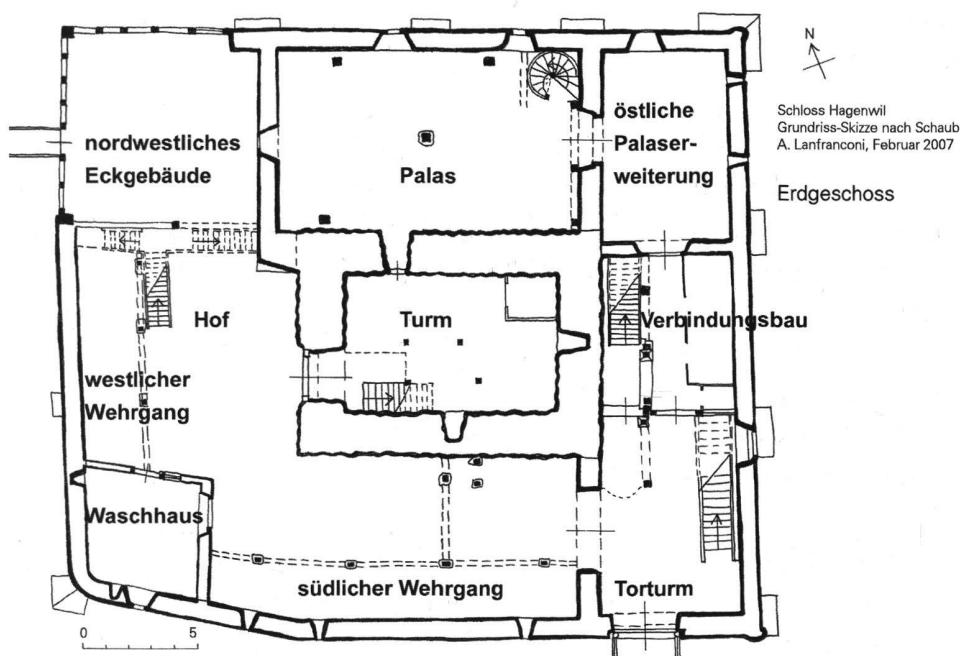
3: Grundriss des Erdgeschosses mit verschiedenen Gebäudeteilen.

Der Burgbezirk wird gegen aussen hin von einer massiven Ringmauer umgeben, die in Ost-West-Richtung 30 m und in Nord-Süd-Richtung 28 m misst (Abb. 3). Die südwestliche Ecke springt um ca. 2,50 m in Richtung Norden zurück, und die nordwestliche Beringecke besteht statt aus massivem Mauerwerk aus einer zweigeschossigen Fachwerkkonstruktion. Die Mitte der Burgenanlage bestimmt ein viergeschossiger Turm aus mächtigen Findlingen. Er besitzt ein zweigeschossiges Erdgeschoss, das 2003 durch einen zusätzlichen Zwischenboden unterteilt wurde. Im ersten Obergeschoss befindet sich spätestens seit dem 19. Jh. eine Küche mit fliessendem Wasser und im zweiten Obergeschoss ein grosser, hoher Saal, heute der sogenannte Rittersaal. Zwischen Turm und Ringmauern fügen sich verschiedene Bauten ein. Auf der Nordseite befindet sich der Nordtrakt mit Keller- und Lagerräumen im Erd- und Zwischengeschoß sowie zwei Wohngeschoßen im aus-

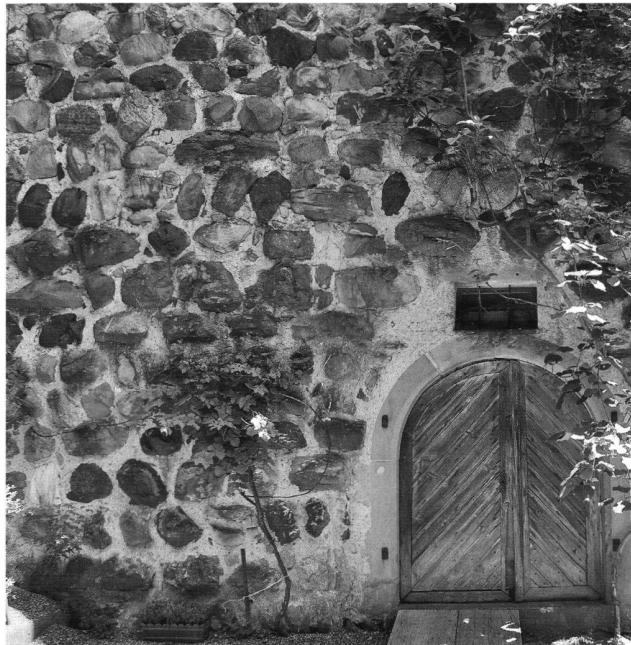
4: Detail der Turmwestfassade mit Rundbogenportal von 1552.

Für diese Zeit sind nur kleinere bauliche Veränderungen festzustellen. Um 1552 wurde der ebenerdige Eingang auf der Westseite des Turms (Schlussstein datiert mit 1552, Abb. 4) eingebrochen. Die Haupttreppenanlage östlich des Turms wurde 1575 verändert (Datierung der Ständer). Ob diese Massnahmen in einen grösseren Zusammenhang mit einer Erschliessungsänderung gebracht werden können, bleibt unklar. Laut eines inschriftlich mit 1678 datierten Sattelholzes der Treppe wurde im 17. Jh. die Treppenanlage nochmals verändert. Zwischen 1565 und 1700 wurde am südlichen und westlichen Bering ein Wehrgang erbaut, der sich an den Geschossniveaus des nordwestlichen Eckgebäudes orientierte (die ehemalige Zugangstür im ersten Obergeschoss des nordwestlichen Eckgebäudes ist heute verbrettert). Die Konstruktion lässt sich anhand der Putzschichten auf einer Höhe von ca. 3 m an der südlichen Ringmauer ablesen (Abb. 13). Im Putzband zeichnet sich die Abschlusskante zum Bodenniveau ab, und durch die seitliche Begrenzung der Putzfelder sind die Standorte der Ständer der Konstruktion belegt. Die Putzfelder besitzen verschiedene Rahmenmalereien, die aufgrund der Farbe Ocker ins 16./17. Jh. zu datieren sind. Der abgegangene Wehrgang dürfte beim nordwestlichen Eckgebäude auf der Höhe des 1. Obergeschosses geendet haben und war hier allenfalls im sichtbaren Zapfenloch des Geschossriegels (1565) eingezapft. Spätestens 1830, mit dem Bau der bestehenden Ringmaueranbauten, wurde die Konstruktion des 16./17. Jh. abgebrochen.

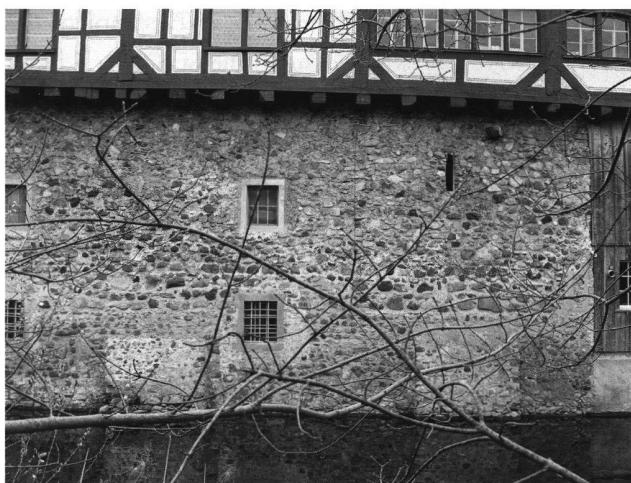
5: Detail von Aussenseite der nördlichen Ringmauer.

Zu einem unbestimmten Zeitpunkt, vielleicht noch im 13., sicher aber im 14. Jh., gesellten sich zum Turm die Ringmauern, die in sich etwa vier Bauphasen aufzeigen (Abb. 5, 21).<sup>19</sup> Die erste Phase (nur an der Nordfassade) hebt sich deutlich vom Mauerbestand der übrigen Burganlage ab. Das streng lagig gemauerte Mauerwerk mit kleinen, gelegten Flusskieseln könnte bereits in der ersten Hälfte des 13. Jh. oder sogar früher entstanden sein. Die Frage ist, ob es sich dabei um Überreste eines Vorgängerbaus handeln könnte. Die folgenden zwei Phasen gleichen sich sowohl in der lagigen Mauerung wie auch in der Grösse der Steine und lassen sich nur mit Hilfe der im Innern sichtbaren Gerüstbalkenlöcher voneinander unterscheiden. Die jüngste Phase ist unregelmässig gemauert, zeigt teilweise geröttete Steine und scheint im Zuge des Wiederaufbaus im 15. Jh. aufgemauert worden zu sein.

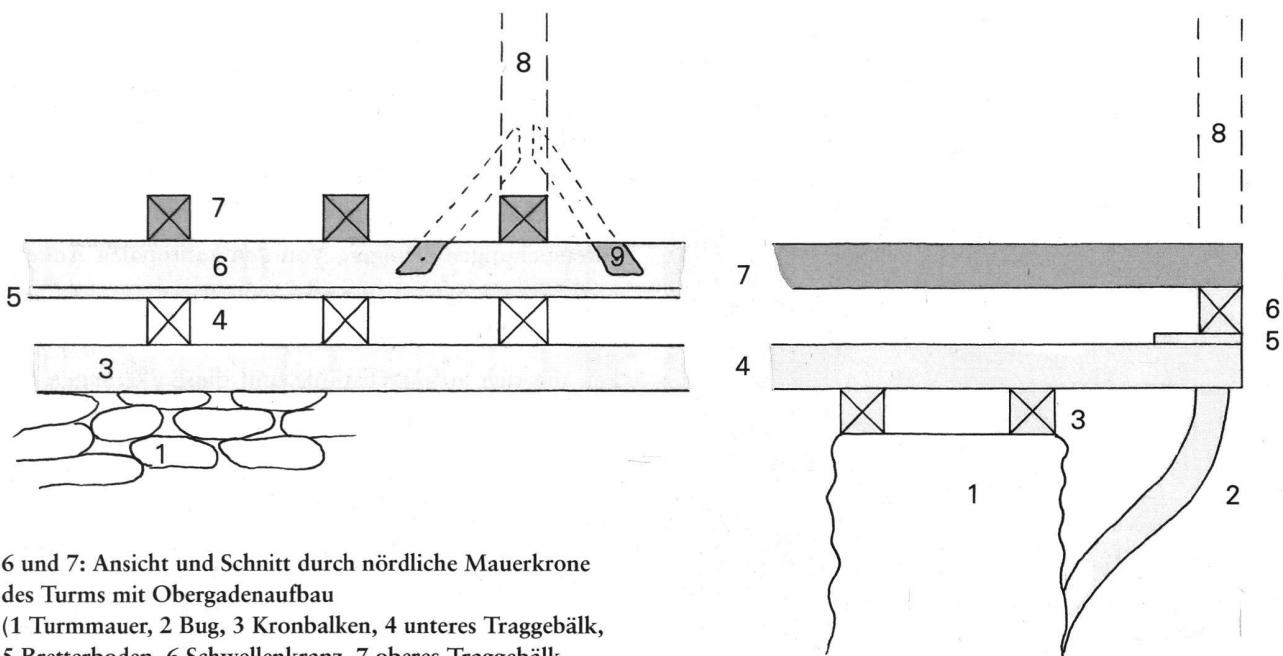
6 und 7: Ansicht und Schnitt durch nördliche Mauerkrone des Turms mit Obergadenaufbau  
(1 Turmmauer, 2 Bug, 3 Kronbalken, 4 unteres Traggebälk, 5 Bretterboden, 6 Schwellenkranz, 7 oberes Traggebälk, 8 Ständer zu abgegangenem Obergaden, 9 leere Blattsassen).

Beim Betrachten der Dachkonstruktion des Turms (Abb. 6 und 7) fällt auf, dass auf den Mauerkronen (1) zwei Traggebälke (4 und 7) aufliegen, obwohl für die Konstruktion des aktuellen Dachwerks nur eines notwendig gewesen wäre. Das untere Traggebälk (4) weist gegen Osten und Westen je einen Fächer und dazwischen eine Querbalken-

lage auf. Die Balkenköpfe ragen über die Turmmauern hinaus und werden mit Bügen (2) abgestützt (zwei davon dendrochronologisch in den Wiederaufbau datiert). Auf diesem unteren Traggebälk liegt ein Schwellenkranz (6)

mit einer mittigen Balkenlängsverbindung (1530) auf. Darüber erhebt sich das zweite, quergespannte Traggebalk (7) ohne Fächer. Dieses bildet die Dachbalkenlage für das aktuelle Dachwerk mit vier liegenden Stuhlbindern. Das eindeutige Indiz für einen Obergaden liefern jedoch leere Blattsassen (9) im Schwellenkranz (6). Sie lassen auf eine einst mindestens eingeschossige Holzgerüstkonstruktion auf dem Turm schliessen. Zu vergleichen wäre die abgegangene Obergadenkonstruktion vermutlich mit dem Bohlenständerbau der Burg Zug von 1355.<sup>23</sup> Zu einem bis jetzt noch nicht näher bestimmten Zeitpunkt, zwischen 1530 und der Mitte des 19. Jh., dürfte

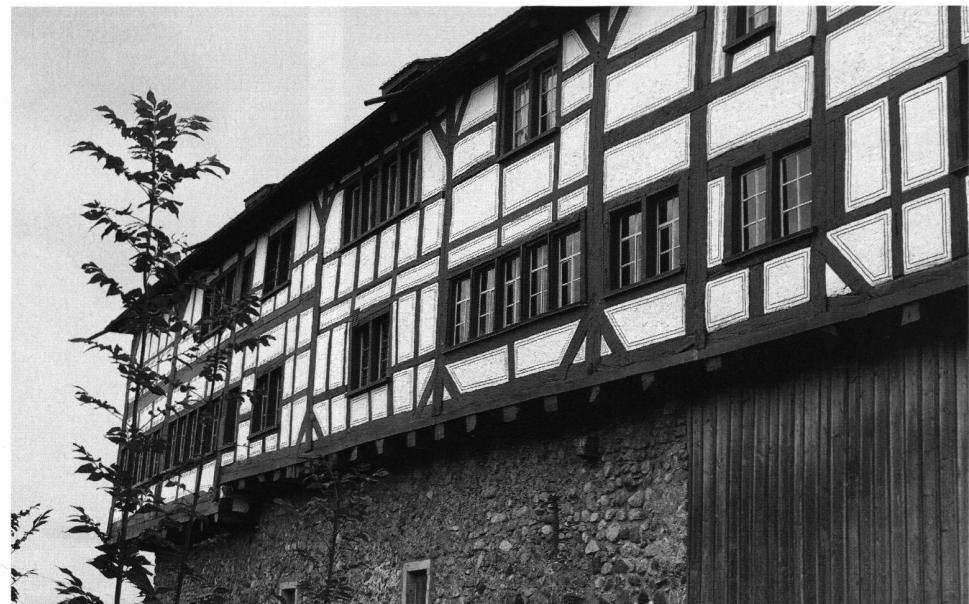
**8: Detail von Nordfassade des Nordtrakts.**

der Hagenwiler Obergaden abgebrochen und durch das bestehende Dachwerk ersetzt worden sein. Der Palas wurde beim Wiederaufbau auf die gesamte Länge der Beringnordfassade zum bestehenden Nordtrakt erweitert (Abb. 8). Dazu wurden östlich und westlich

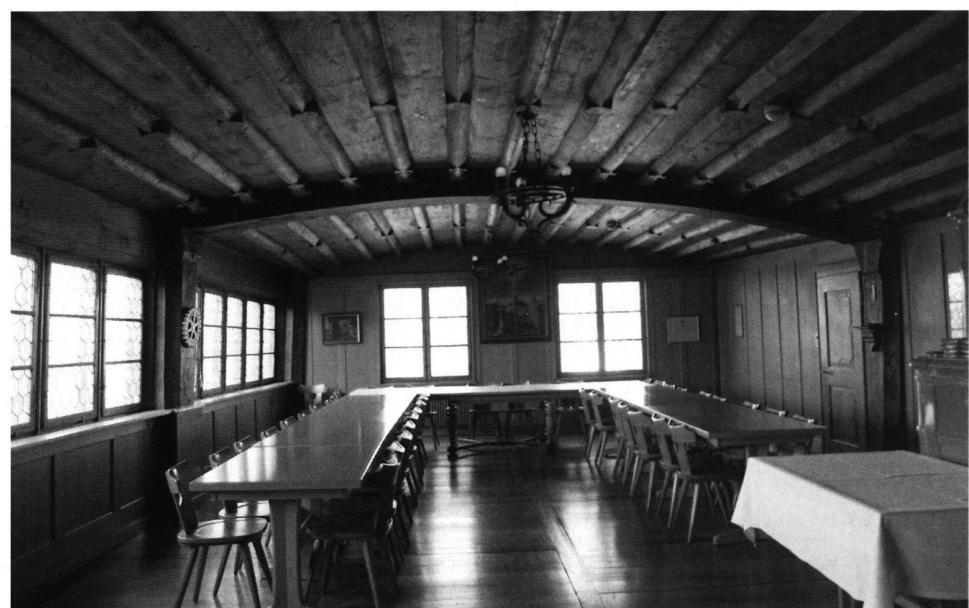
**9: Saal mit Bohlenbalkendecke, um 1415–1425.**

des Turms, in der Flucht von dessen Nordwand, massive Wände hochgezogen. Über dem zweigeschossigen, massiven Unterbau wurde ein auskragender, zweigeschossiger Obergaden in Fachwerkkonstruktion erstellt. Deren östlichster Teil zeigt ein etwas höheres erstes Obergeschoss, da für die gewölbte Bohlenbalkendecke mehr Raumhöhe benötigt wurde (Abb. 9).

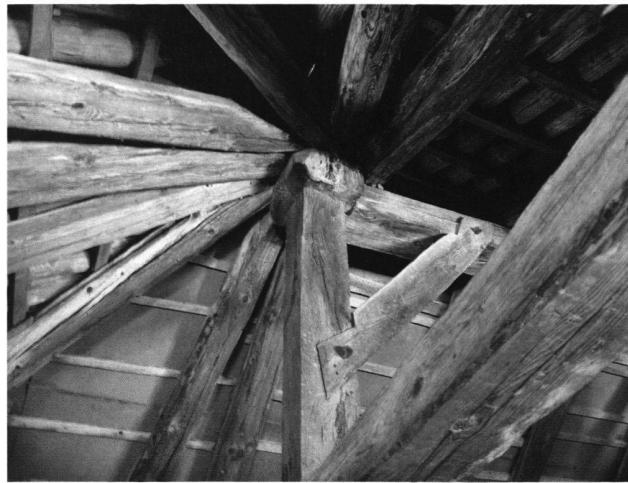
10: Stuhlständen der Walmdachkonstruktion im westlichen Dachwerk des Nordtrakts.

Das Dachgeschoss des Nordtraktes zeigt neben kleineren Reparaturen noch weitgehend das Dachwerk des Wiederaufbaus (Abb. 10).

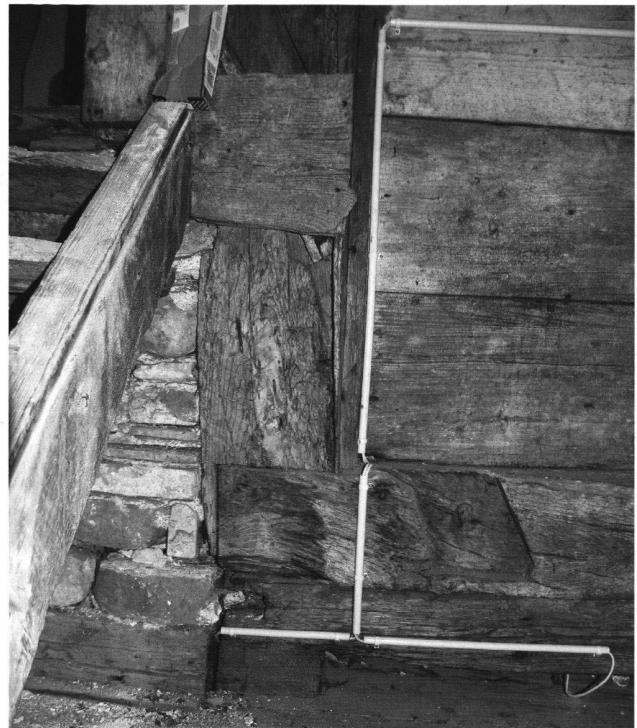
11: Nordwestlicher Eckständer des Torturms mit übers Eck geführtem Ständerfussblatt (gegen Westen nachträglich abgearbeitet).

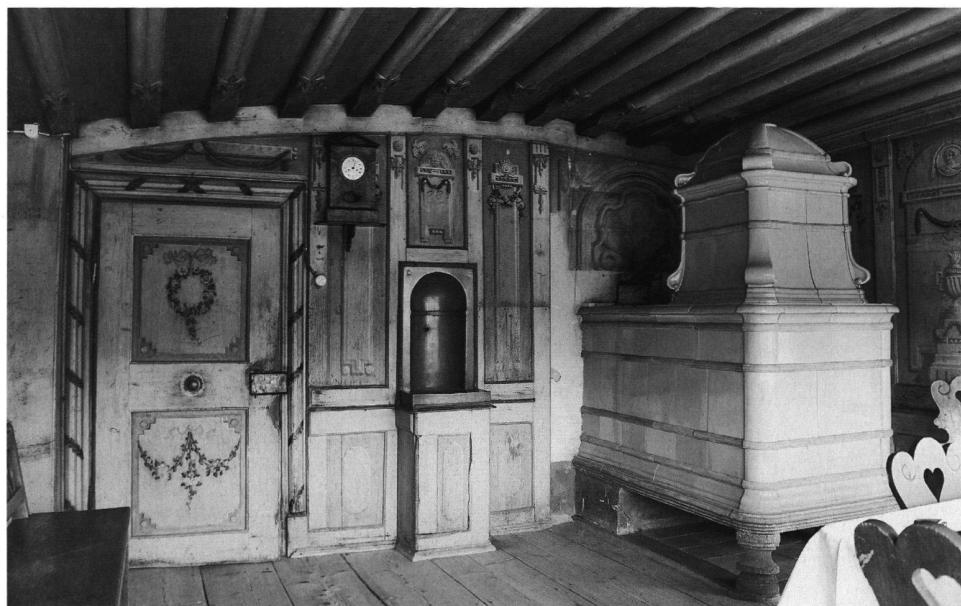
12: Stube des Torturms mit Bohlensäulendecke, um 1485/86, Malerei Joseph Anton Puelacher zugeschrieben, um 1786/87.

Die Bohlenbalkendecke von 1483/84 im zweiten Obergeschoss des Torturms zeigt im Gegensatz zur Bohlenbalkendecke mit «Trèfles» und Linien im östlichen Palas nur Lilien an den Balkenenden, die feiner gestaltet sind (Abb. 12).

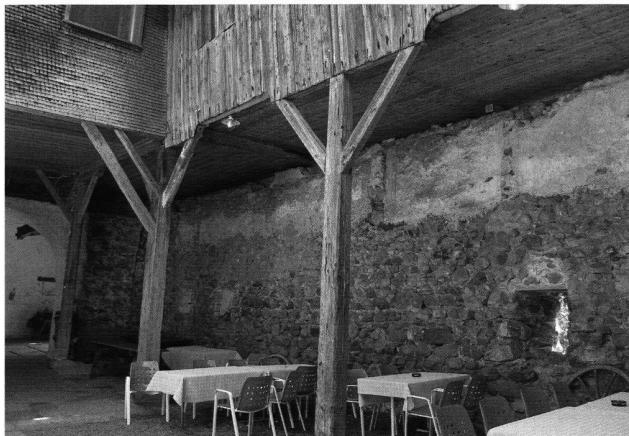
13: Innenseite der südlichen Ringmauer mit Putzresten einer abgegangenen Wehrgangkonstruktion.

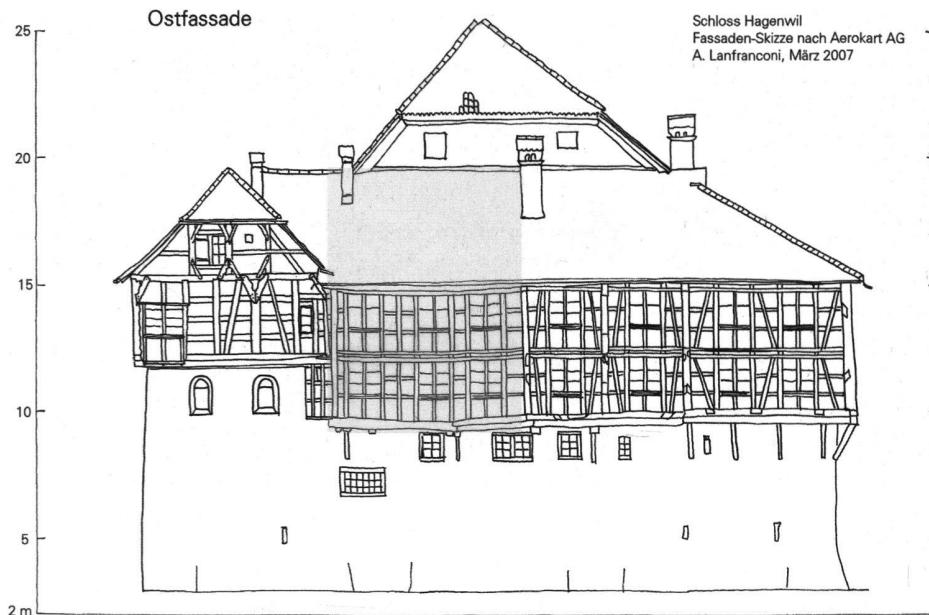
14: Ostfassade mit Verbindungsbau, um 1786/87.

gebaut und damit die Ostfassade einheitlich geschlossen (Abb. 14). Anhand der dendrochronologischen Analyse konnte dieser Umbau in die 1780er Jahre datiert werden. Für diesen Zeitraum spricht auch die Beschaffenheit des Fachwerks. Die Ostfassade der älteren, östlichen Palaserweiterung wurde dem neuen Bindeglied angepasst, wobei die Kopf- und Fussstreben durch Diagonalstreben ersetzt wurden. Zudem entstand eine neue Fensteranordnung mit regelmässigen Achsen und dadurch eine zeitgemäss Rhythmisierung der Fassade.

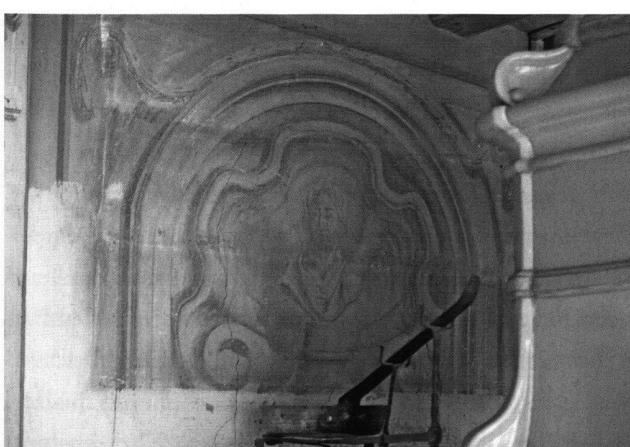
18: Antikisierende Porträtbüste an Ofenwand der Stube im Torturm.

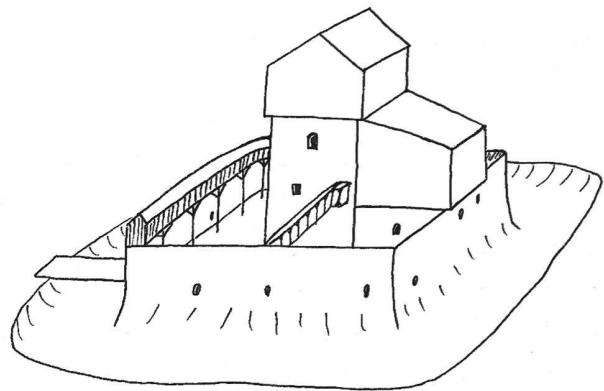
21: Rekonstruktion der Burg vor dem Brand um 1414.

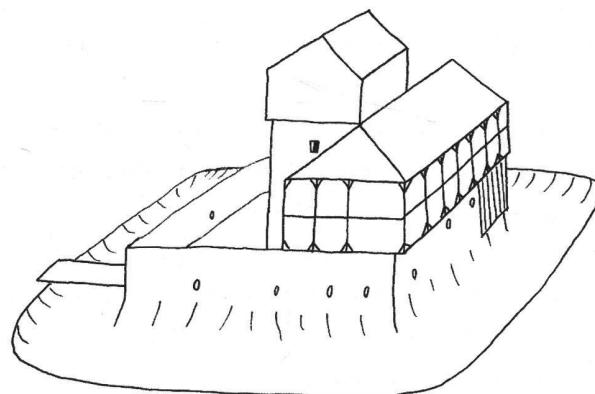
22: Rekonstruktion des Wiederaufbaus zwischen 1414 und 1425.

Das verheerende Ausmass eines oder mehrerer Brände lässt sich an den flächendeckenden Brandspuren erkennen. Mit Hilfe der dendrochronologischen Untersuchungen 1985 und 1994/95 konnte der Wiederaufbau der Burganlage in den Zeitraum zwischen 1415 und 1425 datiert werden. Die Brandursache ist ungewiss. Descœudres vermutet, dass die Zerstörung allenfalls mit den Appenzeller Kriegen um 1405 in Zusammenhang gebracht werden könnte.<sup>20</sup> Durch die St. Galler Säckelamtbücher lassen sich Appenzeller Züge im Jahr 1405 in der Region Hagenwil belegen.<sup>21</sup> Eine Brandschatzung der Burg Hagenwil wäre demzufolge möglich, doch scheint ein Brand unmittelbar vor 1415 wahrscheinlicher. Zu den Gebäuden des Wiederaufbaus gehören der Turm mit einem Obergaden, der Nordtrakt sowie vermutlich nicht genau definierbare Aufbauten im Bereich des südlichen und westlichen Berings (Abb. 22).

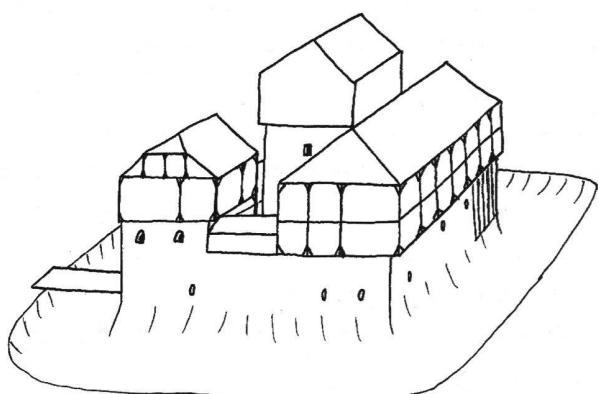
23: Rekonstruktion nach Torturmbau um 1485/86.

Die 2006/07 durchgeführte dendrochronologische Untersuchung ergab, dass der Fachwerkaufbau des Torturms um 1483/84 erbaut wurde (Abb. 23). Innerhalb des Gefüges sind zwei wiederverwendete Konstruktionshölzer (Stuhlständer) festzustellen, die vielleicht zu einem Vorgängerbau gehörten. Für den Torturm wurde spätestens Ende 15. Jh. die Ringmauer um ein massives Geschoss erhöht und darauf eine eingeschossige Fachwerkkonstruktion und abschliessend ein Sparrendach mit stehendem Stuhl aufgerichtet. Dass es sich dabei um einen freistehenden Torturm handelte, beweisen einerseits der nordwestliche Eckständer mit übers Eck geführtem Ständerfussblatt (Abb. 11) und andererseits im Dachgeschoss die nördliche Sparrenlage, die einen Dachabschluss belegt, zumal sogar Spuren einer ehemaligen Dachlattung festzustellen sind. Die ursprüngliche Erschliessung des Torturms ist nicht geklärt.

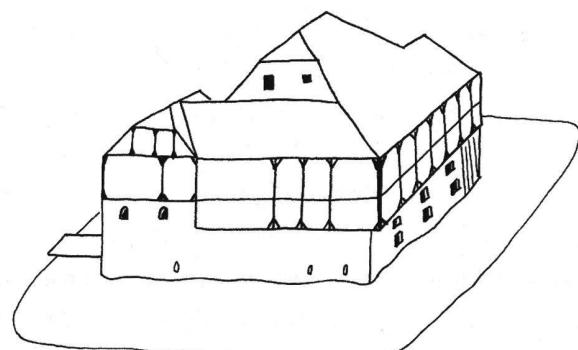
24: Rekonstruktion des Baubestandes erste Hälfte des 19. Jh.

Spätestens Mitte des 19. Jh. dürfte das heutige Dachwerk des Turms aufgerichtet und der mittelalterliche Obergaden abgebrochen worden sein (Abb. 24).
