Schloss Hagenwil : eine bauhistorische Untersuchung

Autor(en): **Lanfranconi, Annina**

Schloss Hagenwil – eine bauhistorische Untersuchung

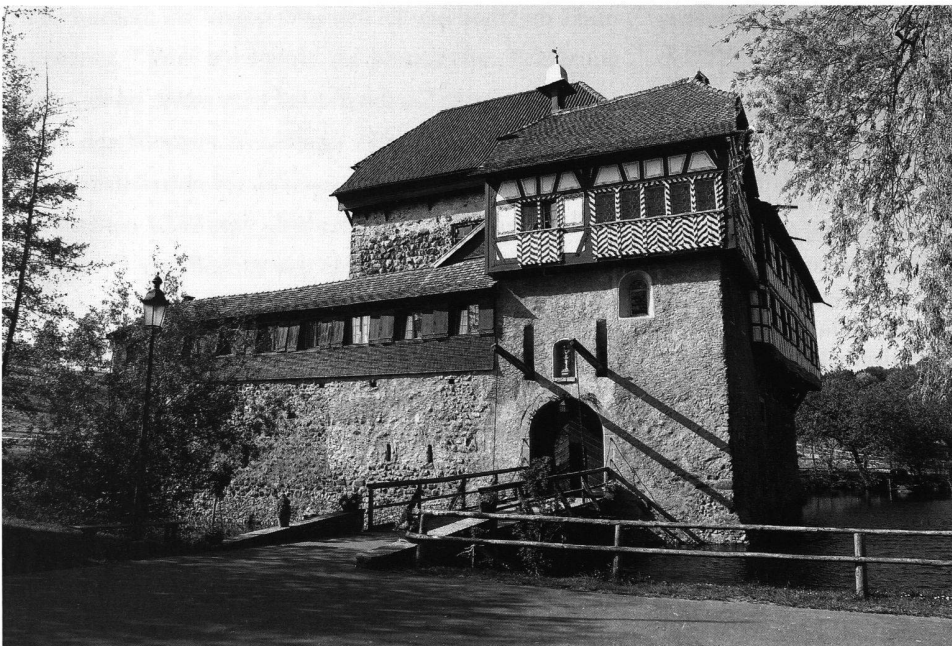
1: Schloss Hagenwil, Hauptansicht von Süden, 2006.

Das Wasserschloss Hagenwil steht im Thurgauer Dorf Hagenwil, an der Verbindungsstrasse von Amriswil nach St. Gallen.¹ Es ist die letzte mittelalterliche Wasserburg² der Ostschweiz, die bis heute mit einem Wassergraben und einer Wippbrücke erhalten geblieben ist (Abb. 1).

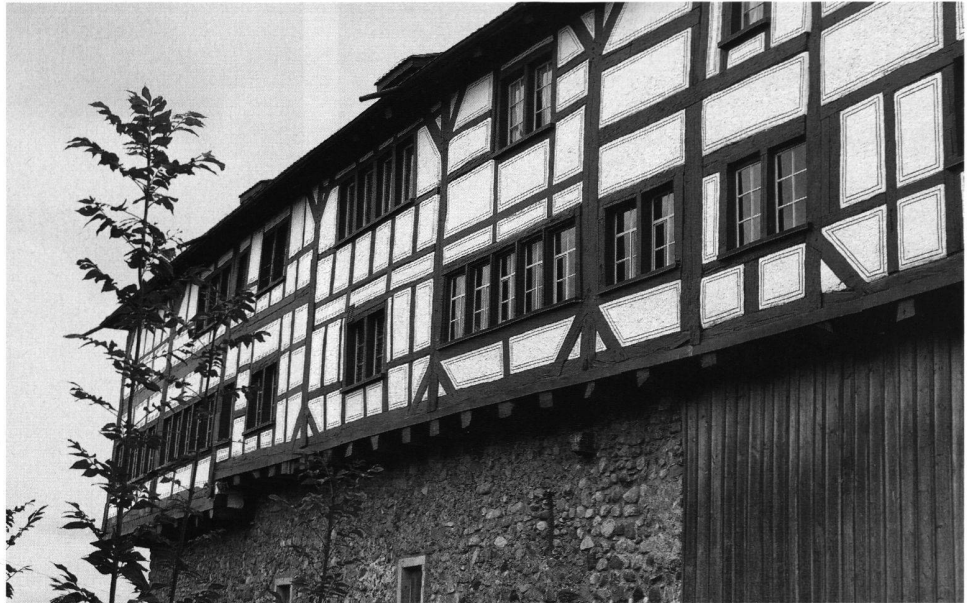
8: Detail von Nordfassade des Nordtrakts.

Der Palas wurde beim Wiederaufbau auf die gesamte Länge der Beringnordfassade zum bestehenden Nordtrakt erweitert (Abb. 8). Dazu wurden östlich und westlich

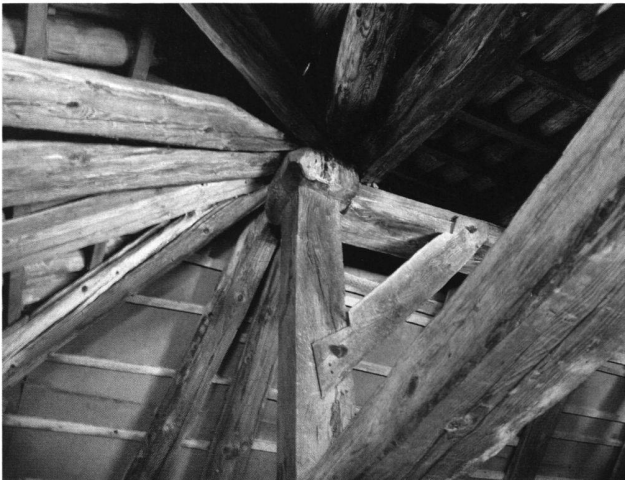
10: Stuhlstander der Walmkonstruktion im westlichen Dachwerk des Nordtrakts.

Das Dachgeschoss des Nordtraktes zeigt neben kleineren Reparaturen noch weitgehend das Dachwerk des Wiederaufbaus (Abb. 10).

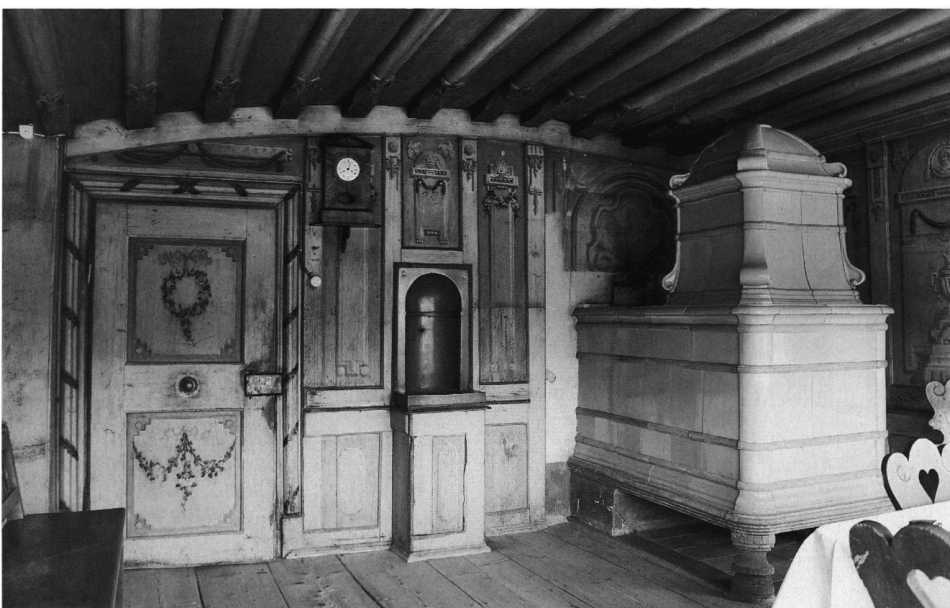
12: Stube des Torturms mit Bohlenbalkendecke, um 1485/86, Malerei Joseph Anton Puellacher zugeschrieben, um 1786/87.

Die Bohlenbalkendecke von 1483/84 im zweiten Obergeschoss des Torturms zeigt im Gegensatz zur Bohlenbalkendecke mit «Trèfles» und Linien im östlichen Palas nur Lilien an den Balkenenden, die feiner gestaltet sind (Abb. 12).

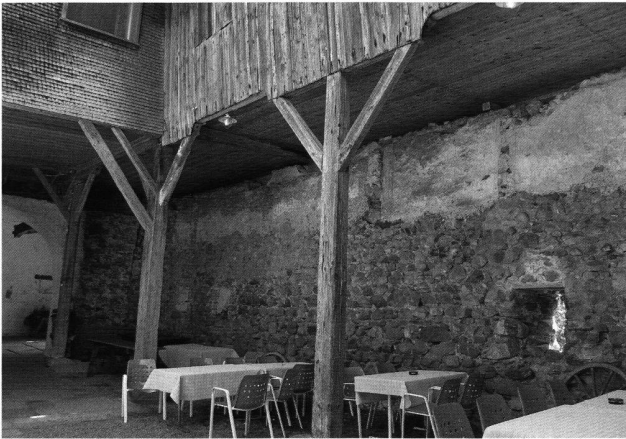
13: Innenseite der südlichen Ringmauer mit Putzresten einer abgegangenen Wehrgangkonstruktion.

Zwischen 1565 und 1700 wurde am südlichen und westlichen Bering ein Wehrgang erbaut, der sich an den Geschossniveaus des nordwestlichen Eckgebäudes orientierte (die ehemalige Zugangstür im ersten Obergeschoss des nordwestlichen Eckgebäudes ist heute verbrettert). Die Konstruktion lässt sich anhand der Putzschichten auf einer Höhe von ca. 3 m an der südlichen Ringmauer ablesen (Abb. 13). Im Putzband zeichnet sich die Abschlusskante zum Bodenniveau ab, und durch die seitliche Begrenzung der Putzfelder sind die Standorte der Ständer der Konstruktion belegt. Die Putzfelder besitzen verschiedene Rahmenmalereien, die aufgrund der Farbe Ocker ins 16./17. Jh. zu datieren sind. Der abgegangene Wehrgang dürfte beim nordwestlichen Eckgebäude auf der Höhe des 1. Obergeschosses geendet haben und war hier allenfalls im sichtbaren Zapfenloch des Geschossriegels (1565) eingezapft. Spätestens 1830, mit dem Bau der bestehenden Ringmaueranbauten, wurde die Konstruktion des 16./17. Jh. abgebrochen.
