Artikel: Schloss Hagenwil : eine bauhistorische Untersuchung

Autor: Lanfranconi, Annina

Schloss Hagenwil – eine bauhistorische Untersuchung

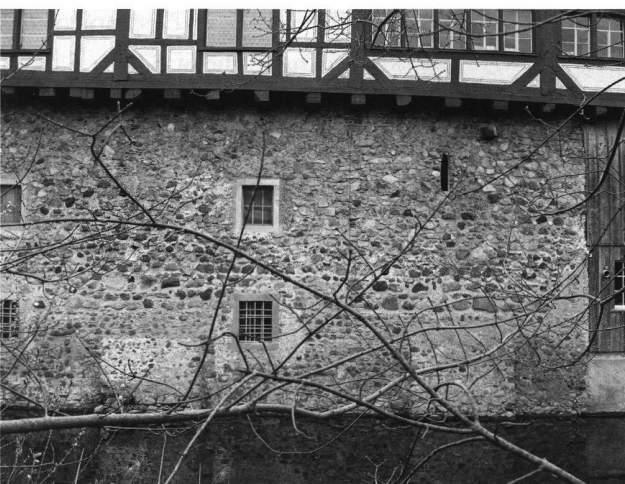
5: Detail von Aussenseite der nördlichen Ringmauer.

Zu einem unbestimmten Zeitpunkt, vielleicht noch im 13., sicher aber im 14. Jh., gesellten sich zum Turm die Ringmauern, die in sich etwa vier Bauphasen aufzeigen (Abb. 5, 21).¹⁹ Die erste Phase (nur an der Nordfassade) hebt sich deutlich vom Mauerbestand der übrigen Burganlage ab. Das streng lagig gemauerte Mauerwerk mit kleinen, gelegten Flusskieseln könnte bereits in der ersten Hälfte des 13. Jh. oder sogar früher entstanden sein. Die Frage ist, ob es sich dabei um Überreste eines Vorgängerbaus handeln könnte. Die folgenden zwei Phasen gleichen sich sowohl in der lagigen Mauerung wie auch in der Grösse der Steine und lassen sich nur mit Hilfe der im Innern sichtbaren Gerüstbalkenlöcher voneinander unterscheiden. Die jüngste Phase ist unregelmässig gemauert, zeigt teilweise gerötete Steine und scheint im Zuge des Wiederaufbaus im 15. Jh. aufgemauert worden zu sein.

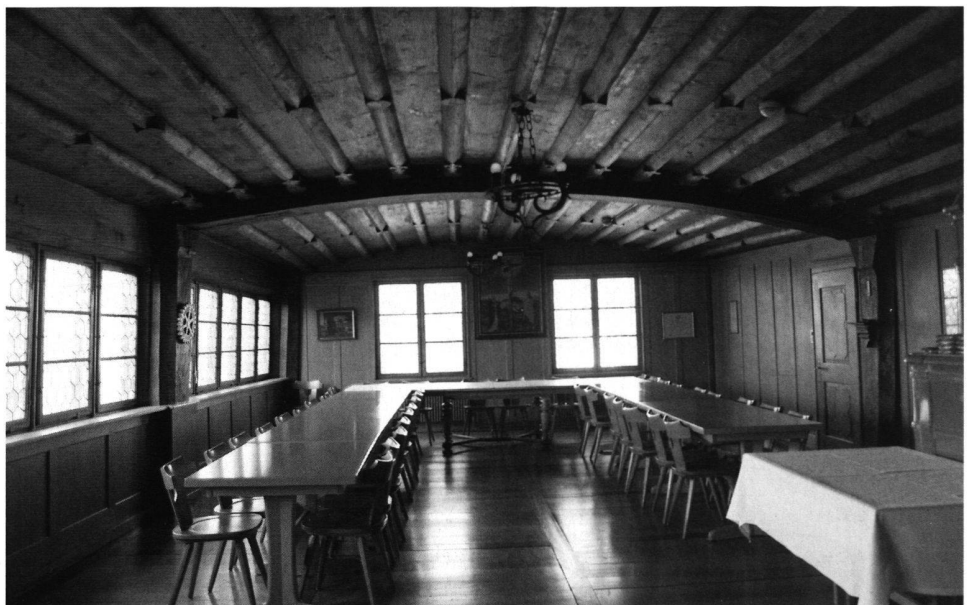
9: Saal mit Bohlenbalkendecke, um 1415–1425.

des Turms, in der Flucht von dessen Nordwand, massive Wände hochgezogen. Über dem zweigeschossigen, massiven Unterbau wurde ein auskragender, zweigeschossiger Obergaden in Fachwerkkonstruktion erstellt. Deren östlichster Teil zeigt ein etwas höheres erstes Obergeschoss, da für die gewölbte Bohlenbalkendecke mehr Raumhöhe benötigt wurde (Abb. 9).

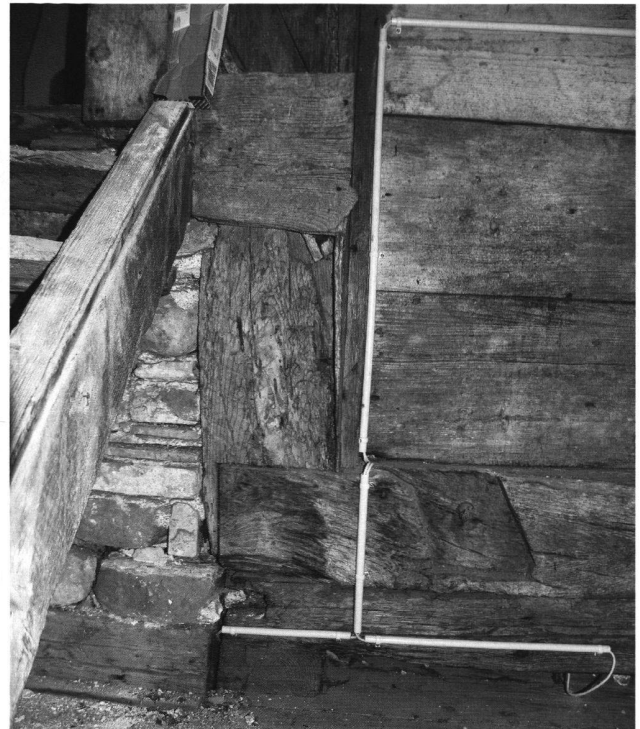
11: Nordwestlicher Eckständer des Torturms mit übers Eck geführtem Ständerfussblatt (gegen Westen nachträglich abgearbeitet).

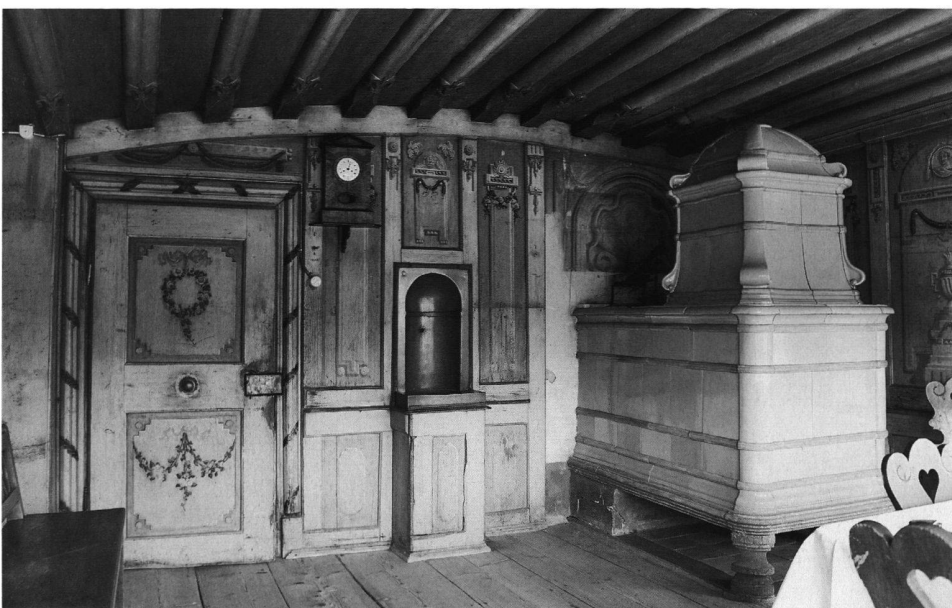
12: Stube des Torturms mit Bohlenbalkendecke, um 1485/86, Malerei Joseph Anton Puellacher zugeschrieben, um 1786/87.

Die Bohlenbalkendecke von 1483/84 im zweiten Obergeschoss des Torturms zeigt im Gegensatz zur Bohlenbalkendecke mit «Trèfles» und Linien im östlichen Palas nur Lilien an den Balkenenden, die feiner gestaltet sind (Abb. 12).
