## Kurzbeiträge

### Von diskret bis gewagt – Überlegungen zur Frage von Schutzdächern auf Burgen an Beispielen aus dem Kanton Graubünden

### Sicherungsarbeiten an der Ruine Strahlegg in Fideris/GR

### **Mörzburg, Kt. Zürich. Neue Dendrodaten aus dem Wohnturm.**

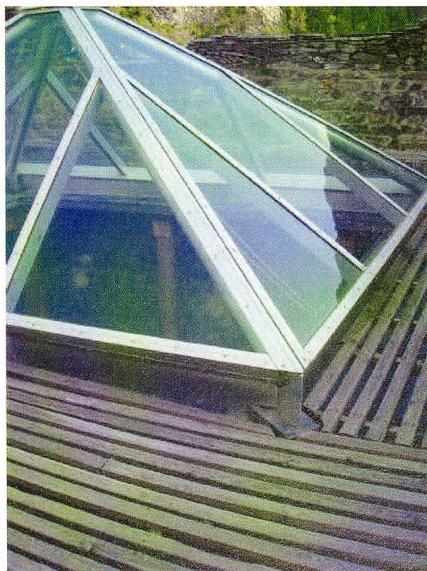
1: Das praktisch nicht einsehbare Dach mit Glaspyramide auf dem Hauptturm von Hohenrätien, Sils i. D. (Foto BVG).

Der Hauptturm hat ein diskretes innen liegendes Dach mit kleiner Glaspyramide. Die Turmkrone ist zwar nicht überdacht, aber ihre Zugänglichkeit ist gewährleistet. Überdies bringt diese Konstruktion Licht in den bescheiden ausgebauten Turm und schützt dessen Inneres vor eindringendem Wasser.

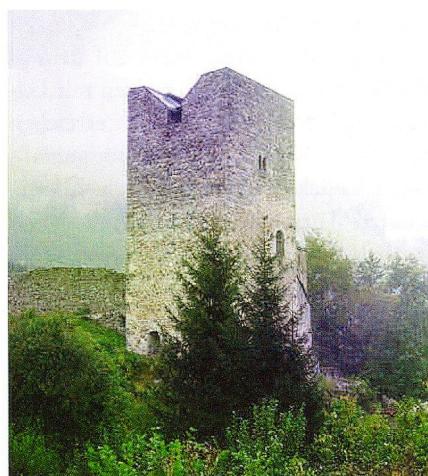
2: Der Wohnturm von Jörgenberg, Waltensburg, mit der sehr diskreten Blecheinfassung der Turmkrone (Foto BVG).

Die Blecheinfassung der Mauerkrone des Wohnturms ist ein diskreter Erosionsschutz, bewahrt aber das Turminnere nicht vor Nässe.

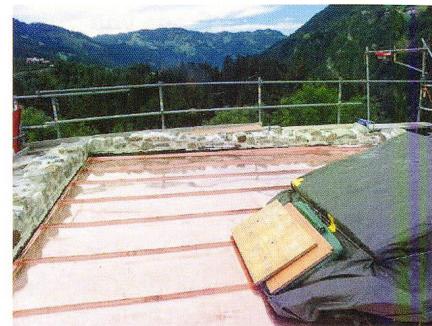
3: Neue Dachkonstruktion (2012) auf der Ruine Strahlegg von Osten, noch abgedeckt das Kippfenster in der Mitte (Foto BVG).

Neues innen liegendes und flach geneigtes Schutzdach (Kupferblech auf Balkenlage) hinter dreiseitiger 40 cm hoher gemauerter Brüstung; auf der Nordseite ragt das Dach leicht über die Mauerflucht hinaus und führt dort das Meteorwasser ab. Ein kaum einsehbares Kipp-

fenster in der Dachmitte spendet Licht ins Turminnere und ermöglicht die Kontrolle der Mauerkrone. Gesamtsicherung durch den Burgenverein Graubünden.

Mit den Verantwortlichen des Archäologischen Dienstes und der Denkmalpflege Graubünden war ein diskretes Schutzdach ausdiskutiert und schliesslich durch Gemeinde und Kanton bewilligt worden. Das mit Kupferblech verkleidete, gegen Norden leicht geneigte Pultdach kommt hinter eine 40 cm starke und ebenso hohe Brüstungsmauer in Ruinenform zu liegen. Gegen Norden etwas über die Mauerflucht hinaus ragend (hier ohne Brüstungsmauer), führt das Dach das Regen- und Schneewasser durch ein Regenrohr ab. Die Umrisse der Turmruine bleiben weitgehend gewahrt, einzig das Kippfenster in der Dachmitte ist vom

Weiler Strahlegg knapp einsehbar. Dieses Fenster dient dem Lichteinfall ins Turminnere und erlaubt den Ausstieg zu Kontrollzwecken der Turmkrone.

Bei Beginn der diesjährigen Arbeitswoche waren die Dachbalken (Lärche, 25 × 25 cm) bereits auf den Turm geflogen worden, so dass die Arbeitsequipe des BVG – wie immer unterstützt durch den Eigentümer Marco Walli – die Balken einmauern und die Brüstungsmauern hochziehen konnte. In der Zwischenzeit haben lokale Fachleute die Dachkonstruktion abgeschlossen.

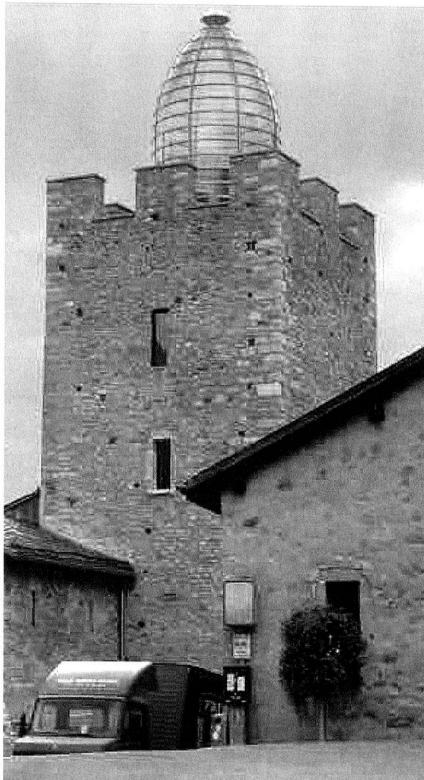
5: Das Bischofsschloss von Leuk mit seinem aufdringlichen neuen Turmaufsatz (Foto BVG).

Die Ablesbarkeit von Alt und Neu muss dabei nicht so weit getrieben werden wie bei der Bischofsburg in Leuk/VS, wo der neue aufdringliche gläserne Dachaufsatz von Architekt Mario Botta dem gut proportionierten Burgturm den Rang abläuft.

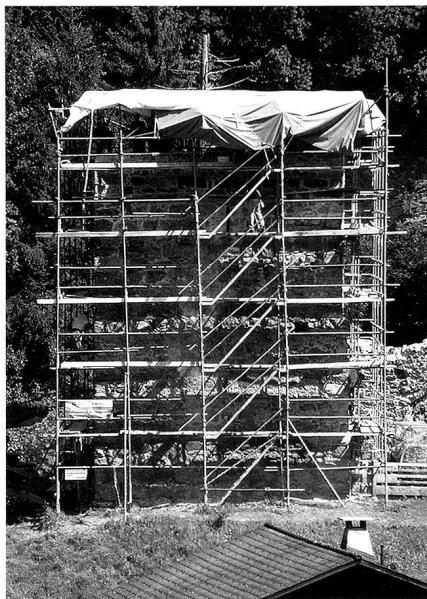
1: Der Turm von Süden; Abschlussarbeiten im Kronenbereich und Auswerfen der ausgewaschenen Stellen; links oben sind die ergänzten Eckquader sichtbar (Foto Jürg Rusch, BVG).

2011 wurden die ausgebrochenen Ecksteine an der Südost- und der Südwestecke je mit Granitquadern aus dem Calancatal aufgemauert. Dadurch erhält die relativ niedrige Turmruine ihre ursprüngliche Silhouette mindestens im aufgehenden Mauerwerk zurück. Gleich-

zeitig wurde mit dem Stopfen der ausgewaschenen Stellen an den äusseren Turmmauern begonnen. Während der Arbeitsetappe 2012 wurde das Ausmörteln von Schadstellen fortgesetzt. Vor allem aber galt es, die Anpassungsarbeiten für das Schutzdach auf dem Turm voranzutreiben.

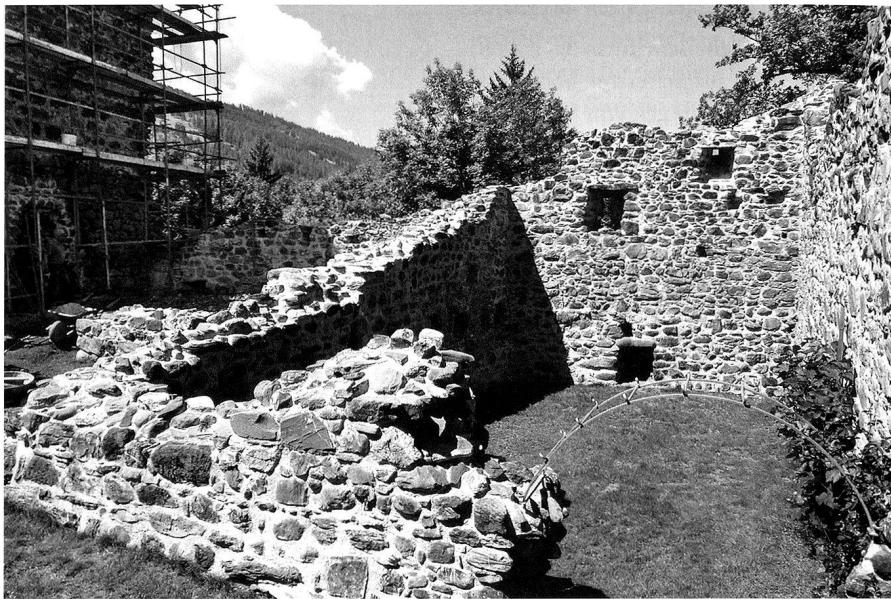
2: Gesicherter Wohnbereich im Norden der Anlage, Blick nach Westen; Gehhorizont ursprünglich tiefer; links Balkenlöcher einer Geschosslage; Westwand: zwei Schartenfenster und rechts oben schräger Rauchabzugskanal (Foto Jürg Rusch, BVG).

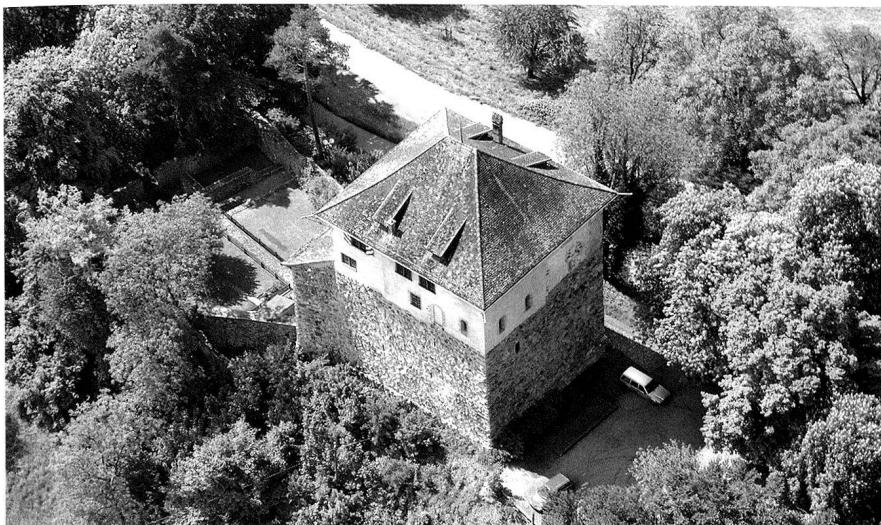
1: Der Wohnturm der Mörzburg von Norden (Zustand 2007). Foto: Patrick Nagy/Simon Vogt, Kantonsarchäologie Zürich.

ten Phase ummantelt man den Kernbau auf drei Seiten mit einer rund 3 m dicken Megalithmauer. Der Obergaden musste einem weiteren gemauerten Geschoss weichen. In dessen Nordostecke steht auf der Ummantelung und dem Kernbau die Burgkapelle. Die Fenster des älteren Bauwerks wurden entweder zugemauert oder nach aussen verlängert. Dabei setzte man auch Hölzer der zweiten Bauphase in Zweitverwendung ein, die nach dem Abbruch des Obergadens in grösserer Menge zur Verfügung standen. Die Bauzeit der Kapelle wird wegen des Kreuzgratgewölbes und der im romanisch-gotischen Übergangsstil gehaltenen Stuckaturen im mittleren 13. Jh. angesetzt. Damit liegen die Phasen 2 und 3 zeitlich sehr nah beieinander, wobei derzeit keine Präzisierung möglich ist. Schliesslich weisen zwei im Herbst/Winter 1308/09 gefällte Balken auf eine bauliche Veränderung im dem Wohnturm im Süden vorgelagerten Vorbau.
