**Zeitschrift:** Mittelalter : Zeitschrift des Schweizerischen Burgenvereins = Moyen Age : revue de l'Association Suisse Châteaux Forts = Medioevo : rivista dell'Associazione Svizzera dei Castelli = Temp medieval : revista da l'Associaziun Svizra da Chastels

## Entre ville et campagne – Saint-Antoine et Rouelbeau, deux chantiers archéologiques majeurs en territoire genevois

Par Jean Terrier, Evelyne Broillet-Ramjoué et Michelle Joguin Regelin

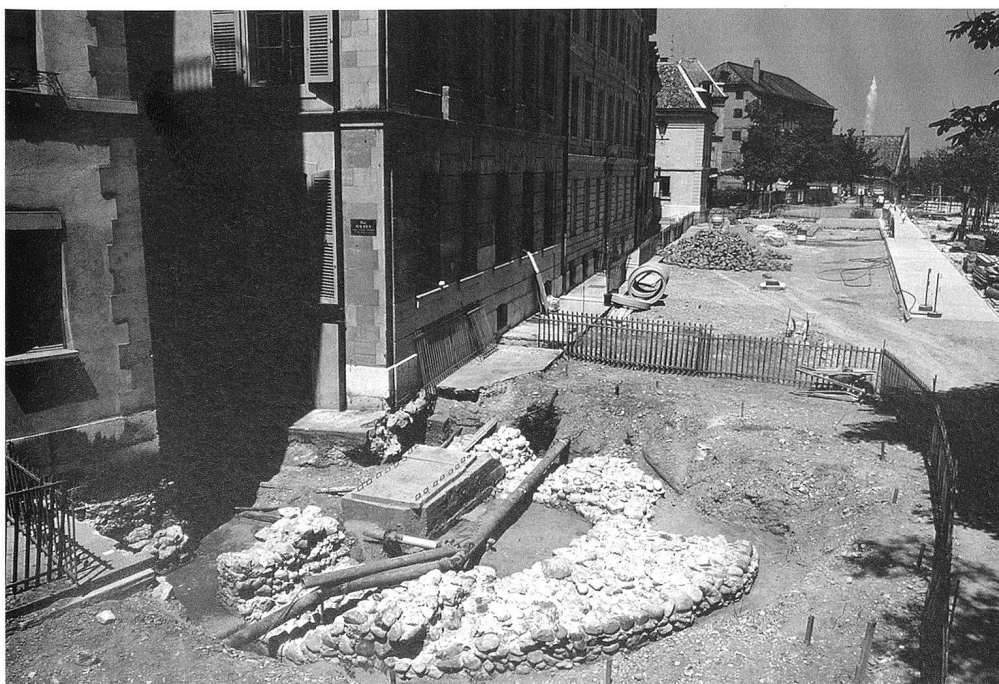
**1: Fondations de la tour des Lépreux qui était adossée au mur de fortification médiéval dont le tracé correspond aux façades des bâtiments actuels.**

*Den Verlauf der ehemaligen mittelalterlichen Stadtmauer, zwischen 1287 und den Jahren um 1330 entstanden, markieren die Fassaden der heutigen Gebäude. An diese Stadtmauer lehnte sich der Schalenturm «tour des Lépreux» an, dessen Fundamente hier im Bild freiliegen.*

tion du sud, les fondations d'une tour ouverte à la gorge furent retrouvées sur la promenade Saint-Antoine, à l'extrémité de la rue Maurice (fig. 1). Cet ouvrage mentionné comme tour des Lépreux en 1509<sup>3</sup> venait s'appuyer contre la courtine dont aucuns vestiges n'étaient conservés.

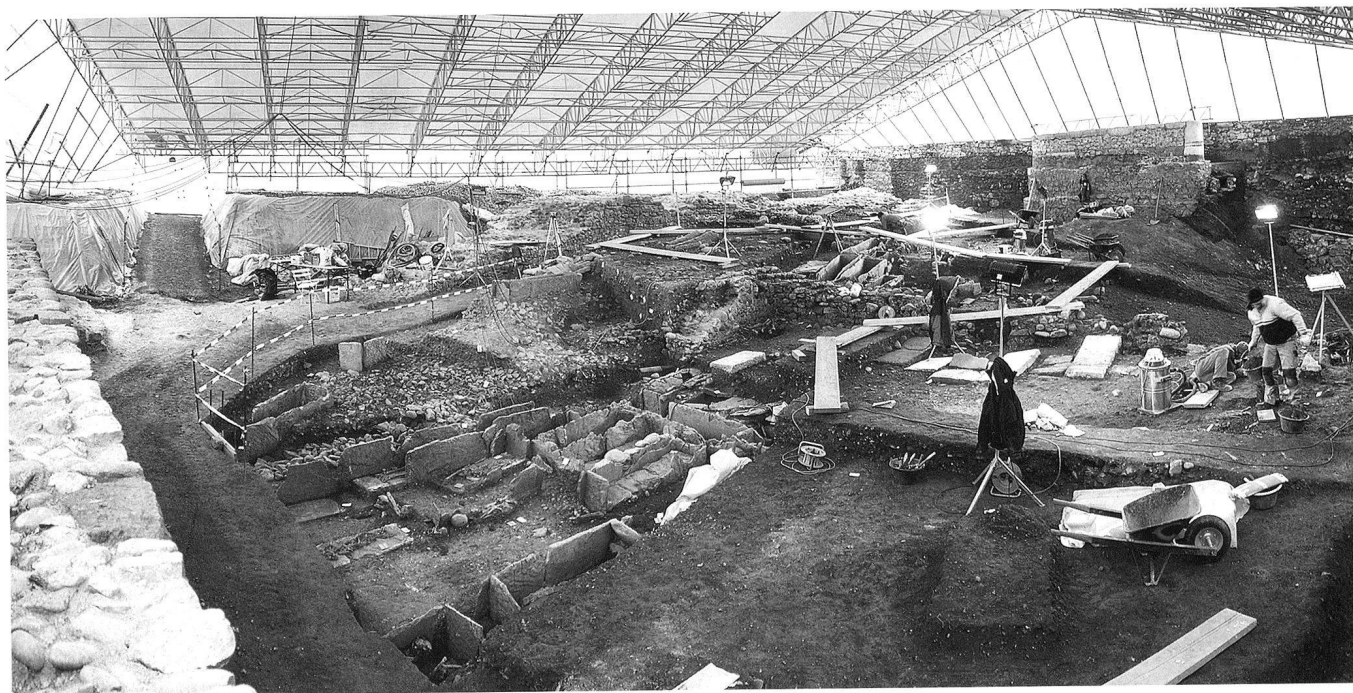
4: Vue générale du chantier actuel de l'Esplanade Saint-Antoine.

*Übersicht über die aktuelle Grabungsfläche in der Esplanade Saint-Antoine. Gut erkennbar sind die Steinplattengräber des Frühmittelalters, die beim Bau der Bastion Saint-Antoine überdeckt wurden.*

Le chantier en cours actuellement sur l'Esplanade de Saint-Antoine a mis au jour le flanc et la face sud du Mottet de Saint-Laurent ainsi qu'une partie de sa face nord. Les puissantes maçonneries, dont la largeur atteint 3 m, sont majoritairement constituées de boulets de rivières liés avec une grande quantité de mortier à la chaux dont la qualité varie selon les différentes phases de chantier. Les parements présentent, par endroits, des blocs de remploi en grès molassique provenant des édifices religieux et des bâtiments du faubourg de Belerue qui fut progressivement démantelé afin de permettre le déploiement du nouveau système de fortifications bastionnées. Les maçonneries du Mottet sont en tous points comparables à celles de la courtine mise en valeur dans le parking Saint-Antoine.

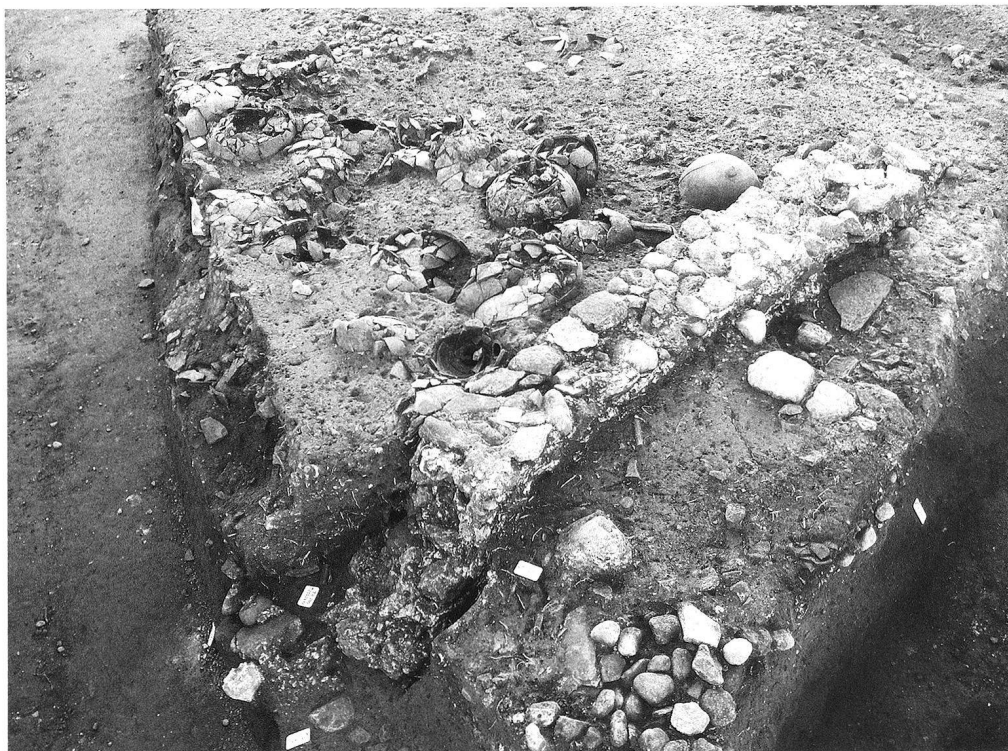
5: Dépôt d'amphores à huile de la seconde moitié du 1<sup>er</sup> siècle après Jésus-Christ pouvant correspondre à un vide sanitaire aménagé dans le sous-sol d'une construction antique.

*Die Ölamphoren aus der 2. Hälfte des 1. Jh. n. Chr. liegen im Keller eines unbekanntes Gebäudes und stammen aus der Provinz Hispania Baetica (heute Andalusien).*

ère. Dans ce contexte, la découverte d'une importante concentration d'amphores à huile provenant du bassin de Guadalquivir en Bétique pourrait correspondre à un vide sanitaire réalisé à l'intérieur d'une pièce (fig. 5). Ces bâtiments sont aménagés dans la pente descendant en direction du lac, légèrement en contrebas d'un quartier résidentiel qui se développait sans doute le long d'une voie allant en direction de la haute ville. La zone semble

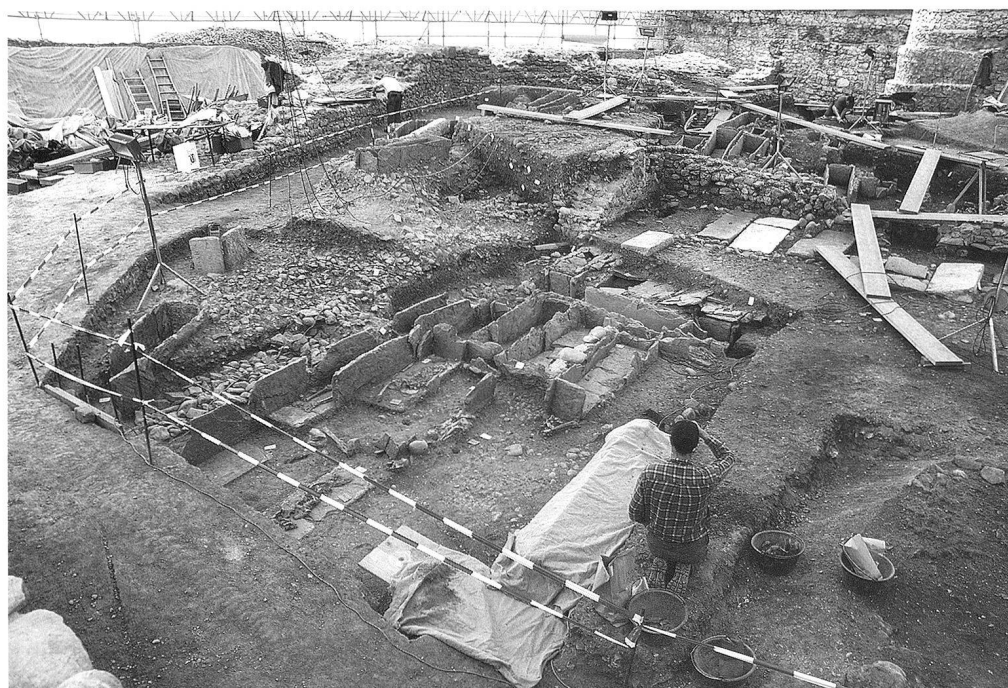
6: Les vestiges de l'église funéraire avec une série de tombes en coffres de dalles datées entre le 6<sup>e</sup> et le 8<sup>e</sup> siècle.

*Die Spuren der spätantiken Begräbniskirche mit einer Reihe von Steinplatten-gräbern aus der Zeit vom 6. bis. 8. Jh.*

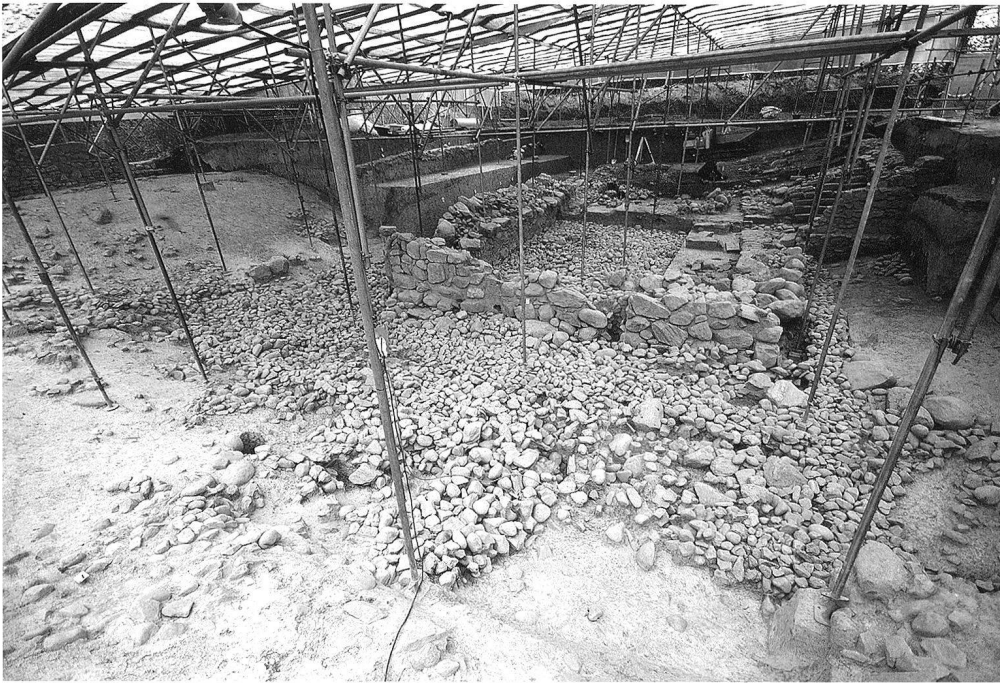
7: Château Rouelbeau.  
 Vue d'ensemble de la *domus plana* construite dans le fond d'une dépression.  
*Übersicht über die freigelegten Fundamente der domus plana von 1339. Dieses Gebäude war in einer leichten Senke auf dem Burgplatz errichtet worden.*

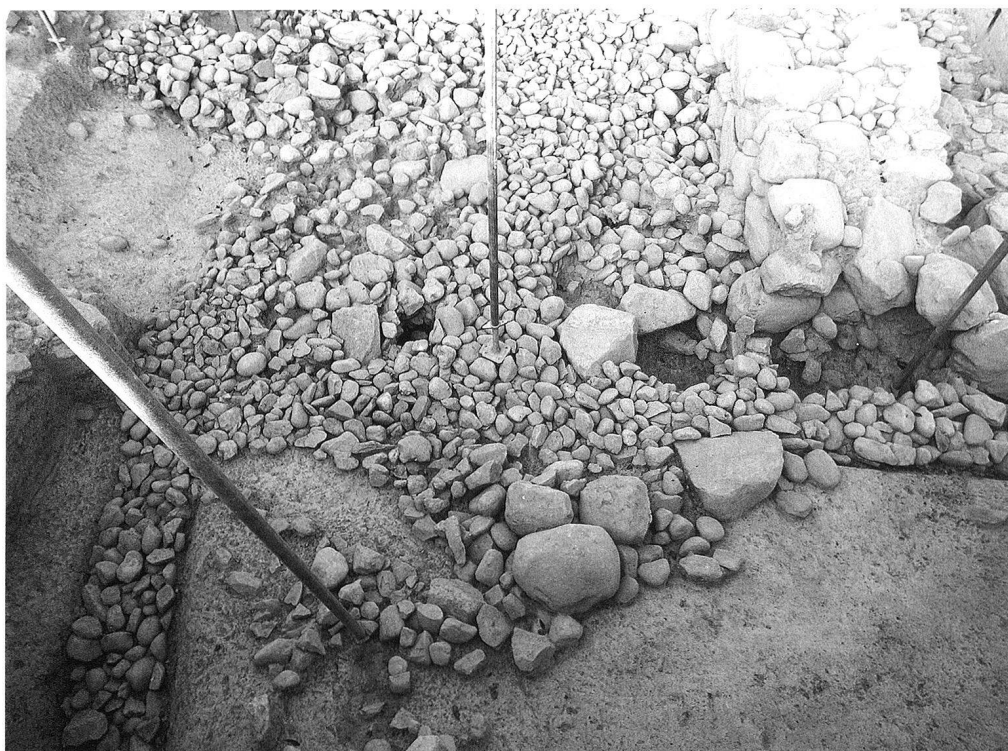
8: Angle sud-est de la *domus plana*: le drain qui longe le bâtiment rejoint celui qui se dirige vers le fossé.

*Blick auf die Südostecke der domus plana: Entlang des Gebäudes liegt der mit Kieselsteinen gefüllte Entwässerungsgraben, der das Sickerwasser schliesslich in den Wassergraben leitet.*

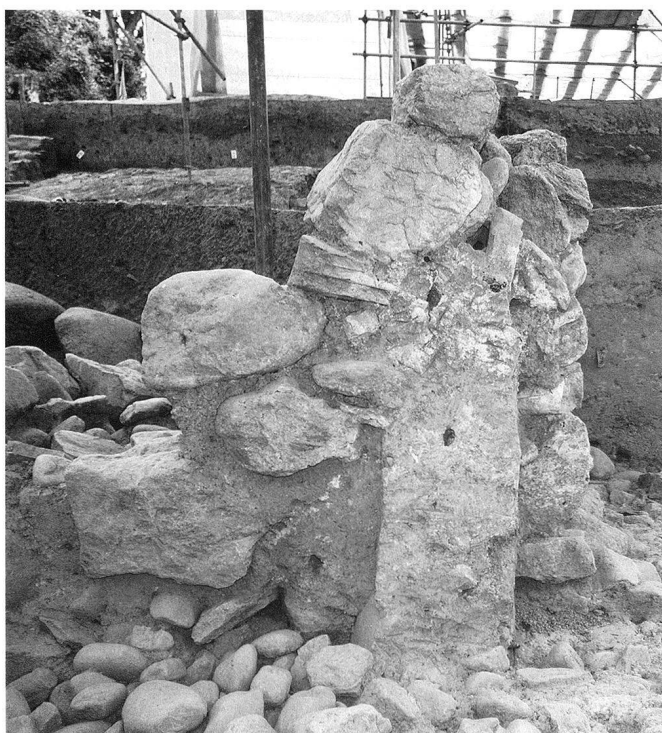
9: Angle sud-ouest de la *domus plana*: négatif de la poutre verticale et du bras de force.

*Blick auf die Südostecke der domus plana: Erkennbar ist der Abdruck des Ständers und einer Fussstütze im Mörtel.*

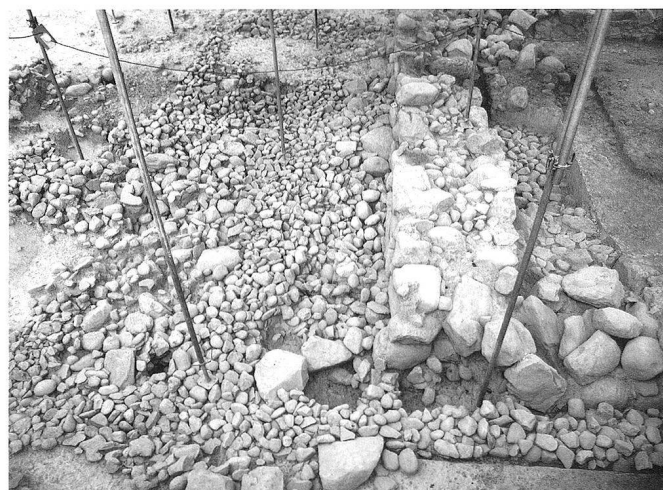
10: Angle sud-est de la *domus plana*: les négatifs de la poutre d'angle ainsi que les bras de force sont bien visibles. Dans le vide sanitaire, des trous de poteaux montrent les négatifs d'une structure en bois.

*Blick auf die Südostecke der domus plana: die Pfostenlöcher der Eckständer und der Fussstützen sind gut erkennbar. Im unterkellerten Teil sind ebenfalls Pfostenlöcher erhalten, die zeigen, dass sich darin eine Holzkonstruktion befand.*

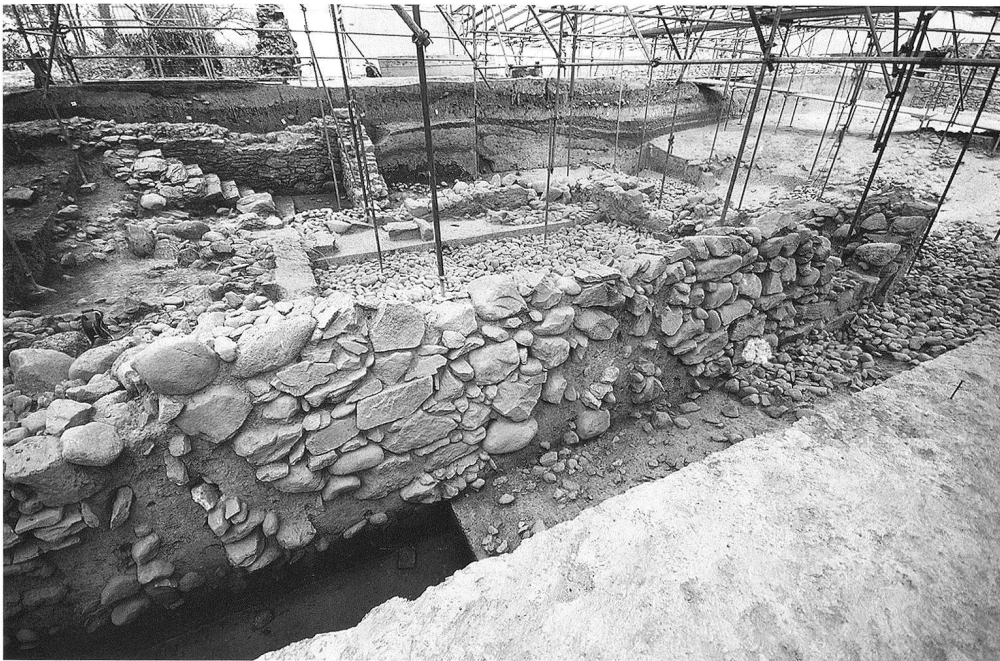
11: La façade ouest de la *domus plana*: les négatifs des poutres verticales soutenues par des bras de force sont bien visibles.

*An der Westfassade der domus plana sind die Abdrücke der Ständer und der Fussstützen im Mauerwerk gut erkennbar. Daraus lässt sich ableiten, dass die massive Holzkonstruktion, urkundlich erwähnt 1339, erst nachträglich mit einer Mauer ummantelt wurde.*

La façade ouest semble être la mieux conservée (fig. 11): l'arase du mur se situe à 1,60 m du sol extérieur et peut

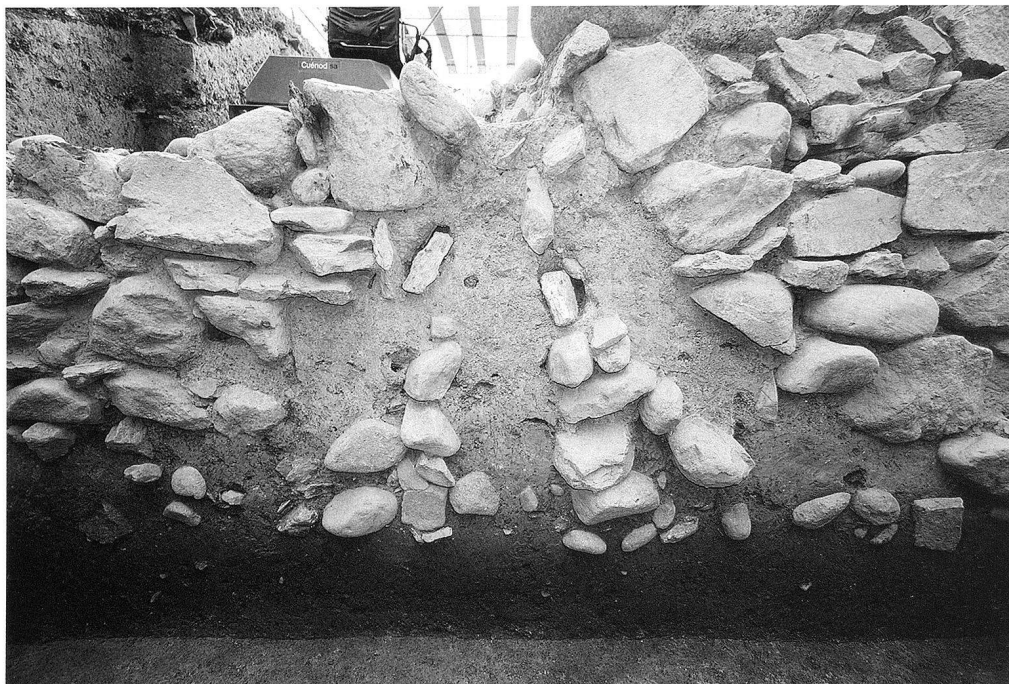
12: La façade ouest de la *domus plana*: détail des négatifs d'une poutre verticale et des deux bras de force.

*Detailansicht an der Westfassade mit dem Abdruck eines Ständers und von zwei Fussstützen.*

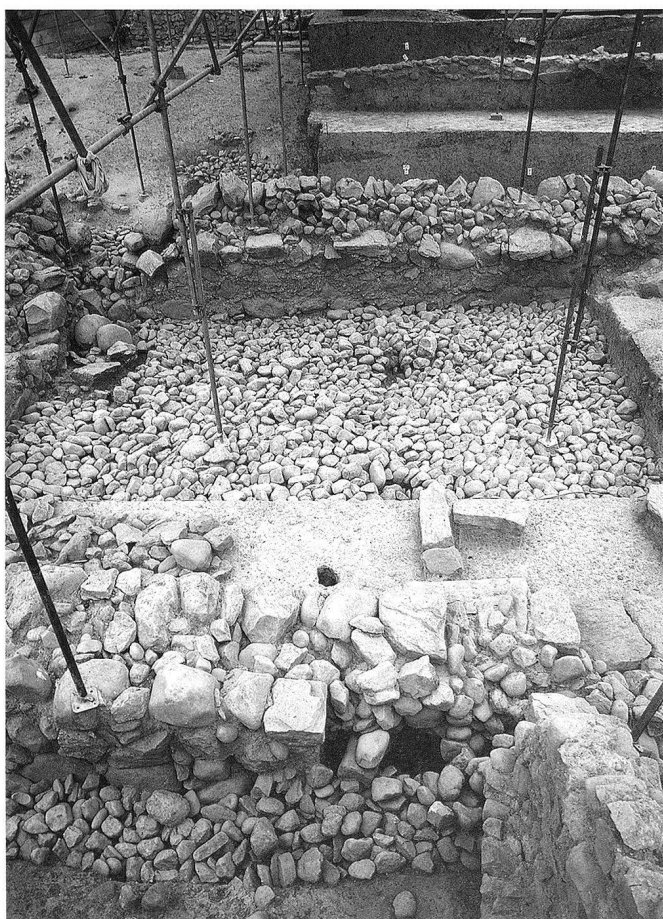
13: Vue générale de l'intérieur de la *domus plana*: deux trous de poteaux visibles dans le vide sanitaire sont exactement alignés avec le négatif de poutre de la façade est.

*Blick auf das Innere der domus plana. Die zwei Pfostenlöcher im unterkellerten Teil (hinten) stehen in einer Linie mit dem Pfostenloch vor der Fassade (vorne).*

Des trous de poteaux de dimension équivalente à ceux mis au jour dans l'élévation et placés dans le même axe ont été découverts dans le vide sanitaire à l'intérieur de la *domus plana*. Ces éléments permettent de démontrer que la structure interne de la domus n'était pas étayée par des bras de force (fig. 13).

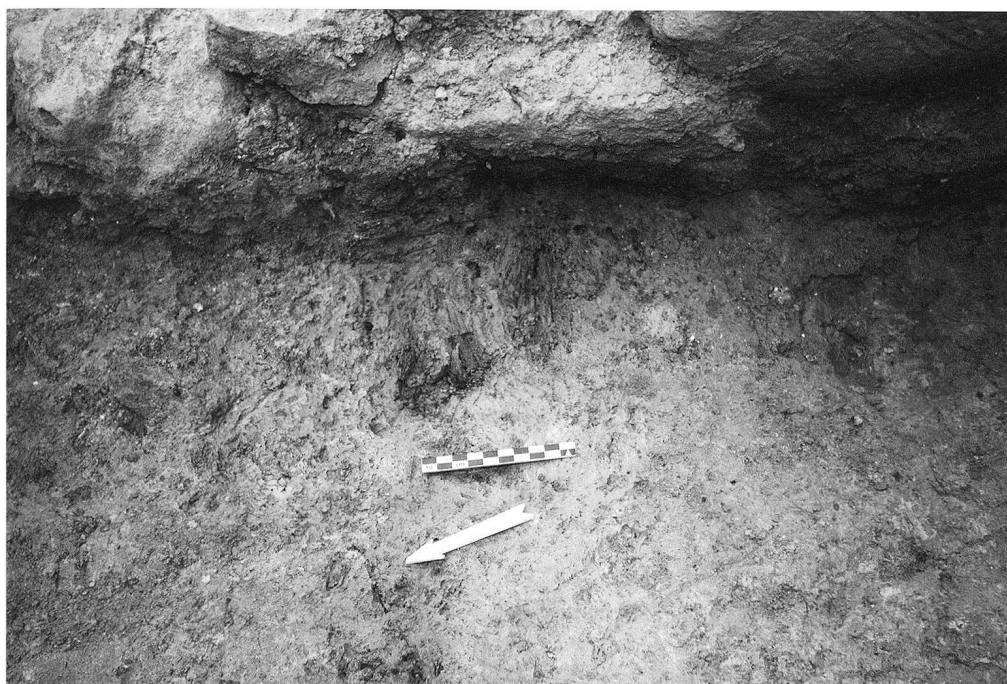
14: Détail de la planche de bois ayant servie au plancher de la cave.

*Detailansicht eines Bodenbrettes (Diele) des Kellerbodens.*

Le sol de la cave de ce bâtiment, installé sur le vide sanitaire, était composé d'une chape d'argile supportant un plancher en bois. Un fragment de planche avec deux clous encore en place et de nombreux fragments de bois ont été découverts sur ce niveau (fig. 14).

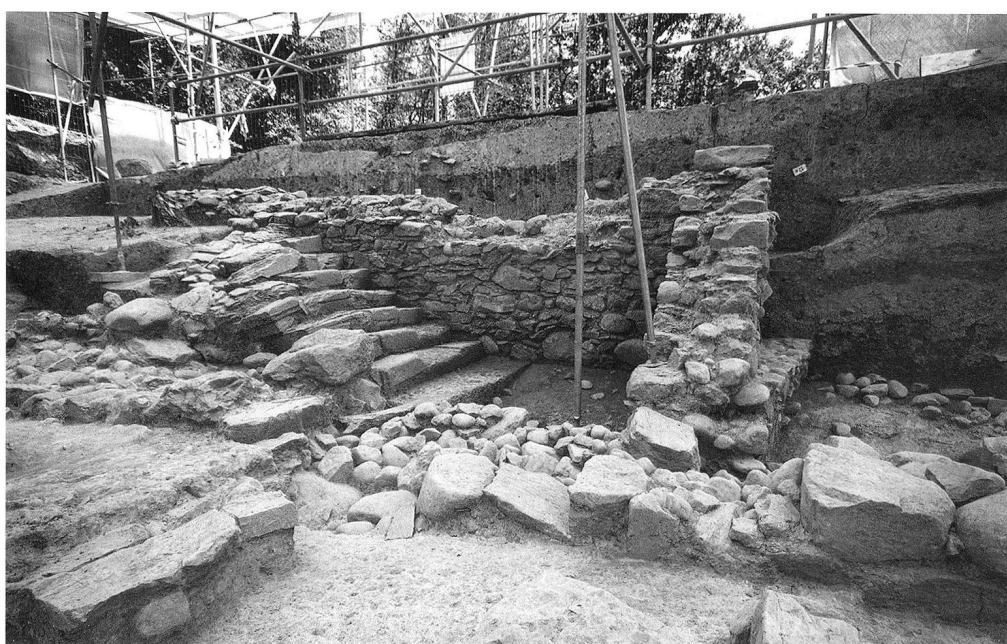
15: Escalier en molasse qui donnait accès au sous-sol de la *domus plana*.

*Treppe aus Molasse-Sandstein, die in das Untergeschoss der domus plana führt.*

ont pu être observés dans le mur. Un escalier en molasse, protégé par un muret soigneusement maçonné, a été mis au jour (fig. 15). Il n'est pas contemporain de l'édification de la *domus plana*, mais intervient dans un second temps, suite à la construction du château maçonné. L'insertion chronologique de cet élément est très importante car elle permet d'affirmer que la *domus plana* était encore en fonction à l'intérieur du second château. Le matériel mis au jour est bien représentatif d'une occupation militaire: en contrebas du mur ouest du bâtiment

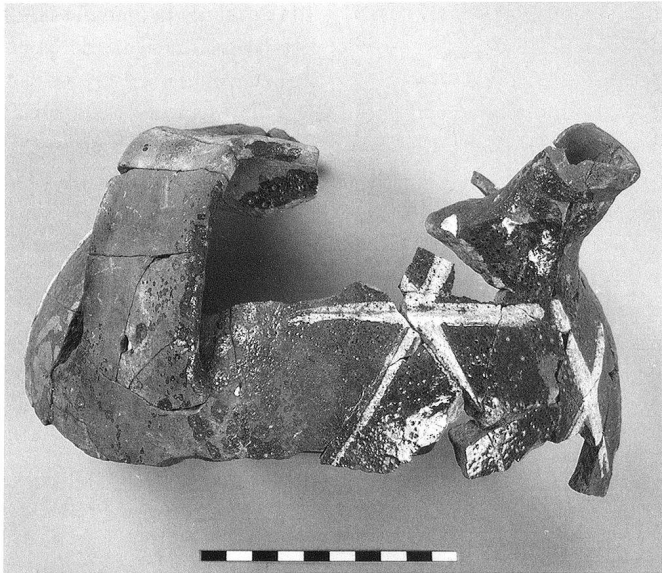
16: Cruche glaçurée à décor géométrique.  
*Henkelkanne mit Tüllenausguss und geometrischem Muster auf der Schulter.*

central, une couche de terre argileuse grise, mêlée de charbons, a fourni plus de 60 carreaux d'arbalète accompagnés de quelques carreaux de baliste. La céramique est représentée seulement par une cruche à bec tubulaire décorée de glaçure et de motifs géométriques (fig. 16) et quelques fragments de pot à cuire, ainsi que par de nombreux fragments de cornes d'appel, dont un exemplaire particulièrement bien conservé avait été mis au jour sur le flanc d'un fossé, lors des premières années de fouille du château. Quelques pièces de monnaie et petits objets
