Entre ville et campagne – Saint-Antoine et Rouelbeau, deux chantiers archéologiques majeurs en territoire genevois

Par Jean Terrier, Evelyne Broillet-Ramjoué et Michelle Joguin Regelin

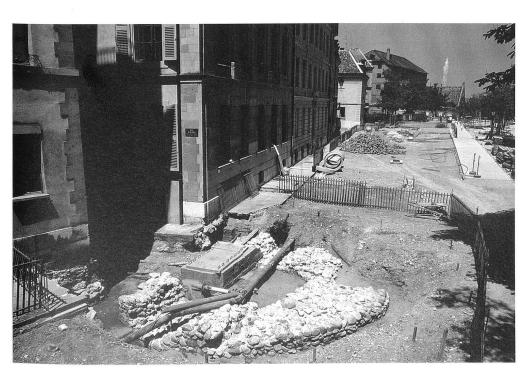
1: Fondations de la tour des Lépreux qui était adossée au mur de fortification médiéval dont le tracé correspond aux façades des bâtiments actuels.

Den Verlauf der ehemaligen mittelalterlichen Stadtmauer, zwischen 1287 und den Jahren um 1330 entstanden, markieren die Fassaden der heutigen Gebäude. An diese Stadtmauer lehnte sich der Schalenturm «tour des Lépreux» an, dessen Fundamente hier im Bild freiliegen.

tion du sud, les fondations d'une tour ouverte à la gorge furent retrouvées sur la promenade Saint-Antoine, à l'extrémité de la rue Maurice (fig. 1). Cet ouvrage mentionné comme tour des Lépreux en 1509³ venait s'appuyer contre la courtine dont aucuns vestiges n'étaient conservés.

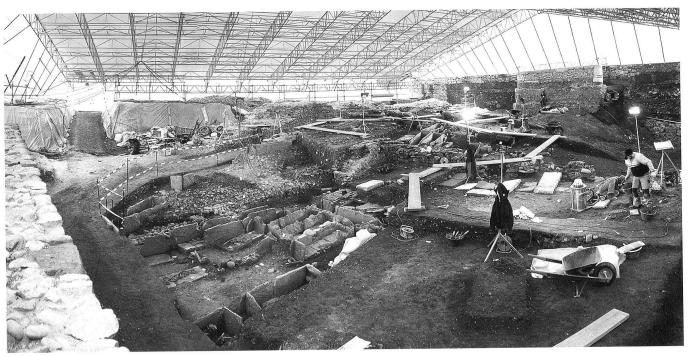
4: Vue générale du chantier actuel de l'Esplanade Saint-Antoine. Übersicht über die aktuelle Grabungsfläche in der Esplanade Saint-Antoine. Gut erkennbar sind die Steinplattengräber des Frühmittelalters, die beim Bau der Bastion Saint-Antoine überdeckt wurden.

En 1537, l'édification de la vaste plateforme du Mottet de Saint-Laurent en avant de l'ancien front de fortification a eu pour effet de protéger les couches archéologiques qui furent ainsi scellées à l'intérieur de cet ouvrage militaire (fig. 4). Aujourd'hui, la fouille de cette zone révèle des vestiges étonnamment bien conservés dont les plus anciens correspondent à des constructions antiques occupées durant la seconde moitié du 1^{er} siècle de notre

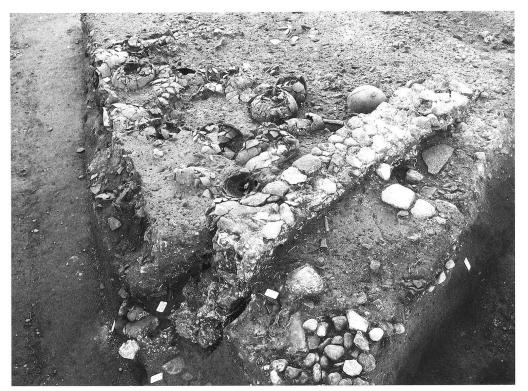
5: Dépôt d'amphores à huile de la seconde moitié du 1^{er} siècle après Jésus-Christ pouvant correspondre à un vide sanitaire aménagé dans le sous-sol d'une construction antique.

Die Ölamphoren aus der 2. Hälfte des 1. Jh. n. Chr. liegen im Keller eines unbekannten Gebäudes und stammen aus der Provinz

ère. Dans ce contexte, la découverte d'une importante concentration d'amphores à huile provenant du bassin de Guadalquivir en Bétique pourrait correspondre à un vide sanitaire réalisé à l'intérieur d'une pièce (fig. 5). Ces bâtiments sont aménagés dans la pente descendant en direction du lac, légèrement en contrebas d'un quartier résidentiel qui se développait sans doute le long d'une voie allant en direction de la haute ville. La zone semble

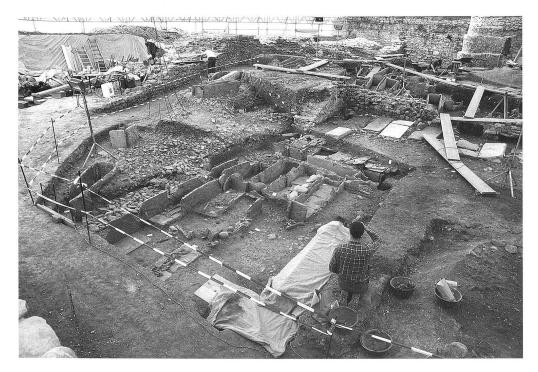
6: Les vestiges de l'église funéraire avec une série de tombes en coffres de dalles datées entre le 6° et le 8° siècle.

Die Spuren der spätantiken Begräbniskirche mit einer Reihe von Steinplattengräbern aus der Zeit vom

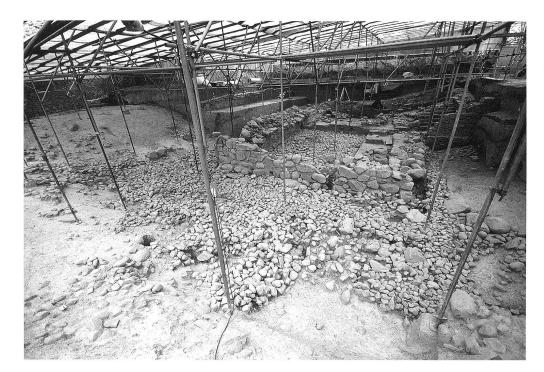
7: Château Rouelbeau. Vue d'ensemble de la domus plana construite dans le fond d'une dépression. Übersicht über die freigelegten Fundamente der domus plana von 1339. Dieses Gebäude war in einer leichten Senke auf dem Burgplatz errichtet worden.

Au moment où les fossés furent creusés, la terre récupérée permit de créer une plateforme artificielle tout en maintenant une zone surbaissée au centre de cette dernière pour la construction de la domus plana (fig. 7). Au fond de cette dépression, des drains constitués de petits boulets bien organisés furent installés autour d'un espace rempli de boulets et pierres de plus gros diamètre faisant office de vide sanitaire. Le drain qui longe la partie sud de la domus plana reçoit le drain qui longe la façade est et se prolonge en direction du fossé oriental (fig. 8). Le terrain environnant étant très argileux, et par conséquent imperméable, il était primordial de pouvoir évacuer l'eau qui risquait de stagner au fond de la dépression, pour que l'habitation reste salubre. Un mur imposant, dont les fondations reposent sur le vide sanitaire, a été mis au jour. Il s'agit là d'une construction massive faite de grosses pierres, peu ou pas maçonnées puisque le liant semble être principalement de l'argile; le mortier n'intervient apparemment que sur le parement intérieur. Ce mur est très certainement le «charmur» décrit dans le texte de 1339. Il devait soutenir la partie de la domus plana qui abritait la salle, la cheminée en bois, ainsi que la chambre. Le dégagement de ce mur a révélé l'existence de négatifs de poutres quadrangulaires encastrées dans l'élévation extérieure de la façade et aux angles, témoins des traces d'une architecture de bois. En effet, l'angle ouest, particulièrement bien conservé, présente l'empreinte verticale de cet élément de bois qui était soutenu par une autre poutre placée en biais, appelée bras de force, dont le négatif est visible en élévation (fig. 9). Le négatif quadrangulaire d'un second bras de force peut être observé en plan à l'avant de la façade (fig. 10). Deux négatifs de poutre ont été mis au jour sur la façade sud, sans bras de force. Quelques traces d'éléments de bois ont été découverts dans le vide sanitaire: un trou de poteau, qui pourrait appartenir à une galerie couverte ou à une autre construction légère aménagée au-devant de la façade de la domus plana, se situe près du drain est. Les boulets du vide sanitaire situé au-devant de la façade sont particulièrement bien organisés et semblent être arrangés de manière plus soignée dans l'espace conscrit entre les poteaux et dans les drains qui encerclent la domus plana, ce qui pourrait aller dans le sens d'un espace défini pour un usage particulier devant la façade du logis.

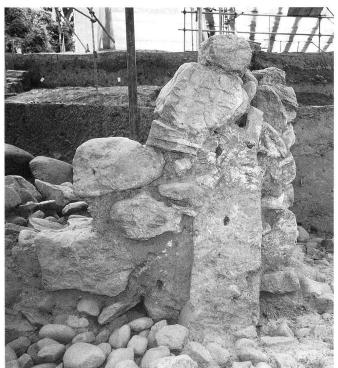
9: Angle sud-ouest de la *domus plana*: négatif de la poutre verticale et du bras de force.

Blick auf die Südostecke der domus plana: Erkennbar ist der Abdruck des Ständers und einer Fussstütze im Mörtel.

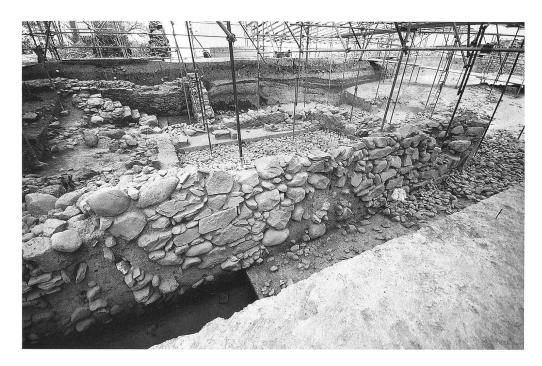
11: La façade ouest de la domus plana: les négatifs des poutres verticales soutenues par des bras de force sont bien visibles.

An der Westfassade der domus plana sind die Abdrücke der Ständer und der Fussstützen im Mauerwerk gut erkennbar. Daraus lässt sich ableiten, dass die massive Holzkonstruktion, urkundlich erwähnt 1339, erst nachträglich mit einer Mauer ummantelt wurde.

La façade ouest semble être la mieux conservée (fig. 11): l'arase du mur se situe à 1,60 m du sol extérieur et peut

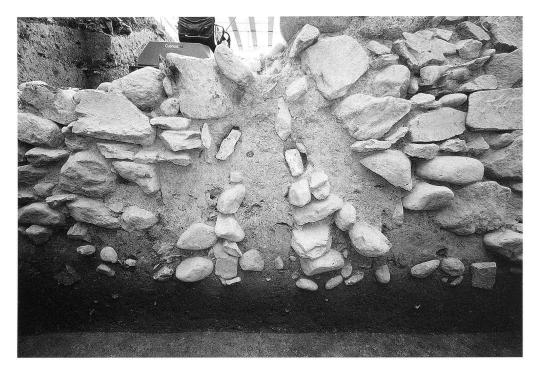
12: La façade ouest de la domus plana: détail des négatifs d'une poutre verticale et des deux bras de force.

Detailansicht an der Westfassade mit dem Abdruck eines Ständers und von zwei Fussstützen.

être suivie à ce niveau sur une dizaine de mètres. Il s'agit certainement du niveau à partir duquel la partie en bois de la maison a été érigée. Cette façade présente aussi des négatifs de poutres sur l'extérieur: deux poutres verticales soutenues de part et d'autre par des bras de force (fig. 12), afin de la maintenir en place avant de monter le mur en boulets. Ces éléments sont distants entre eux de 2,50 m et sont à 3,90 m des angles de la maison. La façade est, quant à elle, a été fortement détruite et il ne reste plus que quelques assises de boulets. Malgré cela, le négatif d'une poutre verticale est encore visible en plan, ainsi que les deux bras de force. Cet élément fait exactement face au négatif de la façade ouest.

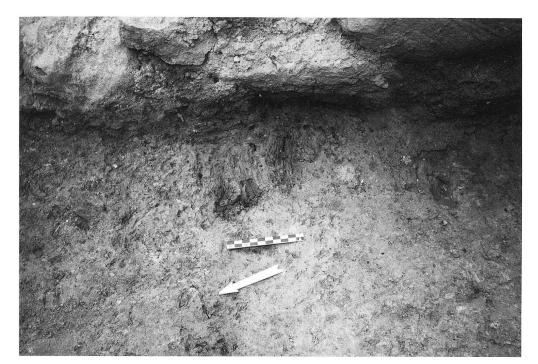
14: Détail de la planche de bois ayant servie au plancher de la cave. Detailansicht eines Bodenbrettes (Diele) des Kellerbodens.

Le sol de la cave de ce bâtiment, installé sur le vide sanitaire, était composé d'une chape d'argile supportant un plancher en bois. Un fragment de planche avec deux clous encore en place et de nombreux fragments de bois ont été découverts sur ce niveau (fig. 14).
