**Artikel:** Saint-Pierre-de-Clages (Chamoson VS) : la maison Guerrati, aujourd'hui Maye

**Autor:** Antonini, Alessandra

## Saint-Pierre-de-Clages (Chamoson VS) – La maison Guerrati, aujourd’hui Maye

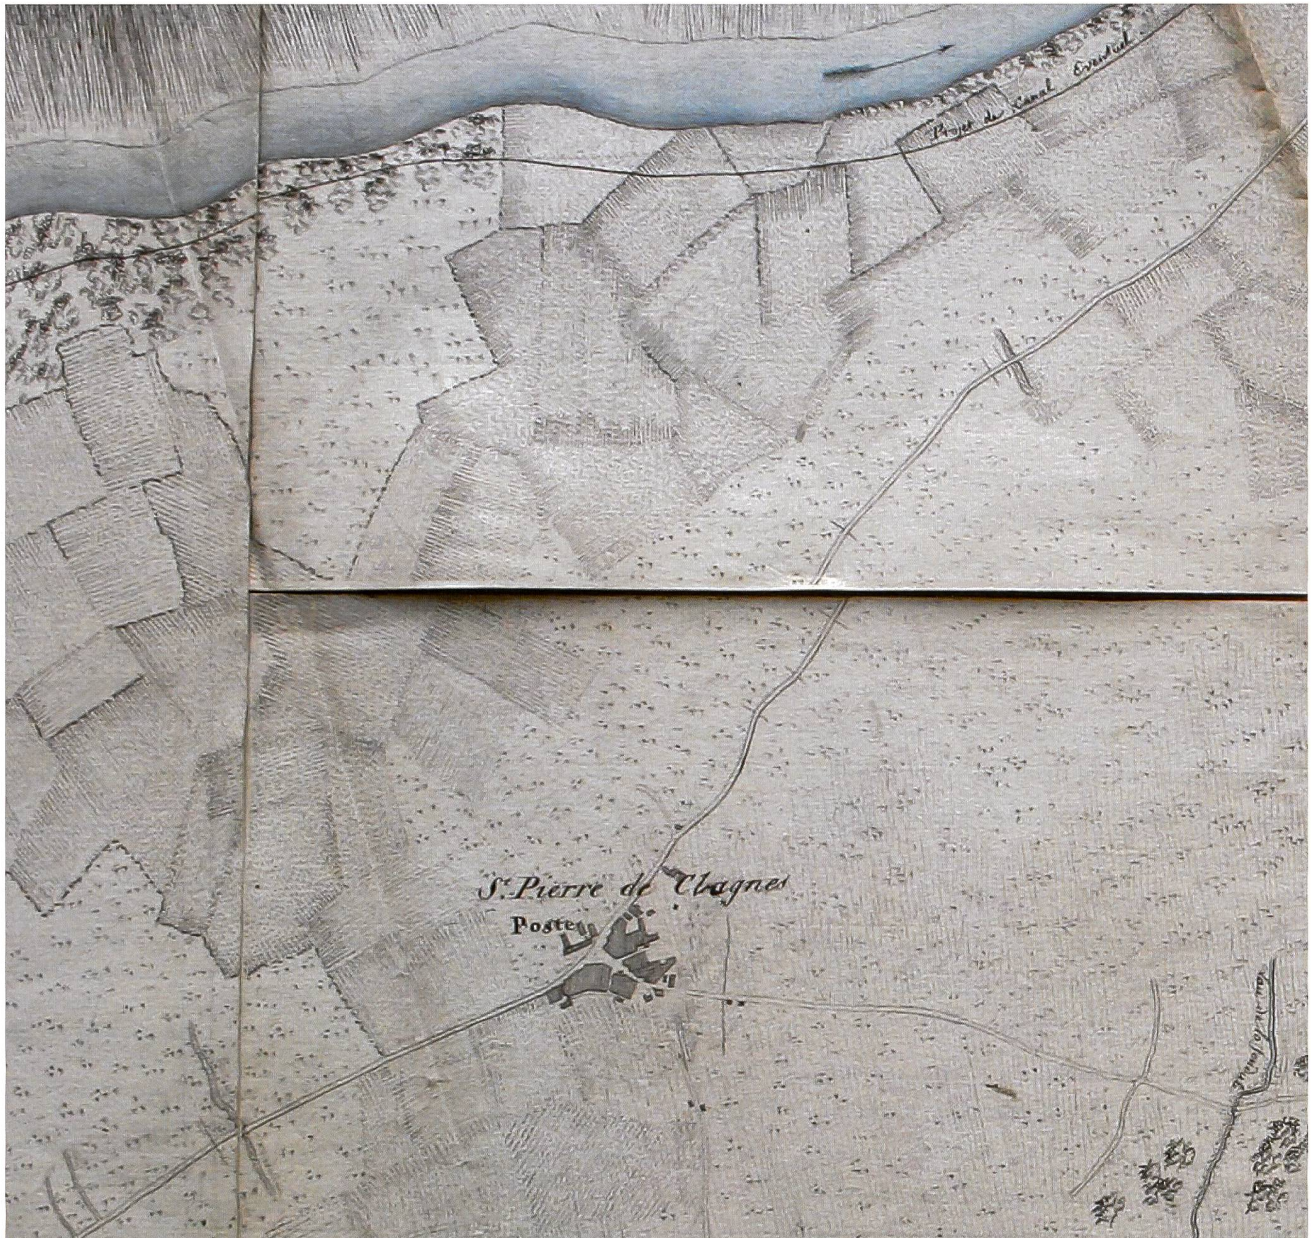
1: Plan de la route Thonon-les-bains / Brig signé par Nicolas Céard et daté de 1802. Extrait du secteur de Saint-Pierre-de-Clages, orienté vers le sud. A gauche la route de Sion, à droite les routes menant vers le pont de Riddes (en haut) et vers Leytron (en bas) – *Strassenplan der Strecke Thonon-les-Bains bis Brig von Nicolas Céard, datiert 1802. Ausschnitt mit Saint-Pierre-de-Clages, nach Süden orientiert. Von links die Strasse von Sion, nach rechts die Strasse zur Brücke von Riddes (oben) und nach Leytron (unten).*

dressé en 1802 sous la direction de l’ingénieur français Nicolas Céard<sup>2</sup> et qui est encore parfaitement identifiable dans le tissu bâti du village actuel (fig. 1 et 2). C’est l’une des plus importantes maisons du village de Saint-Pierre-de-Clages, comme l’indiquait déjà l’inventaire effectué en septembre/octobre 1971 sous la responsabilité de Marie-Claire Favre par un groupe d’étudiants de la sous-section d’histoire de l’art de l’Université de Fribourg.<sup>3</sup> Elle était alors considérée comme datant du début du XVII<sup>e</sup> siècle, à partir des deux sources primaires que constituaient les dates de 1606 et de 1613 figurant respectivement sur une solive d’une chambre lambrissée du 1<sup>er</sup> étage et sur une clef de voûte du portique à arcades, au nord du rez-de-chaussée. L’inscription de la solive précise les noms du maître de l’ouvrage, maître Pierre Guerrati, et celui de l’artisan, maître Nicolas Burtin, bourgeois de Taninges (Haute-Savoie), artisan du bois, qui a daté son travail, exécuté «de sa propre main», selon une formule courante, du 22 juin 1606.<sup>4</sup> Un fourneau en pierre ollaire, daté de 1606 lui aussi, avait déjà été vendu lors de l’inventaire.

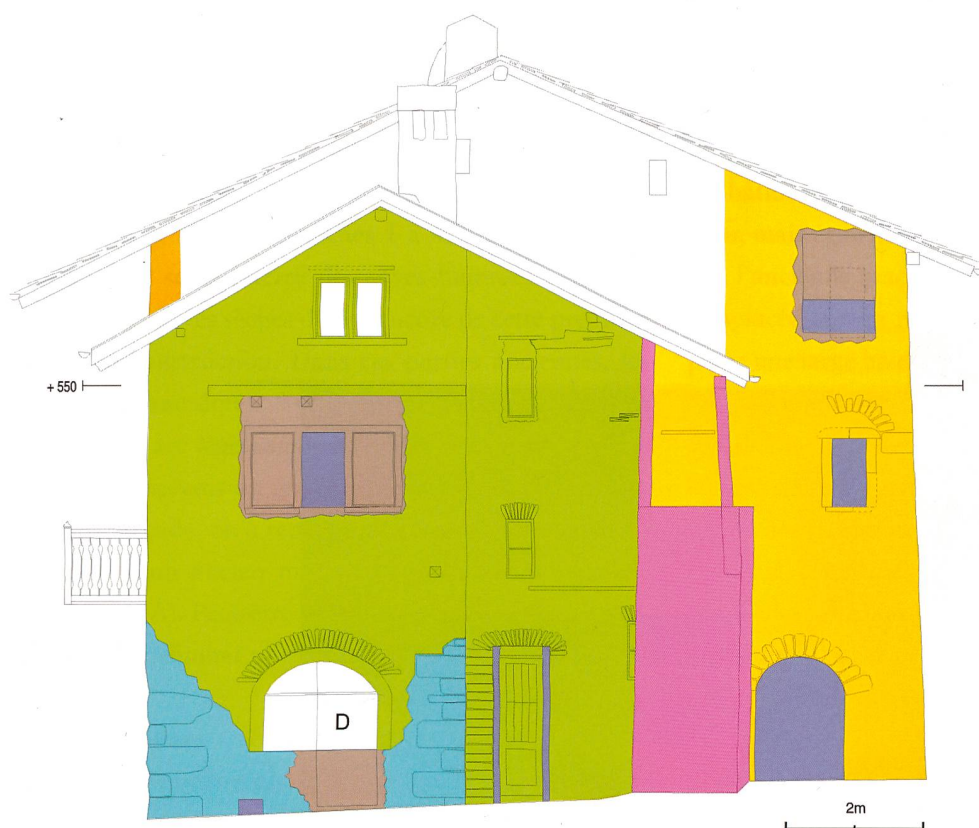
Planche 2: Maison Guerrati, relevé de la façade orientale. Légende des couleurs cf. planche 1 – *Aufnahme der Ostfassade. Zur Farblegende vgl. Plan 1.*

Le bâtiment primitif, sans doute médiéval, présentait un plan étroit et allongé (planches 1 à 4, phase I). Le rez-de-chaussée semi enterré des caves humides et l'étage surélevé des caves sèches datent encore de cette première phase de construction. Dans ces parties anciennes, les ouvertures sont dotées d'un cadre en blocs de tuf, comme la porte en arc légèrement surbaissé et la petite fenêtre voisine conservées au rez-de-chaussée de la façade sud. Sur cette façade, on a repéré également les traces d'arrachement d'un ancien mur perpendiculaire à la ruelle (planche 4: A). Peut-être doté d'un portail, il devait probablement délimiter une cour.

Lors d'une deuxième phase de construction, la maison est agrandie et exhaussée dans sa partie orientale (planches 1 à 4, phase II). L'adjonction d'une cage d'escalier à l'angle nord-est constitue un remaniement conséquent

adossée à l’ancienne façade (planches 2 à 4, phase III). Le pignon oriental du nouveau corps de bâtiment est posé sur l’ancien mur de refend.

Le balcon maçonné, soutenu par un arc surbaissé, adossé à la façade nord fait partie d’une quatrième phase de construction (planches 1, 2 et 3, phase IV, fig. 13). On y accédait de la cage d’escalier et de la pièce voisine. Son aménagement trahit une modification de l’organisation intérieure de la maison. Par la suite, le bâtiment ne subit plus de remaniements importants, à part l’agrandissement ou l’obturation de quelques fenêtres.

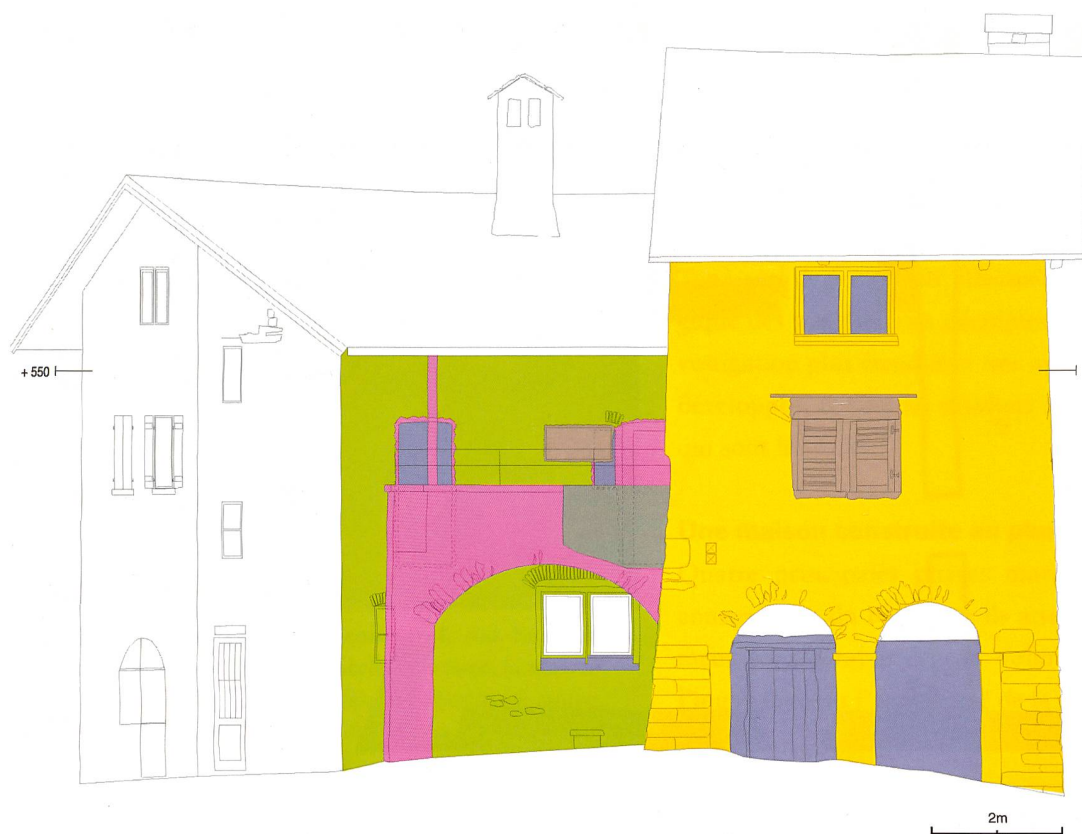
Planche 3: Maison Guerrati, relevé de la façade nord. Légende des couleurs cf. planche 1 – *Aufnahme der Nordfassade.*

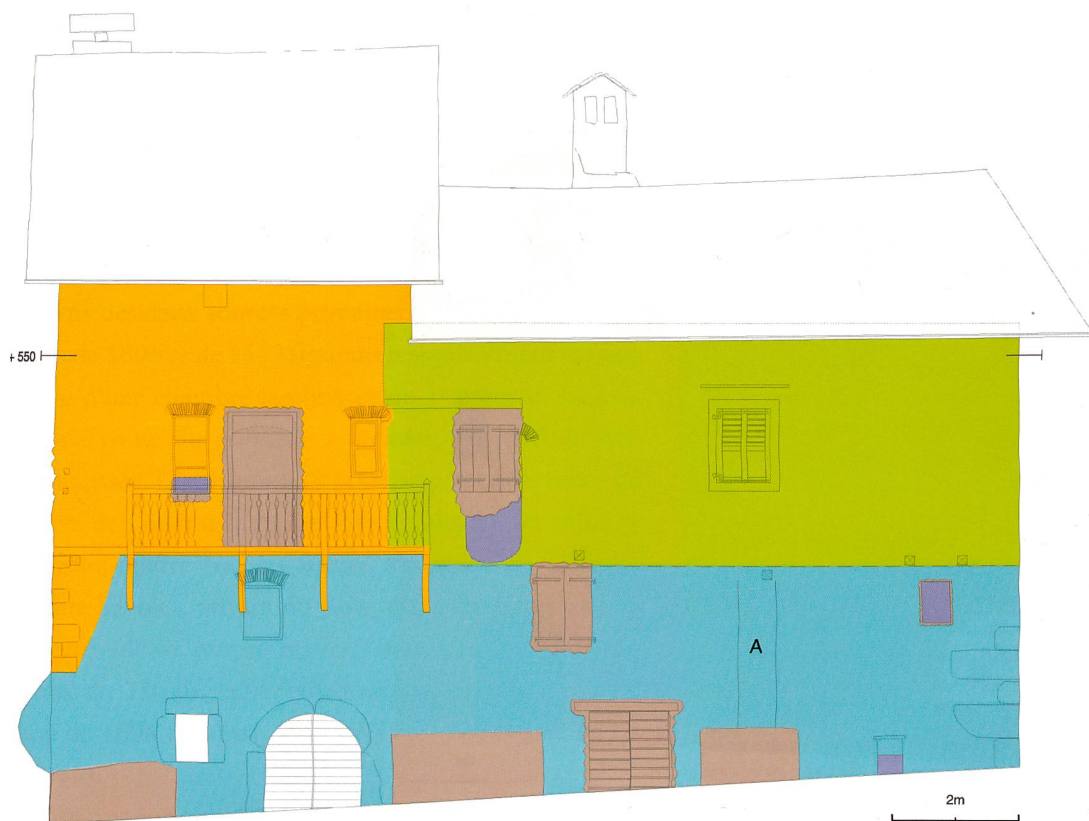
Planche 4: Maison Guerrati, relevé de la façade sud. Légende des couleurs cf. planche 1 – *Aufnahme der Südfassade.*

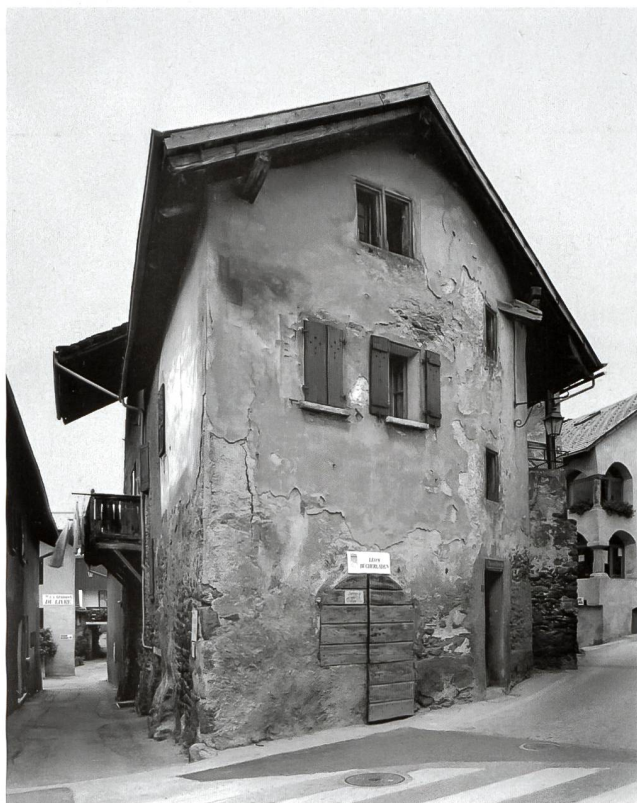
3: Maison Guerrati, façade orientale avant les travaux de rénovation de 2001 – *Ansicht der Ostfassade vor den Sanierungsarbeiten von 2001.*

du bâtiment primitif qui affecte non seulement l'extérieur, mais également l'organisation intérieure. Au sous-sol, l'ancienne maçonnerie de refend (planche 1: B) est remplacée par un nouveau mur (C). Sur la face est, on perce une large baie en arc surbaissé (fig. 3–4, planche 1: D). Donnant sur la place du village, elle constituait certainement la fenêtre d'une échoppe artisanale. Aux étages, les fenêtres ménagées lors de ce remaniement se distinguent des autres ouvertures par leur encadrement mouluré constitué d'éléments en plâtre préfabriqués (fig. 5). Le profil caractéristique de ces fenêtres, une moulure simple à gorge profonde à congés triangulaires, permet de situer cette étape de construction au XVI<sup>e</sup> siècle.

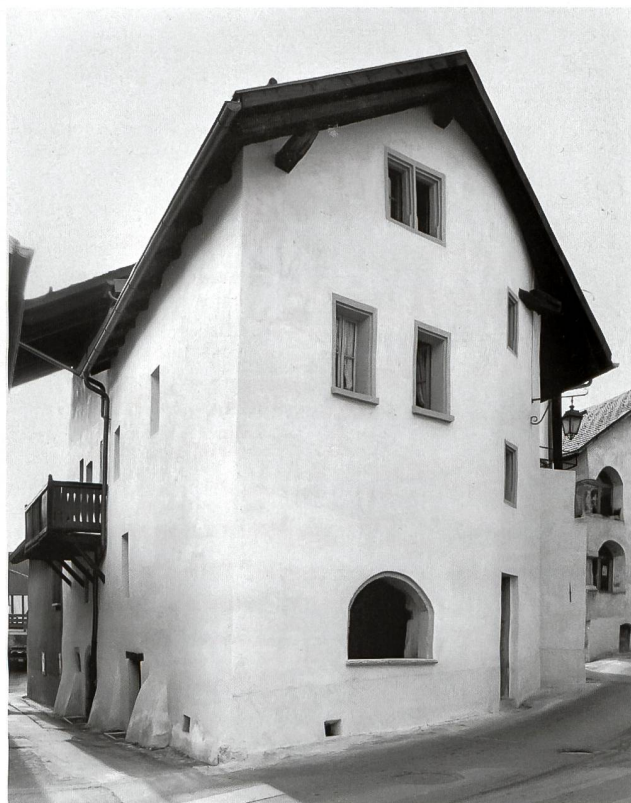
4: Maison Guerrati, façade orientale après les travaux de rénovation – *Ansicht der Ostfassade nach den Renovationsarbeiten.*

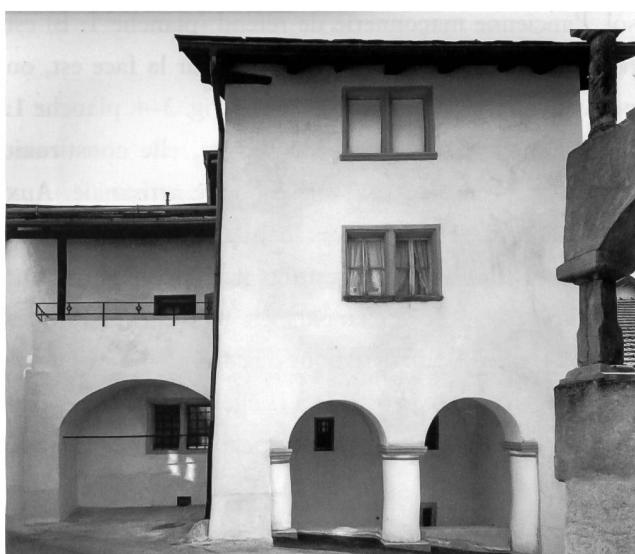
6: Maison Guerrati, façade nord après les travaux de rénovation – *Ansicht der Nordfassade nach den Renovationsarbeiten.*

La nouvelle face nord, façade principale pour qui arrive de Chamoson, est aménagée avec un soin particulier (fig. 6). Le rez-de-chaussée est doté d’un portique à double arcade, portée latéralement par des colonnes maçonnées et au centre par une colonne monolithique en tuf. L’imposte au sommet des trois fûts, une pierre saillante au bord ébréché, sert de support à des moulures en stuc qui imitent des chapiteaux en pierre de taille (fig. 7–8). Le couverture de ce portique consiste en deux voûtes sur croisée d’arêtes. Sur la première clef de voûte est incisé le trigramme IHS (abréviation grecque de Jésus ou, latine, de la formule *Jesus Hominum Salvator*, soit Jésus sauveur des hommes), sur l’autre le millésime 1613,

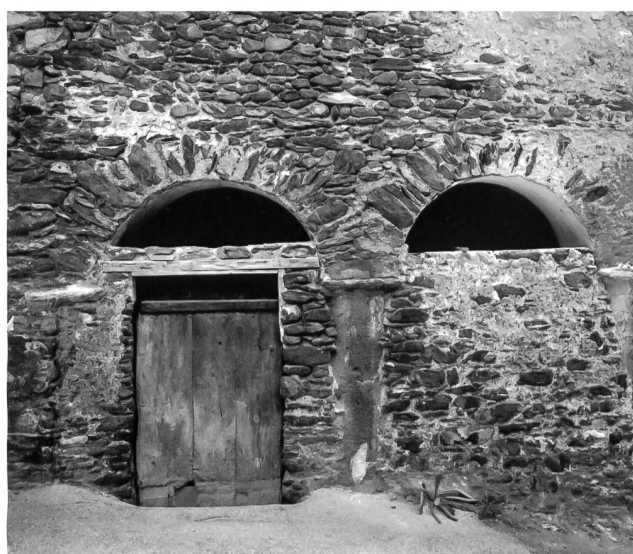
7: Maison Guerrati, façade nord. Détail de l'arcade avant les travaux de rénovation – *Detail der Arkaden in der Nordfassade vor der Renovation.*

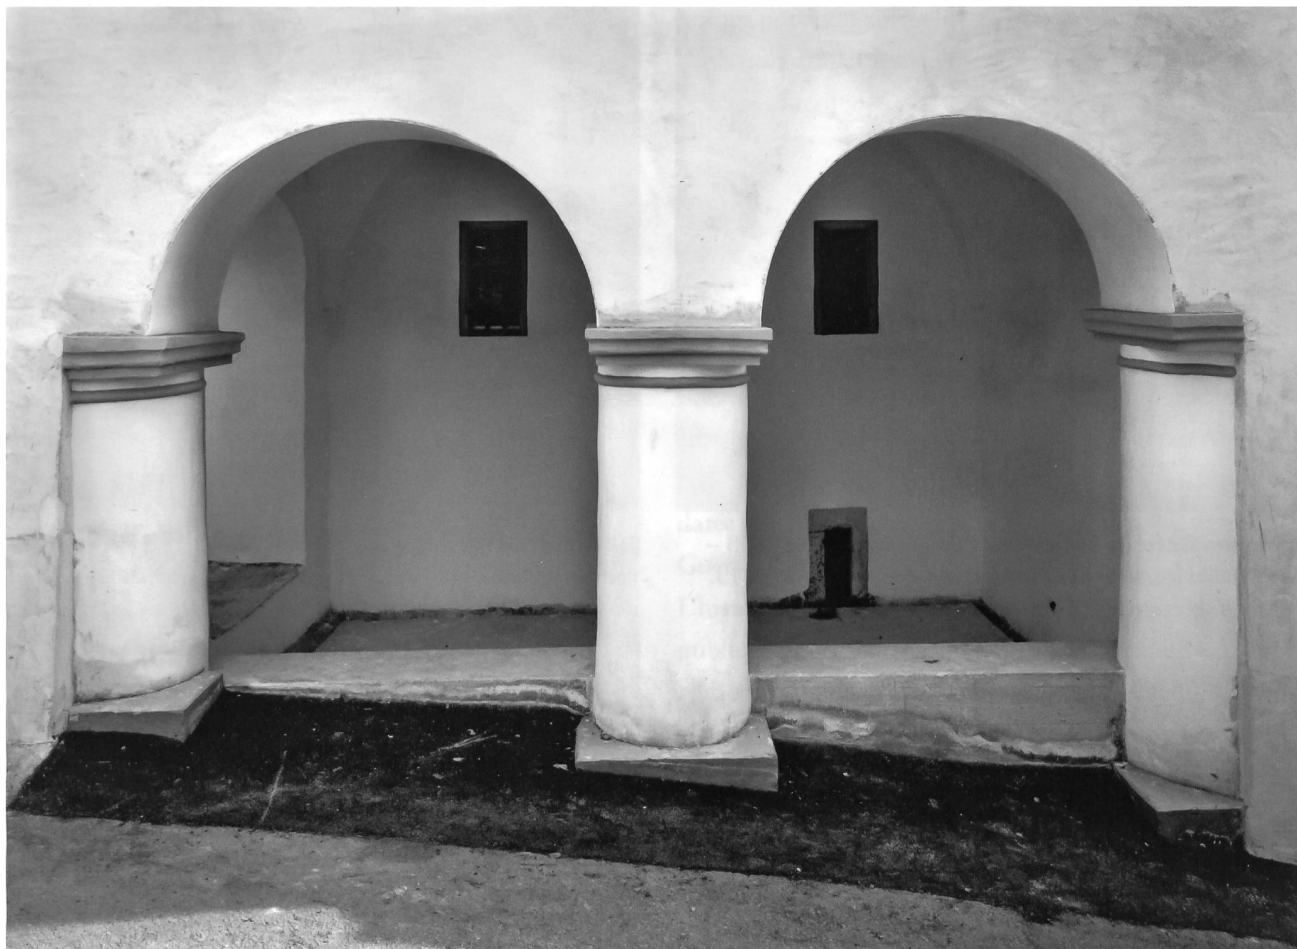
8: Maison Guerrati, façade nord. Détail de l’arcade après les travaux de rénovation – *Detail der Arkaden nach der Renovation.*

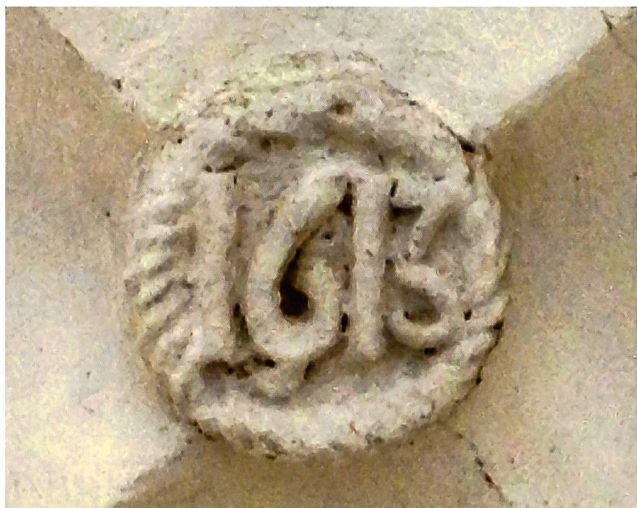
9: Maison Guerrati, clef de voûte du portique datée 1613 – *Gewölbeschlussstein des Portikus mit der Jahreszahl 1613.*

soit l’année de construction (fig. 9). Le sol du local est recouvert d’un pavage de petits boulets.

Cette troisième phase de construction, qui date du début du XVII<sup>e</sup> siècle, comme l’indique la date de 1613 inscrite sur une clef de voûte du portique, est sans doute l’apport, en qualité de maître de l’ouvrage, de Pierre Guerrati, qui

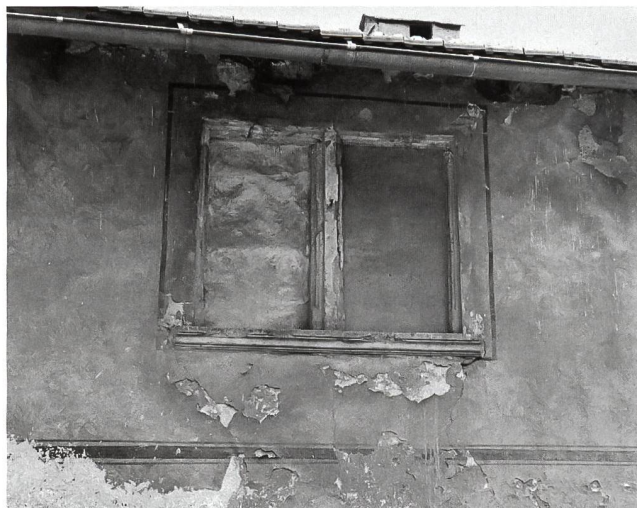
10: Maison Guerrati, façade nord. Détail de la fenêtre au cadre mouluré du 2<sup>e</sup> étage, avant les travaux de 2001 – *Detail des Fensters in der Nordfassade mit Dekorationsmalerei auf dem Verputz.*

Aux étages, le cadre des fenêtres est constitué d’éléments préfabriqués en plâtre, d’un type proche de celui des baies de la phase précédente. Mais le profil finement mouluré – une suite compliquée de cavet, demi-rond, gorge et filet – montre clairement une évolution du style (fig. 10–11). Un crépi à faux-joints imitant un parement en pierre de taille revêtait les façades (fig. 12). Des restes de ce revêtement particulier, contribuant de manière essentielle au décor extérieur, étaient conservés en 2001 sur le pignon oriental de ce corps de bâtiment.

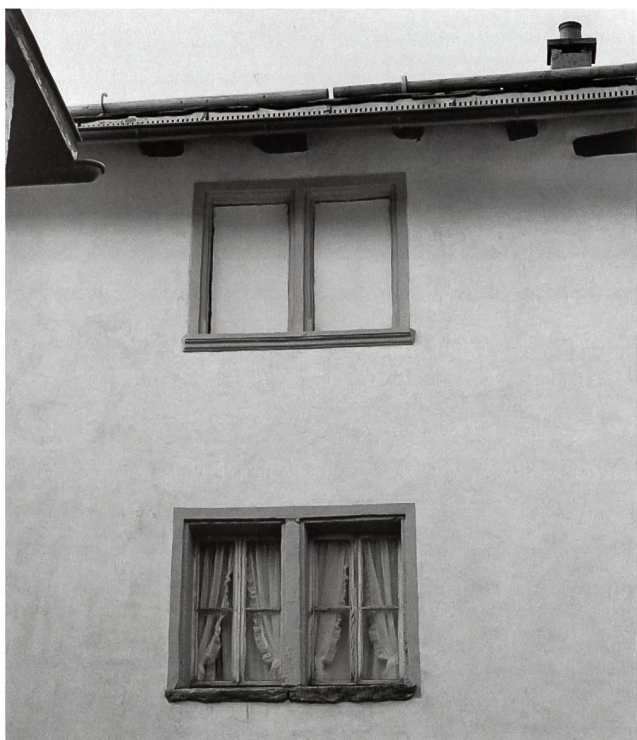
11: Maison Guerrati, façade nord. Détail de la fenêtre au cadre mouluré du 2<sup>e</sup> étage, après les travaux de 2001 – *Zustand der Nordfassade nach den Sanierungen ohne Dekormalerei.*

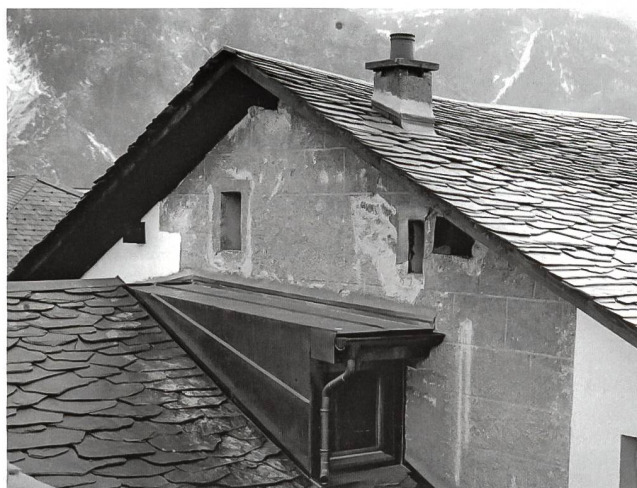
12: Maison Guerrati, pignon oriental après le dernier agrandissement de la maison (phase 3). Détail du crépi à faux-joints imitant un ouvrage en pierre de taille – *Ostgiebel nach der letzten Vergrößerung des Hauses (Phase 3). Detail des Verputzes mit Fugenstrich, ein Quadermauerwerk imitierend.*

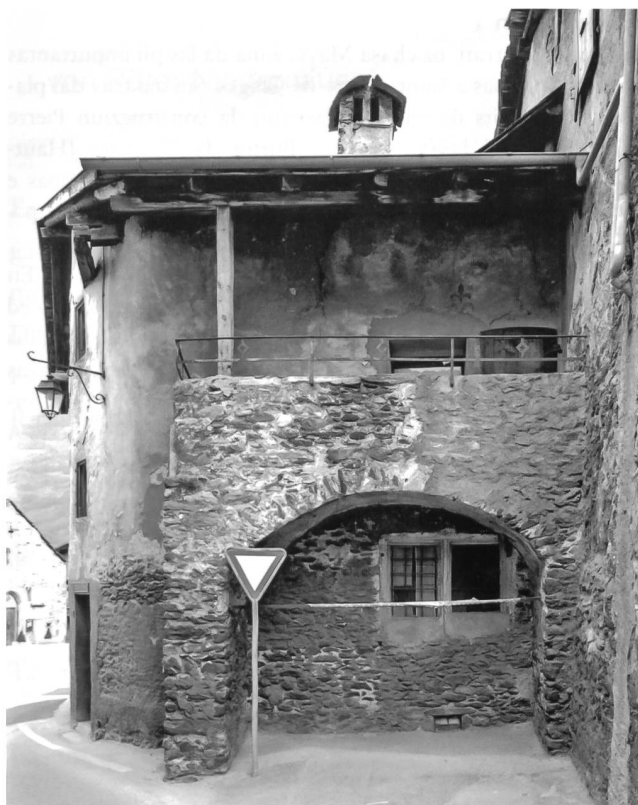
13: Maison Guerrati, façade nord. Le balcon maçonné ajouté en phase 4, avant les travaux de 2001 – *Der gemauerte Balkon in der Nordfassade wurde in Phase 4 angebaut, Zustand vor den Sanierungsarbeiten.*
