Saint-Pierre-de-Clages (Chamoson VS) – La maison Guerrati, aujourd’hui Maye

de Alessandra Antonini (†)

Une maison construite en plusieurs phases

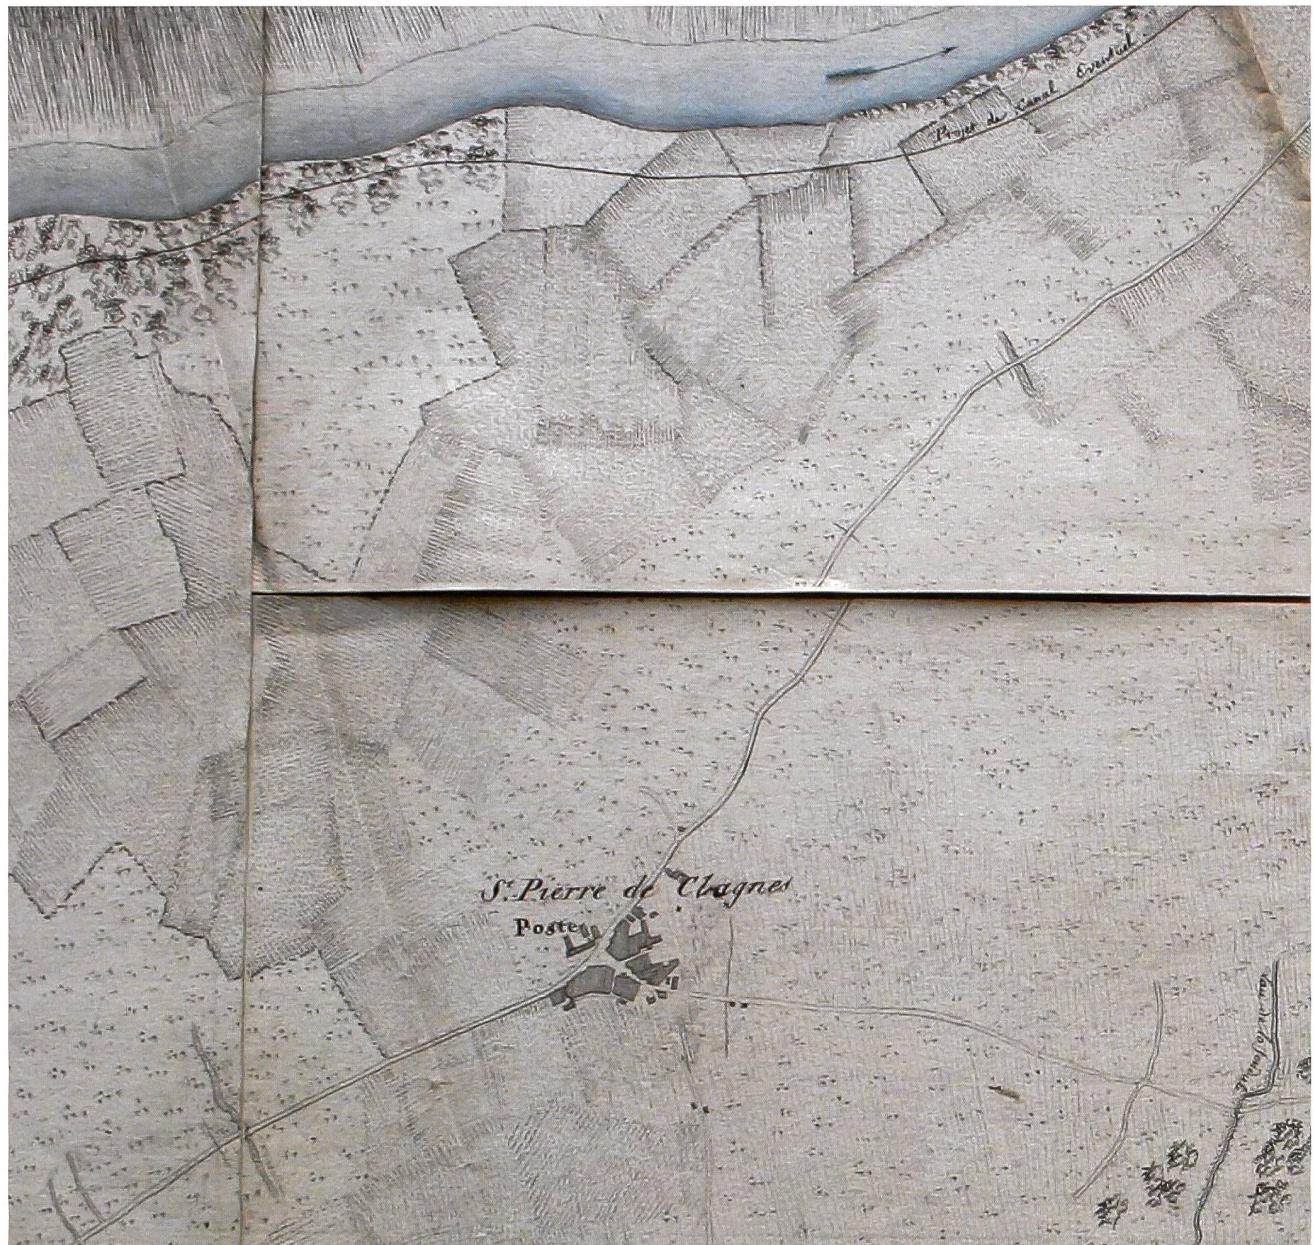
1: Plan de la route Thonon-les-bains / Brig signé par Nicolas Céard et daté de 1802. Extrait du secteur de Saint-Pierre-de-Clages, orienté vers le sud. A gauche la route de Sion, à droite les routes menant vers le pont de Riddes (en haut) et vers Leytron (en bas) – Strassenplan der Strecke Thonon-les-Bains bis Brig von Nicolas Céard, datiert 1802. Ausschnitt mit Saint-Pierre-de-Clages, nach Süden orientiert. Von links die Strasse von Sion, nach rechts die Strasse zur Brücke von Riddes (oben) und nach Leytron (unten).

dressé en 1802 sous la direction de l’ingénieur français Nicolas Céard² et qui est encore parfaitement identifiable dans le tissu bâti du village actuel (fig. 1 et 2). C’est l’une des plus importantes maisons du village de Saint-Pierre-de-Clages, comme l’indiquait déjà l’inventaire effectué en septembre/octobre 1971 sous la responsabilité de Marie-Claire Favre par un groupe d’étudiants de la sous-section d’histoire de l’art de l’Université de Fribourg.³ Elle était alors considérée comme datant du début du XVII^e siècle, à partir des deux sources primaires que constituaient les dates de 1606 et de 1613 figurant respectivement sur une solive d’une chambre lambrisée du 1^{er} étage et sur une clef de voûte du portique à arcades, au nord du rez-de-chaussée. L’inscription de la solive précise les noms du maître de l’ouvrage, maître Pierre Guerrati, et celui de l’artisan, maître Nicolas Burtin, bourgeois de Taninges (Haute-Savoie), artisan du bois, qui a daté son travail, exécuté «de sa propre main», selon une formule courante, du 22 juin 1606.⁴ Un fourneau en pierre ollaire, daté de 1606 lui aussi, avait déjà été vendu lors de l’inventaire.

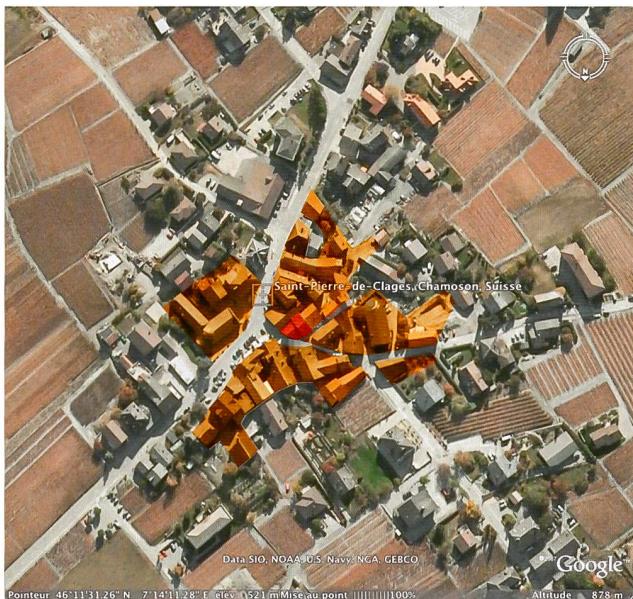
2: Vue du village par satellite, orienté vers le sud. En évidence, l’extension du village au XVIII^e siècle. En rouge, la maison Guerrati – Satellitenbild des Dorfes, orientiert nach Süden. Hervorgehoben die Ausdehnung des Dorfes im 18. Jh. und rot markiert die Maison Guerrati.

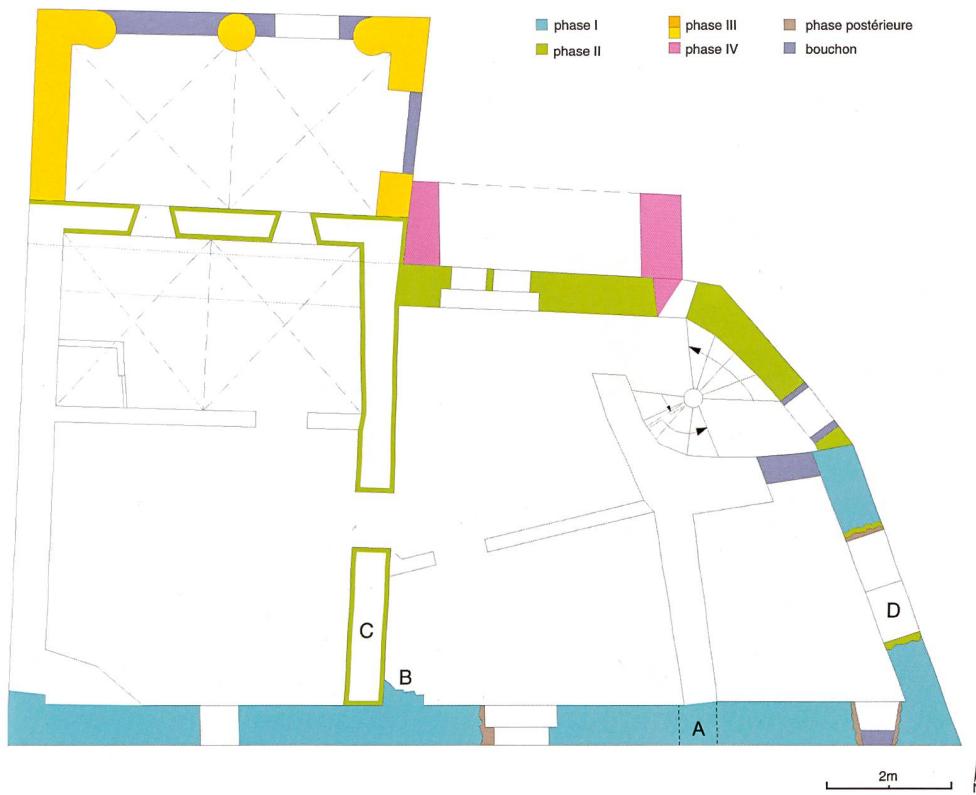
Planche 1: Maison Guerrati, plan du rez-de-chaussée – *Grundriss im Erdgeschoss.*

Le bâtiment primitif, sans doute médiéval, présentait un plan étroit et allongé (planches 1 à 4, phase I). Le rez-de-chaussée semi enterré des caves humides et l'étage surélevé des caves sèches datent encore de cette première phase de construction. Dans ces parties anciennes, les ouvertures sont dotées d'un cadre en blocs de tuf, comme la porte en arc légèrement surbaissé et la petite fenêtre voisine conservées au rez-de-chaussée de la façade sud. Sur cette façade, on a repéré également les traces d'arrachement d'un ancien mur perpendiculaire à la ruelle (planche 4: A). Peut-être doté d'un portail, il devait probablement délimiter une cour.

Lors d'une deuxième phase de construction, la maison est agrandie et exhaussée dans sa partie orientale (planches 1 à 4, phase II). L'adjonction d'une cage d'escalier à l'angle nord-est constitue un remaniement conséquent

du bâtiment primitif qui affecte non seulement l'extérieur, mais également l'organisation intérieure. Au sous-sol, l'ancienne maçonnerie de refend (planche 1: B) est remplacée par un nouveau mur (C). Sur la face est, on perce une large baie en arc surbaissé (fig. 3–4, planche 1: D). Donnant sur la place du village, elle constituait certainement la fenêtre d'une échoppe artisanale. Aux étages, les fenêtres ménagées lors de ce remaniement se distinguent des autres ouvertures par leur encadrement mouluré constitué d'éléments en plâtre préfabriqués (fig. 5). Le profil caractéristique de ces fenêtres, une moulure simple à gorge profonde à congés triangulaires, permet de situer cette étape de construction au XVI^e siècle.

Le balcon maçoné, soutenu par un arc surbaissé, adossé à la façade nord fait partie d'une quatrième phase de construction (planches 1, 2 et 3, phase IV, fig. 13). On y accédait de la cage d'escalier et de la pièce voisine. Son aménagement trahit une modification de l'organisation intérieure de la maison. Par la suite, le bâtiment ne subit plus de remaniements importants, à part l'agrandissement ou l'obturation de quelques fenêtres.

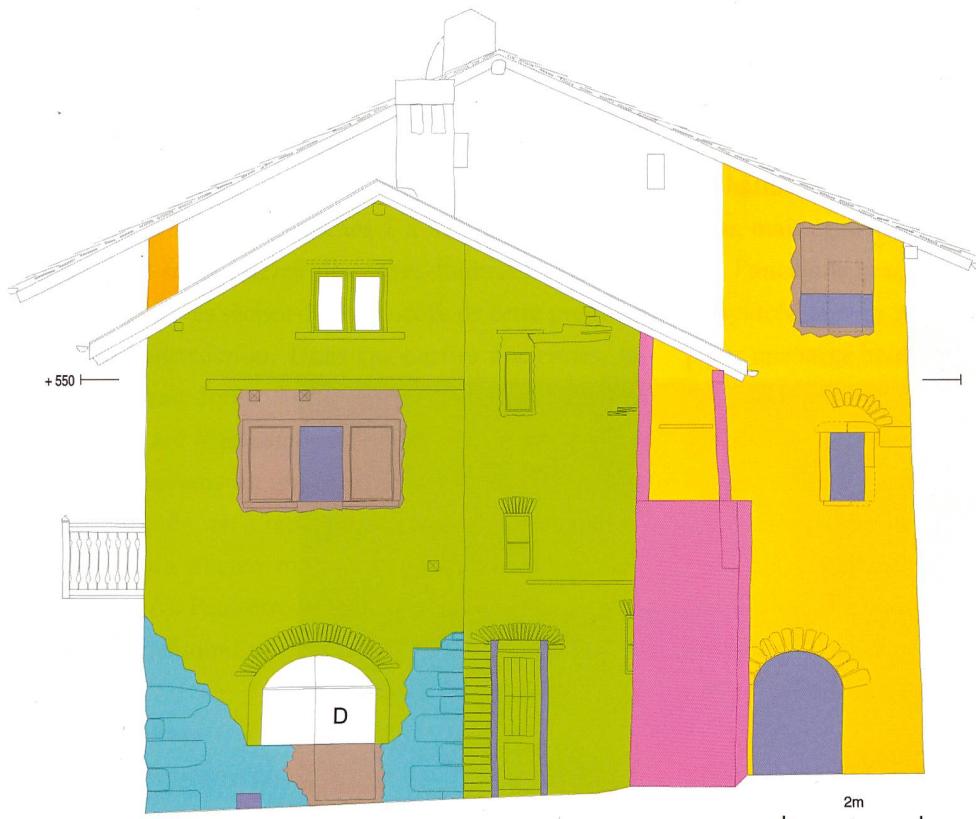
Planche 2: Maison Guerrati, relevé de la façade orientale. Légende des couleurs cf. planche 1 – *Aufnahme der Ostfassade. Zur Farblegende vgl. Plan 1.*

adossée à l’ancienne façade (planches 2 à 4, phase III). Le pignon oriental du nouveau corps de bâtiment est posé sur l’ancien mur de refend.

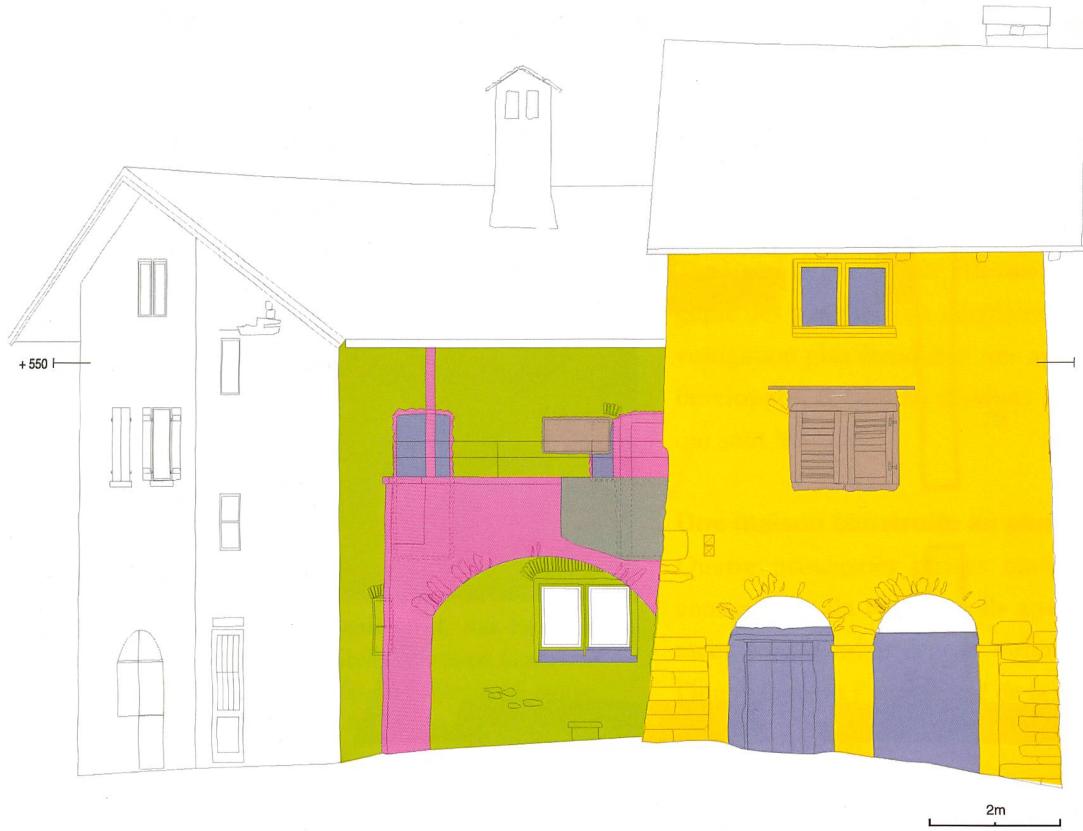
Planche 3: Maison Guerrati, relevé de la façade nord. Légende des couleurs cf. planche 1 – Aufnahme der Nordfassade.

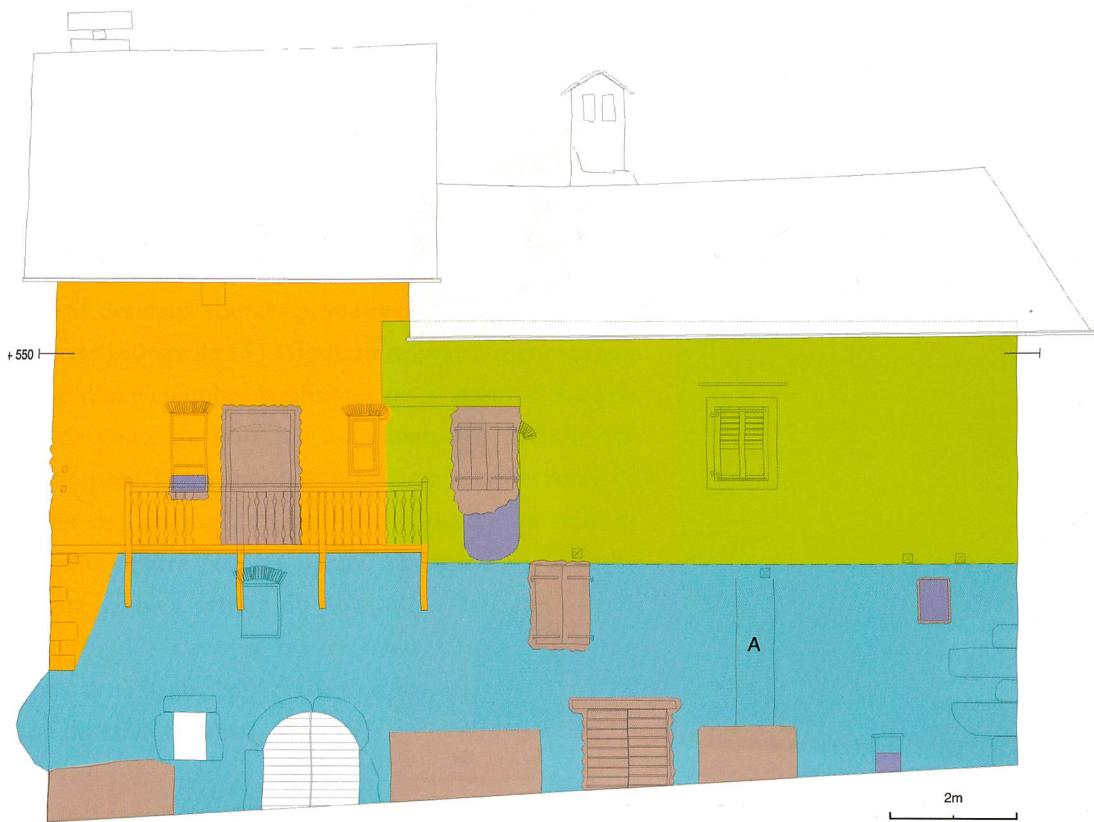
Planche 4: Maison Guerrati, relevé de la façade sud. Légende des couleurs cf. planche 1 – Aufnahme der Südfassade.

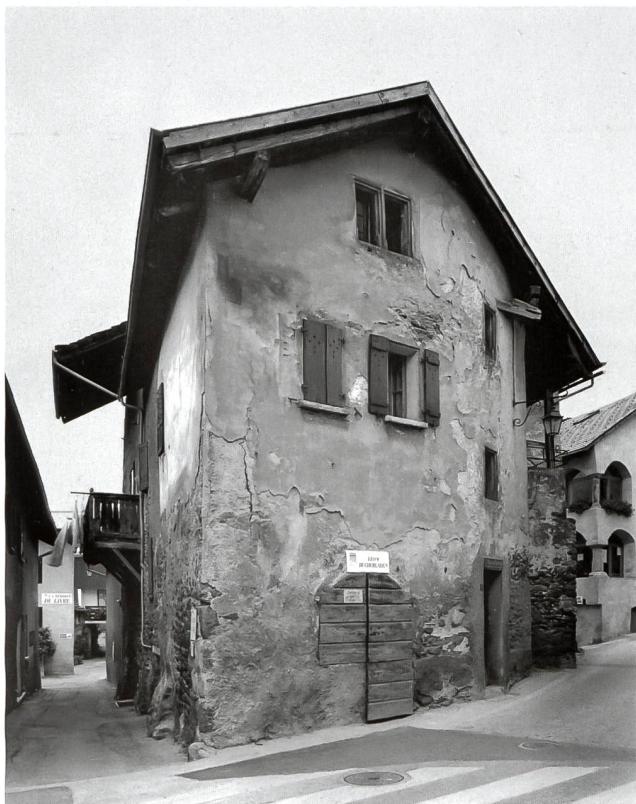
3: Maison Guerrati, façade orientale avant les travaux de rénovation de 2001 – *Ansicht der Ostfassade vor den Sanierungsarbeiten von 2001.*

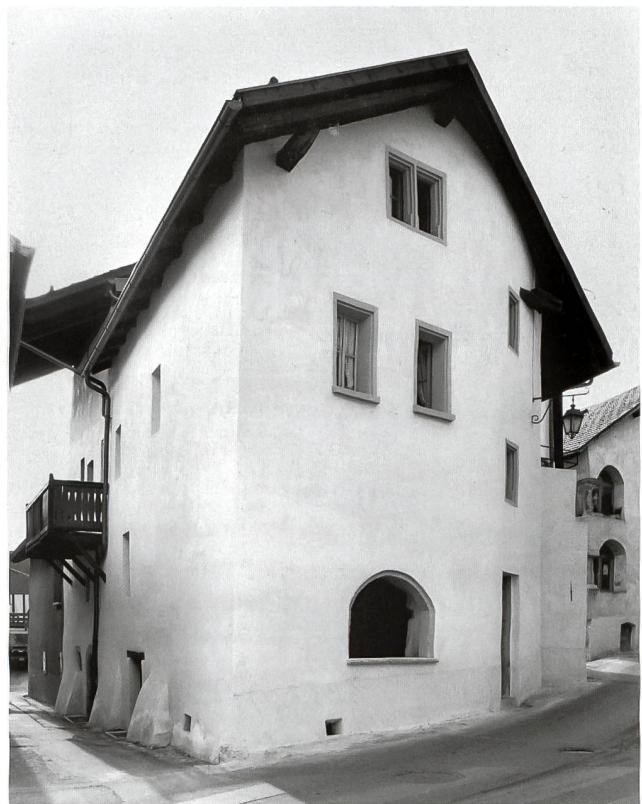
4: Maison Guerrati, façade orientale après les travaux de rénovation – *Ansicht der Ostfassade nach den Renovationsarbeiten.*

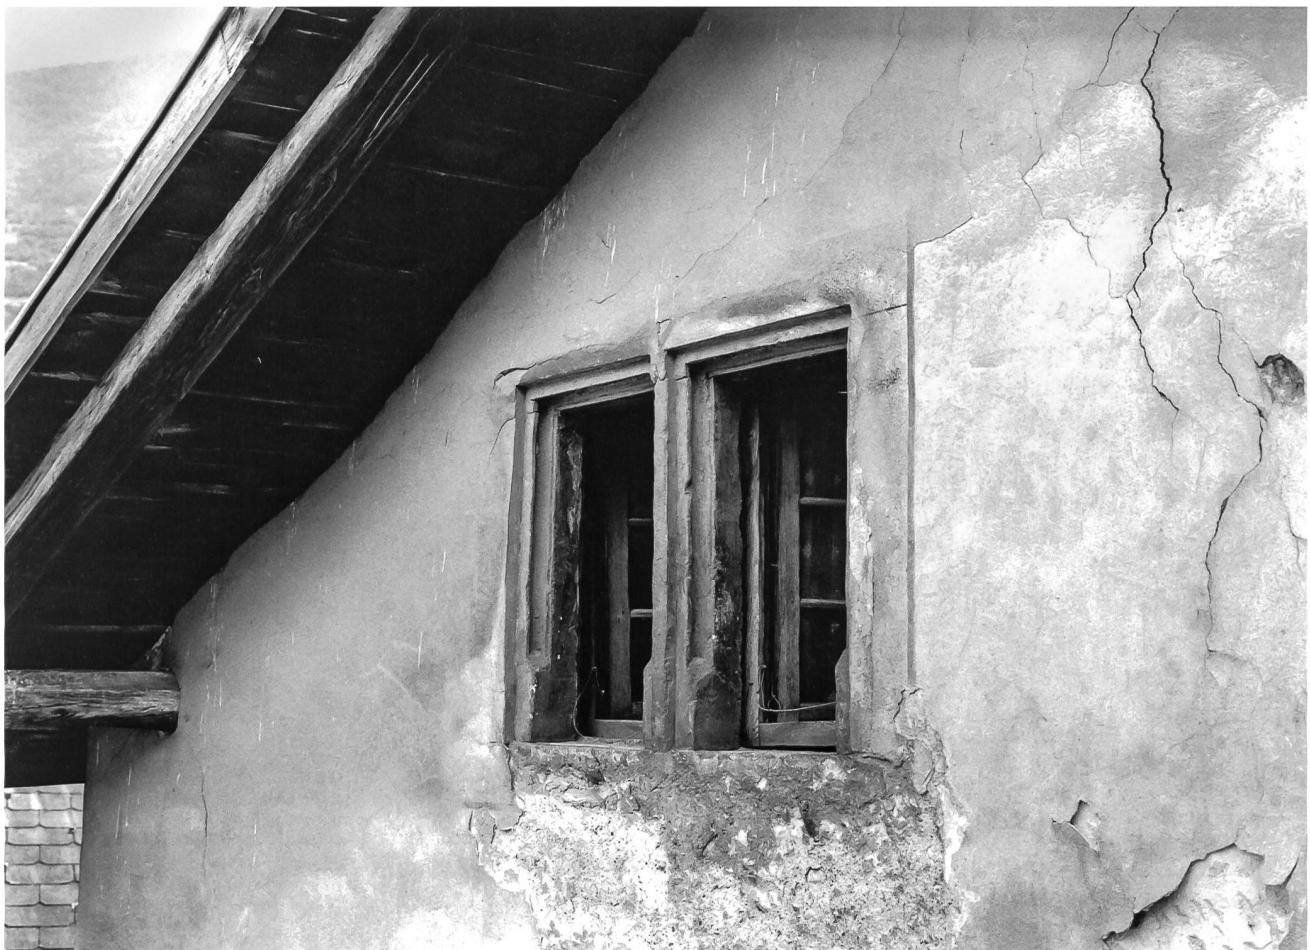
5: Maison Guerrati, façade orientale. Détail de la fenêtre au cadre mouluré – *Detail der gefasten Fenstergewände in der Ostfassade.*

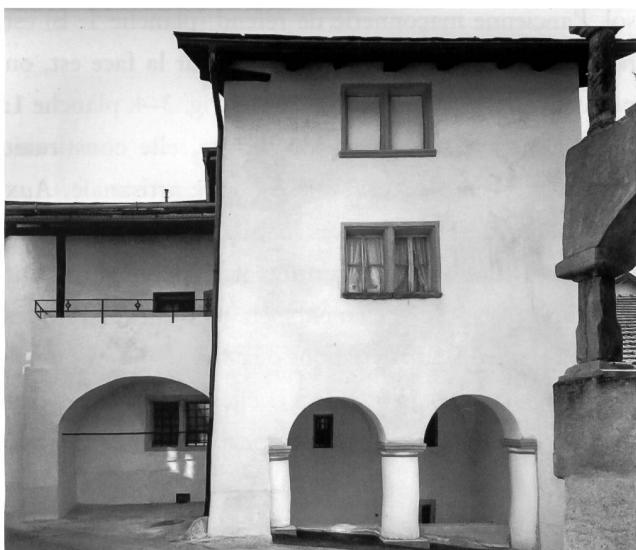
6: Maison Guerrati, façade nord après les travaux de rénovation – *Ansicht der Nordfassade nach den Renovationsarbeiten.*

La nouvelle face nord, façade principale pour qui arrive de Chamoson, est aménagée avec un soin particulier (fig. 6). Le rez-de-chaussée est doté d’un portique à double arcade, portée latéralement par des colonnes maçonnées et au centre par une colonne monolithique en tuf. L’imposte au sommet des trois fûts, une pierre saillante au bord ébréché, sert de support à des moulures en stuc qui imitent des chapiteaux en pierre de taille (fig. 7–8). Le couvrement de ce portique consiste en deux voûtes sur croisée d’arêtes. Sur la première clef de voûte est incisé le trigramme IHS (abréviation grecque de Jésus ou, latine, de la formule *Jesus Hominum Salvator*, soit Jésus sauveur des hommes), sur l’autre le millésime 1613,

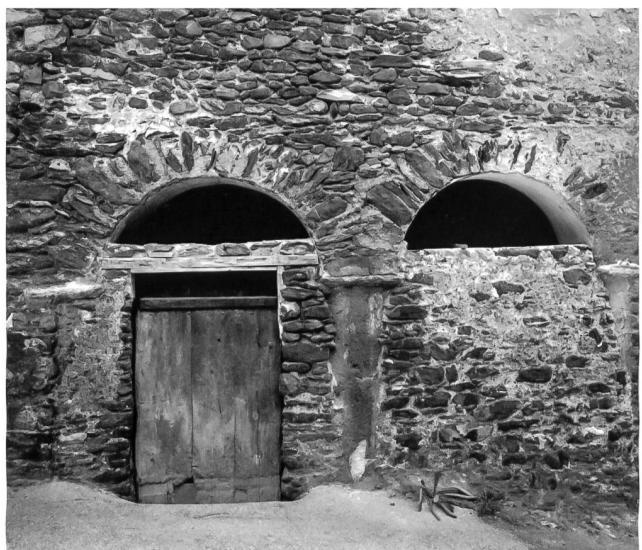
7: Maison Guerrati, façade nord. Détail de l’arcade avant les travaux de rénovation – *Detail der Arkaden in der Nordfassade vor der Renovation.*

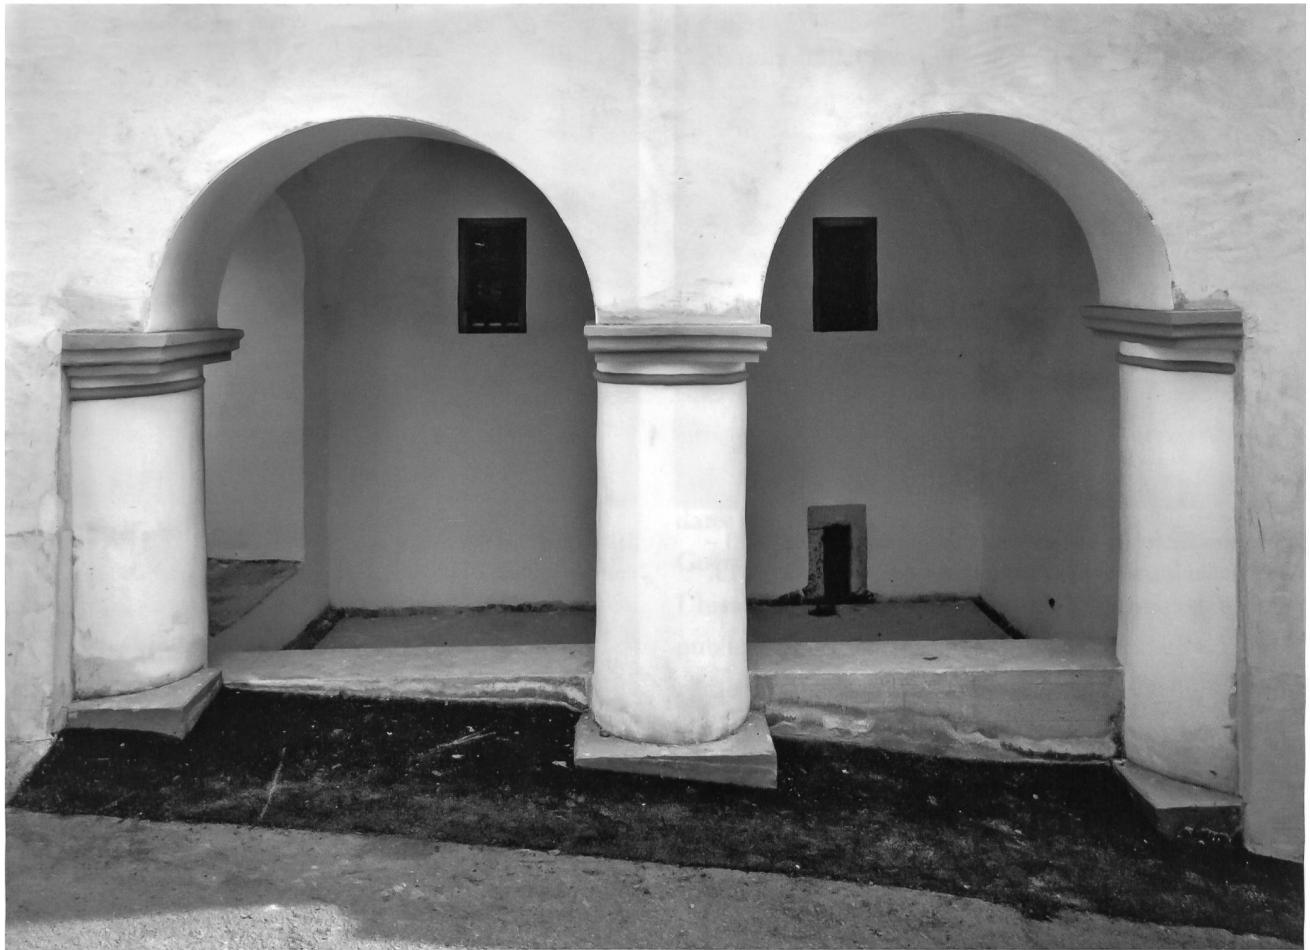
8: Maison Guerrati, façade nord. Détail de l’arcade après les travaux de rénovation – Detail der Arkaden nach der Renovation.

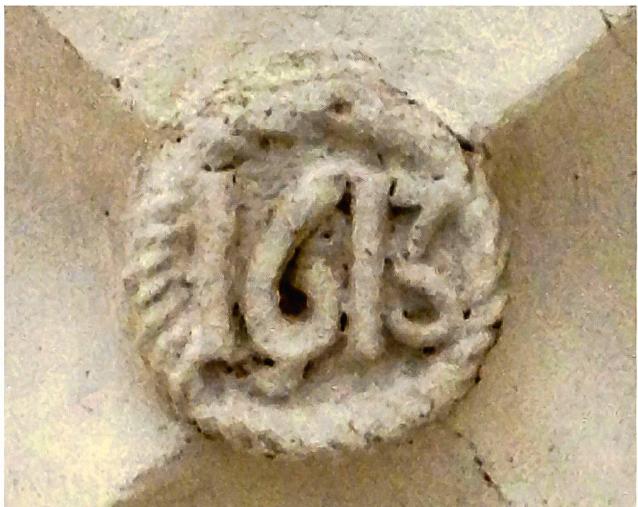
9: Maison Guerrati, clef de voûte du portique datée 1613 – Gewölbeschlussstein des Portikus mit der Jahreszahl 1613.

soit l’année de construction (fig. 9). Le sol du local est recouvert d’un pavage de petits boulets.

Cette troisième phase de construction, qui date du début du XVII^e siècle, comme l’indique la date de 1613 inscrite sur une clef de voûte du portique, est sans doute l’apport, en qualité de maître de l’ouvrage, de Pierre Guerrati, qui

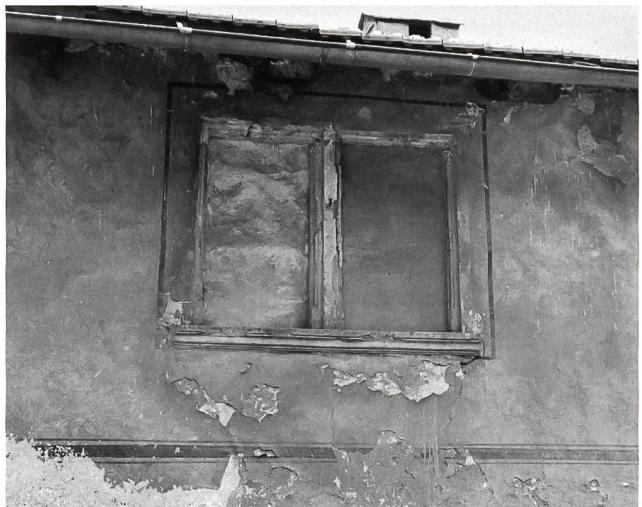
10: Maison Guerrati, façade nord. Détail de la fenêtre au cadre mouluré du 2^e étage, avant les travaux de 2001 – Detail des Fensters in der Nordfassade mit Dekorationsmalerei auf dem Verputz.

Aux étages, le cadre des fenêtres est constitué d’éléments préfabriqués en plâtre, d’un type proche de celui des baies de la phase précédente. Mais le profil finement mouluré – une suite compliquée de cavet, demi-rond, gorge et filet – montre clairement une évolution du style (fig. 10–11). Un crépi à faux-joints imitant un parement en pierre de taille revêtait les façades (fig. 12). Des restes de ce revêtement particulier, contribuant de manière essentielle au décor extérieur, étaient conservés en 2001 sur le pignon oriental de ce corps de bâtiment.

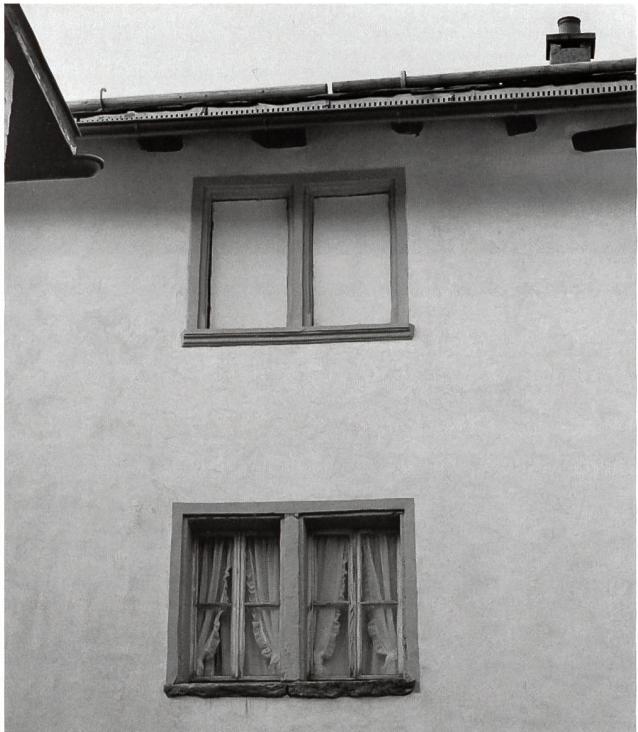
11: Maison Guerrati, façade nord. Détail de la fenêtre au cadre mouluré du 2^e étage, après les travaux de 2001 – Zustand der Nordfassade nach den Sanierungen ohne Dekormalerei.

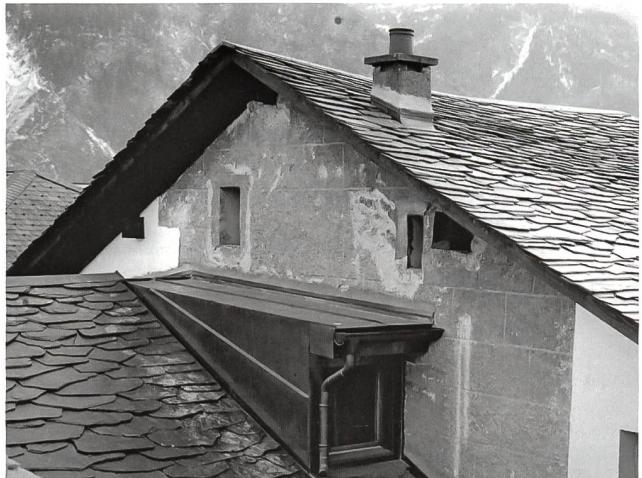
12: Maison Guerrati, pignon oriental après le dernier agrandissement de la maison (phase 3). Détail du crépi à faux-joints imitant un ouvrage en pierre de taille – Ostgiebel nach der letzten Vergrösserung des Hauses (Phase 3). Detail des Verputzes mit Fugenstrich, ein Quadermauerwerk imitierend.

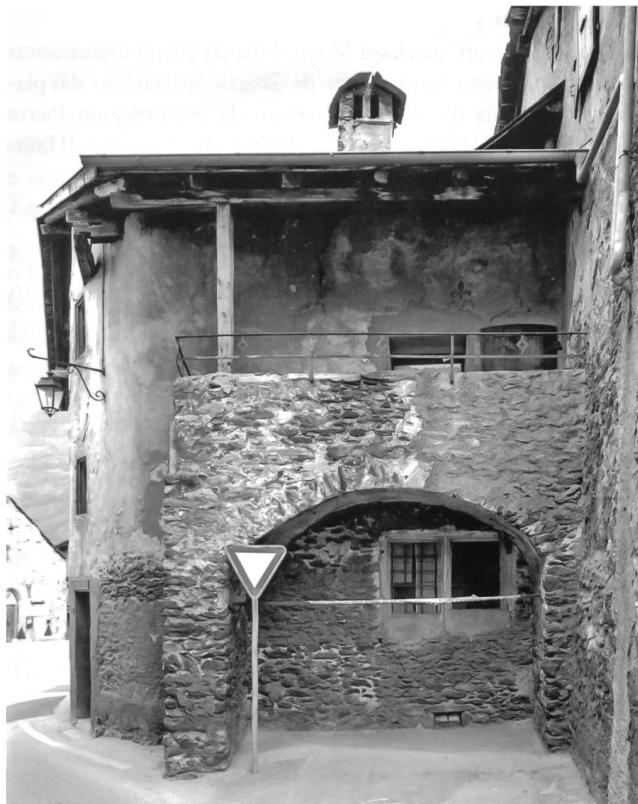
13: Maison Guerrati, façade nord. Le balcon maçoné ajouté en phase 4, avant les travaux de 2001 – Der gemauerte Balkon in der Nordfassade wurde in Phase 4 angebaut, Zustand vor den Sanierungsarbeiten.
