Zeitschrift: Mittelalter : Zeitschrift des Schweizerischen Burgenvereins = Moyen Age : revue de l'Association Suisse Châteaux Forts = Medioevo : rivista dell'Associazione Svizzera dei Castelli = Temp medieval : revista da l'Associaziun Svizra da Chastels

Band: 23 (2018)

Artikel: Ein archäologischer Streifzug durch das hoch- und spätmittelalterliche Lenzburg

Autor: Bucher, Reto

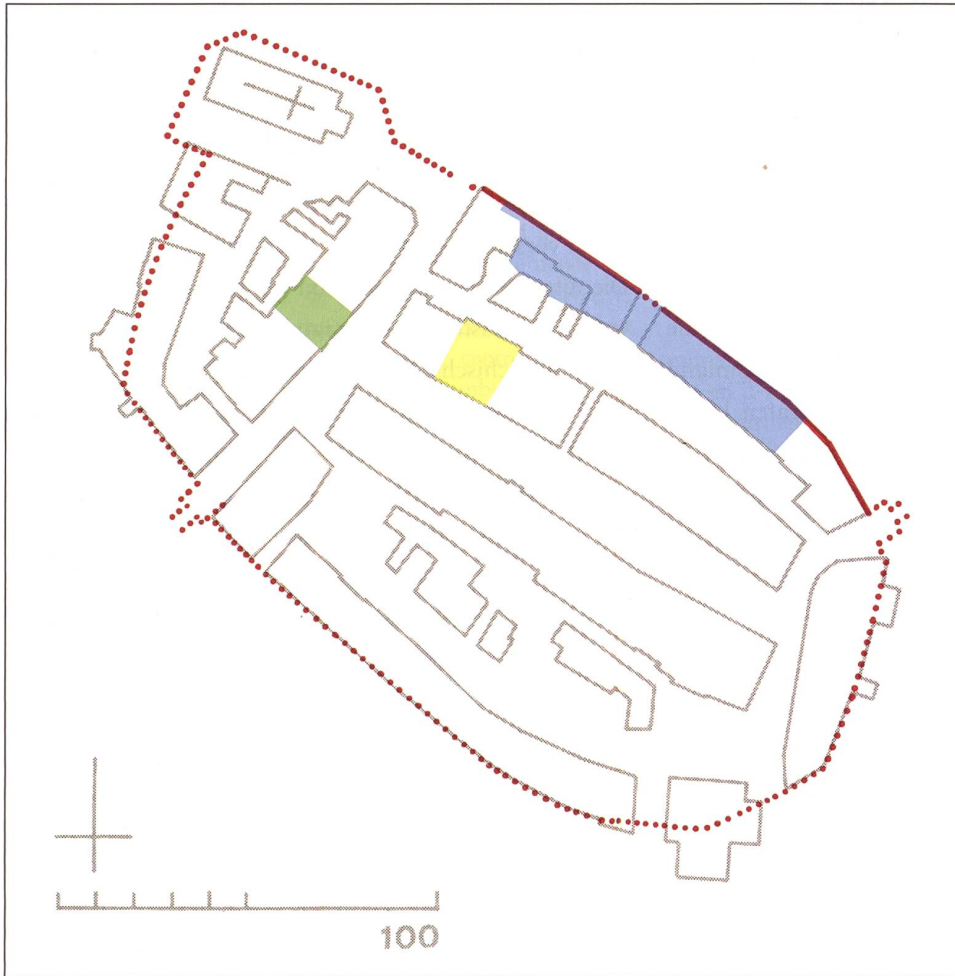
2: Lenzburg AG, Katasterplan mit dem ehemaligen Verlauf der Stadtmauer (rot) und den Fundstellen Kirchgasse 17/19 (grün), Eisengasse (blau), Rathausgasse 7/9 (gelb).

Mutmassliche Spuren dieser einschneidenden Ereignisse konnten bei den seit der Mitte der 1980er-Jahre regelmässig getätigten archäologischen und bauhistorischen Untersuchungen wiederholt beobachtet werden. Ein Schwerpunkt bildeten dabei der nördliche Stadtbereich: Aufgrund eines gross angelegten Bauprojektes konnten hier zu Beginn der 2000er-Jahre die bauarchäologischen Untersuchungen der 1980er- und frühen 1990er-Jahre an den letzten Stadtmauerresten ergänzt sowie flächendeckende Ausgrabungen getätigt werden (Abb. 2 / blau).⁴ Sowohl bauhistorisch als auch archäologisch – wenn auch nur kleinflächig – erforscht ist die Kirchgasse 17/19 (Abb. 2 / grün).⁵ Zu den jüngst durchgeführten Arbeiten gehört die Bauuntersuchung in der Rathausgasse 7/9 (Abb. 2 / gelb; siehe Beitrag von Cecilie Gut in diesem Heft).⁶

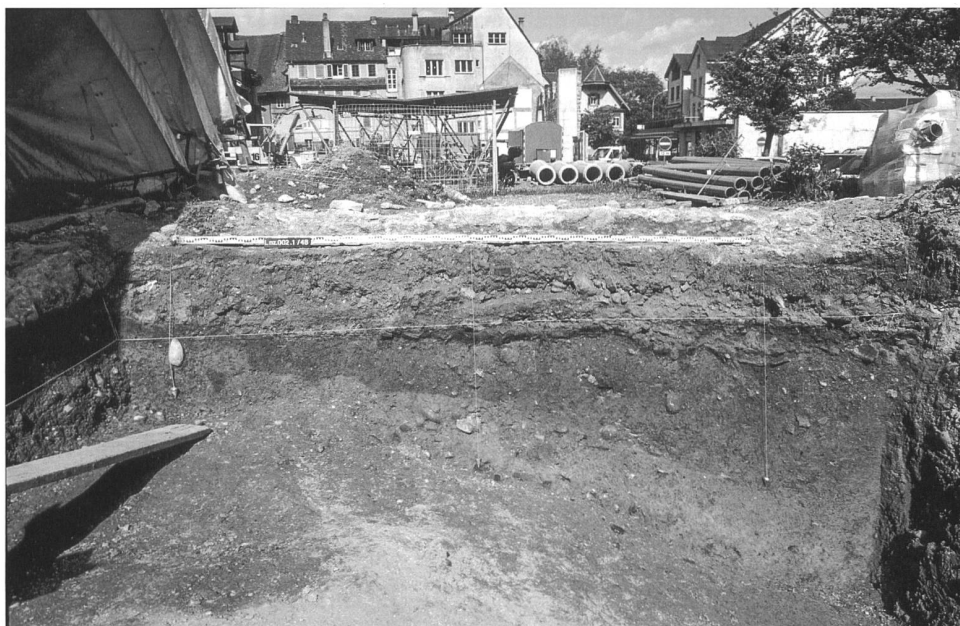
5: Lenzburg AG, Eisengasse. Westprofil Feld 3. Südflanke des Spitzgrabens. Gut sichtbar ist der treppenförmige Grabenverlauf im südlichen Abschnitt. Über der Grabenverfüllung ist ein Brandhorizont erkennbar, der mit dem Brand von 1491 gleichzusetzen ist.
