Ein archäologischer Streifzug durch das hoch- und spät-mittelalterliche Lenzburg

von Reto Bucher

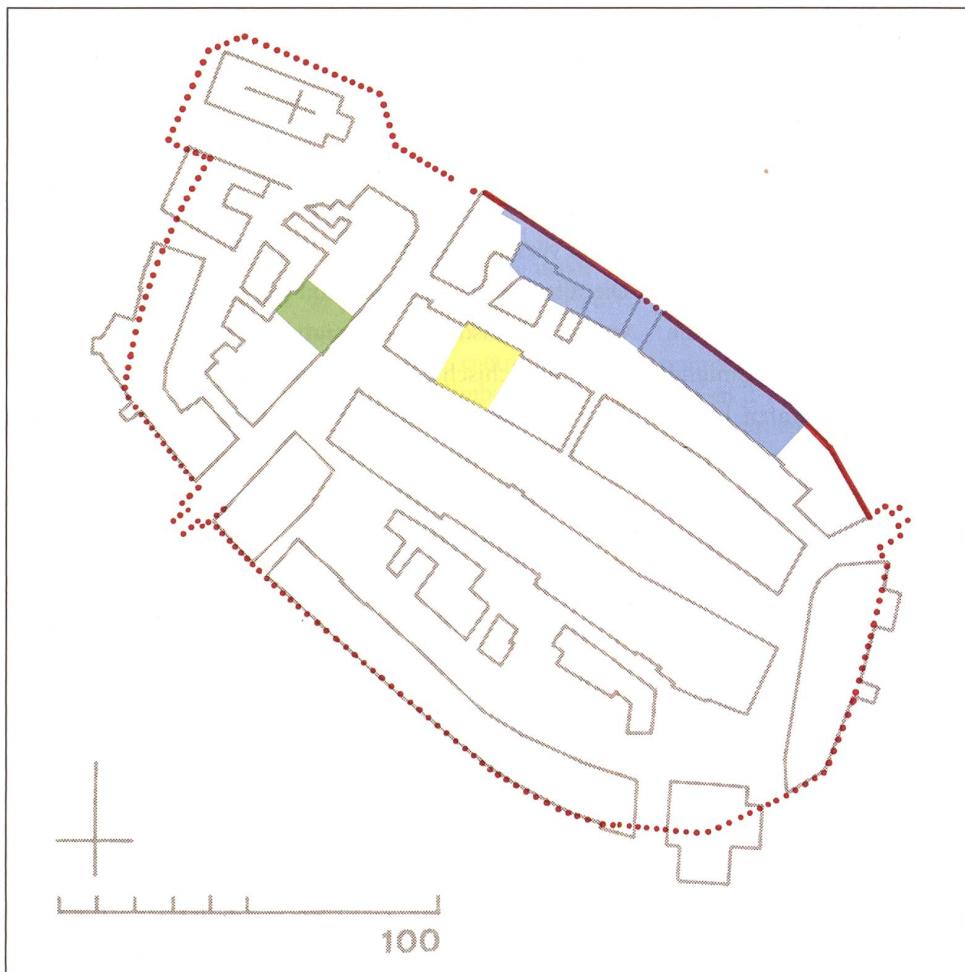
2: Lenzburg AG, Katasterplan mit dem ehemaligen Verlauf der Stadtmauer (rot) und den Fundstellen Kirchgasse 17/19 (grün), Eisengasse (blau), Rathausgasse 7/9 (gelb).

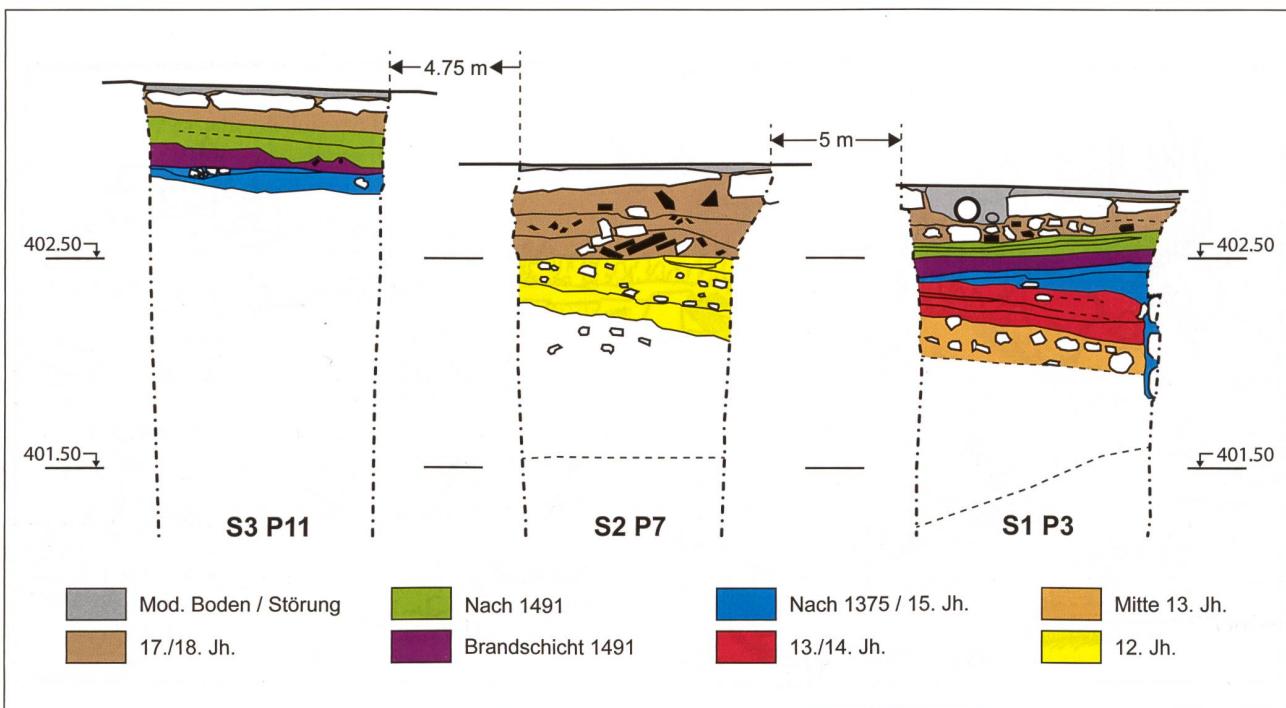
3: Lenzburg AG, Kirchgasse 19. Südprofil Sondagen 1–3.

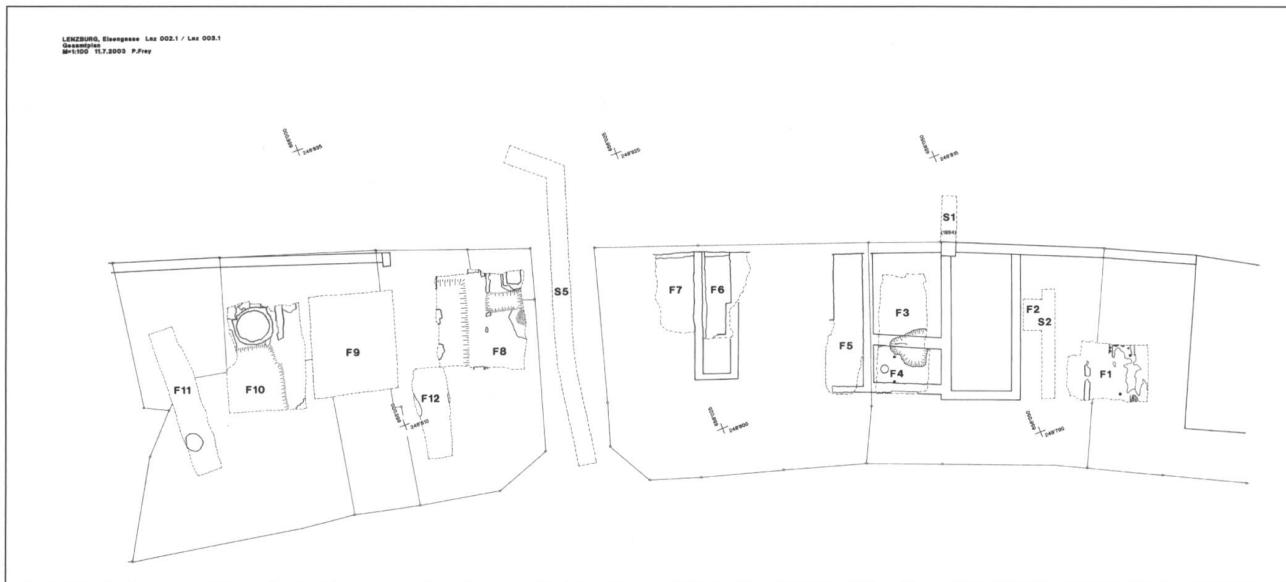
4: Lenzburg AG, Eisengasse. Gesamtplan der Ausgrabungen mit Befunden.

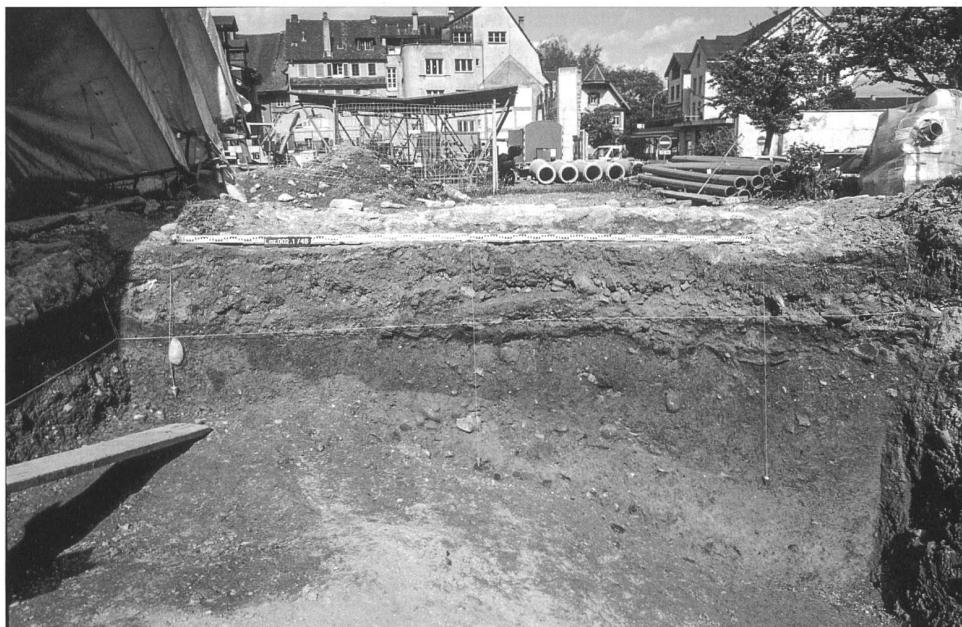
5: Lenzburg AG, Eisengasse. Westprofil Feld 3. Südflanke des Spitzgrabens. Gut sichtbar ist der treppenförmige Grabenverlauf im südlichen Abschnitt. Über der Grabenverfüllung ist ein Brandhorizont erkennbar, der mit dem Brand von 1491 gleichzusetzen ist.

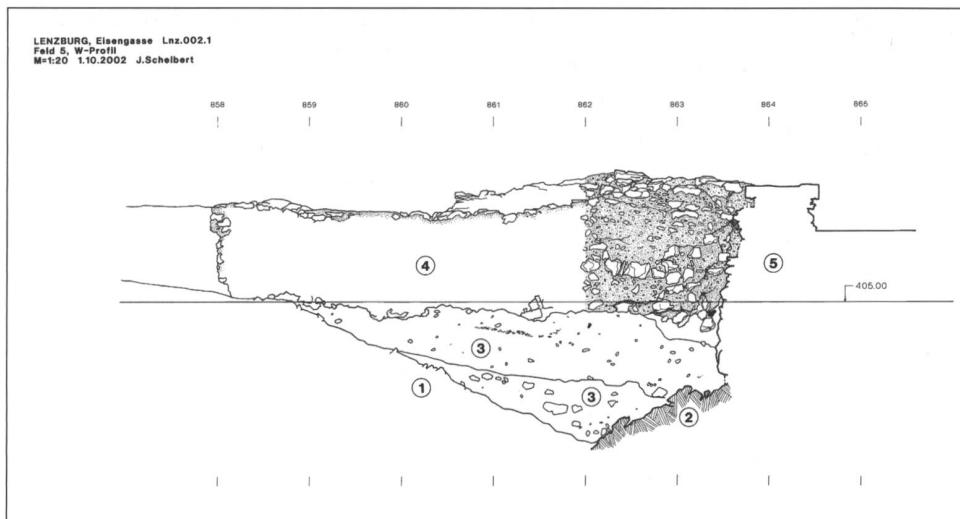
6: Lenzburg AG, Eisenstrasse. Westprofil Feld 5.
Über der V-förmigen Spitzgrabensohle (1/2) liegen Einfüllschichten (3) aus der 2. Hälfte des 13. Jh. Im Zuge des Stadtmauerbaus (5) nach 1375 wurde in die Grabenverfüllung ein Arbeitsniveau eingetieft, von welchem aus das Fundament errichtet wurde. An diese wurde im 18. Jh. ein Keller (4) gebaut.

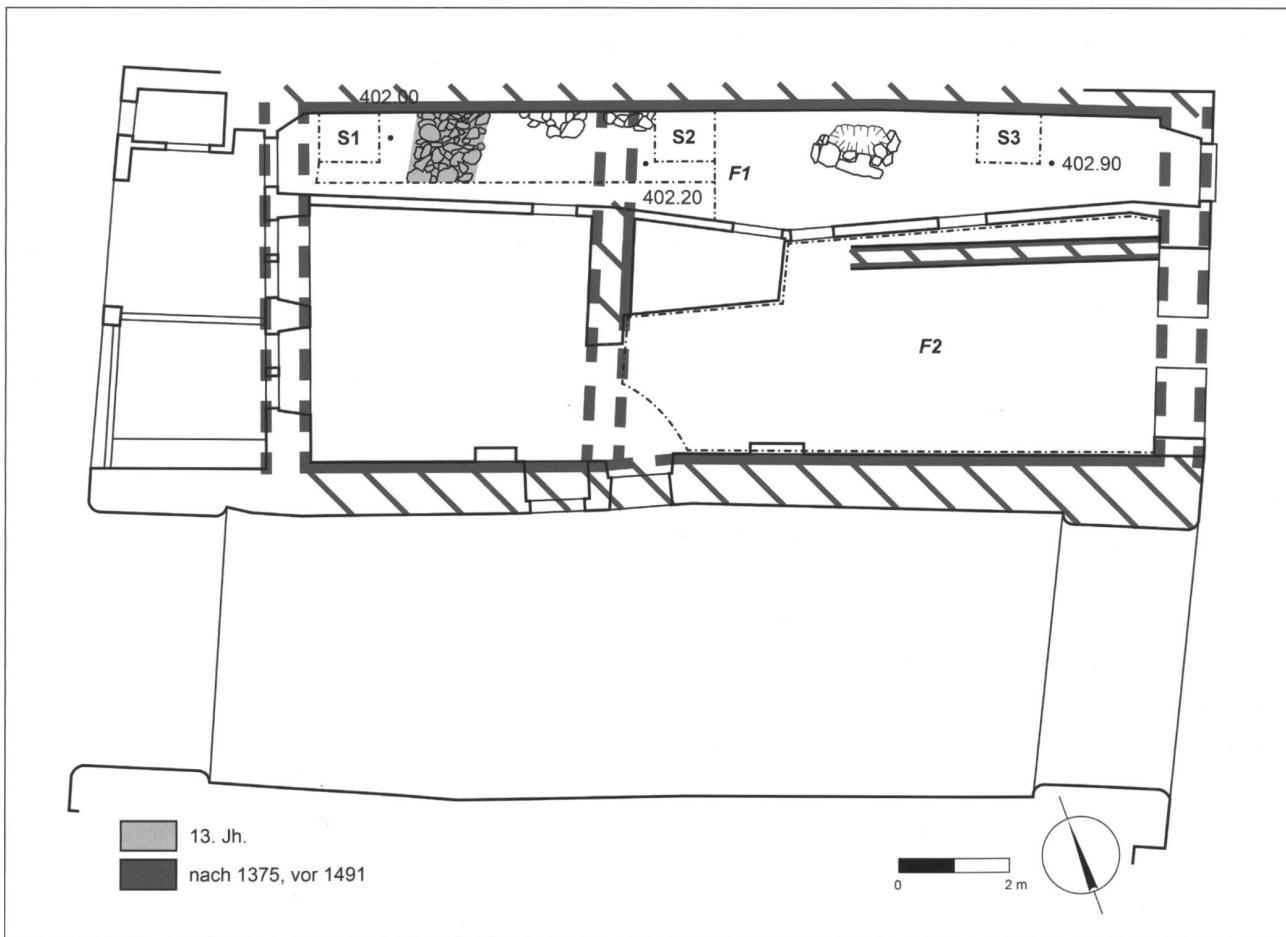
7: Lenzburg AG, Kirchgasse 17/19. Grundriss Erdgeschoss mit Sondierungs- und Grabungsflächen.

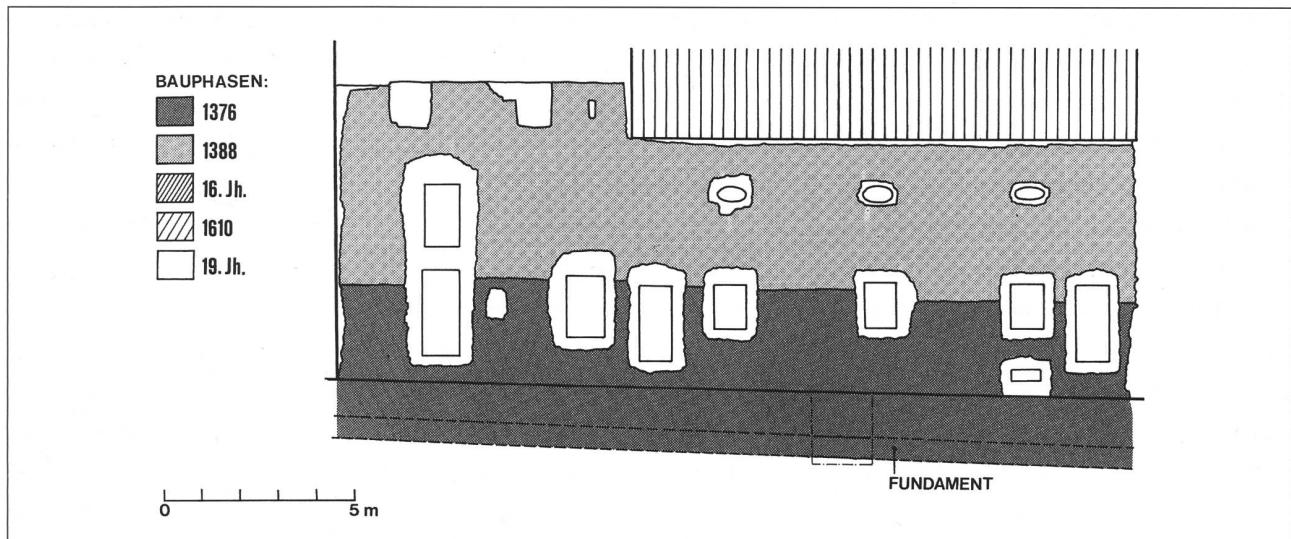
9: Lenzburg AG, Marktgasse. Östlicher Abschnitt der Stadtmauer, Fassadenplan.

Die beiden letzten erhaltenen Stadtmauerabschnitte an der Nordseite konnten sowohl im aufgehenden Mauerwerk als auch in Teilbereichen des Fundamentes untersucht werden. Die Mauer wurde in diesem Abschnitt in die Verfüllung des alten Spitzgrabens gesetzt. Das 1,3 m breite und 0,6 bis 0,7 m hohe Fundament befindet sich mit seiner Oberkante heute zwischen 1,1 und 1,4 m unterhalb der rezenten Bodenoberfläche und besteht aus

lagig gefügten Bruch- und Bollensteinen. An der Mauerinnenseite konnte ein 0,6 m breites, mindestens 0,6 m in die Verfüllung eingetieftes Arbeitsniveau dokumentiert werden, von welchem aus man eine Baugrube für das Fundament anlegte, das satt in diese hineingesetzt wurde (vgl. Abb. 6).³⁶ Über dem Fundament beträgt die Mauerdicke 1 m, sie verjüngt sich nach oben bis zur Zinnenoberkante auf 0,5 m. Die aus lagerhaften versetzten Bollen- und Bruchsteinen bestehende Mauer war ab dem Fundament 8,4 bis 9 m hoch und weist einen starken Anzug auf der Innenseite auf. Die zwischen 1,15 und 1,25 m hohen und 2 bis 2,2 m breiten Zinnen, die über

Bei beiden Mauerabschnitten konnte ein zweiphasiger Aufbau nachgewiesen werden.³⁸ Ist dieser im östlichen Abschnitt lediglich an einer horizontalen Baunaht auf einer Höhe von ca. 4 m über dem Fundament abzulesen, besteht er im westlichen Teilstück aus zwei übereinanderliegenden zinnenbewehrten Mauern (Abb. 9–10). Bis zur Zinnenoberkante ist diese ältere Mauer 5,1 m hoch, wobei die Zinnenbreite zwischen 1,3 und 1,45 m, die Höhe 0,95 bis 1,4 m und der Zinnenabstand zwischen 1,45 und 1,55 m beträgt. Zu dieser ersten Mauer gehören auch Balkenlöcher, die evtl. zu Unterzugsbalken eines Wehrganges gehört haben könnten. Da die darüberliegende Mauer weitgehend den gleichen Mauercharakter und die gleiche Mörtelstruktur aufweist, ist von zwei Bauetappen innerhalb einer längeren Bauphase auszugehen. Die unterschiedliche Befundsituation an den beiden Abschnitten könnte damit erklärt werden, dass die Bauarbeiten am unteren Mauerabschnitt noch nicht vollendet waren, als man sich dazu entschloss, die Mauer zu erhöhen. Während im westlichen Teilstück die Anlage der ersten Bauphase quasi bereits fertiggestellt war, scheint im östlichen Abschnitt der Bau noch im Gange gewesen zu sein, als man den Entscheid zugunsten der Mauererhöhung fasste. Der Nachweis von zwei Bauetappen findet seine Entsprechung in den historischen Quellen: Zwar wurde mit dem Bau der Stadtmauer nach 1375 begonnen, doch scheinen die Arbeiten nur schleppend vorangekommen zu sein, sodass der Mauerbau im Jahr 1387 durch erneute Zollerhöhungen und Zinserlassen nochmals angekurbelt werden musste. Der erhebliche Unterschied im Bauvolumen der beiden Bauetappen mag wohl primär in der Notsituation der Bürgerschaft begründet liegen, die sich aus Kostengründen auf eine niedrige Ringmauer beschränken musste. Erst die erneute Kriegsgefahr im Zuge des Sempacherkrieges brachte den Landesherren zur Veranlassung, die Wehranlage – und damit ihre Wehrhaftigkeit – zu erhöhen.³⁹

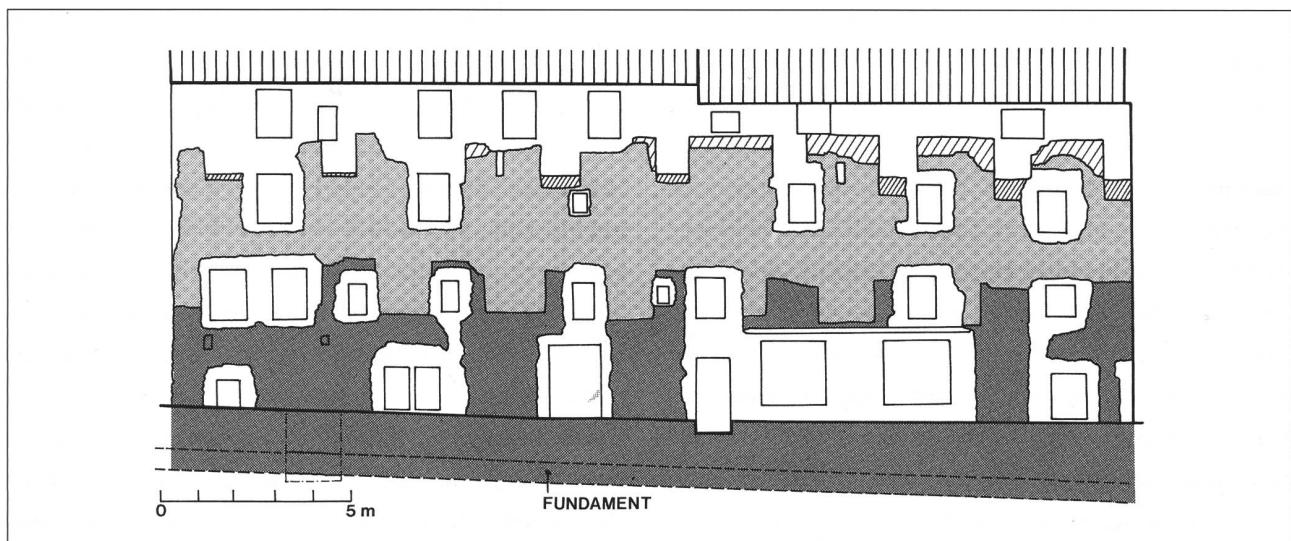
10: Lenzburg AG, Marktgasse. Westlicher Abschnitt der Stadtmauer, Fassadenplan.

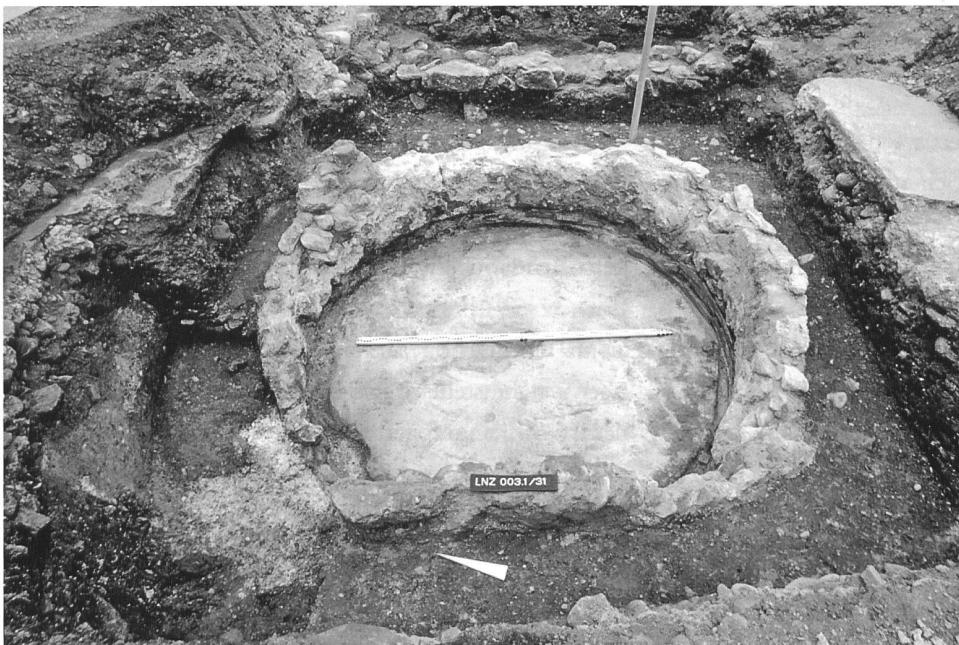
11: Lenzburg AG, Eisen-gasse. Feld 9, komplett freigelegter Mörtelmischer. Blick von W.

Zu den bedeutendsten archäologischen Funden aus Lenzburg gehört zweifelsohne ein frühneuzeitlicher, sehr gut erhaltener Mörtelmischer, der bei den Ausgrabungen in der Eisengasse entdeckt wurde (vgl. Abb. 4/11).⁵⁵ Es han-

delte sich um einen bis zu 1 m hohen Rundbau mit einem Durchmesser von 3,2 m, dessen einhauptiges, knapp 0,4 m dickes Mauerwerk aus gemörtelten Bollen- und Bruchsteinen bestand. In einer Aussparung 40 cm oberhalb des Bodens lagen drei übereinanderliegende Ringe gespaltener Birkenstämmlein, die mit Weiden umwickelt waren. Den Boden bildete ein massiver, mehrphasiger ca. 30 cm mächtiger Mörtelgussboden mit zwei konzentrischen Wülsten, einer zentralen Vertiefung und einem Aussengräbchen. Anhand eines aus Letzterem geborgenen Eichenholzes konnte der Bau in die Zeit nach 1588 datiert werden.⁵⁶

Die Anlage diente zur Vermischung des gebrannten Kalkes mit Wasser und Sand. Es handelt sich um die bisher erste gemauerte Mörtelmischchanlage aus einem schweizerischen Fundkontext, die dazu noch genau datiert werden konnte und dessen Inhalt auf seine Materialzusammensetzung im Labor untersucht werden konnte.⁵⁷

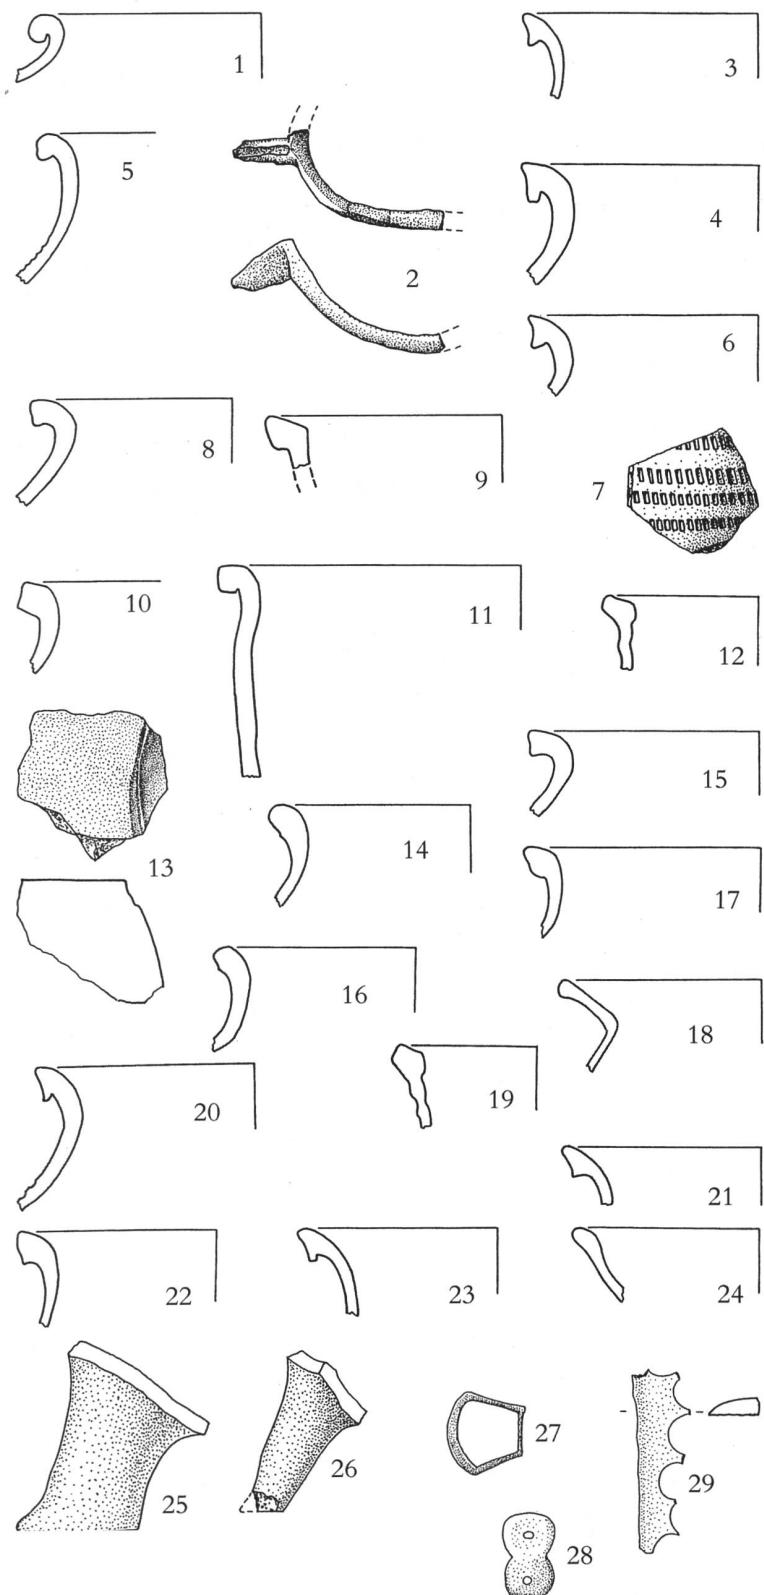
Tafel 1: 1, 3–26 Keramik; 2 Eisen; 27–28 Buntmetall; 29 Knochen. M: 1:2.

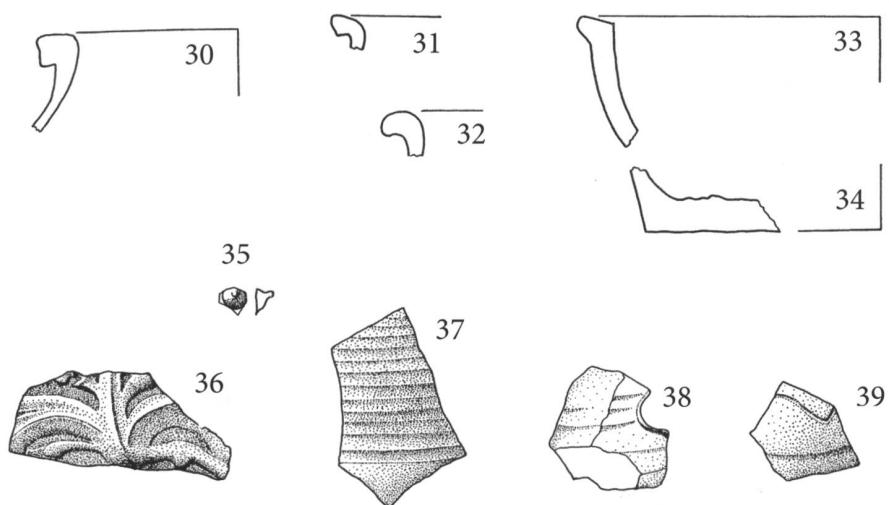
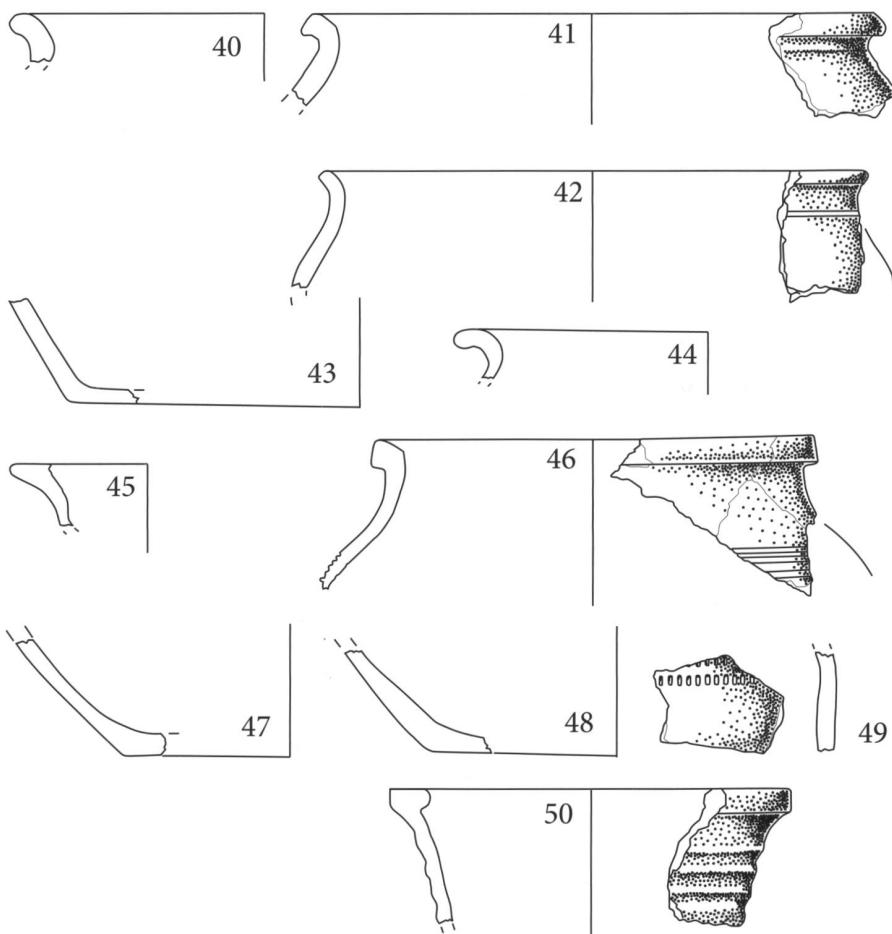
Tafel 2: 30–35, 37–50 Keramik; 36 Glas. M: 1:2.
