Artikel: Fussbodenheizungen auf zwei Bündner Burgen : und damit

Fussbodenheizungen auf zwei Bündner Burgen – und damit zusammenhängende bauliche Aspekte der Burg Belfort

von Lukas Högl

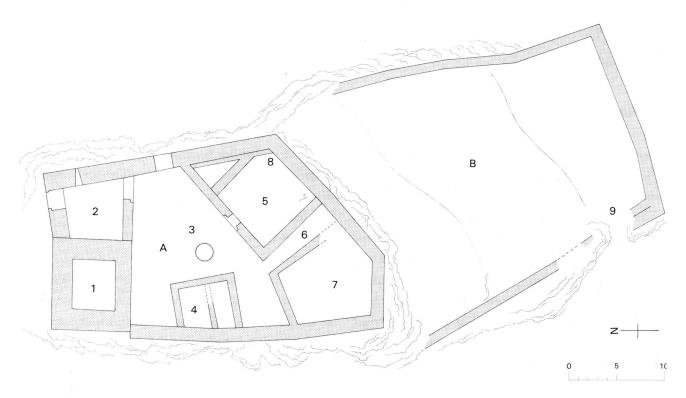
2: Belfort GR, Grundrissplan (1984). A Hauptburg; B Vorburg; 1 Hauptturm; 2 Wohn- und Torbau; 3 Innenhof; 4 jüngerer Nebenbau; 5 Südtrakt, SE-Partie; 6 Südtrakt, Torgang; 7 Südtrakt, SW-Partie; 8 älterer Mauerzug; 9 Standort eines weiteren Tores (?)

nach Süd abfallenden Geländeschulter zwischen zwei Bachläufen. Auf der Bergseite, durch den wenig ausgeprägten Halsgraben, verlief der alte Talweg. Die Bauteile der Hauptburg umschliessen einen trapezförmigen Innenhof. Im Nordwesten, auf dem höchsten Punkt des Baugeländes, steht der Turm (Abb. 1). Der Torbau ist östlich an diesen angefügt. In der kurzen Mauer auf der Ostseite des Hofs liegt das sekundäre Tor, gegenüber der Westtrakt. Die ganze Südseite des Hofs wird vom zweiteiligen, palasartigen Wohnbau abgeschlossen. Hangabwärts, also südlich vorgelagert, liegt die ausgedehnte Unterburg (Abb. 2).

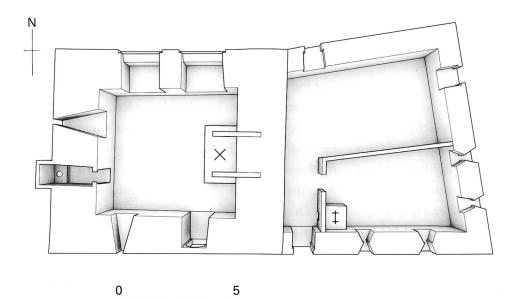
3: Belfort GR. Hauptturm (links) und Torbau (rechts), je oberstes Geschoss, schematisch ergänzte Aufsicht.

Raum an. Das reine Wohngeschoss folgt darüber: Von der südseitigen Laube aus gelangte man in den südwestlichen Vorraum (vgl. Abb. 3). Von diesem aus betrat man entweder geradeaus gegen Norden den mit zwei weiten Viereckfenstern ausgestatteten Sommerraum oder rechterhand, gegen Osten, den Winterraum mit seinen vier schmalen, doppelt getrichterten Fenstern und dem Ofen. Der Ofenblock zeichnet sich an der südlichen Innenwand als helles Viereck im sonst vom Brand geröteten Verputz ab. Aus seinem Standort ergibt sich, dass der Ofen vom Vorraum aus beschickt wurde. Die Doppeltrichterfenster, mit einem umlaufenden Anschlag in der Enge, scheinen mit vermutlich hölzernen Rahmen zur Aufnahme transparenter Füllungen versehen gewesen zu sein. Einige auf einem Mauerabsatz gefundene Ofenkacheln aus der Mitte des 15. Jh. belegen, dass die Bewohnung hier angedauert hat. An keiner anderen Stelle finden sich auf Belfort so detaillierte Hinweise auf die Wohnnutzung im engeren Sinne.

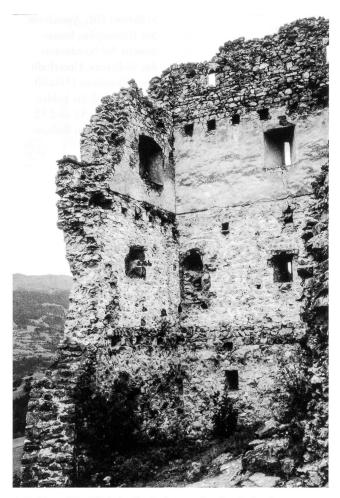
4. Belfort GR. Blick in die Südwestecke des Südtraktes. Die Kanalöffnung liegt unterhalb des Stichbogenfensters auf Unterkanthöhe des deckenden Verputzes in der Südmauer (links; 1999).

Der im Grundriss zweigeteilte Südbau hat seine eigene Baugeschichte (Abb. 4). Seine Südmauer wurde beim Burgenbruch durch Unterminierung zum Einsturz gebracht und grossenteils zerstört. Deshalb kennt man viele Einzelheiten nicht, die Hinweise auf die Raumnutzung geben könnten. Das unter Hofniveau liegende erste Geschoss gehört zum oben erwähnten Mauersockel und ist der älteste Teil. Mit einer durch mehrere Einzelheiten belegten Planänderung, welche eine typologische Neuerung anzeigt14 und den Südbau ins Burgganze besser einfügte, wurden 1229-33 das zweite und das dritte Geschoss aufgesetzt. Das zweite Geschoss übernahm mit kleineren Abweichungen die Mauerstärken des Sockels. Am Südende der Westmauer wurde ein Aborterker eingefügt. Die Mauern des dritten Geschosses zeigen dagegen markante Abweichungen von den unteren beiden: Die hofseitige Nordfassade besteht nur aus zwei ca. 1,5 m breiten und weniger als 2 m hohen Mauerpfeilern; über eine mögliche Ausfachung der Zwischenräume ist nichts bekannt. Die seitlichen Mauern gegen Osten und Westen sind 2,5 m hoch; auf dieser Höhe läuft je ein Wehrgang mit äusserer Brüstungsmauer und Zinnen. Während die Stärke der Mauern auf der Ost-, Nord- und Westseite

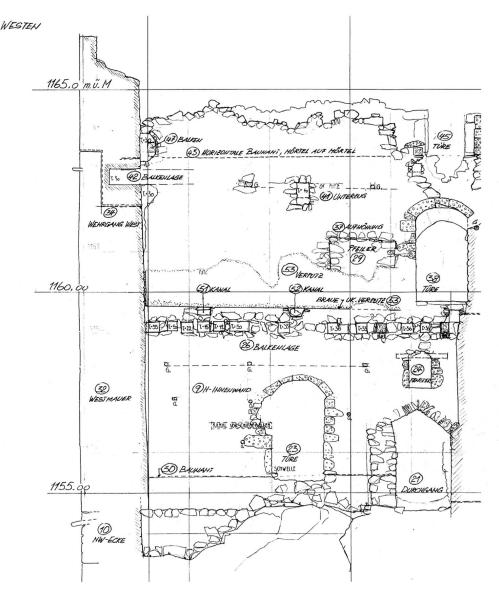
5: Belfort GR. Ausschnitt aus Befundplan Innenansicht der Nordmauer des Südbaues. Unterhalb der Höhenkote 1160.00 befinden sich die beiden Mauerkanäle 51 und 52 über der dichten Balkenlage 26.

Den Befund umschreibt der Bauforscher wie folgt: «Ein bemerkenswertes Detail weist die Bodenkonstruktion über der Balkenlage Pos. 26 auf. An der Südseite der Hofmauer Pos. 9 finden sich oberhalb der Balkenlage Pos. 26 zwei gleichartige Kanäle Pos. 51 und 52 [Abb. 6]. Die beiden Kanäle weisen eine Breite von 35 cm auf. Die Kanalsohle liegt ca. 15 cm oberhalb von OK der Balkenlage Pos. 26. Das deutlich gerundete Negativ eines längs zur Innenwand verlaufenden Hälblings belegt, dass über

der Balkenlage Pos. 26 eine Lage von Hälblingen gelegt wurde. Die Kanalsohle lag somit über dieser Holzlage. Die beiden Kanäle weisen eine Höhe von ca. 12 cm auf und sind mit Steinplatten gedeckt. Die Innenwände der Kanäle sind mit Mörtel glatt ausgestrichen. An den Innenwänden der Kanäle finden sich keinerlei Brand- oder Verrussungsspuren, welche diese Kanäle eindeutig als Heizkanäle einer Fussbodenheizung interpretieren liessen [Abb. 7 und 8]. Merkwürdig ist auch die Tatsache, dass die Kanäle spätestens mit dem Anbringen des deckenden Verputzes Pos. 53, welcher der Phase 4 angehört und mit einer klaren Mörtelbraue die Konstruktionshöhe von 35 cm der Bodenkonstruktion über der Balkenlage Pos. 26 dokumentiert, bereits wieder vermauert werden. Beim

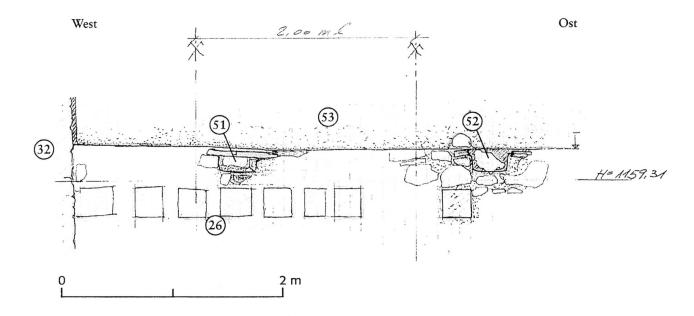
6: Belfort GR. Ausschnitt aus Befundnotizen mit Details: 26: Balkenlöcher der Bodenbalken; 51, 52: Mauerkanäle; 53: Deckputz der Nordwand.

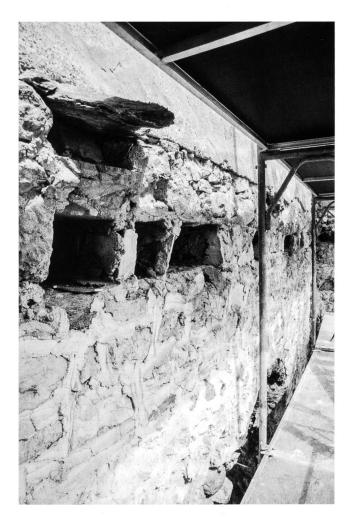
7: Belfort GR. Kanal Pos. 51 mit vorkragender Abdeckplatte, von Südwesten.

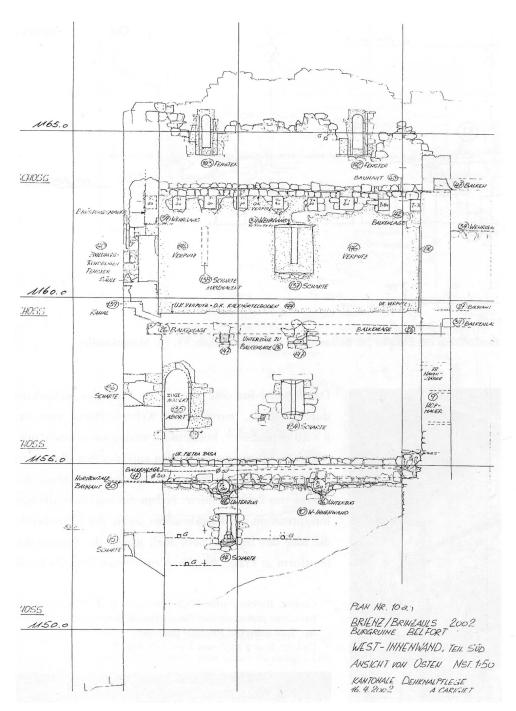
9: Belfort GR. Innenansicht der Westwand des Südbaues. Im Schnitt der Südmauer (links) ist auf der Höhenkote 1160.0 der Mauerkanal (139) eingetragen.

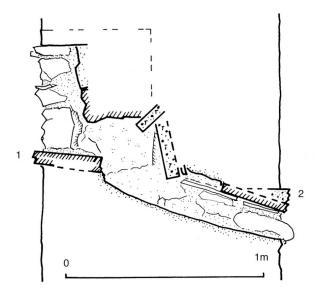
10: Belfort GR. Vertikalschnitt durch den Mauerkanal in der Südmauer. Der Kanal steigt von innen (rechts) nach aussen (links) auf. 1: abgebrochene Sohlenplatte; 2: Bodenestrich.

- Das genaue Nivellement am westlichen Kanal in der Nordmauer des Südbaues ergab eine Steigung der Kanalsohle von 4 cm gegen aussen, also gegen die Entwässerungsrichtung.¹⁷
- Nachdem die Südmauer des Südbaues 2006 eingerüstet und damit zugänglich war, konnte auch der dortige Mauerkanal genauer angeschaut und aufgenommen werden (Abb. 9). Seine Sohle steigt von der inneren zur äusseren Mauerflucht, also auf ca. 120 cm Länge,

um 46 cm an (Abb. 10 und 11). An der äusseren Mündung sind über etwa 50 cm Höhe mehrere Steine des Fassadenmauerwerks abgeschlagen, springen aber immer noch etwas über die Mauerflucht vor; es sind die leicht vorkragende Sohlenplatte und die vier darüber folgenden Steine der westlichen Kanalleibung.

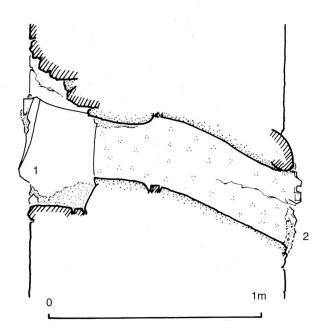
11: Belfort GR. Horizontalschnitt durch den Mauerkanal in der Südmauer. Der Kanal stösst schräg von innen (rechts) nach aussen (links) durch die Mauer. 1: abgebrochene Sohlenplatte; 2: Bodenestrich.

- Eine letzte Beobachtung des Schreibenden galt der Ausrichtung der drei erhaltenen Kanäle: Sie laufen schräg durch die Mauern (vgl. Abb. 11), und ihre Fluchten treffen sich in einem Punkt ungefähr in der Mitte des Westraums.

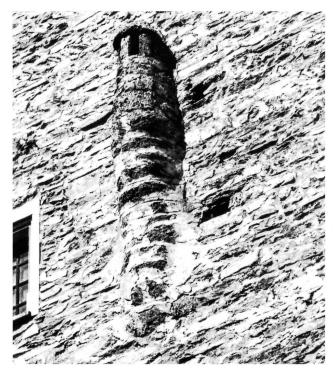
12: Venthône VS. Fassadenschornstein an der so genannten Aula magna.

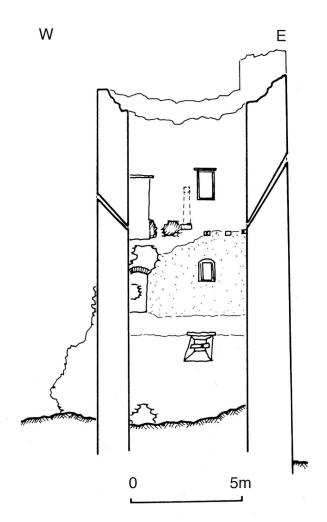
13: Ober-Ruchenberg GR. Innenansicht der Nordmauer. Im Schnitt der beiden Mauern West (links) und Ost (rechts) die aufsteigenden Mauerkanäle; in der Ansicht (strichliert) der Mauerkanal in der Nordmauer.

14: Ober-Ruchenberg GR. Innenansicht der Ostmauer. Im Schnitt der Nordmauer (links) der aufsteigende Mauerkanal; in der Ansicht (strichliert) der Mauerkanal in der Ostmauer.

Anzeichen der Bewohnbarkeit des Turms finden sich im zweiten und dritten Geschoss (Abb. 13 und 14). Im zweiten sind in der Westwand neben dem Hocheingang und neben der sich im Verputz noch abzeichnenden Treppe in der Ostwand zwei Lichtnischen ausgespart. In der Nordmauer finden sich ein stichbogiger Nischenabort und ein hochliegendes, ebenfalls stichbogiges Fenster mit Falz, Drehloch und holzgefüttertem Riegelbalkenkanal eines Verschlussladens. Die Wände tragen einen ziemlich stark deckenden Pietra-rasa-Verputz mit waagrechten Kellenstrichen. Der Boden war von sieben West-Ost-verlaufenden, in der Mitte etwas enger als gegen aussen verlegten Rundbalken von 5,3 m Spannweite getragen. Der Abstand zwischen OK Balken und UK Verputz, also die Stärke des Bodens, kann wegen der Abwitterung der Verputzoberflächen nur geschätzt werden; er beträgt ca.

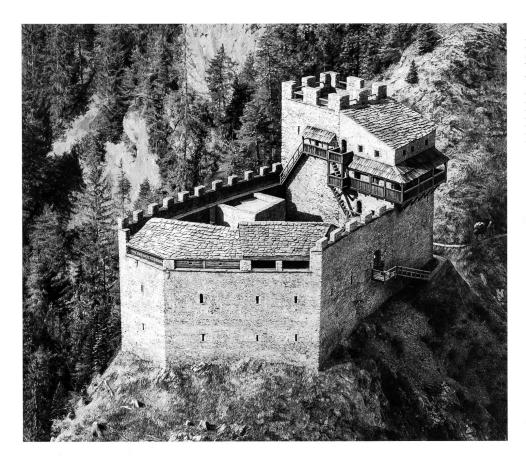
17: Belfort GR. Neuer Rekonstruktionsversuch 2018 nach Lukas Högl. Auf dem Südtrakt wird 1229-33 als drittes Geschoss ein Holzbau mit der in diesem Beitrag dargestellten Fussbodenheizung errichtet.

Aus der Tatsache der leichteren, eher nur hölzernen Bodenkonstruktion, welche östlich anschliesst, ergibt es sich, dass auch dort ein Bau mit Dach vorhanden war (Abb. 17). Und das erwähnte Fehlen einer Mauer zwischen dem westlichen und dem östlichen Raum in der Bauphase 1229–33 erklärt sich zwanglos aus der Hypothese der hölzernen Konstruktionsweise dieser Bauten. Der Rekonstruktionsvorschlag des Bauforschers (Abb. 18) einer südlichen Zinnenmauer verträgt sich, was die anderen Baubefunde betrifft, widerspruchsfrei mit der Hypothese hölzerner Bauten.

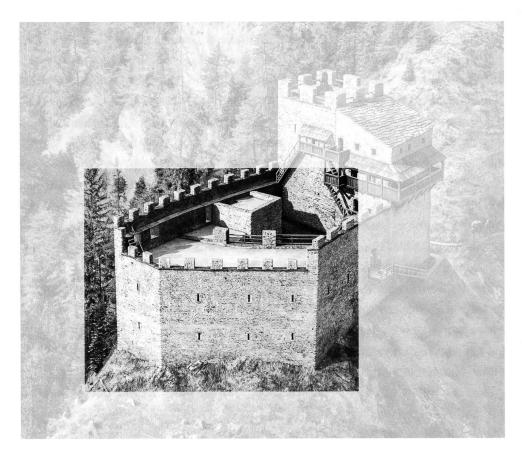
18: Belfort GR. Alter Rekonstruktionsversuch 2007 nach Augustin Carigiet. Der Südtrakt wird 1229-33 mit einer Wehrplattform und Zinnenkrone abgeschlossen.
