| Herausgeber: | Schweizerischer Burgenverein |
| Band: | 23 (2018) |

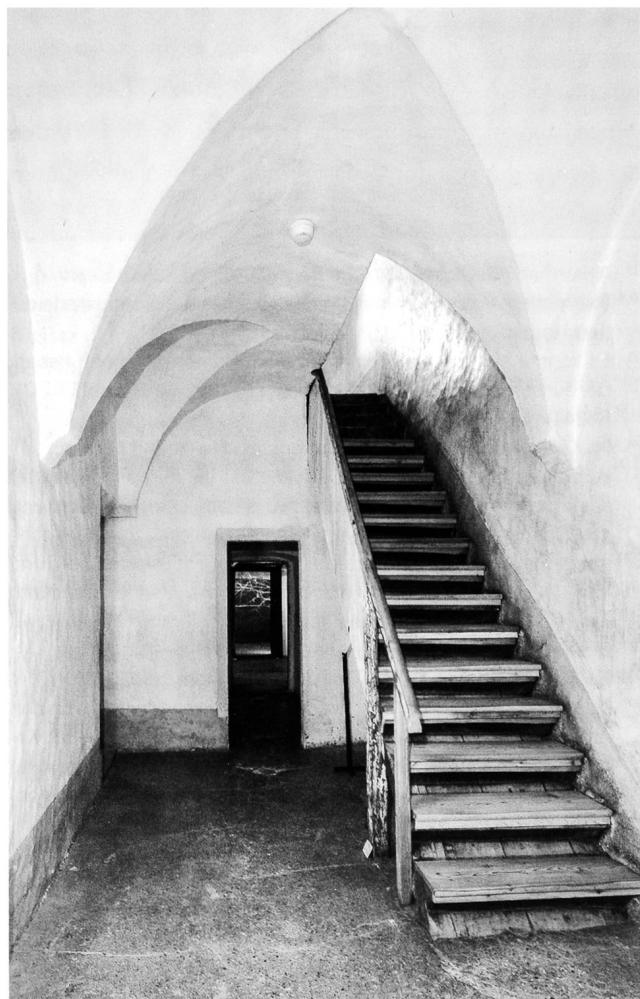
10: Müstair GR, Plantaturm. Gang im ersten Obergeschoss mit der spätgotischen Blocktreppe. Im Hintergrund der Heizraum mit der Tür in die angrenzende ehemalige Küche im «Sakristeigebäude».

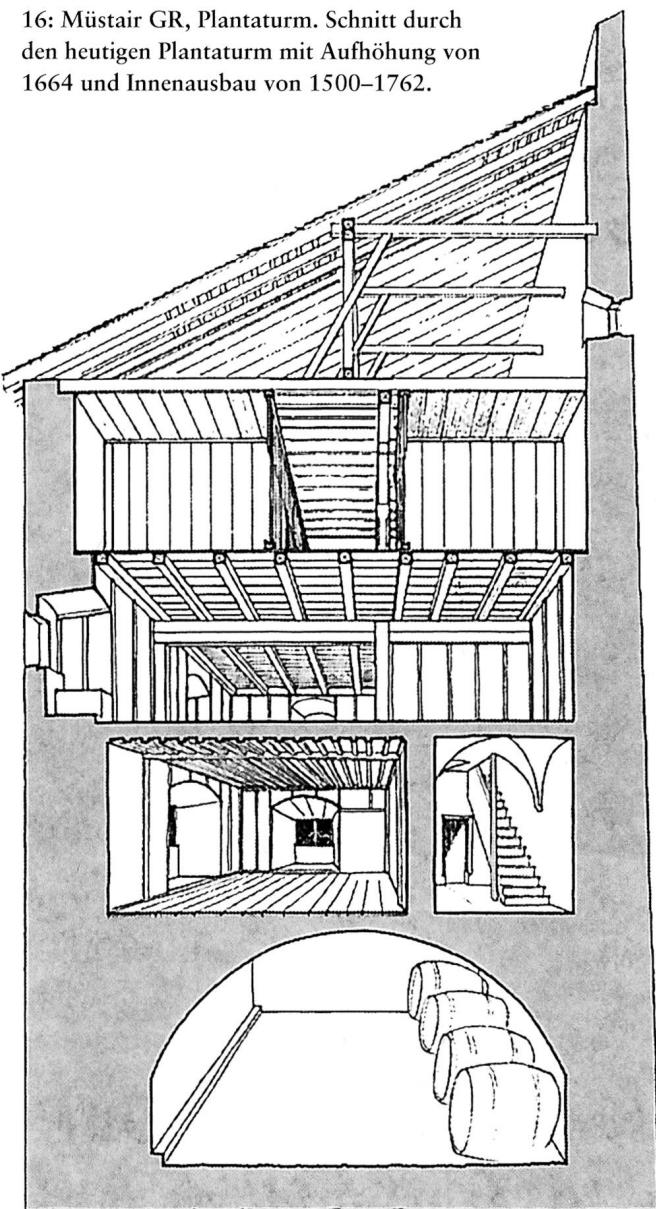
zeigte sich im 20. Jh. ein klaffender Riss. Nachdem 1996 im benachbarten Vinschgau ein leichtes Erdbeben zu beträchtlichen Schäden an der Fürstenbug in Burgeis geführt hatte und Restaurator Oskar Emmenegger sowie Bauingenieur Fredi Schneller Befürchtungen geäussert hatten, dass die Nordostecke des Turmes nach aussen kippen könnte, wurde als Sofortmassnahme von einer italienischen Spezialfirma eine Art Korsett am Turm angebracht, das zugleich als Baugerüst diente (Abb. 15). 1997 wurde der Turm mittels Mauerwerksinjektionen und des Einbaus von Mauerankern statisch gesichert. Während der anschliessenden Restaurierungsarbeiten
