Herausgeber: Schweizerischer Burgenverein

Band: 23 (2018)

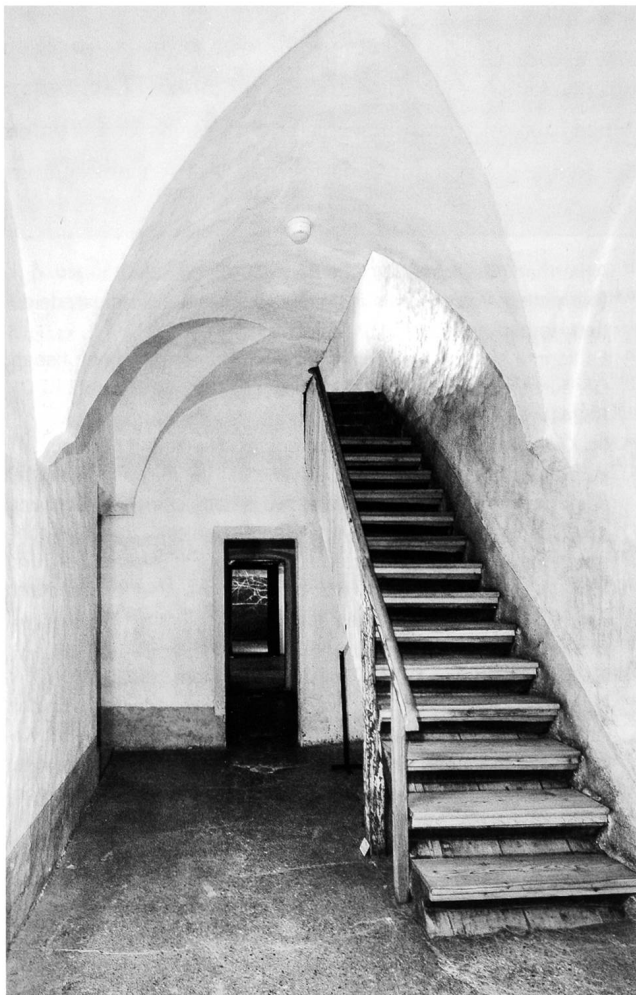
10: Müstair GR, Plantaturm. Gang im ersten Obergeschoss mit der spätgotischen Blocktreppe. Im Hintergrund der Heizraum mit der Tür in die angrenzende ehemalige Küche im «Sakristengebäude».
