Zeitschrift: Mittelalter : Zeitschrift des Schweizerischen Burgenvereins = Moyen Age : revue de l'Association Suisse Châteaux Forts = Medioevo : rivista dell'Associazione Svizzera dei Castelli = Temp medieval : revista da l'Associazion Svizra da Chastels

Des décors inattendus de l'évêque Guillaume de Challant dans les tourelles du château Saint-Maire

par Marie-Paule Guex et Brigitte Pradervand

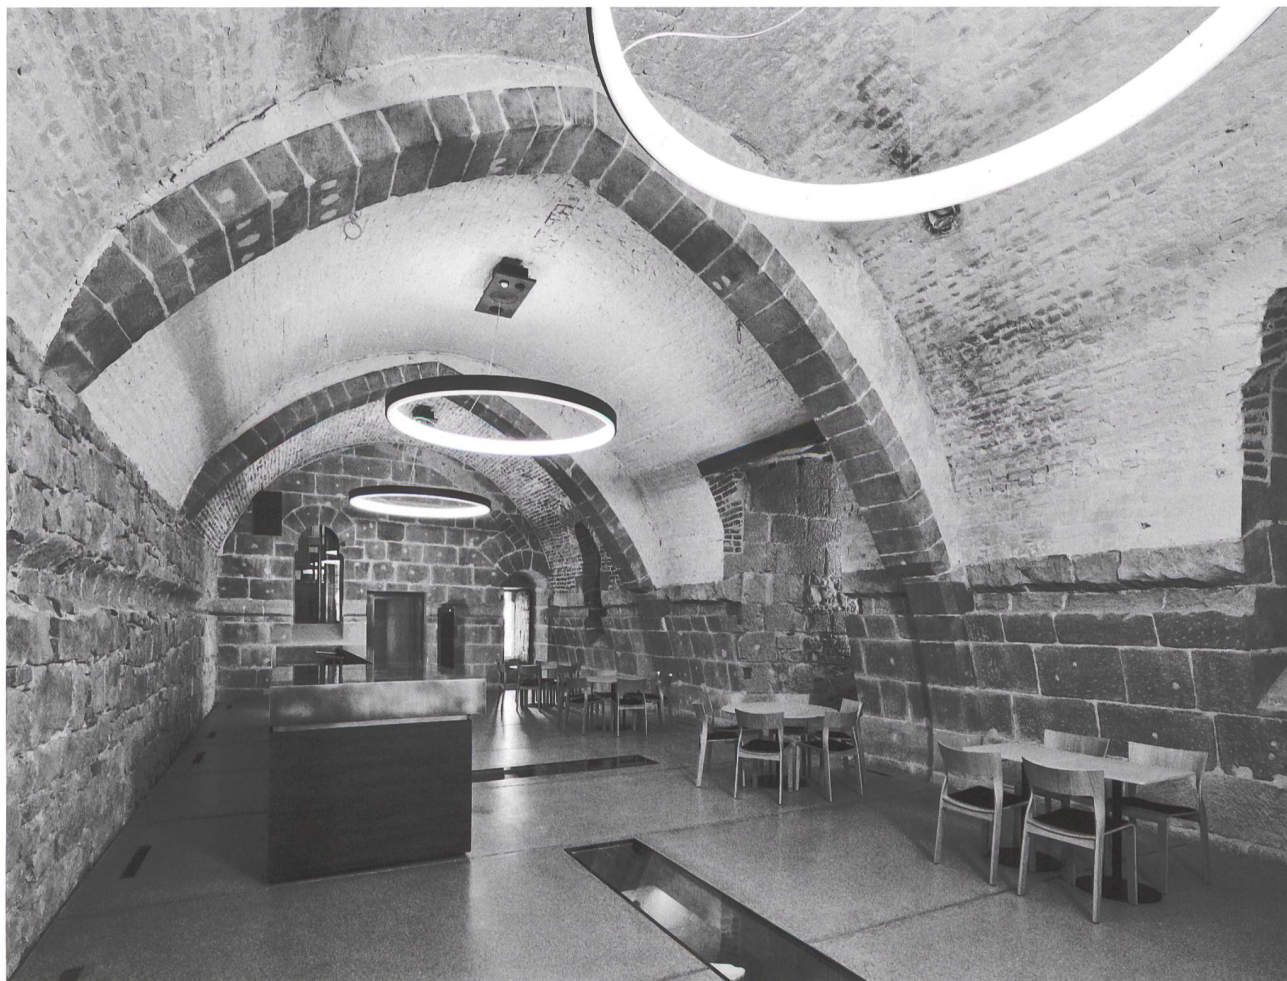
3: Lausanne, Saint-Maire. Arc-doubleau brisé en pierre construit sous de Menthonay, dans la cave nord. Il a été conservé par Challant, malgré l'aménagement sous sa direction de la voûte en plein-cintre en briques.

une voûte en berceau brisé sont déjà installés dans la cave nord, tandis qu'au niveau du rez-de-chaussée, les deux grandes cheminées nord et sud sont déjà visibles (fig. 3). Guillaume de Challant devait disposer des plans de son prédécesseur lorsqu'il reprend en main le chantier, vraisemblablement après quelques temps. La limite entre les deux campagnes de construction est physiquement observable dans les murs. D'infimes différences entre les matériaux (pierre, mortier) utilisés dans les deux mises en œuvre démontrent l'arrêt des travaux et le départ des équipes d'artisans qui obligea le nouveau maître d'ouvrage à en engager d'autres.

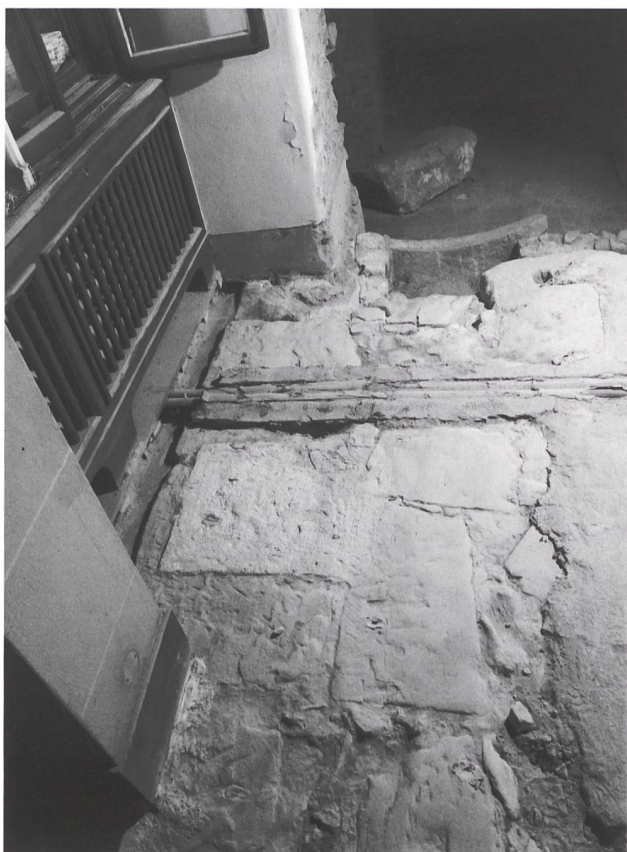
5: Lausanne, Saint-Maire. Reste du sol du chemin de ronde occidental. La maçonnerie sommitale de la façade est constituée de grosses pierres plates ayant servi de dallage.

Le chemin de ronde est installé sur le sommet des façades, où débouchent les deux escaliers en vis. La maçonnerie de couronnement se caractérise par de grandes pierres plates formant un sol dallé (fig. 5). Le cheminement domine d'une hauteur de 1 mètre le sol du deuxième étage sur ses quatre côtés. Son pourtour extérieur est circonscrit par un parapet de briques rythmé de baies-créniaux pourvues initialement de volets sans vitres; des piliers porteurs en briques étaient adossés au parapet. Le pourtour intérieur était délimité par des colonnades de mo-

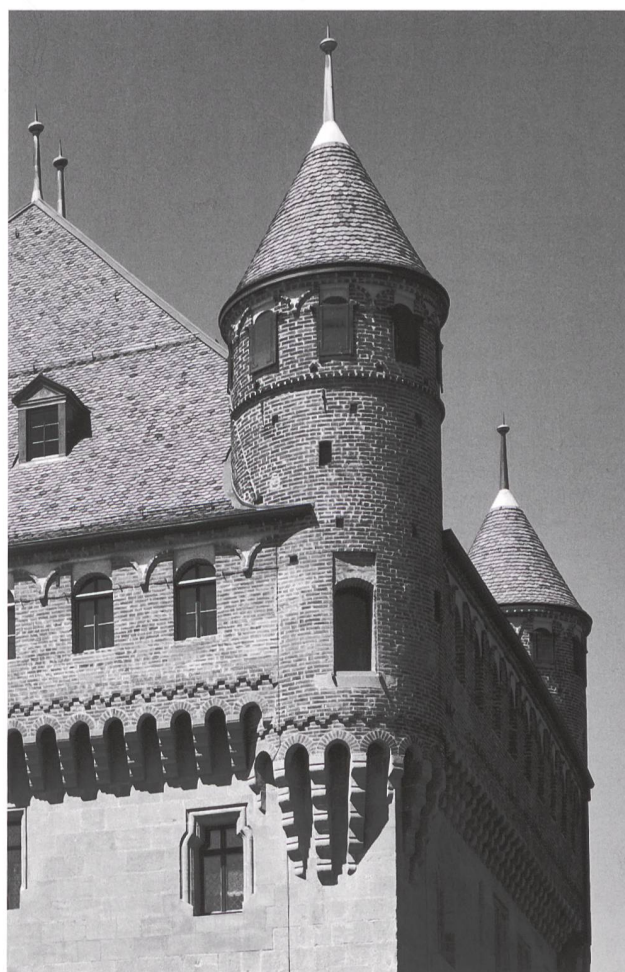
6: Lausanne, Saint-Maire. Tourelle d'angle sud-est «en poivrière» sur mâchicoulis.

Aux angles du chemin de ronde, les tourelles sont érigées «en poivrière» sur les mâchicoulis (fig. 6). Elles comprennent trois niveaux. Le niveau inférieur correspond au chemin de ronde. Les deux niveaux supérieurs, un petit local et un pigeonnier sommital, sont accessibles depuis les combles, de plain-pied ou via une échelle. La tourelle sud-est fait exception puisque le pigeonnier est relié au local par un étroit escalier intérieur.

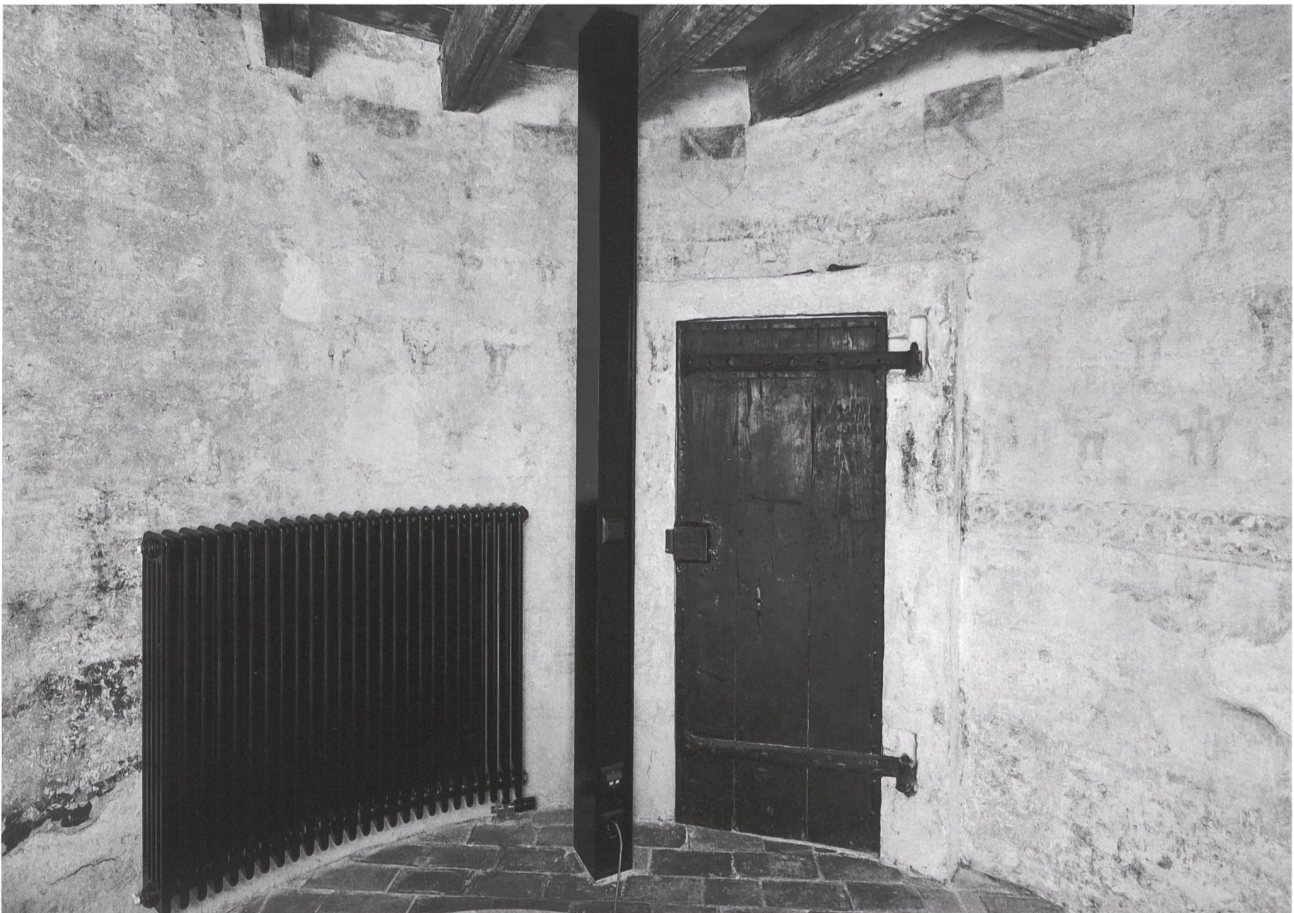
9: Lausanne, Saint-Maire. Tourelle sud-ouest après conservation des décors. Au-dessus de la porte apparaît la frise armoriée des Challant, après 1416.

gueules à une cotice de sable brochant sur le tout. L'une des armoiries est timbrée de la crosse de l'évêque (fig. 9). D'autres sont celles d'une branche cadette, les Challant-Châtillon: d'argent au chef de gueules à une bande de sable, brochant sur le tout, chargeant la bande d'un anneau d'or mis en chef pour brisure.⁴

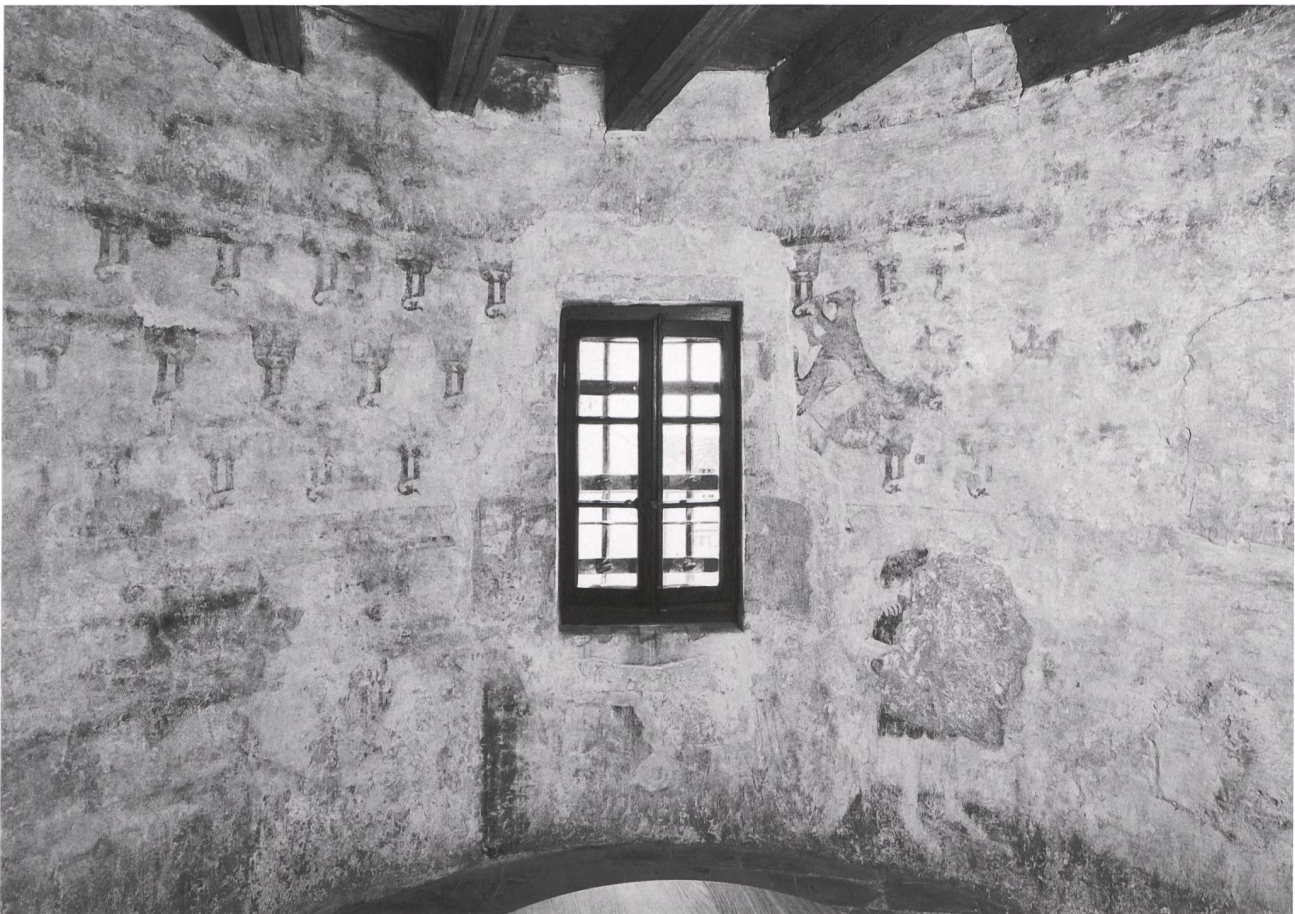
10: Lausanne, Saint-Maire. Tourelle sud-ouest après conservation des décors. Les parois sont ornées de la couronne comtale surmontant la lettre -g- pour Guillaume de Challant, après 1416. Sous la fenêtre, des personnages se devinent.

Le registre médian est orné de motifs régulièrement disposés, formés de couronnes stylisées, peintes en ocre rouge, soutenues par une lettre, un -g-, le tout imitant une tapisserie qui serait tendue sur la paroi (fig. 10). Ce décor repose sur un bandeau orné de quadrilobes qui court tout autour de la pièce (fig. 11). Le soubassement comprend, à peine lisibles, des fragments de petites figures dont un personnage en habits de cour. Le choix du sujet trouve une explication dans les faits historiques. Guillaume de Challant prit le titre de comte de Lausanne en 1416, en réaction à l'érection de la Savoie en duché.⁵ Le -g- qui soutient la couronne comtale permet donc d'identifier Guillaume. D'autres armoiries de Challant sont surmontées d'un chapeau cardinalice ocre rouge (fig. 12). Ces dernières font référence à Antoine, frère de Guillaume nommé cardinal de Sainte-Marie à Via Lata (plus tard Sainte-Cécile) à Rome en 1404, on l'a vu. Antoine de Challant figure par ailleurs, comme son frère, dans les donateurs de la chapelle de la Vierge à la cathédrale de

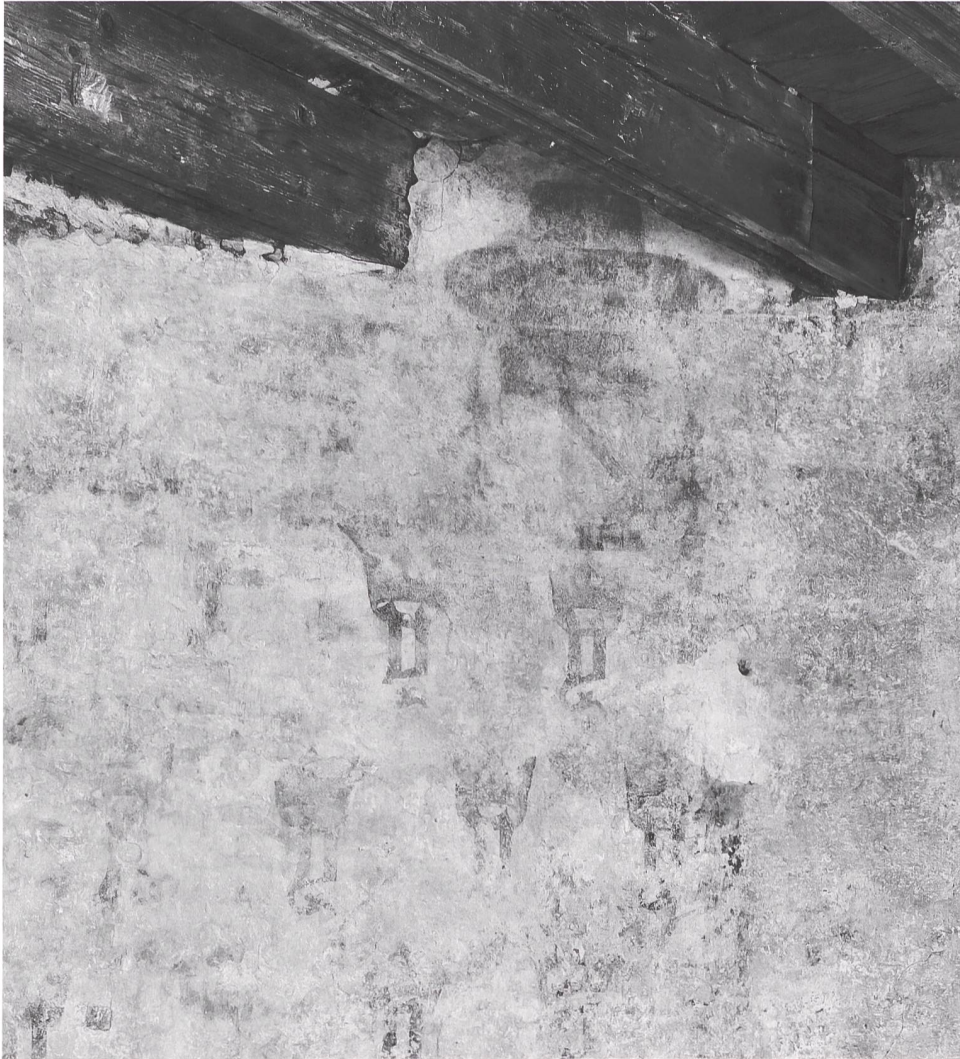
11: Lausanne, Saint-Maire. Tourelle sud-ouest après conservation des décors. Détail du bandeau orné de quadrilobes.

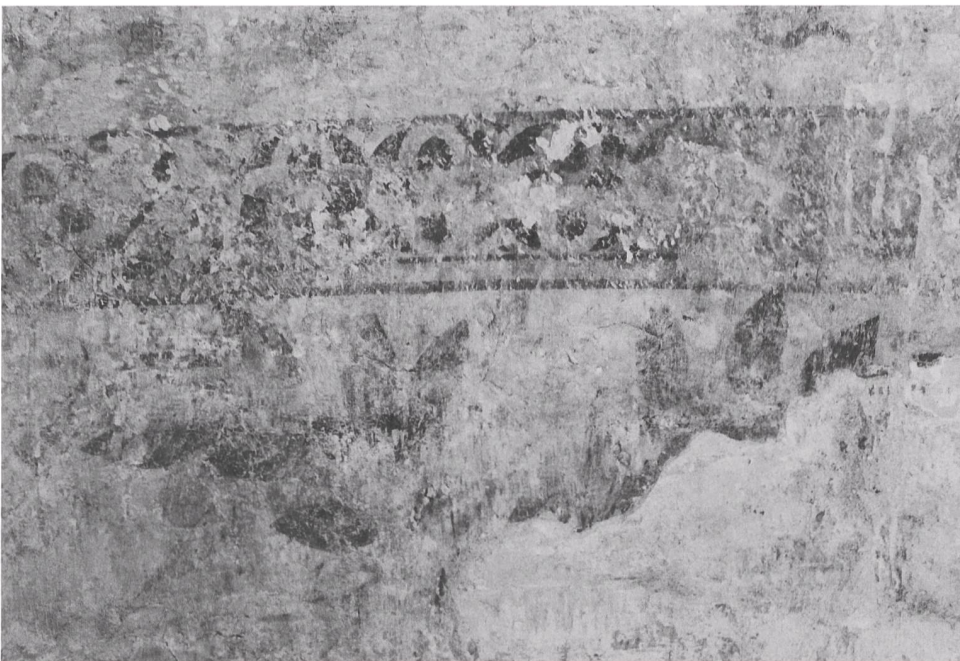
12: Lausanne, Saint-Maire. Tourelle sud-ouest après conservation des décors. Détail des armoiries et du chapeau cardinalice que l'on peut attribuer à Antoine de Challant, frère de Guillaume.

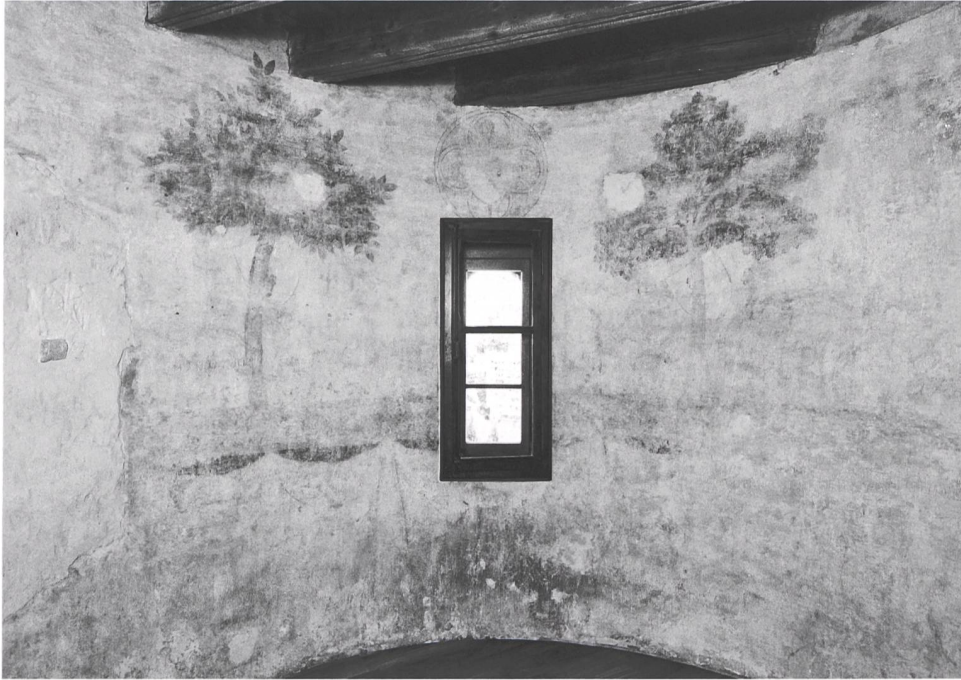
13: Lausanne, Saint-Maire. Tourelle nord-est après conservation des décors. Deux arbres héraldiques sont représentés sur un sol herbeux au-dessus d'une draperie. Au-dessus de la fenêtre, les armoiries de l'évêque Guillaume de Challant très effacées.

Un décor, également armorié mais très différent du premier, est apparu sous les badigeons. A l'origine, une succession de huit arbres occupait toute la hauteur de la paroi (fig. 13). Deux sont bien conservés, les autres sont dans un état très fragmentaire. Ils reposent sur un tapis herbeux, à peine discernable aujourd'hui, au-dessous duquel se déploie une tenture. Sur chacun des troncs est accroché un écu, mais aucun meuble héraldique n'y est décelable. De plus, les armoiries apparaissent curieusement placées derrière le tronc et non devant, bien en évidence comme il se doit. Cette disposition, probablement due à l'usure, n'était sûrement pas celle voulue à l'origine. Mais comment expliquer le vide des écus? Y a-t-il eu perte de substance? Ou les armoiries n'ont-elles pas été terminées? Le soin apporté à la peinture des feuillages des arbres, tous différents et très soignés, laisserait plutôt penser à un état usé des peintures. Au-dessus de la fenêtre, très effacées également, se reconnaissent tout de même les armoiries de Guillaume de Challant surmontées de la crosse, inscrites dans un quadrilobe.
