Zeitschrift: Mittelalter : Zeitschrift des Schweizerischen Burgenvereins = Moyen

Des décors inattendus de l'évêque Guillaume de Challant dans les tourelles du château Saint-Maire

par Marie-Paule Guex et Brigitte Pradervand

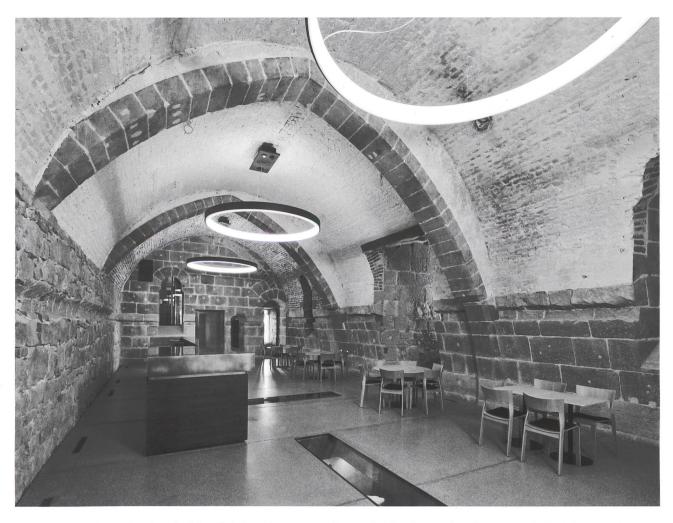
3: Lausanne, Saint-Maire. Arc-doubleau brisé en pierre construit sous de Menthonay, dans la cave nord. Il a été conservé par Challant, malgré l'aménagement sous sa direction de la voûte en plein-cintre en briques.

une voûte en berceau brisé sont déjà installés dans la cave nord, tandis qu'au niveau du rez-de-chaussée, les deux grandes cheminées nord et sud sont déjà visibles (fig. 3). Guillaume de Challant devait disposer des plans de son prédécesseur lorsqu'il reprend en main le chantier, vraisemblablement après quelques temps. La limite entre les deux campagnes de construction est physiquement observable dans les murs. D'infimes différences entre les matériaux (pierre, mortier) utilisés dans les deux mises en œuvre démontrent l'arrêt des travaux et le départ des équipes d'artisans qui obligea le nouveau maître d'ouvrage à en engager d'autres.

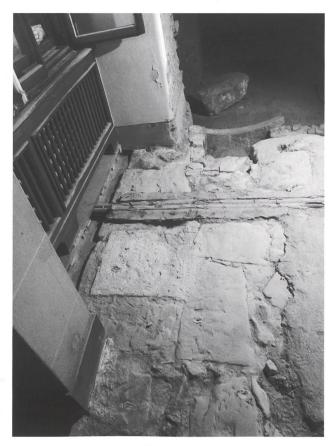
5: Lausanne, Saint-Maire. Reste du sol du chemin de ronde occidental. La maçonnerie sommitale de la façade est constituée de grosses pierres plates ayant servi de dallage.

Le chemin de ronde est installé sur le sommet des façades, où débouchent les deux escaliers en vis. La maçonnerie de couronnement se caractérise par de grandes pierres plates formant un sol dallé (fig. 5). Le cheminement domine d'une hauteur de 1 mètre le sol du deuxième étage sur ses quatre côtés. Son pourtour extérieur est circonscrit par un parapet de briques rythmé de baies-créneaux pourvues initialement de volets sans vitres; des piliers porteurs en briques étaient adossés au parapet. Le pourtour intérieur était délimité par des colonnades de mo-

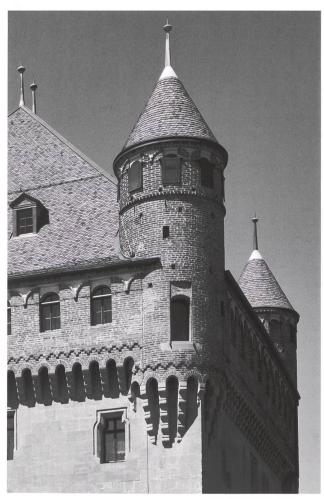
6: Lausanne, Saint-Maire. Tourelle d'angle sud-est «en poivrière» sur mâchicoulis.

Aux angles du chemin de ronde, les tourelles sont érigées «en poivrière» sur les mâchicoulis (fig. 6). Elles comprennent trois niveaux. Le niveau inférieur correspond au chemin de ronde. Les deux niveaux supérieurs, un petit local et un pigeonnier sommital, sont accessibles depuis les combles, de plain-pied ou via une échelle. La tourelle sud-est fait exception puisque le pigeonnier est relié au local par un étroit escalier intérieur.

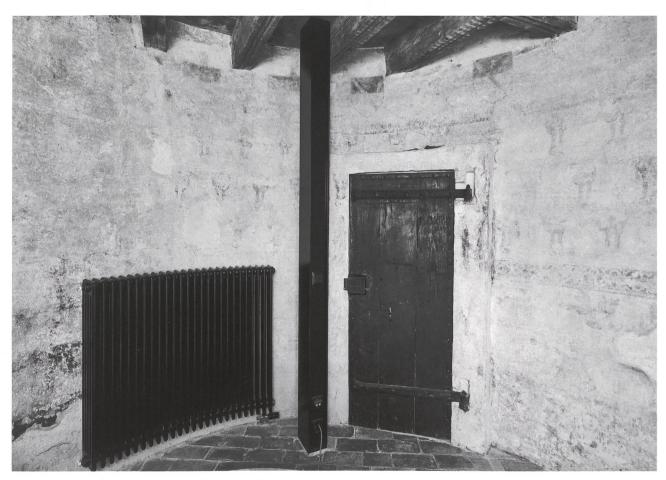
9: Lausanne, Saint-Maire. Tourelle sud-ouest après conservation des décors. Au-dessus de la porte apparaît la frise armoriée des Challant, après 1416.

gueules à une cotice de sable brochant sur le tout. L'une des armoiries est timbrée de la crosse de l'évêque (fig. 9). D'autres sont celles d'une branche cadette, les Challant-Châtillon: d'argent au chef de gueules à une bande de sable, brochant sur le tout, chargeant la bande d'un annelet d'or mis en chef pour brisure.⁴

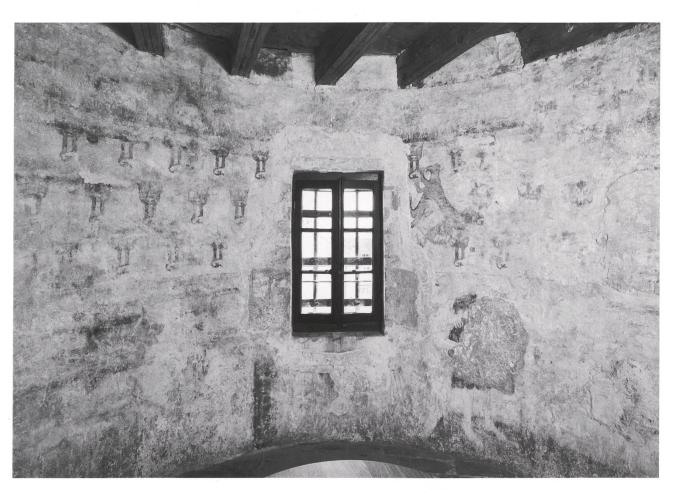
10: Lausanne, Saint-Maire. Tourelle sud-ouest après conservation des décors. Les parois sont ornées de la couronne comtale surmontant la lettre -g- pour Guillaume de Challant, après 1416. Sous la fenêtre, des personnages se devinent.

Le registre médian est orné de motifs régulièrement disposés, formés de couronnes stylisées, peintes en ocre rouge, soutenues par une lettre, un -g-, le tout imitant une tapisserie qui serait tendue sur la paroi (fig. 10). Ce décor repose sur un bandeau orné de quadrilobes qui court tout autour de la pièce (fig. 11). Le soubassement comprend, à peine lisibles, des fragments de petites figures dont un personnage en habits de cour. Le choix du sujet trouve une explication dans les faits historiques. Guillaume de Challant prit le titre de comte de Lausanne en 1416, en réaction à l'érection de la Savoie en duché.5 Le -g- qui soutient la couronne comtale permet donc d'identifièr Guillaume. D'autres armoiries de Challant sont surmontés d'un chapeau cardinalice ocre rouge (fig. 12). Ces dernières font référence à Antoine, frère de Guillaume nommé cardinal de Sainte-Marie à Via Lata (plus tard Sainte-Cécile) à Rome en 1404, on l'a vu. Antoine de Challant figure par ailleurs, comme son frère, dans les donateurs de la chapelle de la Vierge à la cathédrale de Lausanne.⁶ Ce décor mêle donc étroitement les écus de la famille et celles des ecclésiastiques en charge, sans véritable distinction.

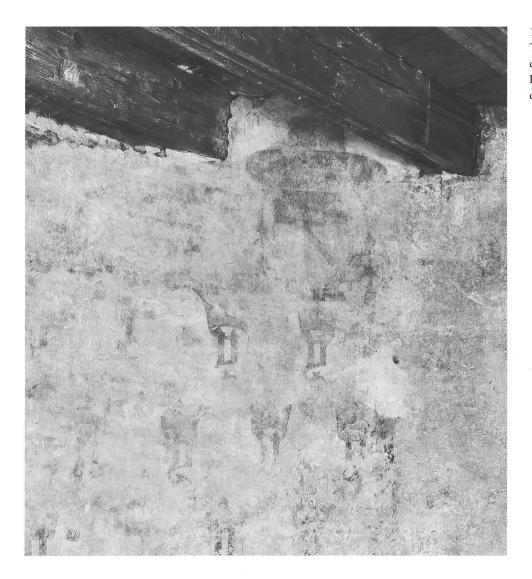
11: Lausanne, Saint-Maire. Tourelle sud-ouest après conservation des décors. Détail du bandeau orné de quadrilobes.

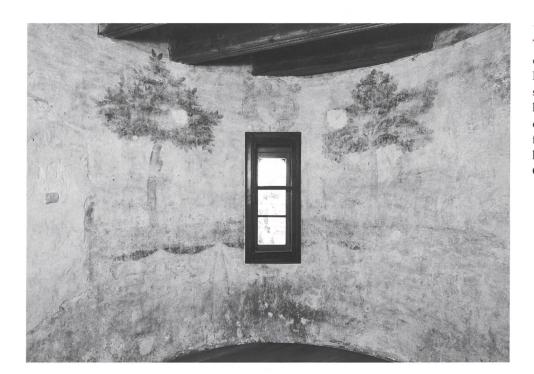
13: Lausanne, Saint-Maire. Tourelle nord-est après conservation des décors. Deux arbres héraldiques sont représentés sur un sol herbeux au-dessus d'une draperie. Au-dessus de la fenêtre, les armoiries de l'évêque Guillaume de Challant très effacées.

Un décor, également armorié mais très différent du premier, est apparu sous les badigeons. A l'origine, une succession de huit arbres occupait toute la hauteur de la paroi (fig. 13). Deux sont bien conservés, les autres sont dans un état très fragmentaire. Ils reposent sur un tapis herbeux, à peine discernable aujourd'hui, au-dessous duquel se déploie une tenture. Sur chacun des troncs est accroché un écu, mais aucun meuble héraldique n'y est décelable. De plus, les armoiries apparaissent curieusement placées derrière le tronc et non devant, bien en évidence comme il se doit. Cette disposition, probablement due à l'usure, n'était sûrement pas celle voulue à l'origine. Mais comment expliquer le vide des écus? Y a-t-il eu perte de substance? Ou les armoiries n'ont-elles pas été terminées? Le soin apporté à la peinture des feuillages des arbres, tous différents et très soignés, laisserait plutôt penser à un état usé des peintures. Au-dessus de la fenêtre, très effacées également, se reconnaissent tout de même les armoiries de Guillaume de Challant surmontées de la crosse, inscrites dans un quadrilobe.
