**Artikel:** Neue und alte Beobachtungen am Turm der Burg Alt-Süns

# Neue und alte Beobachtungen am Turm der Burg Alt-Süns

von Joe Rohrer und Lukas Högl

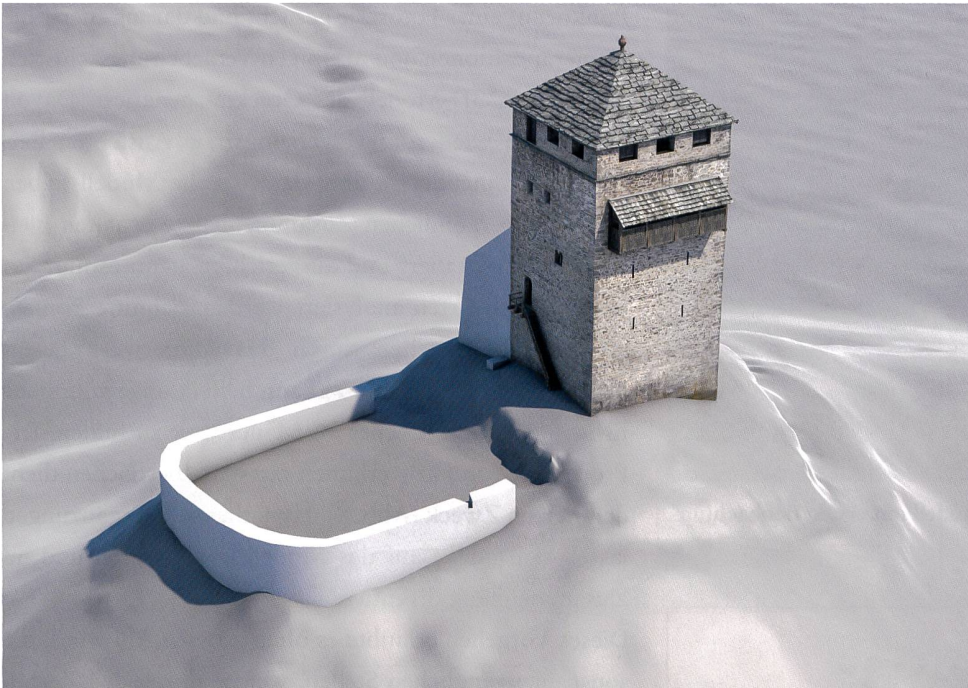
2: Alt-Süns GR. Rekonstruktionsversuch des Turmes mit Umgebung. Die zur Burg gehörigen Mauerteile sind schematisch dargestellt um zu zeigen, dass der Turm, zumindest in späteren Ausbaustadien, nicht isoliert gestanden hat. Mauerverlauf nach Clavadetscher/Meyer 1984 (wie Anm.1), Fenster nach Grundrisszeichnung von J. R. Rahn (1894) Zentralbibliothek Zürich, online: 10.7891/e-manuscripta-43782.

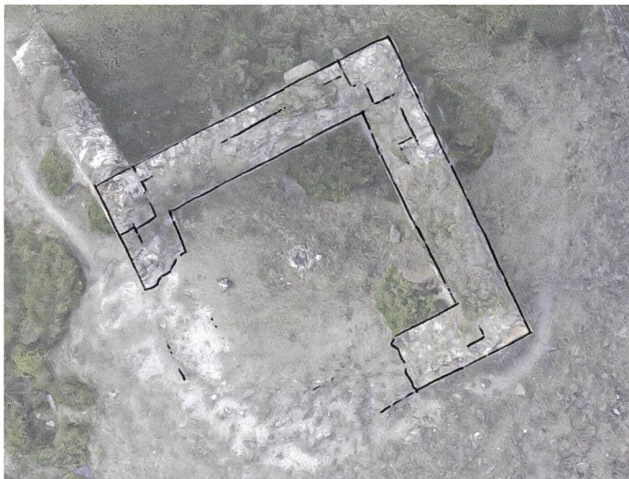
6: Alt-Süns GR. Virtuelles 3D-Modell mit ersten Beobachtungen überzeichnet.

Die Beobachtungen an der Mauerkrone wurden ausschliesslich anhand von Fotos, die von einer Drohne erstellt wurden, gemacht (Abb. 3/4). Neben der direkten Bewertung dieser Fotos wurden daraus auch virtuelle 3D-Modelle der obersten Mauerpartie (Abb. 5) und ein Übersichtsbild (Abb. 6) errechnet. Das hierfür verwendete Verfahren heisst *Structure from Motion*. Bei dieser Technik werden von einer Software übereinstimmende

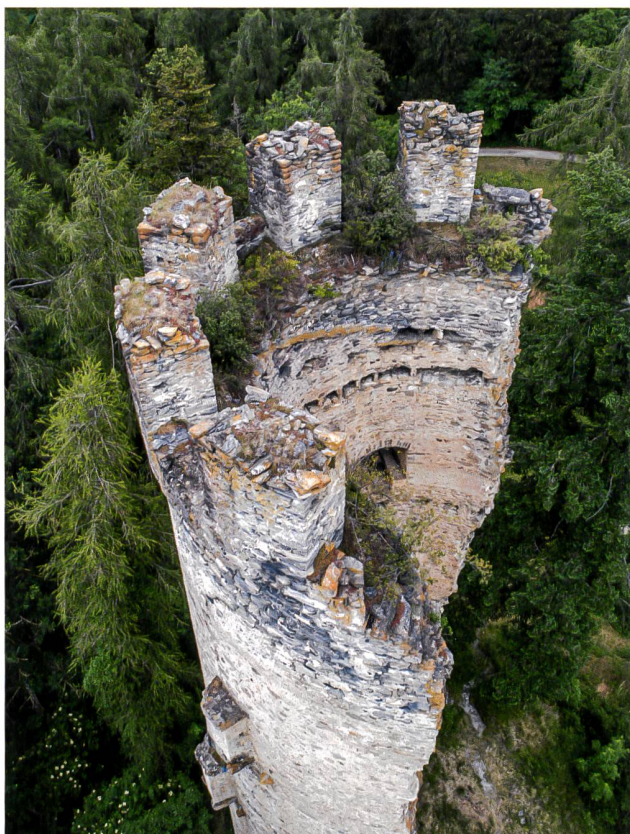
11: Neu-Süns GR. Die nahe gelegene Burg mit dem sehr gut erhaltenen pfeilerartigen Zinnenkranz. Drohnenvideo 2020.

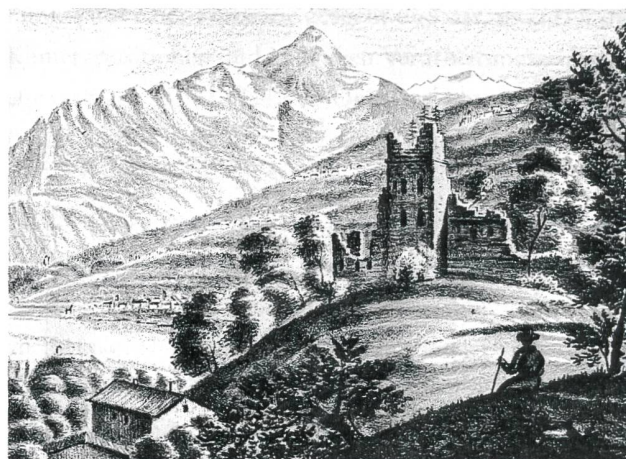
12: Alt-Süns GR. Deutlich treten die Eckpfeiler aus der Silhouette hervor. Ansicht aus Kraneck 1837 (wie Anm. 2).

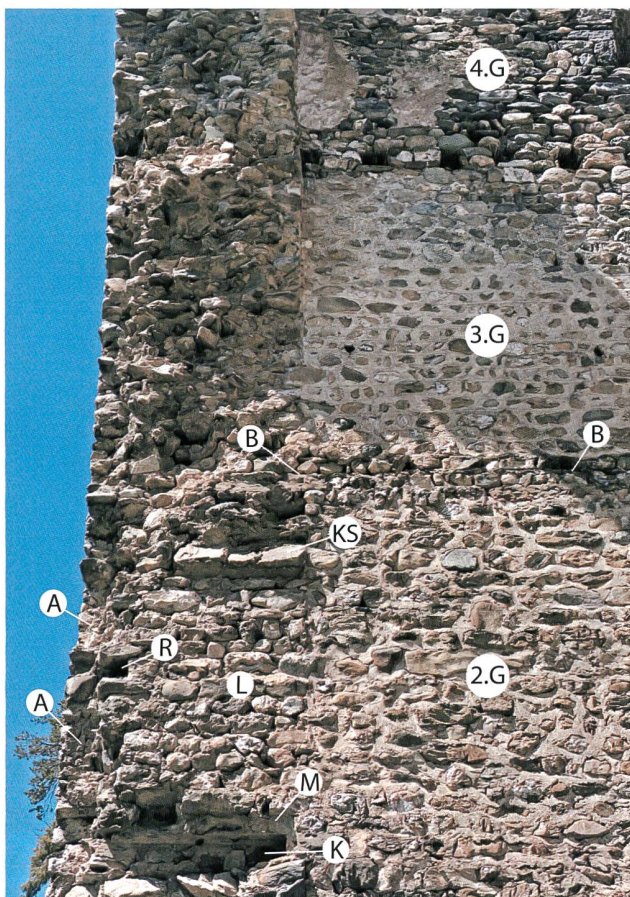
14: Alt-Süns GR. Bereich Hocheingang. B–B = Baunaht Mörtel auf Mörtel, L = Leibungsfläche des Hocheingangs, R = Riegelbalkenkanal, A = ausgebrochene Gewändesteine, KS = Kämpfer des inneren Stichbogens, M = Mörtelnegativ Torschwelle, K = Konsolbalkennegativ des Eingangspodests.

In das gleichartig verputzte zweite Geschoss führte der Hocheingang, dessen Leibungsfläche im Abbruch vollständig erhalten ist (Abb. 14). Von seinem Eingangs-

podest ist ein Konsolbalken-Negativ erhalten, darüber der Mörtelabdruck der Schwellenplatte. Die Gewändesteine des mutmasslich rundbogigen Tors sind ausgebrochen, aber die Mündung des dahinter liegenden Sperrbalkenkanals auf halber Höhe ist gut erkennbar. Das innere Torgewölbe war stichbogig, wie die noch vorhandenen Kämpfersteine zeigen. Der vermauerte Nischenabort und zwei Scharfenfenster wurden bereits erwähnt. Im Unterschied zum erste Geschoss war das zweite Geschoss direkt zugänglich, mit Aufstieg ins dritte und Abstieg ins erste Geschoss. Wie der Nischenabort zeigt, wurde hier ursprünglich mit mindestens kürzerem Aufenthalt gerechnet.
