Das Haus Schlossergasse 3 in Luzern und sein Dachwerk im Kontext

von Christoph Rösch

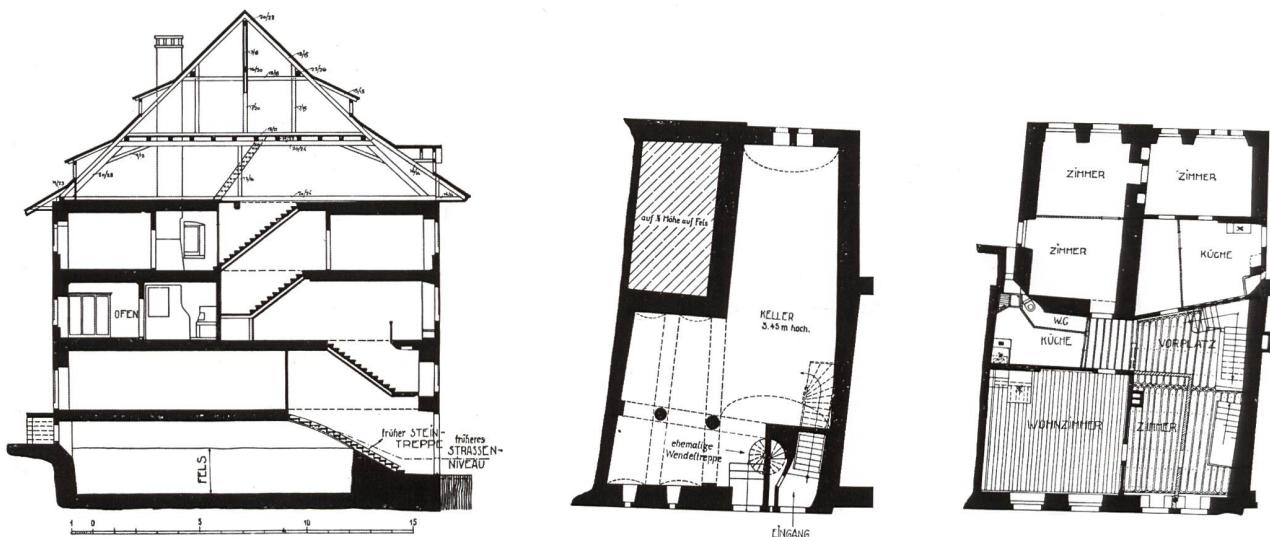
4: Luzern LU, Schlossergasse 3. Querschnitt (links), Grundriss des Keller-/Erdgeschosses (Mitte) und des zweiten Obergeschosses (rechts) aus dem Luzerner Band «Das Bürgerhaus der Schweiz» von 1920.

Der viergeschossige Steinbau mit unregelmässigem Grundriss von rund 12,4 m gassenseitiger bzw. 10,9 m hofseitiger Breite und 18,1–18,7 m Tiefe verfügt mit den gemauerten Giebelwänden über eine Gesamthöhe von ca. 23 m (Abb. 1 und Abb. 4 links). Allein das traufständige Satteldach hat eine Höhe von gut 9 m und übertraf damit zur Bauzeit ein durchschnittliches städtisches Holzhaus mit Tätschdach. Die heute unscheinbare Fassade des Zeilenhauses lässt aufgrund unterschiedlicher Fensterformen und eines jüngeren Verputzes kaum Aussagen zur ursprünglichen Gestaltung zu. Ein kleines, hochrechteckiges Einzelfenster mit breit gefastem Gewände und abgesetzten, zungenförmig-konkaven Ausläufen im ersten Obergeschoss dürfte der Bauzeit des

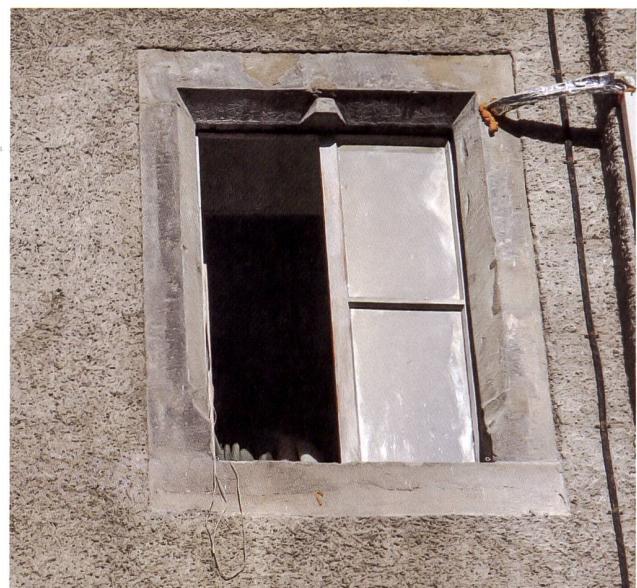
5: Luzern LU, Schlossergasse 3. Fensteröffnung an der Hoffassade im zweiten Obergeschoss, höchstwahrscheinlich aus der Bauzeit von 1353.

Hauses angehören. An der Hoffassade befindet sich im zweiten Obergeschoss ein gleichartiges, ehemaliges Doppelfenster (Abb. 5).¹⁷ Das Satteldach mit einer Neigung von 45 Grad war wohl von Anfang an mit Ziegeln eingedeckt. Im vorhandenen Bestand lassen sich noch zahlreiche Ziegel mit Spitzbogenform erkennen, welche dem 15. Jh. zuzuweisen sind. Es ist davon auszugehen, dass das Haus schon zur Bauzeit mit Kaminen ausgestattet war. Heute sind Spuren von Kaminen unterschiedlicher Zeitstellung an den Brandmauern erkennbar. In welchem Umfang die Innenstruktur des Hauses noch ins 14. Jh. zurückgeht, bleibt zu untersuchen. Im Erdgeschoss bestanden aufgrund 1920 publizierter Aufnahmepläne¹⁸ eine auf zwei Rundpfeilern abgestützte, gewölbte Halle und ein tonnengewölbter Keller in der Westhälfte. Vor diesem Keller, unmittelbar an der Gassenfassade, lag eine steinerne Wendeltreppe, welche ins erste Obergeschoss führte (Abb. 4 Mitte). Über das Alter der Erdgeschosseinrichtungen lässt sich nur mutmassen. Sie wurden 1949 restlos entfernt. Vermutlich konnte das Erd- oder Kellergeschoss mit der Wendeltreppe von der Schlossergasse her ebenerdig betreten werden, während es hofseitig mindestens teilweise in den Boden eingetieft war. Eine heute vermauerte Türe im ersten Obergeschoss an der Hofseite nahm wohl Bezug auf das ursprüngliche Hofniveau.

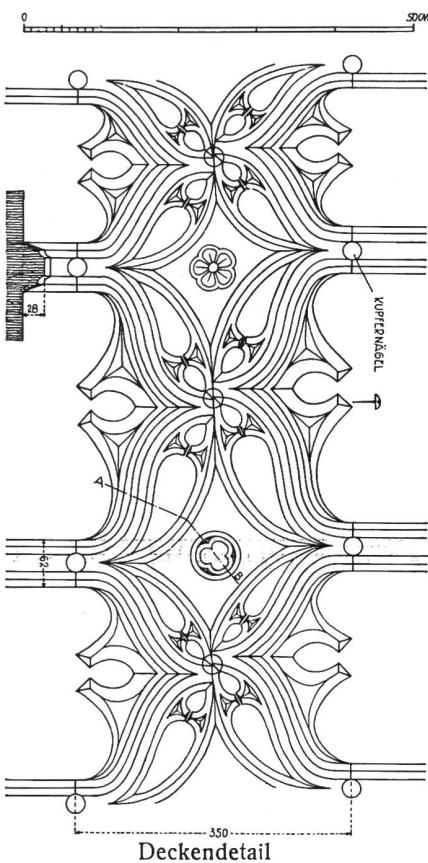
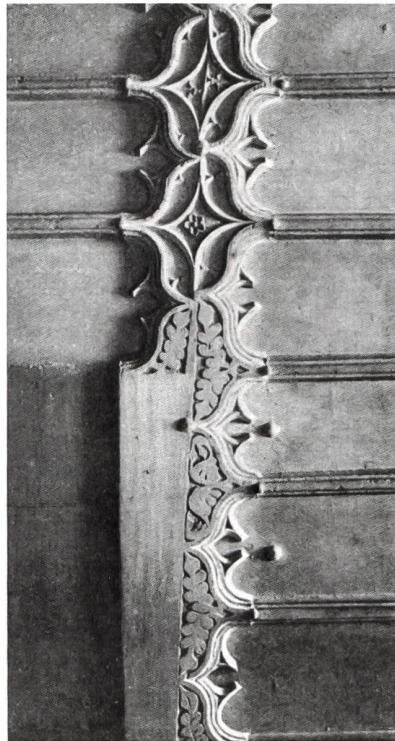
6: Luzern LU, Schlossergasse 3. Holzdecke mit masswerkverzierten Abschlüssen und Flachschnitzereien im nordwestlichen Raum im zweiten Obergeschoss. Abbildungen aus dem Luzerner Band «Das Bürgerhaus der Schweiz» von 1920.

ersten Obergeschoss ein inschriftlich 1456 datiertes Täfer mit ornamentalem gemaltem Deckenfries zum Vorschein.¹⁹ Die Holzdecken der beiden gassenseitigen Räume des zweiten Obergeschosses dürften aus typologischer Sicht in denselben zeitlichen Rahmen fallen. Eindrücklich ist insbesondere die auf den unsymmetrischen Grundriss von annähernd 50 m² Grösse angepasste Holzdecke im nordwestlichen Raum mit Abschlüssen aus Blendmasswerk und Flachschnitzerei-Abschnitten mit floralen Mustern (Abb. 6 und Abb. 4 rechts). Sie wurde vermutlich 1948 entfernt und ist heute verschollen.²⁰

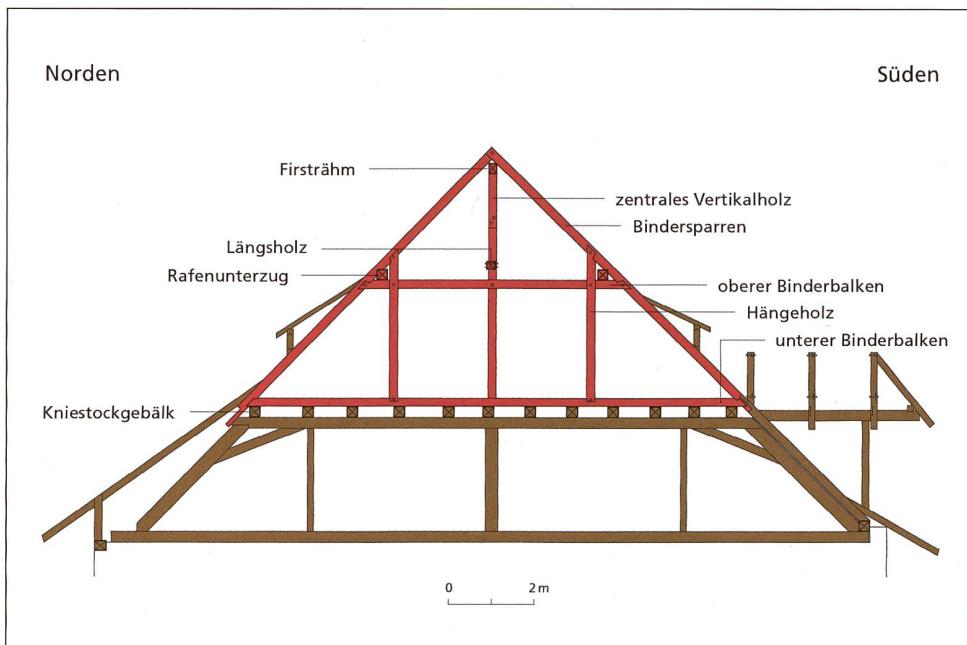
7: Luzern LU, Schlossergasse 3. Querschnitt des Dachwerks, Ansicht Binder. Rot 1353d, braun 1755d.

Das Satteldach, welches das Haus in seiner Tiefe von 18 m mit einer Neigung von 45 Grad überspannt, wird heute von einem zweiteiligen Dachwerk getragen. Während der Bereich des ersten Dachgeschosses im 18. Jh. durch den Einbau eines liegenden Stuhls umgestaltet wurde, blieb darüber das 6 m hohe mittelalterliche Dachwerk im Originalzustand erhalten (Abb. 7/8). Vergleichbare Dachwerke wurden schon verschiedentlich beschrieben. Die folgenden Erläuterungen und die Terminologie orientieren sich am Leitfaden über den vorindustriellen Holzbau²⁷ und an Arbeiten von Burghard Lohrum.²⁸

Das mittelalterliche Dachwerk ist zwischen die beiden gemauerten Giebelwände eingespannt. Die Hölzer sind schwarz angemalt und weisen nur bei den Holzverbindungen wenige Russspuren auf. Das Dachwerk besteht aus drei Querbindern, welche mit einer Distanz von 4,3 m untereinander aufgereiht sind (Umschlagbild). Die beiden äusseren haben einen Abstand von gut 1 m zu den Giebelbrandmauern. Zwischen den Bindern befinden sich vier Rafenpaare. Die Querbinden bestehen aus dem zentralen Vertikalholz, welches das Firsträhm trägt, einem oberen Binderbalken, auf welchem die seitlichen Rafenunterzüge liegen, zwei senkrechten Hölzern neben den Rafenunterzügen und einem unteren Binderbalken. Die Binderbalken und die senkrechten Hölzer sind an den Bindersparren angeblattet. Die Rafen zwischen den Bindersparrenpaaren liegen den Rafenunterzügen auf und sind mit Holznägeln fixiert.

Die Dachlast wird über die Rafenunterzüge und den oberen Binderbalken direkt sowie über das senkrechte, dem horizontalen Binderbalken überblattete und am Bindersparren angeblattete Holz umgelenkt, indirekt an den Bindersparren übertragen. Die senkrechten Hölzer sind mit schwalbenschwanzförmigen Verbindungen am unteren Binderbalken angeblattet. Die unteren Binderbalken werden also wie die oberen an die Bindersparren aufgehängt. Folglich beansprucht im Sinne eines kraft-

schlüssigen Dreiecks der abstrebende Bindersparren am Fuss den unteren Binderbalken auf Zug. Der Querbinder ist als Hängebund zu bezeichnen und die vertikalen Hölzer als Hängehölzer. Die Hängebünde bilden nur ein Element in der Lastabtragung. Die Rafenunterzüge und das Firsträhm sind in die Giebelwände eingemauert. Zusätzlich ist das Dachwerk in der Firstachse durch ein ebenfalls seitlich eingemauertes Längsholz ausgesteift und bei den äusseren Hängehölzern durch zwei zum Firsträhm reichende Kopfbänder verstrebt. Darüber hinaus liegen die unteren Binderbalken auf einer dichten, firstparallelen und ebenfalls in den Giebelwänden eingemauerten Balkenlage, dem Kniestockgebälk, auf welchem das in der Gesamtheit als Hängewerk zu bezeichnende Dachwerksystem aufliegt (Abb. 7/8).²⁹ Der obere Teil des Dachs von 1353 funktionierte konstruktiv eigenständig. Der 1755 eingefügte, liegende Stuhl im ersten Dachgeschoss ersetzte aller Wahrscheinlichkeit nach keine ältere Konstruktion. Er dient der sekundären Abstützung des Kniestockgebälks des oberen Dachwerks (Abb. 7 braun). Bei einer partiellen Untersuchung 1999 konnte festgestellt werden, dass das Kniestockgebälk mindestens partiell ersetzt und 15 cm tiefer neu eingefügt worden ist. Die originalen Balkenlöcher wurden vermauert.³⁰

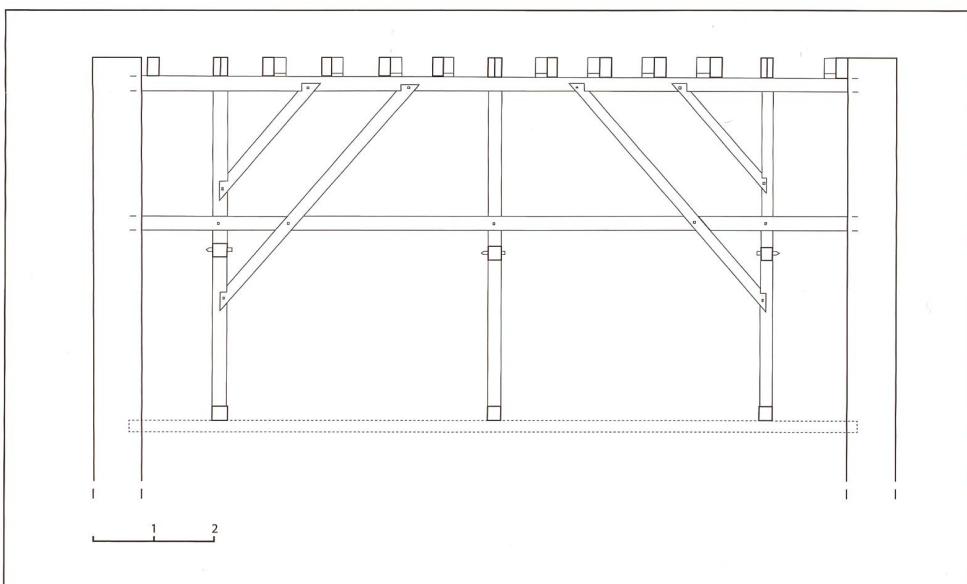
8: Luzern LU, Schlossergasse 3. Längsschnitt des oberen Teils des Dachwerks von 1353d.

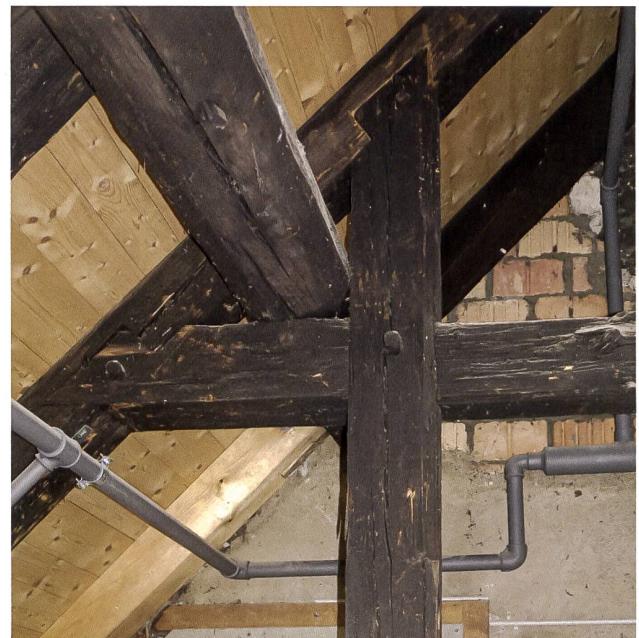
9: Luzern LU, Schlossergasse 3. Bindersparren, oberer Binderbalken und Hängeholz mit Rafenunterzug.

Das ins Auge fallende Element des beschriebenen Dachwerks sind die als Hängebünde konzipierten Querbinder mit den im Dreieck von Binderbalken, überblattetem Hängeholz und Bindersparren eingefügten Unterzügen (Abb. 9). Aufgrund der Dreieckform wird dieses Konstruktionselement bei Ständerbauten, bei welchen die Vertikalhölzer als Hochständer funktionieren, auch als Triangel bezeichnet.³¹ Wie zu zeigen sein wird, findet sich dieses charakteristische Element bei Dachwerken unterschiedlicher Gebäudetypen in einem zeitlich und geografisch begrenzten Raum.

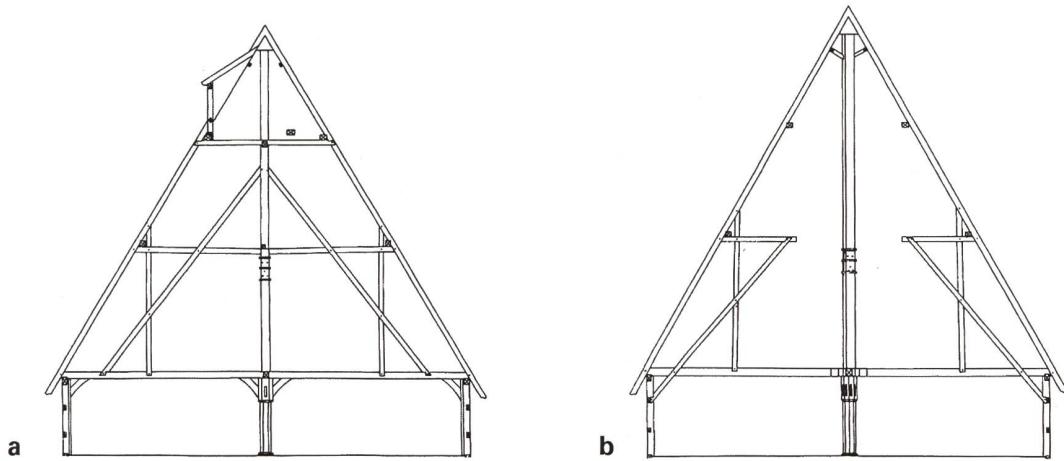
11: Luzern LU, Wasserturm. Ansicht der zwei unterschiedlichen Binder- oder Gerüstachsen des Dachwerks von 1339d.
a) Dachgrat zu Dachgrat b) Dachfläche zu Dachfläche

In der Stadt Luzern sind drei Turmobergadendächer⁴³ bekannt, welche über Gerüstachsen mit Hängehölzern, Unterzügen in der hier besprochenen Position und von diesen getragenen Räfen verfügen. Das prominenteste Beispiel stellt der Wasserturm dar. Auf dem achteckigen, gemauerten Turm erhebt sich ein ebenfalls achteckiger, hölzerner Obergaden mit markantem, achteckigem, knapp 12 m hohem Steildach (Abb. 10). Der allseits rund 1 m über die Mauerflucht vorkragende Obergaden ist als Ständerkonstruktion ausgeführt. Die Bunddachbalken lagern auf der zentralen Säule und den Ständern in jeder Ecke und in der Mitte von jedem der acht Wandabschnitte. Zwei Bunddachbalken laufen durch, während der Rest nur bis zur zentralen Säule geht. Auf der zentralen Säule steht der Kaiserstiel, um den das Dachwerk radial angeordnet ist. Es verfügt über zwei unterschiedliche Gerüst- oder Binderachsen. Bei den von Dachgrat zu Dachgrat aufgespannten Achsen laufen zwei in der Höhe versetzte Binderbalken auf circa einem Drittel der Dachhöhe mit Überlattung am Kaiserstiel durch, während der Rest auf dem tieferliegenden, durchgehenden Binderbalken

auflagert und am höherliegenden, durchgehenden endet. Die Hängehölzer sind am Bindersparren eingezapft und mit einem Holznagel gesichert, am Binderbalken überblattet und am Bunddachbalken (unterer Binderbalken) angeblattet. Druckhölzer streben den Kaiserstiel zum Bunddachbalken ab. Sie sind am Hängeholz und am Binderbalken überblattet (Abb. 11a). Bei den Binderachsen zwischen den Dachflächen enden die Binderbalken als Stichbalken. Kurz vor dem Stichbalkenende ist ein Zugholz angeblattet, welches dem Hängeholz und dem Bunddachbalken überblattet und am mittleren Ständer der Obergadenwand angeblattet ist. Die Dachlast wird also auf Zug an die Obergaden-Mittelständer abgegeben (Abb. 11b).⁴⁴

Das Dachwerk wurde 1994 dendrochronologisch anhand einer Eichenprobe mit Waldkante ins Jahr 1339 datiert.⁴⁵ Die Überprüfung im Herbst 2021 bestätigte zwar diese Datierung, deckte aber Mängel am Bericht auf. So konnten zwei weitere Eichenproben des Dachwerks mit dem Fälldatum Herbst/Winter 1338/39 erkannt werden. Überdies zeigte sich, dass die bislang aufgrund des dendrochronologischen Berichts Erneuerungsarbeiten im 15. Jh. zugewiesenen, konstruktiv aber zum Kern-Dachwerk gehörenden Fichtenhölzer ebenfalls in die Bauzeit zurückgehen. Die drei Fichtenproben mit Waldkanten wurden bereits ein Jahr vor den Eichen im Herbst/Winter 1337/38 geschlagen.⁴⁶

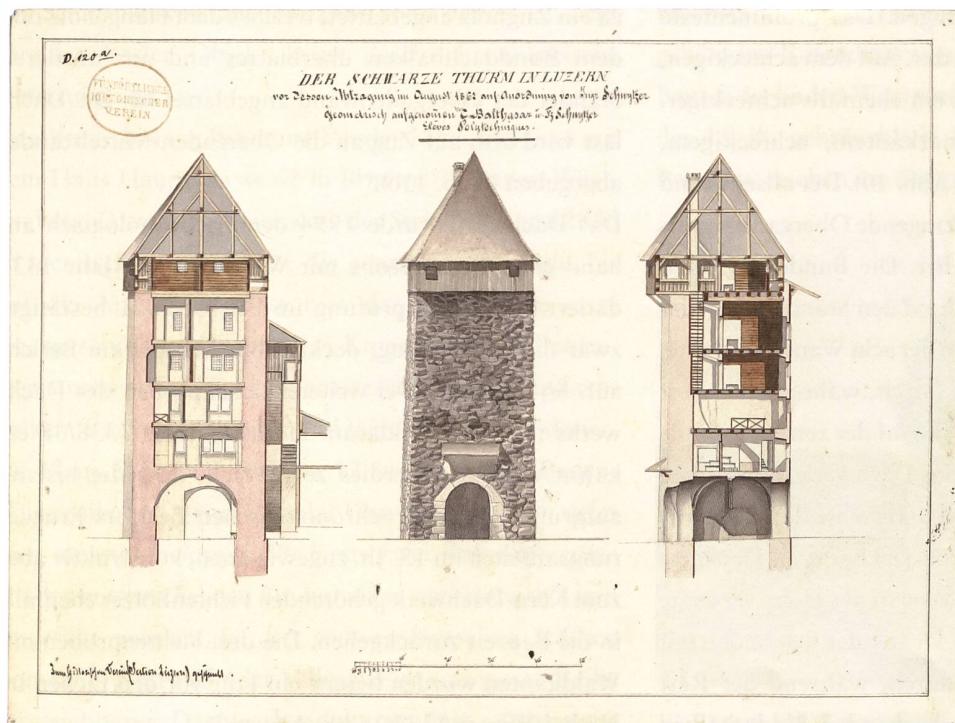
13: Luzern LU, Inneres Weggistor. Vor dem Abbruch 1862 angefertigte Baudokumentation. Kolorierte Federzeichnung.

Das Innere Weggistor, auch Schwarzer Turm genannt, stand 250 m nördlich des Wasserturms und gehörte zur Stadtbefestigung des 13. Jh. Der ursprünglich stadtseitig offene Schalentorturm wies einen hölzernen, grabenseitig vorkragenden Obergaden mit Pyramidendach auf (Abb. 12).⁴⁷ Dank einer vor dem Abbruch 1862 erstellten Baudokumentation lassen sich im Dach «dreieckig» eingefasste Unterzüge erkennen. Die Dachkonstruktion ist grundsätzlich mit jener des Wasserturms vergleichbar, wenn auch die Ausführung wegen des quadratischen Grundrisses deutlich einfacher ausfiel. Das um das zentrale Hängeholz oder den Kaiserstiel aufgebaute Dachwerk verfügte neben an zunehmenden Diagonalgerüstachsen bei den Dachkanten in der Mitte jeder Dachfläche über eine Binderachse bestehend aus Sparren, Binderbalken, Hängehölzern und Bunddachbalken. Der Kaiserstiel war mittels Druckhölzer an das Ständergerüst des Obergadens abgestrebt (Abb. 13). Das Tor wird möglicherweise 1265 als «*porta que dicitur Hoftor*», sicher aber 1352 als «*Wegustôr*» erstmals in den Schriftquellen erwähnt.⁴⁸ Ab wann ein Torturm bestand, lässt sich freilich nicht sagen. Unbekannt ist auch, ob der Unterbau und der Obergaden gleichen Alters waren. Der gemauerte Turmschaft verfügte, soweit sich

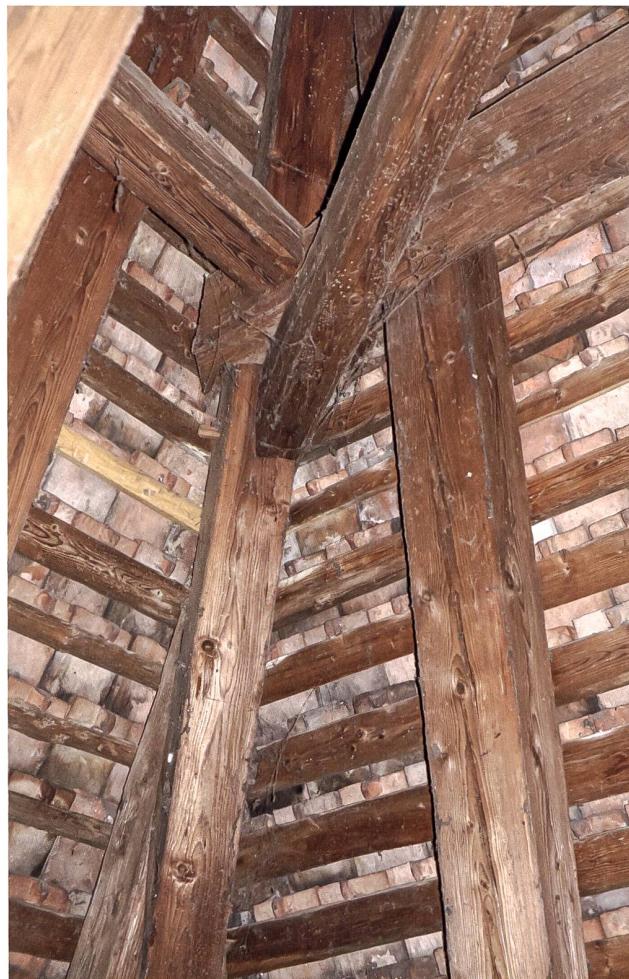
15: Luzern LU, Dächlturm. Dachwerk von 1449d. Grat mit überkämmten Rafenunterzügen.

Stadtseite geneigte, innenliegende Pultdach wurde in einer zweiten Bauphase durch ein hohes Pyramidendach ersetzt. Innerhalb des Zinnenkranzes errichtete man dafür ein Ständergerüst, auf welchem sich das um den Kaiserstiel als zentrales Hängeholz gefügte Dachwerk erhebt.⁵⁰ Es unterscheidet sich konstruktiv nicht von den eben beschriebenen Beispielen. Der Kaiserstiel ist bei den Dachflächen-Binderachsen mit Druckhölzern an das Ständergerüst abgestrebt. Die Ständer der West-Ost-Achse fehlen heute. Die Gratsparren verfügen über ein am Hängeholz überblattetes und am Bunddachbalken angeblattetes Sparrenstützholz. Die auf einer Ebene liegenden Rafenunterzüge sind den Binderbalken zum Teil aufgekämmt und den Hängesäulen seitlich überblattet. Bei den Ecken weisen sie eine Überkämzung auf und bilden kurze Vorstösse (Abb. 15).

Nach Aussage der dendrochronologischen Datierung wurde das Dachwerk des Dächlitzturm 1449 errichtet.⁵¹ Angesichts der Datierung vergleichbarer Konstruktionen handelt es sich um einen sehr späten Vertreter. Wegen der Aufrichtung des Pyramidendachs in einer zweiten Phase und der Form der Holzverbindungen spricht aus bauhistorischer Sicht nichts gegen das Datum.⁵² Über die Gründe dieses Nachzüglers in Luzern lässt sich spekulieren, zumal beim Spitzdach des Luegislandturms 1450d eine andere, zu dieser Zeit gängigere Konstruktionsweise mit Stuhlgerüst Anwendung fand.⁵³ Möglicherweise orientierte sich der verantwortliche Zimmermann bei der Ausführung des Dächlitzturm dachs an bestehenden Bauten wie dem Inneren Weggistor oder dem Wasserturm, die sich damals seit gut 100 Jahren bewährt haben. Vielleicht stammte er aber auch aus dem Südwestdeutschen Raum oder dem Elsass, wo diese Konstruktionsweise bei Hochständerbauten, wie oben dargelegt, noch immer angewendet wurde.⁵⁴

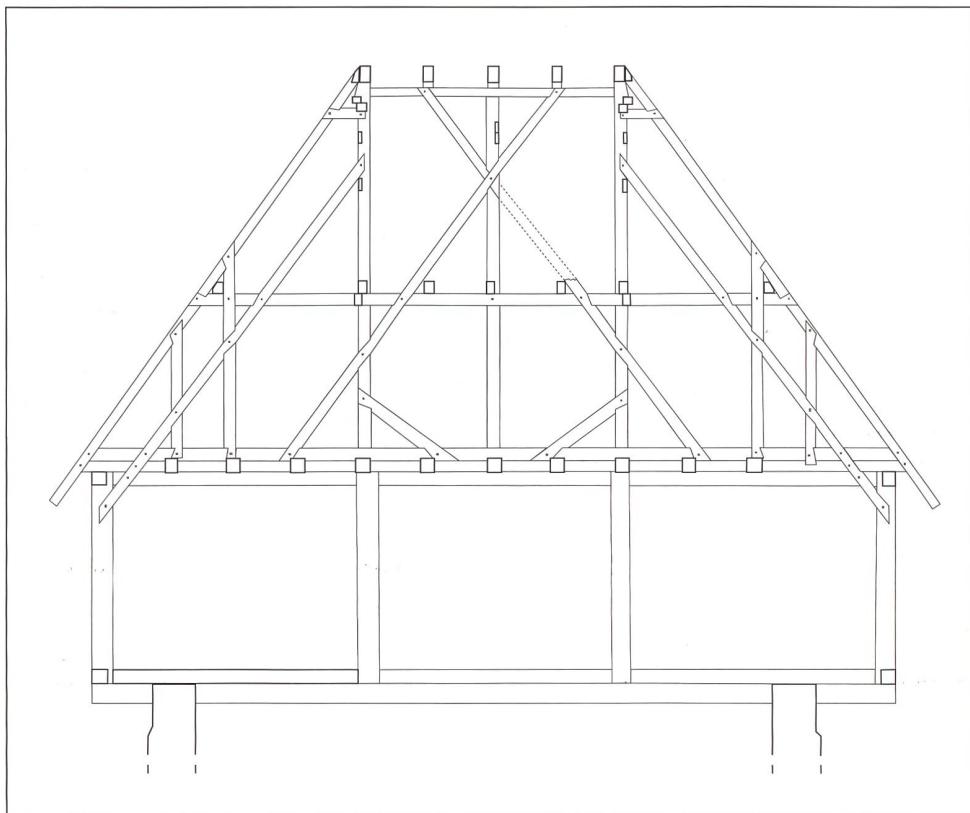
17: Hohenrain LU, ehem. Johanniterkommende, Turm Roten. Schematischer Längsschnitt des Dachwerks von 1349d.

Das Dachwerk erhebt sich auf einer Dachbalkenlage. Darauf verläuft in der Firstachse eine Schwelle, auf welcher drei Firstsäulen eingezapft sind. Das Firsträhm liegt auf der mittigen Säule auf und ist bei den äusseren seitlich angebunden. Die Binderbalken der Querbinder sind an den Firstsäulen überblattet und an den Bindersparren angeblattet. Die Unterzüge liegen auf dem Binderbalken auf und sind von einem Hängeholz eingefasst. Das gleiche System ist, im Gegensatz beispielsweise zum Dachwerk an der Schlossergasse 3, auch bei den restlichen Dachhaut tragenden Hölzern zwischen den Firstsäulen vorzufinden. Es handelt sich hier folglich um ein Sparrendach mit Unterzügen. Die Längsachse des Walm dachs mit den drei Firstsäulen ist unterhalb der Querbinderbalken mit einem firstparallelen Längsbinderbalken ausgesteift. Er ist ebenfalls an den Firstsäulen überblattet und bildet an den schmalen Walmseiten das gleiche System mit Sparrenunterzügen (Abb. 17). Die Unterzüge der Längsseiten liegen bei den Dachgraten auf den Unterzügen der Schmalseiten auf. Die Last der Firstsäulen wird über eine firstparallele Wand im Obergaden abgefangen. Man war aber dennoch bestrebt, mittels Druckhölzern, Kreuz- und Scherenstreben die Firstsäulen aufzuhängen und Dachlast an die Außenwände des Obergadens abzuführen. So werden bei den äusseren Querbünden die Firstsäulen über Druckhölzer abgestrebt, welche beidseitig am Binderbalken, Hängeholz, Sparrenfussband sowie am Bunddachbalken überblattet und am Ständer des Obergadens angeblattet sind. Darüber hinaus verfügen sie über Langbänder bei den schmalen Walmseiten und Dachgraten (Abb. 18). Die mittlere Firstsäule ist im Quer- und Längsbund mit Scherbändern an den Bindersparren beziehungsweise am Firsträhm aufgehängt (Abb. 17).

Die dendrochronologische Datierung von Obergaden und Dachwerk ergab ein Baudatum von 1349.⁵⁶

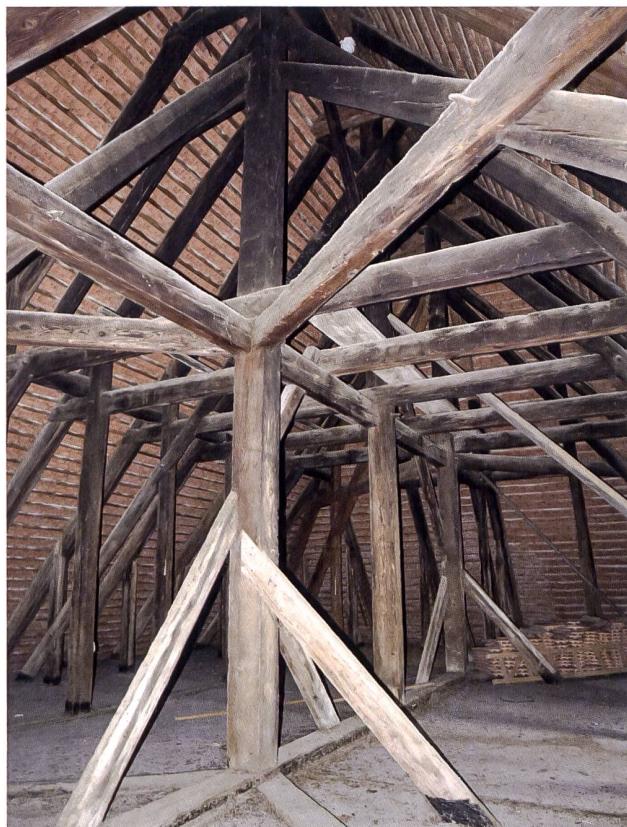
18: Hohenrain LU, ehem. Johanniterkommende, Turm Roten. Verstrekte Firstsäulenreihe.

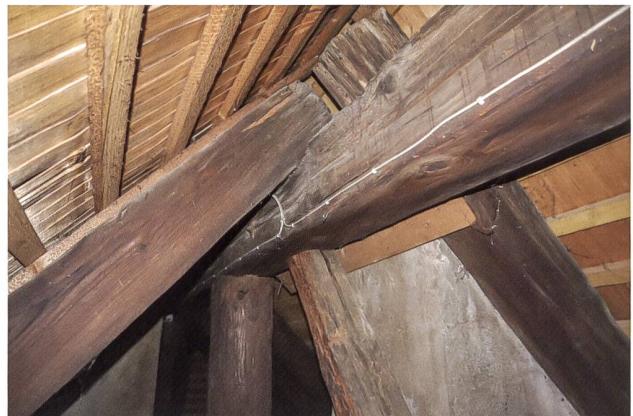
20: Frauenfeld TG, Schloss: Firstsituation bei einem mit Fussband ausgestatteten «Zwischengespärre».

Das Obergadendachwerk des Wohnbaus des Schlosses Frauenfeld TG (Abb. 19) weist ähnliche Charakteristika auf. Es handelt sich um eine spezielle Form eines Sparrendachs mit Unterzügen. Das Walmdach des L-förmig um den älteren Turm gezogenen Obergadens besteht aus einer rechtwinklig angelegten Reihe von sieben Firstständern, das heißt einem Eckständer und je drei Ständern auf den beiden Gebäudeflügeln. Der abgewinkelte Längsbund weist Abstrebungen mit Scher-, Kreuz- und Langbändern auf. Die beiden abschließenden Querbinder am Walm verfügen über eine Verstrebung mit Scherbändern. Die Firsträhme sind beim Eckständer und den Walmständern auf der Höhe der zum Auflagern der Walmsparren dreieckig verdickten Spitzen eingezapft. Die Oberkante dieser Ständer entspricht der Oberkante der Gespärre. Die Bindersparren sind am First verzapft und mit einem Holznagel gesichert, die mit Fussbändern versehenen «Zwischengespärre» liegen aber ohne Verbindung auf dem Firsträhm auf (Abb. 20).⁵⁷ Der Obergaden des Schlosses Frauenfeld TG ist dendrochronologisch ins Jahr 1346 datiert⁵⁸ und damit nur wenige Jahre älter als derjenige von Hohenrain LU.

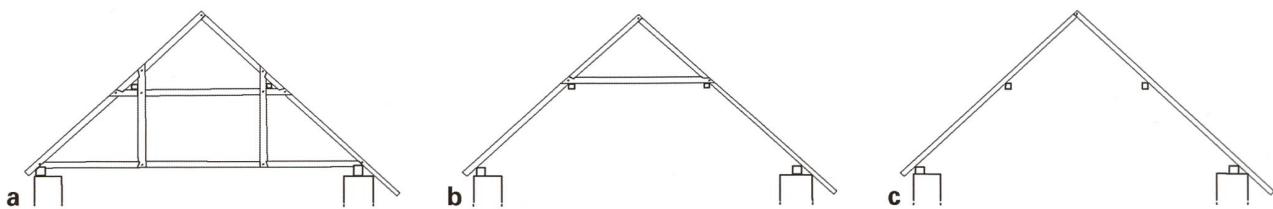
21: Bubikon ZH, ehem. Johanniterkommende, Altes Bruderhaus. Querschnitt des Dachwerks von 1399d.
a) Binder b) auf Unterzügen lagerndes, hochgesetztes Gespärre c) Rafenpaar

Das sogenannte Alte Bruderhaus der ehemaligen Johanniterkommende Bubikon ZH erreichte sein heute bestehendes Volumen um 1300. Der Steinbau verfügt über ein Satteldach, dessen Dachwerk aus fünf Bindern, bestehend aus Bunddachbalken/unterem Binderbalken, (oberem) Binderbalken, Bindersparren und seitlichen Hängehölzern sowie im Dreieck liegenden Unterzügen, aufgebaut ist (Abb. 21a). Zwischen den Hängebünden kommen in unterschiedlicher Aufreihung einerseits Sparren mit Kehlbalken (Abb. 21b) und andererseits Rafenpaare vor (Abb. 21c). Die Kehlbalken-Sparrenpaare bilden ein kraftschlüssiges Dreieck, das auf den Unterzügen aufliegt. Die Kehlbalken sind somit gleich positioniert wie bei den Dachwerken, bei welchen die Dachrähme von Stuhlsäulen getragen werden (vgl. Kap. 8). Die Stuhlsäulen zur Lastabnahme fehlen hier jedoch. Die von diesen Sparrenpaaren aufgenommene Dachlast wird folglich wie bei den Rafenpaaren zum grossen Teil auf die Unterzüge und weiter auf die Binder-

sparren übermittelt. Am First sind sämtliche Sparren- oder Rafenpaare in der gleichen Art verblattet und mit einem Holznagel gesichert.⁵⁹

Laut Aussage der dendrochronologischen Holzaltersbestimmung wurde das Dachwerk 1399 errichtet.⁶⁰

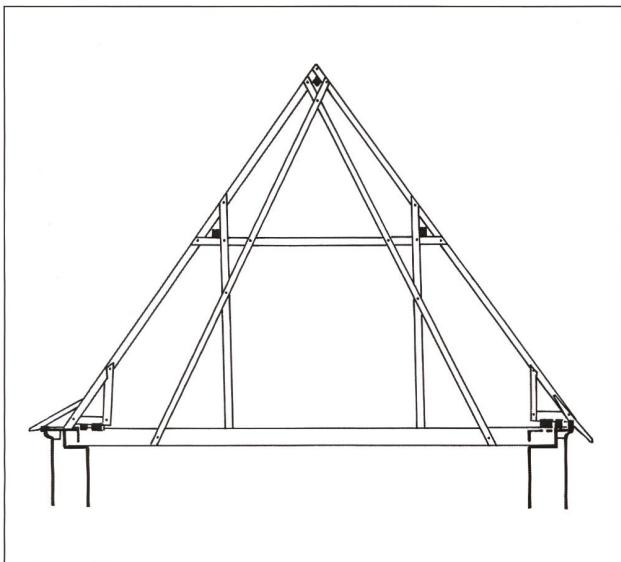
22: Bern BE, Französische Kirche. Querschnitt des Schiffdachwerks von 1313d. Ansicht Binder.

Das bisher bei Profanbauten beschriebene Konstruktionsmerkmal lässt sich auch bei Dachwerken von Kirchen feststellen.⁶¹ Das bislang älteste bekannte Beispiel hat sich in Bern auf dem Schiff der Französischen Kirche, der ehemaligen Kirche des Dominikanerklosters, erhalten. Das Sparrendachwerk weist zwar die in diesem Aufsatz verfolgten, mittels Binderbalken und Vertikalholz am Bindersparren aufgehängten Unterzüge auf, funktioniert aber konstruktiv anders als die genannten und noch folgenden Beispiele. Die Vertikalhölzer sind hier nicht am Bunddachbalken angeblattet, sondern eingezapft und hängen Letzteren entsprechend nicht am Bindersparren auf (Abb. 22). Die Bunddachbalken liegen

unter den Mauerschwellen. Deswegen sind die Bindergespärre wie die Zwischengespärre am Fusspunkt mit den auf den Mauerschwellen aufgekämmten Sattelbalken (Dachfussbalken) und Sparrenfussbändern gesichert (Abb. 23). Ein weiteres Merkmal der Binder sind zwei unmittelbar unterhalb des Firsts überkreuzte Streben, welche den übereck liegenden Firstunterzug tragen.⁶² Die überkreuzten Hölzer übernehmen keine Funktion der Lastübertragung des Bunddachbalkens auf die Sparren. Vielmehr dienen sie dazu, die Last des Firstunterzugs möglichst nahe an den Mittelschiffwänden auf den Bunddachbalken abzugeben und die Querbinder auszusteifen.

Die bei der Untersuchung von 1988 bis 1990 vorgenommene dendrochronologische Datierung erbrachte unterschiedliche Schlagdaten der Bauhölzer zwischen 1243 und 1289 (Waldkanten). Das jüngste Bauholz wies ein Endjahr von 1305 (ohne Waldkante) auf, was die Aufrichtung des Dachwerks um 1310 nahelegte.⁶³ Eine erneute dendrochronologische Datierung zeigt nun aber auf, dass die Bauhölzer einheitlich in den Winterhalbjahren 1311/12 und 1312/13 geschlagen wurden.⁶⁴ Mit der Errichtung des Dachwerks und der Fertigstellung des Schiffs im Rohbau ist daher 1313 zu rechnen. Bereits 1398 verstärkte man das Dachwerk durch das Einfügen eines stehenden Stuhlgerüsts.⁶⁵

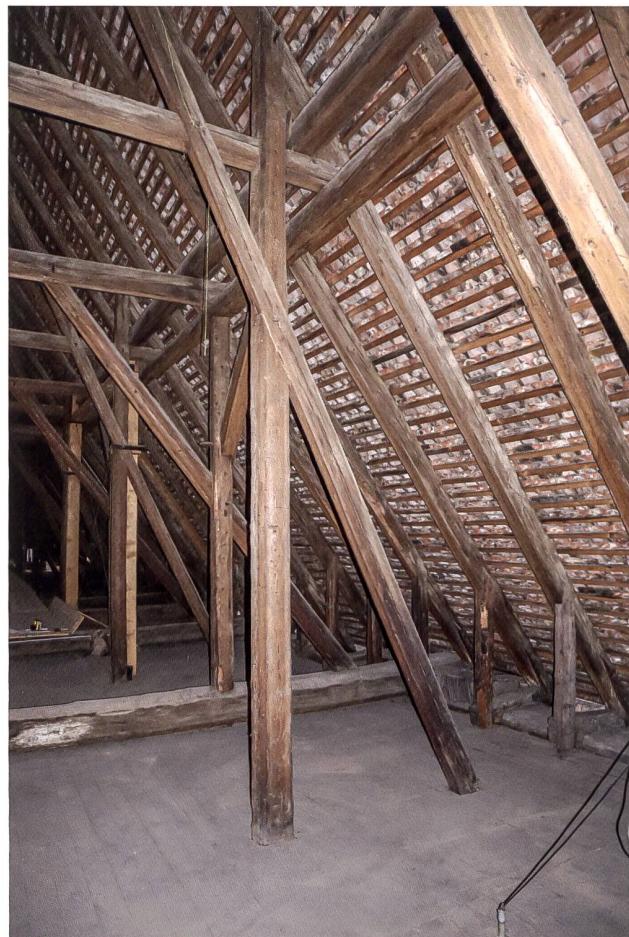
23: Bern BE, Französische Kirche. Dachwerk des Schiffs. Vertikalholz mit Binderbalken und Strebe. Rechts Sparren mit Sattelbalken und Sparrenfussbändern. Hinter dem Vertikalholz die sekundär eingefügte, stehende Stuhlkonstruktion.

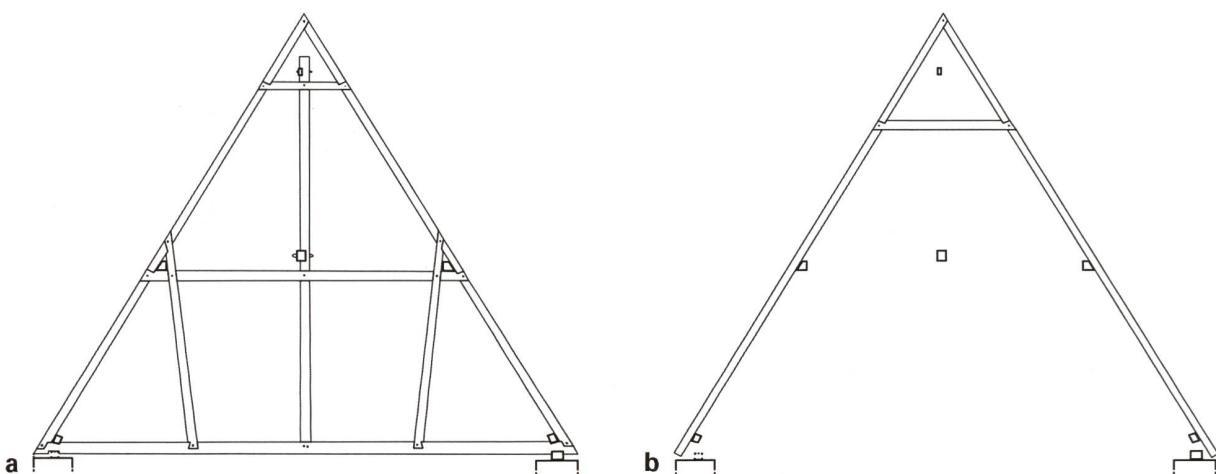
24: Interlaken BE, Schlosskirche. Querschnitt des Chordachwerks von 1344d.
a) Binder b) Rafenpaar

Das Chordachwerk der Schlosskirche in Interlaken BE, der Kirche des ehemaligen Augustinerchorherrenstifts, ist das am südlichsten gelegene der hier besprochenen Gebäude.⁶⁶ Der gewölbte Chor wird von sieben Querbündern überspannt. Dazwischen befindet sich jeweils ein Rafterpaar. Jeder Querbinder besteht aus einem zentralen, an einem Hahnenbalken aufgehängten und am Bunddachbalken/unteren Binderbalken eingezapften, mit zwei Holznägeln gesicherten Hängeholz, zwei seitlichen, leicht schräg gestellten Hängehölzern und einem (oberen) Binderbalken. Die seitlichen Hängehölzer sind am Bunddachbalken und am Bindersparren angeblattet und fassen die auf dem Binderbalken liegenden Rafterunterzüge ein. Zur Längsaussteifung ist an den zentralen Hängehölzern auf der Höhe Rafterunterzüge und unter-

halb des oberen Endes ein Längsholz überblattet (Abb. 24a). Die Rafenpaare zwischen den Bindern sind

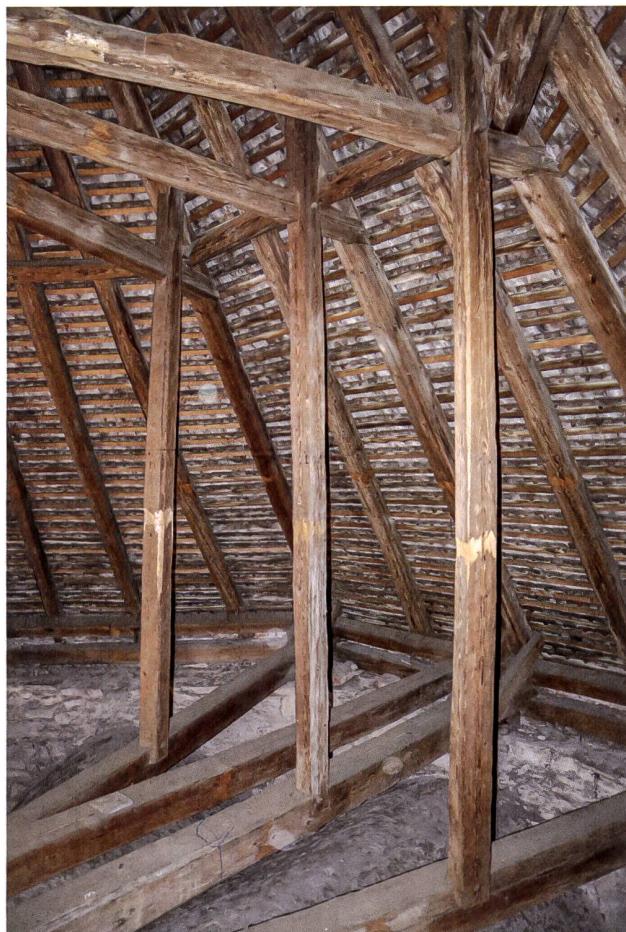
25: Interlaken BE, Schlosskirche. Dachwerk beim Chorpolygon.

einzig durch einen Hahnenbalken verstrebt, am First überblattet und mit einem Holznagel gesichert sowie auf den Unterzügen und den Fussschwellen mit Holznägeln fixiert (Abb. 24b). Das Dachwerk des Chorpolygons (Abb. 25) ist an das massive, östlichste Hängeholz (Kaiserstiel) angelehnt und mit Holzverbindungen befestigt.

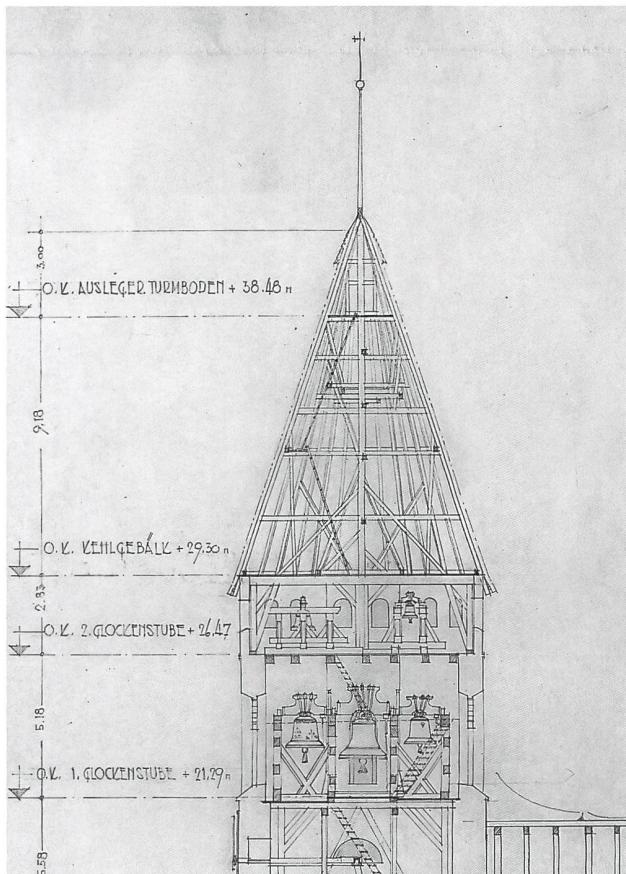
26: Thun BE, Stadtkirche. Schnitt des oberen Teils des Kirchturms mit dem Dachwerk. Aufgenommen vom Technischen Arbeitsdienst Bern 1936.

Der obere Teil des Dachwerks kommt ohne Unterzüge aus. Hier fallen insbesondere das regelmässige System von weiteren, am Kaiserstiel kreuzenden Binderbalkenlagen und die treppenartig ansteigend versetzten Hahnenbalken unterhalb der Spitze ins Auge (Abb. 26).

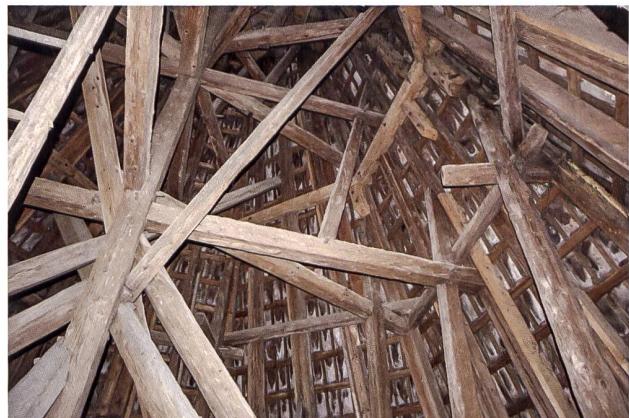
27: Thun BE, Stadtkirche. Blick ins Turmdach. Links Kaiserstiel, rechts Rafenunterzug auf Binderbalken und Hängehölzer.

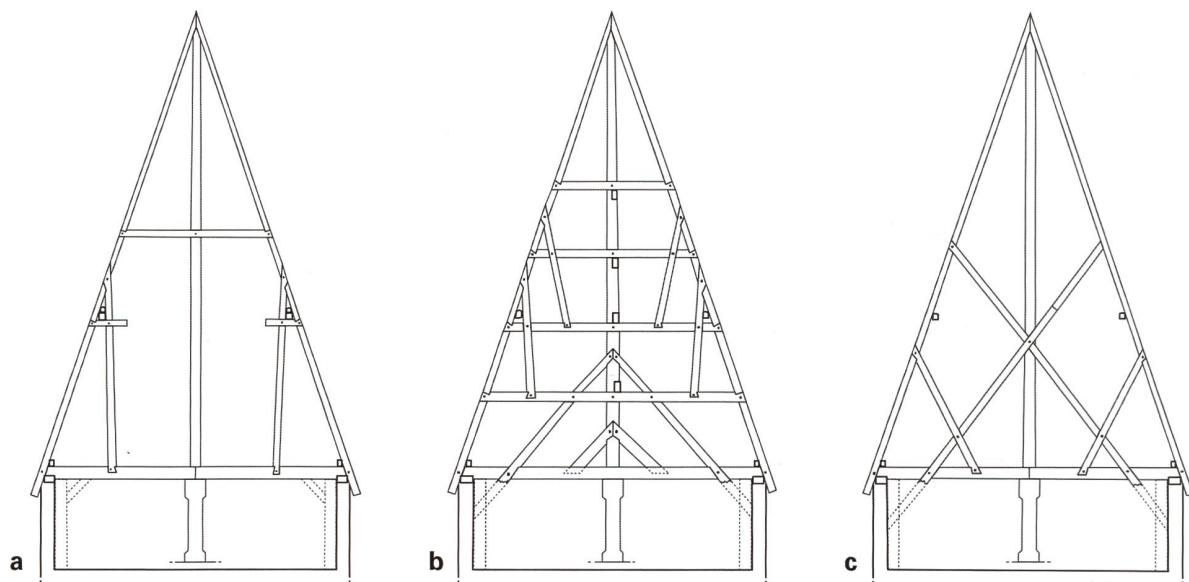
28: Thun BE, Stadtkirche. Schematische Ansicht der unterschiedlichen Binder- oder Gerüstachsen des Turmdachs aus der Zeit um 1373/79d.

- a) Dachgrat zu Dachgrat
- b) Dachfläche zu Dachfläche N-S (Achse W-E ohne untere Hängehölzer)
- c) Dachfläche zu Dachfläche NE-SW/NW-SE

gestellten Hängehölzer überblattet, welche an Gratsparren und Bunddachbalken angeblattet sind (Abb. 28a). Die zwischen den Graten liegenden acht Dachflächen werden von einem mittig angeordneten Bindersparren und zwei Rafen getragen. Die Binder oder Traggerüste sind unterschiedlich, jedoch bei den am Kaiserstiel rechtwinklig kreuzenden Achsen gleich ausgebildet. Die Bindersparren der nördlichen und südlichen Dachfläche sind zweifach mit durchgehenden Binderbalken und mit an diesen überblatteten Hängehölzern verstrebt. Rafenunterzüge sind jedoch nur bei den unteren Hängehölzern vorhanden, welche am unteren, am Kaiserstiel überkreuzten Binderbalken angeblattet sind. Hinzu kommen Druckhölzer, die vom Kaiserstiel zum Bunddachbalken gehen und ursprünglich an den Ständern des Obergadens endeten (Abb. 28b). Beim west- und ostseitigen Dachflächen-Bindersparren fehlen die unteren Hängehölzer. Die anderen vier Dachflächen-Bindersparren sind durch Kreuzbänder mit Kaiserstiel und Bunddachbalken verstrebt. Auch diese endeten ehemals an den Ständern des Obergadens. Die Kreuzstreben werden von Sparrenstützhölzern überblattet (Abb. 28c). An der Nordwestseite besteht zwischen Dachfuss und Rafenunterzug eine diagonal angeordnete Windrispe.

Die dendrochronologische Datierung des Dachwerks ergab ein Baujahr kurz nach 1372 und spätestens 1379.⁷⁰ Kunsthistorisch wird der Turm anhand des Gewölbes mit Schlussstein im Erdgeschoss in die Zeit um 1330 datiert.⁷¹ Diese Diskrepanz lässt sich ohne eingehende Bauuntersuchung und neue kunsthistorische Beurteilung nicht klären. Entweder ist der ganze Turm etwa ein halbes Jahrhundert jünger als bisher angenommen oder das quadratische Sockelgeschoss gehört einer älteren, ersten, der achteckige Aufsatz einer zweiten Bauphase an.

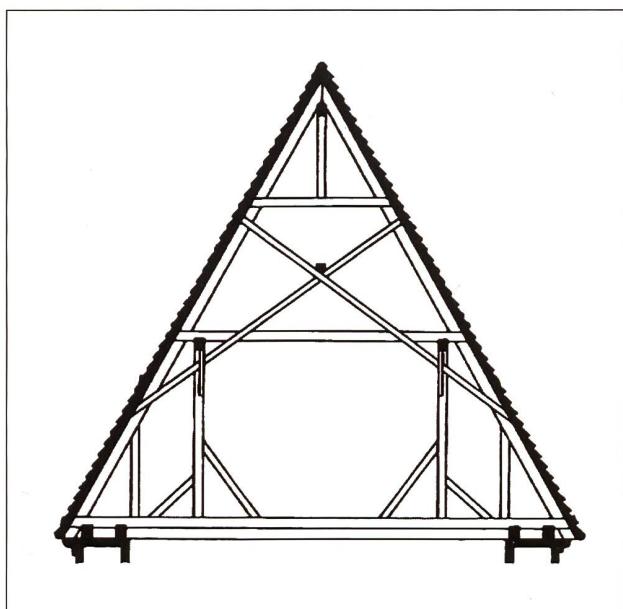
31: Fribourg FR, Kathedrale St. Nicolas. Querschnitt des Schiffsdachwerks von 1349–51d.
