**Artikel:** Das Haus Schlossergasse 3 in Luzern und sein Dachwerk im Kontext

# Das Haus Schlossergasse 3 in Luzern und sein Dachwerk im Kontext

von Christoph Rösch

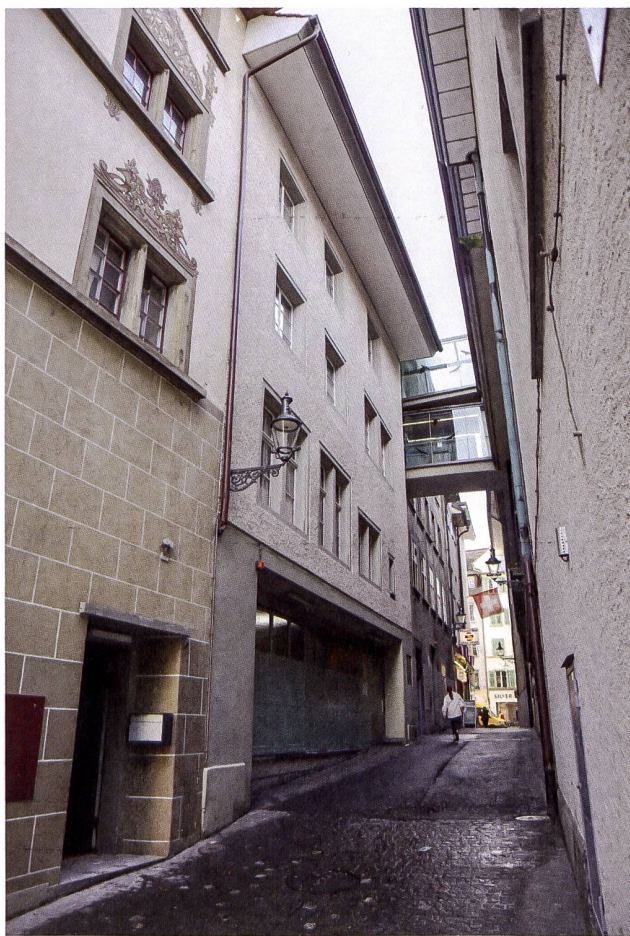
1: Luzern LU, Schlossergasse 3. Aktuelle, gassenseitige Ansicht.

Der viergeschossige Steinbau mit unregelmässigem Grundriss von rund 12,4 m gassenseitiger bzw. 10,9 m hofseitiger Breite und 18,1–18,7 m Tiefe verfügt mit den gemauerten Giebelwänden über eine Gesamthöhe von ca. 23 m (Abb. 1 und Abb. 4 links). Allein das traufständige Satteldach hat eine Höhe von gut 9 m und übertraf damit zur Bauzeit ein durchschnittliches städtisches Holzhaus mit Tätschdach. Die heute unscheinbare Fassade des Zeilenhauses lässt aufgrund unterschiedlicher Fensterformen und eines jüngeren Verputzes kaum Aussagen zur ursprünglichen Gestaltung zu. Ein kleines, hochrechteckiges Einzelfenster mit breit gefastem Gewände und abgesetzten, zungenförmig-konkaven Ausläufen im ersten Obergeschoss dürfte der Bauzeit des

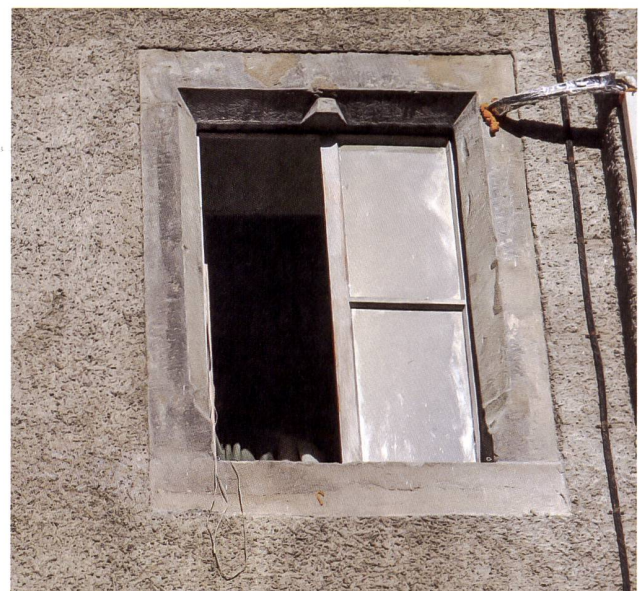
5: Luzern LU, Schlossergasse 3. Fensteröffnung an der Hoffassade im zweiten Obergeschoss, höchstwahrscheinlich aus der Bauzeit von 1353.

Hauses angehören. An der Hoffassade befindet sich im zweiten Obergeschoss ein gleichartiges, ehemaliges Doppelfenster (Abb. 5).<sup>17</sup> Das Satteldach mit einer Neigung von 45 Grad war wohl von Anfang an mit Ziegeln eingedeckt. Im vorhandenen Bestand lassen sich noch zahlreiche Ziegel mit Spitzbogenform erkennen, welche dem 15. Jh. zuzuweisen sind. Es ist davon auszugehen, dass das Haus schon zur Bauzeit mit Kaminen ausgestattet war. Heute sind Spuren von Kaminen unterschiedlicher Zeitstellung an den Brandmauern erkennbar.

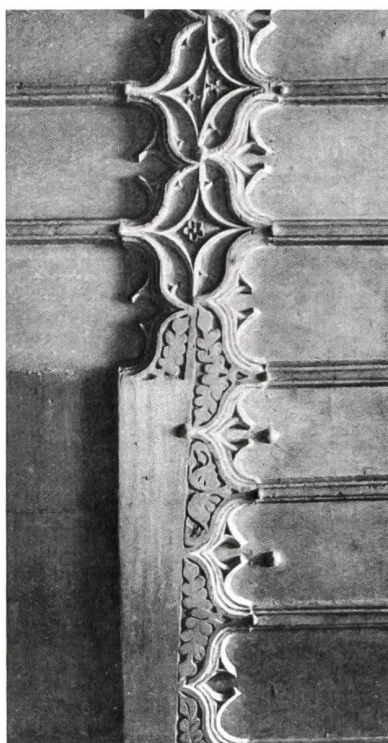
6: Luzern LU, Schlossergasse 3. Holzdecke mit masswerkverzierten Abschlüssen und Flachschnitzereien im nordwestlichen Raum im zweiten Obergeschoss. Abbildungen aus dem Luzerner Band «Das Bürgerhaus der Schweiz» von 1920.

ersten Obergeschoss ein inschriftlich 1456 datiertes Täfer mit ornamental gemaltem Deckenfries zum Vorschein.<sup>19</sup> Die Holzdecken der beiden gassenseitigen Räume des zweiten Obergeschosses dürften aus typologischer Sicht in denselben zeitlichen Rahmen fallen. Eindrücklich ist insbesondere die auf den unsymmetrischen Grundriss von annähernd 50 m<sup>2</sup> Grösse angepasste Holzdecke im nordwestlichen Raum mit Abschlüssen aus Blendmasswerk und Flachschnitzerei-Abschnitten mit floralen Mustern (Abb. 6 und Abb. 4 rechts). Sie wurde vermutlich 1948 entfernt und ist heute verschollen.<sup>20</sup>

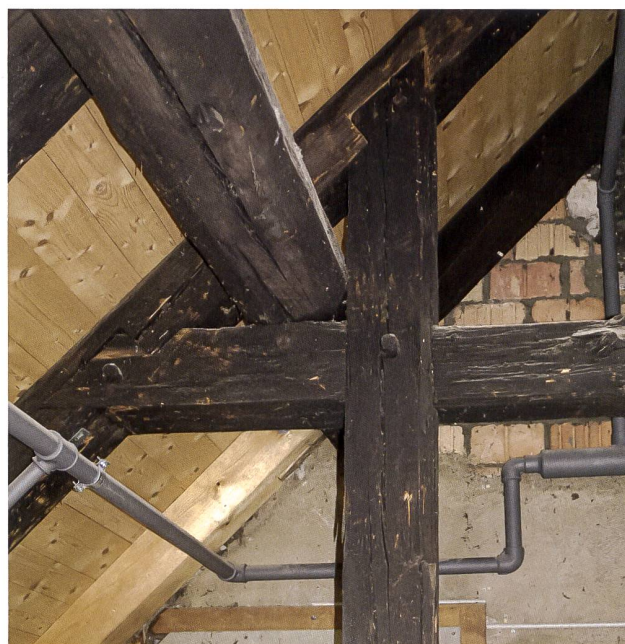
9: Luzern LU, Schlossergasse 3. Bindersparren, oberer Binderbalken und Hängeholz mit Rafenunterzug.

Das ins Auge fallende Element des beschriebenen Dachwerks sind die als Hängebünde konzipierten Querbinder mit den im Dreieck von Binderbalken, überblattetem Hängeholz und Bindersparren eingefügten Unterzügen (Abb. 9). Aufgrund der Dreieckform wird dieses Konstruktionselement bei Ständerbauten, bei welchen die Vertikalhölzer als Hochständer funktionieren, auch als Triangel bezeichnet.<sup>31</sup> Wie zu zeigen sein wird, findet sich dieses charakteristische Element bei Dachwerken unterschiedlicher Gebäudetypen in einem zeitlich und geografisch begrenzten Raum.

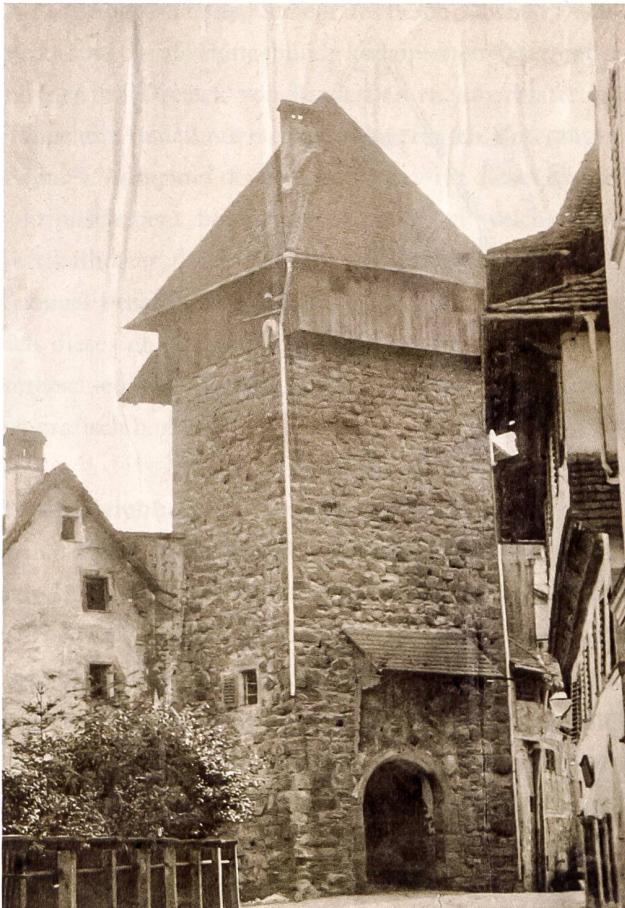
12: Luzern LU, Inneres Weggistor.  
Fotografie aufgenommen vor dem Abbruch 1862.

Das Innere Weggistor, auch Schwarzer Turm genannt, stand 250 m nördlich des Wasserturms und gehörte zur Stadtbefestigung des 13. Jh. Der ursprünglich stadtseitig offene Schalentorturm wies einen hölzernen, grabenseitig vorkragenden Obergaden mit Pyramidendach auf (Abb. 12).<sup>47</sup> Dank einer vor dem Abbruch 1862 erstellten Baudokumentation lassen sich im Dach «dreieckig» eingefasste Unterzüge erkennen. Die Dachkonstruktion ist grundsätzlich mit jener des Wasserturms vergleichbar, wenn auch die Ausführung wegen des quadratischen Grundrisses deutlich einfacher ausfiel. Das um das zentrale Hängeholz oder den Kaiserstiel aufgebaute Dachwerk verfügte neben anzunehmenden Diagonalgerüstachsen bei den Dachkanten in der Mitte jeder Dachfläche über eine Binderachse bestehend aus Sparren, Binderbalken, Hängehölzern und Bunddachbalken. Der Kaiserstiel war mittels Druckhölzer an das Ständergerüst des Obergadens abgestrebt (Abb. 13). Das Tor wird möglicherweise 1265 als «*porta que dicitur Hoftor*», sicher aber 1352 als «Wegustôr» erstmals in den Schriftquellen erwähnt.<sup>48</sup> Ab wann ein Torturm bestand, lässt sich freilich nicht sagen. Unbekannt ist auch, ob der Unterbau und der Obergaden gleichen Alters waren. Der gemauerte Turmschaft verfügte, soweit sich

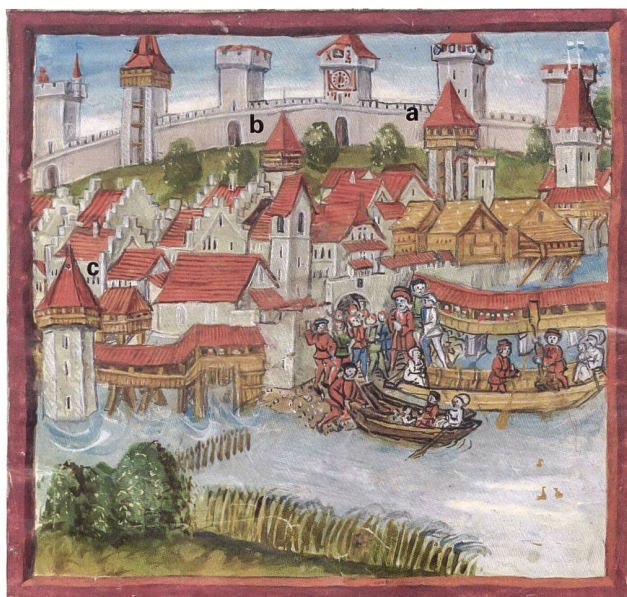
14: Luzern LU. Ansicht der Stadt von Südosten in der Chronik von Diebold Schilling von 1513.

- a) Inneres Weggistor
- b) Graggentor
- c) Wasserturm

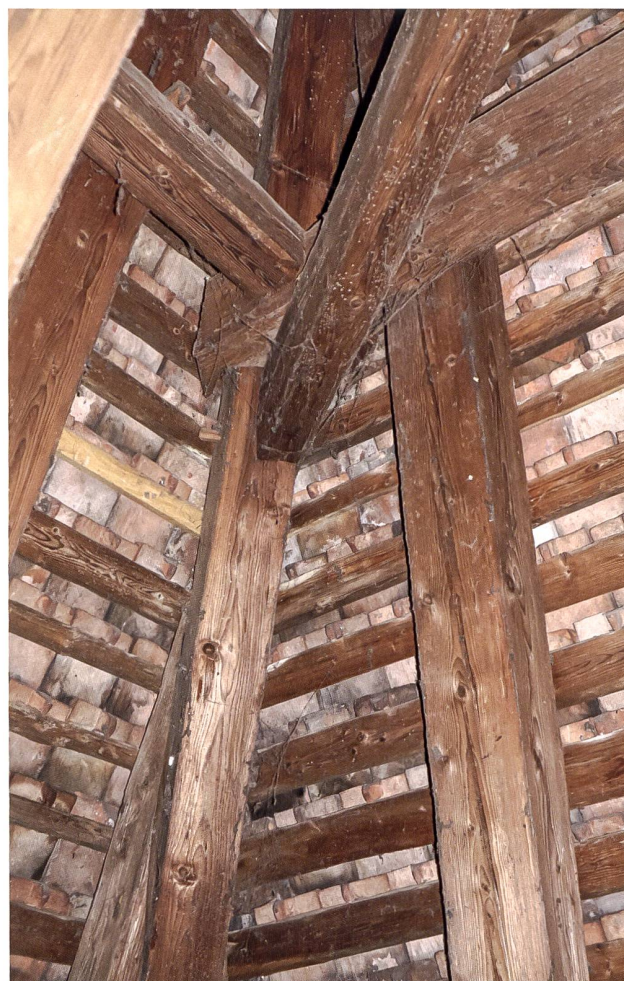
15: Luzern LU, Dächlirturm. Dachwerk von 1449d. Grat mit überkämmt Rafenerunterzügen.

Stadtseite geneigte, innenliegende Pultdach wurde in einer zweiten Bauphase durch ein hohes Pyramidendach ersetzt. Innerhalb des Zinnenkranzes errichtete man dafür ein Ständergerüst, auf welchem sich das um den Kaiserstiel als zentrales Hängeholz gefügte Dachwerk erhebt.<sup>50</sup> Es unterscheidet sich konstruktiv nicht von den eben beschriebenen Beispielen. Der Kaiserstiel ist bei den Dachflächen-Binderachsen mit Druckhölzern an das Ständergerüst abgestrebt. Die Ständer der West-Ost-Achse fehlen heute. Die Gratsparren verfügen über ein am Hängeholz überblattetes und am Bunddachbalken angeblattetes Sparrenstützholz. Die auf einer Ebene liegenden Rafenerunterzüge sind den Binderbalken zum Teil aufgekämmt und den Hängesäulen seitlich überblattet. Bei den Ecken weisen sie eine Überkämmung auf und bilden kurze Vorstösse (Abb. 15).

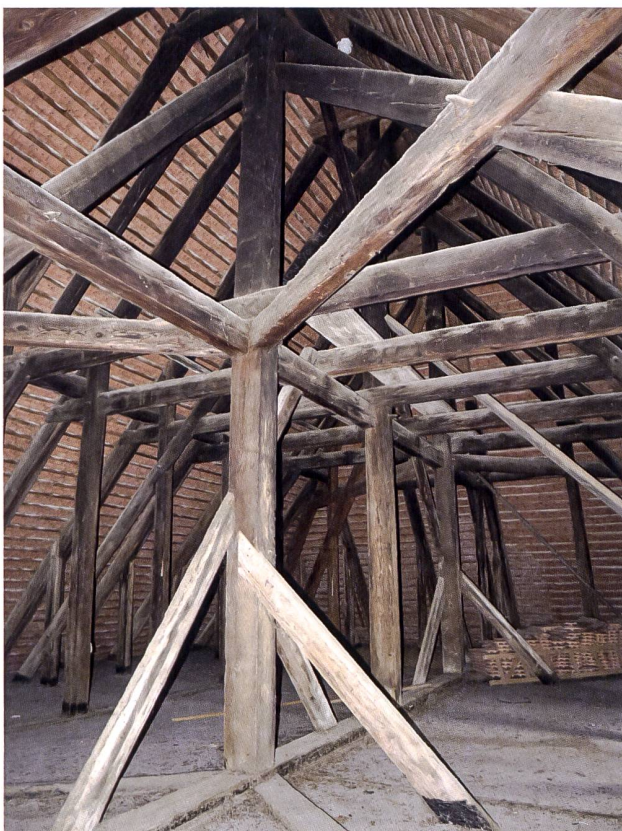
18: Hohenrain LU, ehem. Johanniterkommende, Turm Roten. Verstrebte Firstsäulenreihe.

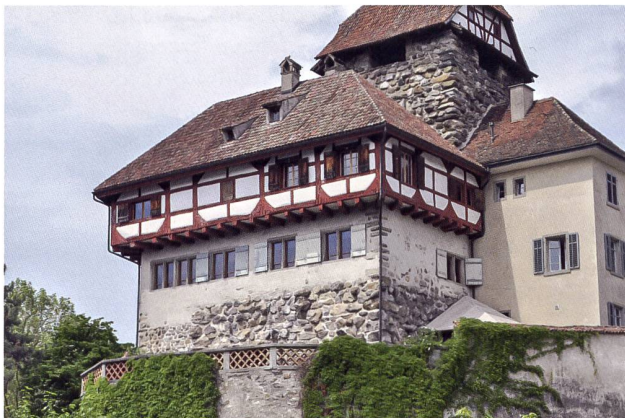
19: Frauenfeld TG, Schloss. Wohnbau mit Obergaden und Dach von 1346d.

Das Obergadendachwerk des Wohnbaus des Schlosses Frauenfeld TG (Abb. 19) weist ähnliche Charakteristika auf. Es handelt sich um eine spezielle Form eines Sparrendachs mit Unterzügen. Das Walmdach des L-förmig um den älteren Turm gezogenen Obergadens besteht aus einer rechtwinklig angelegten Reihe von sieben Firstständern, das heisst einem Eckständer und je drei Ständern auf den beiden Gebäudeflügeln. Der abgewinkelte Längsbund weist Abstreben mit Scher-, Kreuz- und Langbändern auf. Die beiden abschliessenden Querbinder am Walm verfügen über eine Verstrebung mit Scherbändern. Die Firsträhme sind beim Eckständer und den Walmständern auf der Höhe der zum Auflagern der Walm Sparren dreieckig verdickten Spitzen eingezapft. Die Oberkante dieser Ständer entspricht der Oberkante der Gespärre. Die Bindersparren sind am First verzapft und mit einem Holznagel gesichert, die mit Fussbändern versehenen «Zwischengesparre» liegen aber ohne Verbindung auf dem Firsträhm auf (Abb. 20).<sup>57</sup> Der Obergaden des Schlosses Frauenfeld TG ist dendrochronologisch ins Jahr 1346 datiert<sup>58</sup> und damit nur wenige Jahre älter als derjenige von Hohenrain LU.

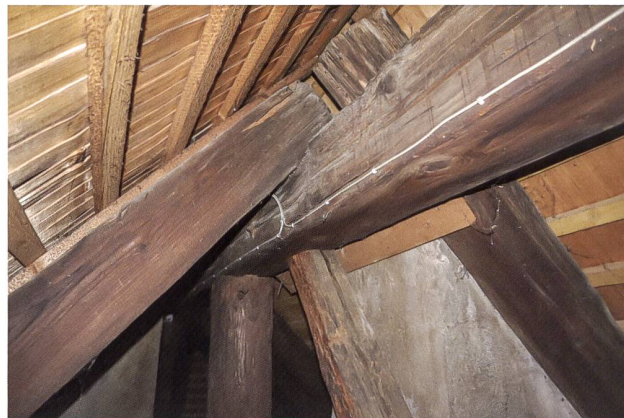
20: Frauenfeld TG, Schloss: Firstsituation bei einem mit Fussband ausgestatteten «Zwischengesparre».

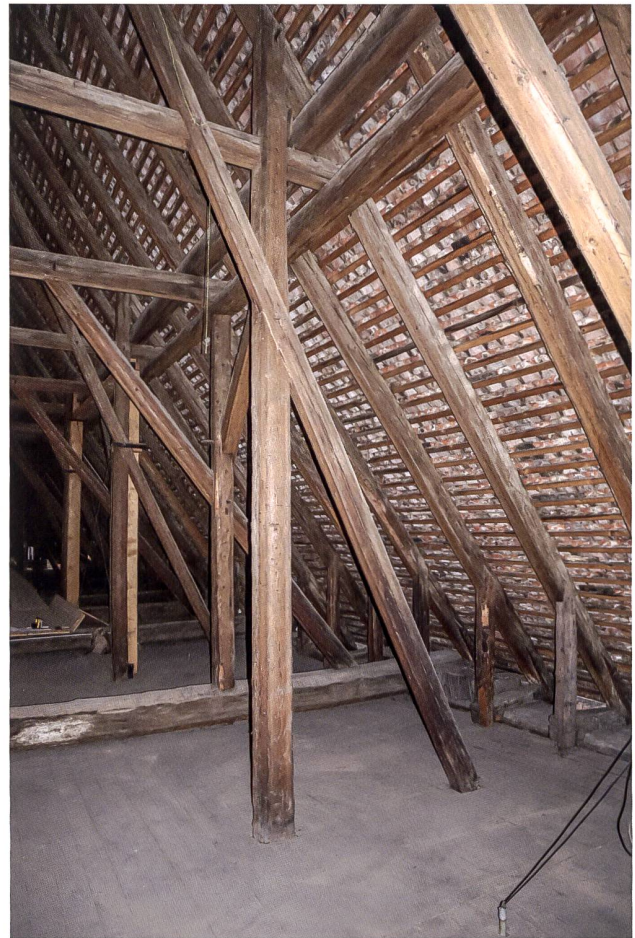
23: Bern BE, Französische Kirche. Dachwerk des Schiffs. Vertikalholz mit Binderbalken und Strebe. Rechts Sparren mit Sattelbalken und Sparrenfussbändern. Hinter dem Vertikalholz die sekundär eingefügte, stehende Stuhlkonstruktion.

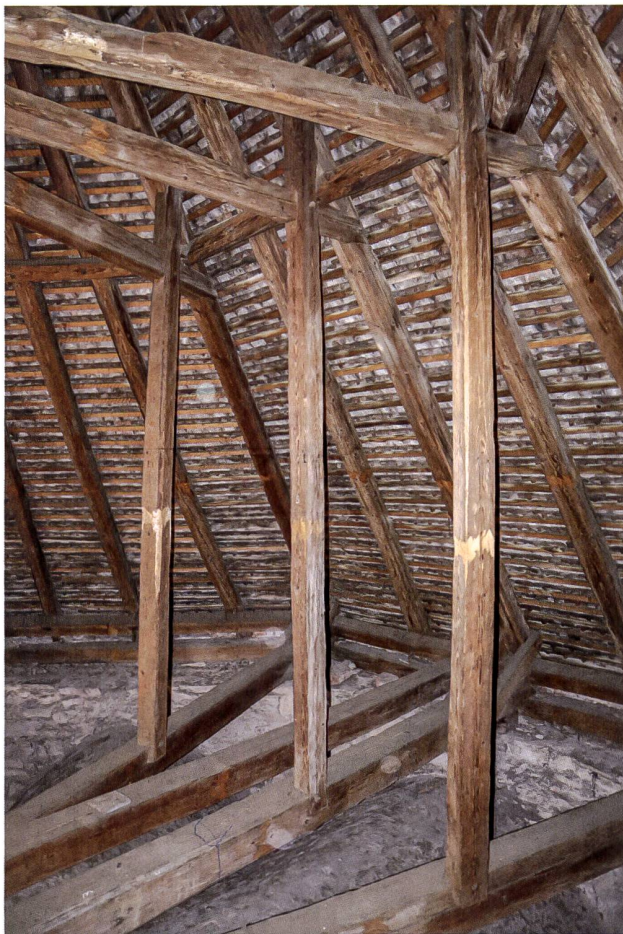
25: Interlaken BE, Schlosskirche. Dachwerk beim Chorpolygon.

einzig durch einen Hahnenbalken verstrebt, am First überblattet und mit einem Holznagel gesichert sowie auf den Unterzügen und den Fusschwellen mit Holznägeln fixiert (Abb. 24b). Das Dachwerk des Chorpolygons (Abb. 25) ist an das massive, östlichste Hängeholz (Kaiserstiel) angelehnt und mit Holzverbindungen befestigt.

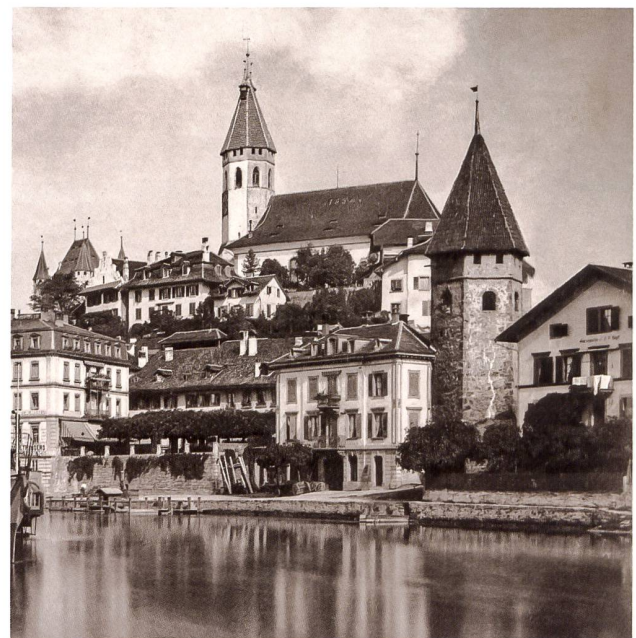
29: Thun BE. Ansicht um 1895. Im Hintergrund der Turm der Stadtkirche, im Vordergrund an der Aare der sechseckige Schwarze Turm oder Pulverturm mit äusserlich gleichem oberstem Geschoss und Dach.

Bemerkenswert ist, dass der ehemals an der Einmündung der Aare in die Stadtanlage stehende, im Grundriss sechseckige Schwarze Turm der Thuner Stadtbefestigung über ein äusserlich identisches oberstes Geschoss und Dach verfügte.<sup>72</sup> Es ist gut möglich, dass der 1895 abgebrochene Turm mitsamt dem Dach ins 14. Jh. zurückging. Er bildete von Südosten, auf dem Wasserweg herkommend, mit dem Kirchturm eine eindruckliche Silhouette von zwei markanten, polygonalen Spitzdächern (Abb. 29).
