Artikel: Die bauhistorische Inventarisierung des Dorfes MuttENZ BL

Die bauhistorische Inventarisierung des Dorfes MuttENZ BL

von Anita Springer

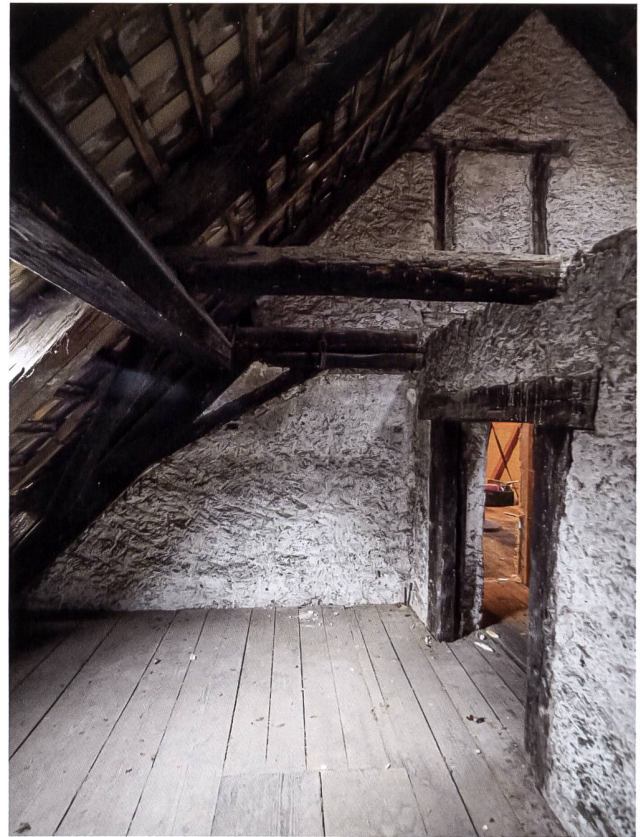
2: Dachraum in einer Liegenschaft in der Baselstrasse. Standort in der einstigen Vorratskammer. Foto 2020.

Element dieser für Muttenz neu definierten Gebäudeart (Abb. 15). Dem Weinbau zuzuschreibende Nutzungen dürfen angenommen werden. Am Bestand nachweisbar ist zumindest die Lagerung von Fässern. Eine Gemeinschaftsnutzung, wie sie für die frühneuzeitlichen Holzspeicher des oberen Baselbiets angenommen wird, darf zumindest für einen Teil der Kellerbauten vermutet werden. Die Vorratshaltung weiterer Güter lässt sich anhand von separaten Kammern im Dachraum mehrfach nachweisen (vgl. Abb. 2).

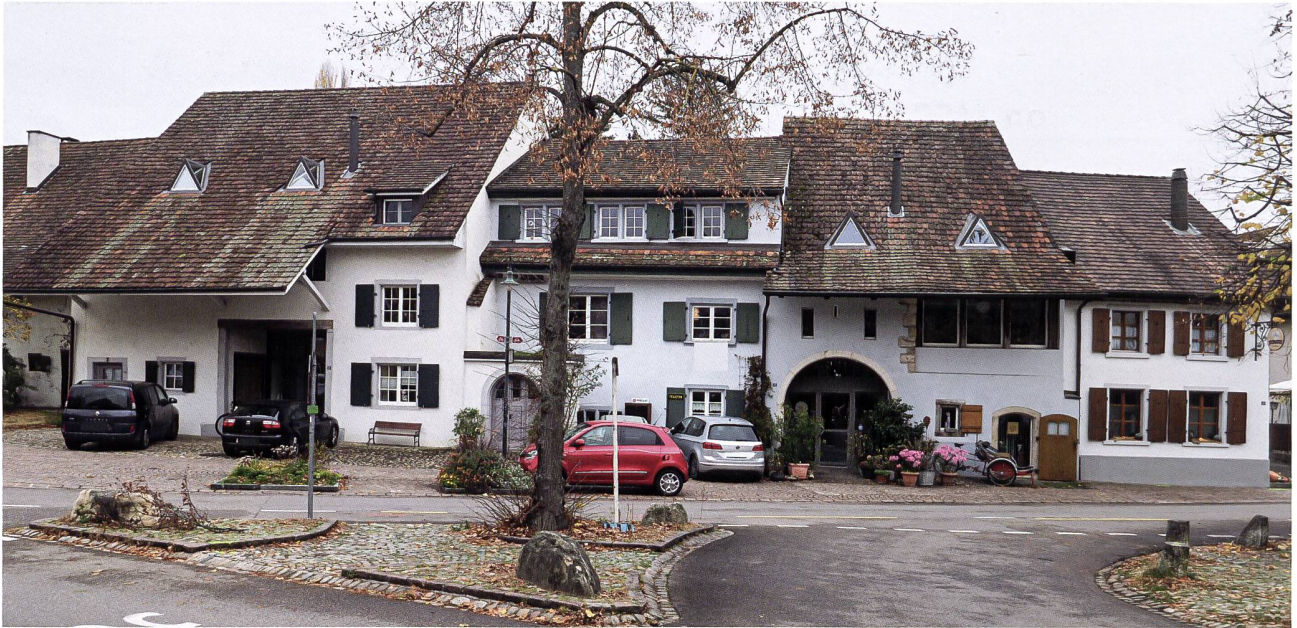
6: Strassenzug am Kirchplatz. Die Häuserzeile ist in sechs grossen Ausbauschritten gewachsen, ausgehend vom Wohnteil des dreiachsigen Bauernhauses links im Bild. Foto 2020.

Heute ist der Dorfkern von MuttENZ geprägt durch eine ländliche Architektur, deren Fassaden den Zeitgeist mehrerer Jahrhunderte spiegeln (Abb. 6). Das Erscheinungsbild des einstigen Bauerndorfes ist noch intakt, wobei die Umbauten der 2. Hälfte des 20. Jh. optisch stark präsent sind. Im Weiteren trägt neben den vielfältigen Freiflächen auch der sternförmige Strassenverlauf um die Wehrkirche, das historische Zentrum, zum heutigen Ortsbild bei (vgl. Abb. 1 und 4).⁷ Die Nähe zur Stadt Basel scheint den Erhalt des historischen Baubestands im Dorfkern im Vergleich zu anderen Baselbieter Dörfern in der Agglomeration substanziell bisher nicht merklich negativ beeinflusst zu haben.

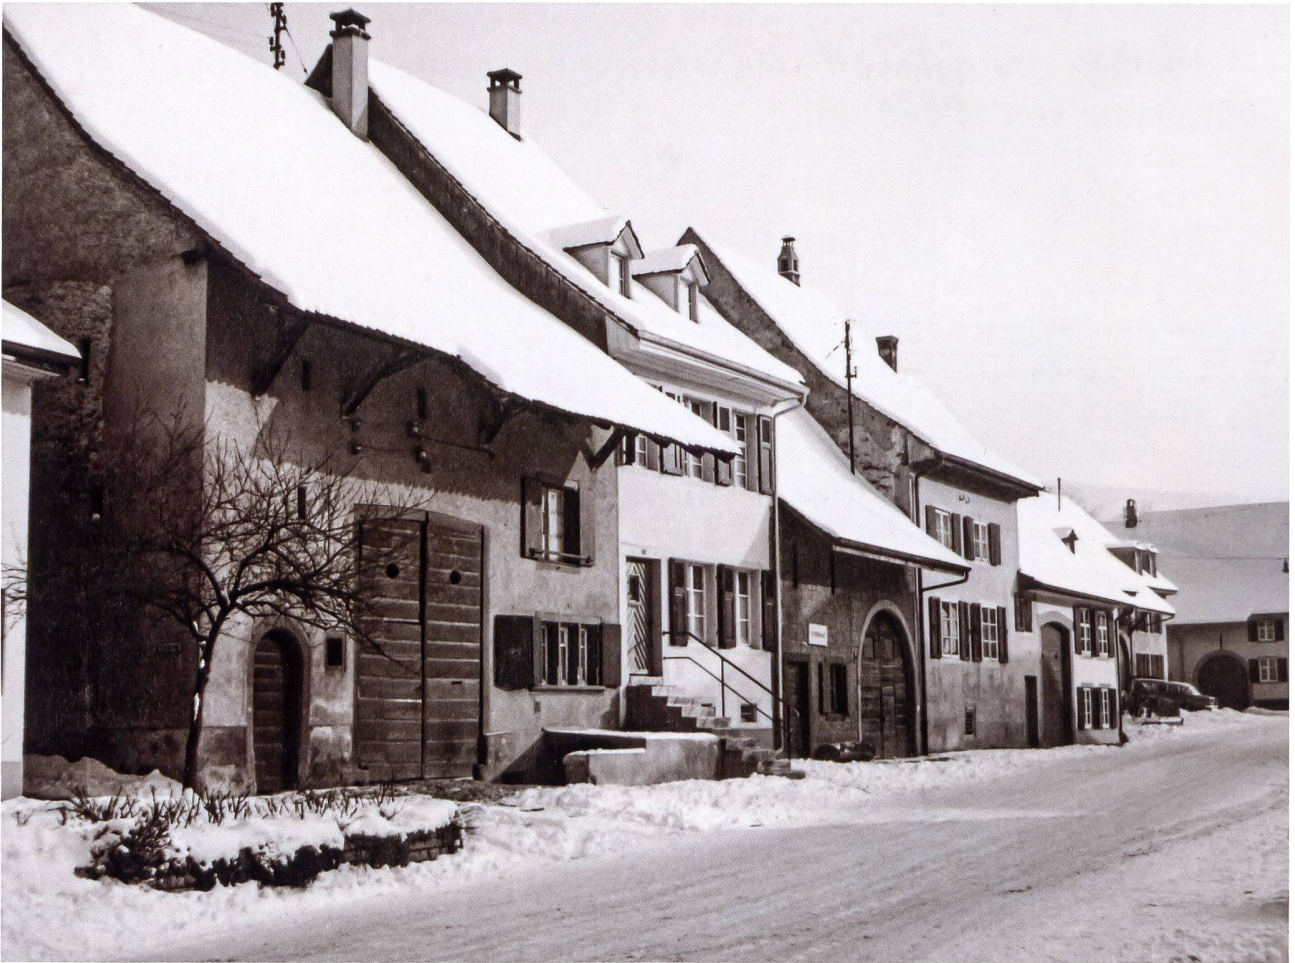
7: Spätgotische Bauernhäuser in Steinbauweise im Oberdorf. Fotografie 1966.

dieses Fakts mit der Fülle freistehender Kellerbauten ist denkbar. Auch die gestelzten Häuser im Oberdorf mit ihren Halbkellern scheinen diesem Umstand Rechnung zu tragen (vgl. Abb. 7).

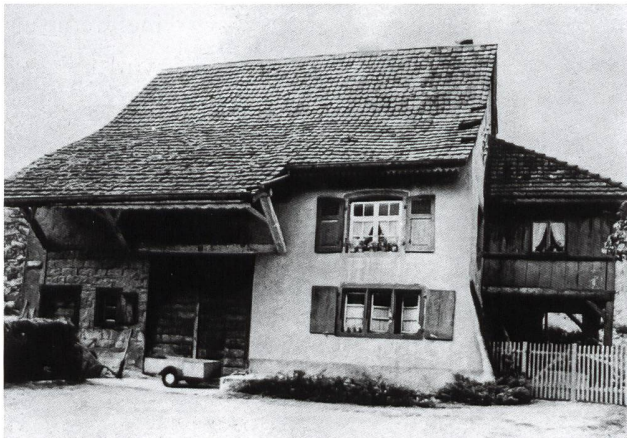
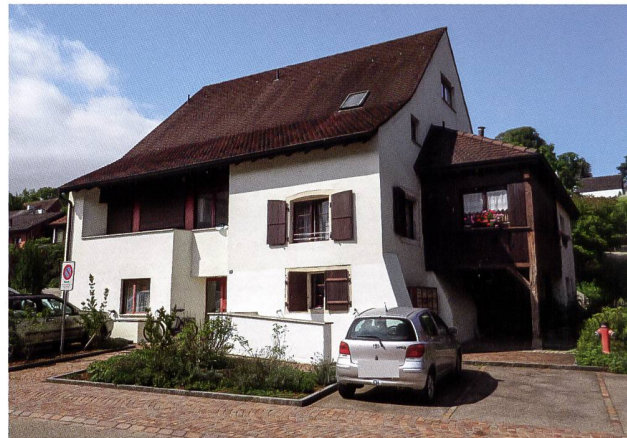
9: Liegenschaft Oberdorf 36. Das ursprünglich klassische, spätgotische dreiachsige Bauernhaus (Abbildung links, undatierte Fotografie) wurde 1970/71 durch den Neubau der Ökonomie zu einem Mehrfamilienhaus umgebaut (Abbildung rechts, Foto 2020).

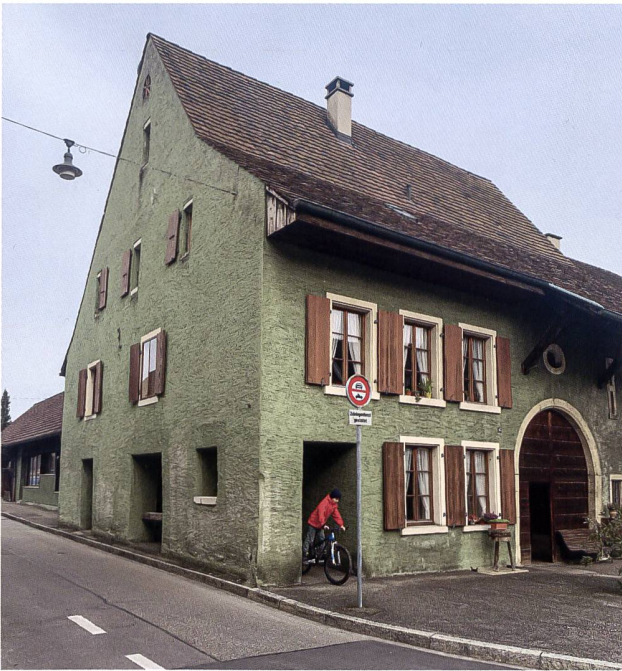
10: Liegenschaft Hauptstrasse 45. Das kantonal geschützte Gebäude musste wegen einer Strassenverbreiterung auf die Stube im Erdgeschoss verzichten. Foto 2022.

sind meist noch zu erahnen. Sämtliche Oberflächen sind modern, der Dachraum oft ausgebaut. Die Kamine verlaufen häufig noch im Bereich des ersten Schlotes. Den schwerwiegendsten Substanzverlust erlitten die frühneuzeitlichen Steingebäude in den letzten Jahrzehnten des 20. Jh. Komplette Hausabgänge sind namentlich in den Randzonen des Dorfkerns zu verzeichnen. Diese scheinen lange Zeit nicht im Blickfeld der substanz-erhaltenden Siedlungsentwicklung gestanden zu haben. An der Hauptstrasse entstanden ausgedehnte Überbauungen, die den Abbruch historischer Gebäudereihen bedingten. Die verfolgte Praxis der bereits erwähnten Giebeldrehung sowie die Verbreiterung und Neu- anlegung von Strassenzügen und Gehsteigen gebaren unkonventionelle bauliche Umsetzungen.¹⁴ So führen heute unter anderem Trottoirs durch die einstige Stube einer Liegenschaft an der Hauptstrasse (Abb. 10) und einen Kellerraum an der Gempengasse.

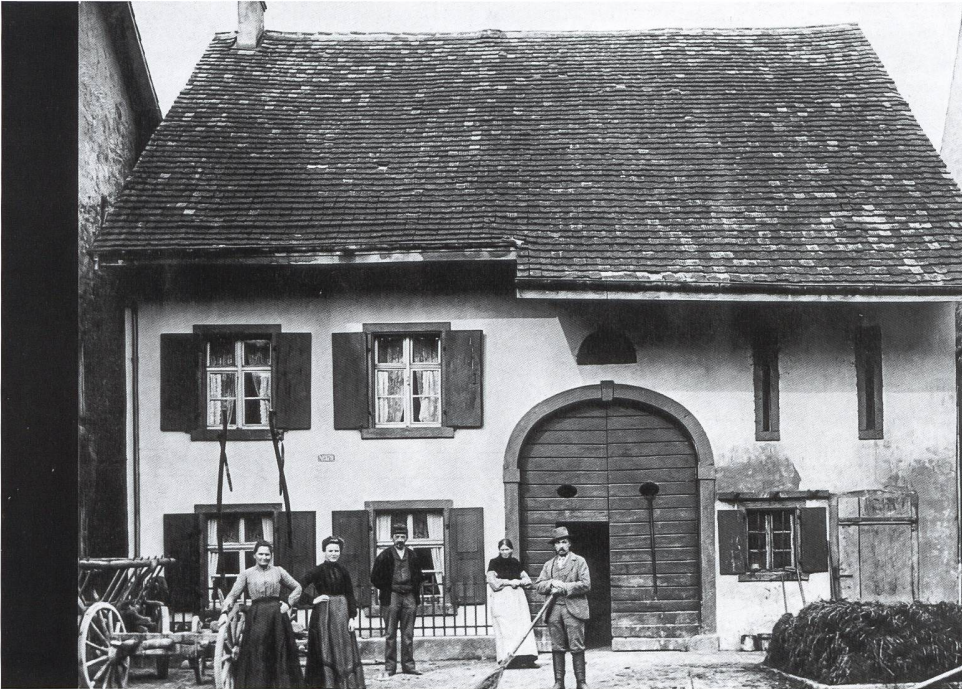
12: Liegenschaft Hauptstrasse 49. Typisches dreiachsiges Bauernhaus mit Wohnteil, Tenn und Stall, im Kern aus der Zeit vor 1678. Fotografie von 1908.

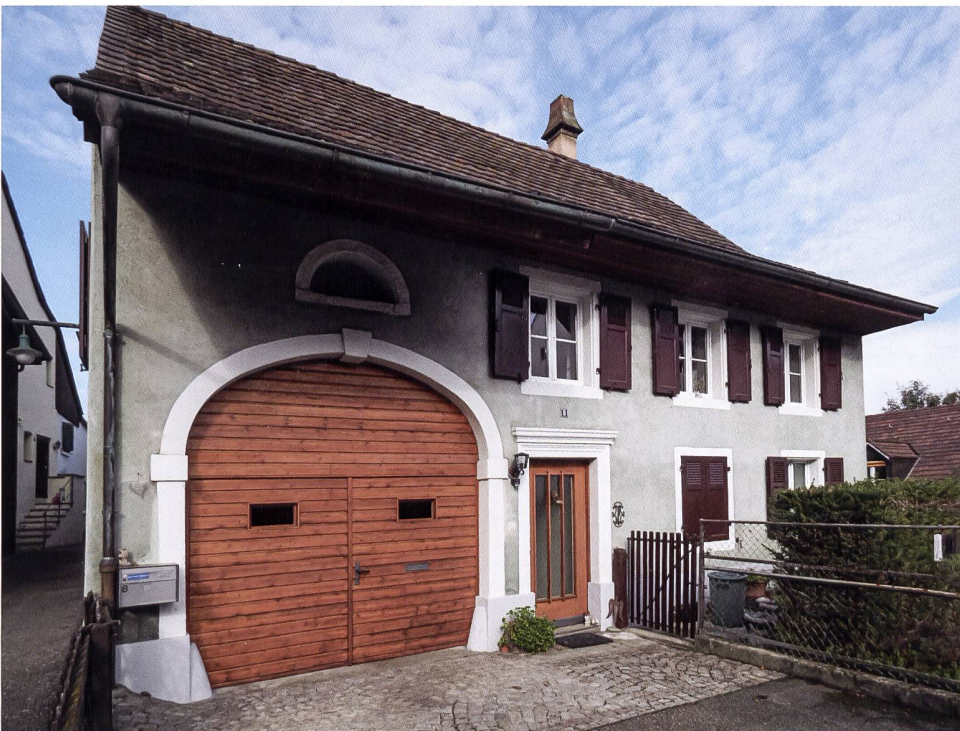
13: Liegenschaft Geispelgasse 8. Beispiel für ein zweiachsiges Bauernhaus. Die Fassade wurde im 19. Jh. umgestaltet und eine Haustüre eingebaut. Foto 2020.

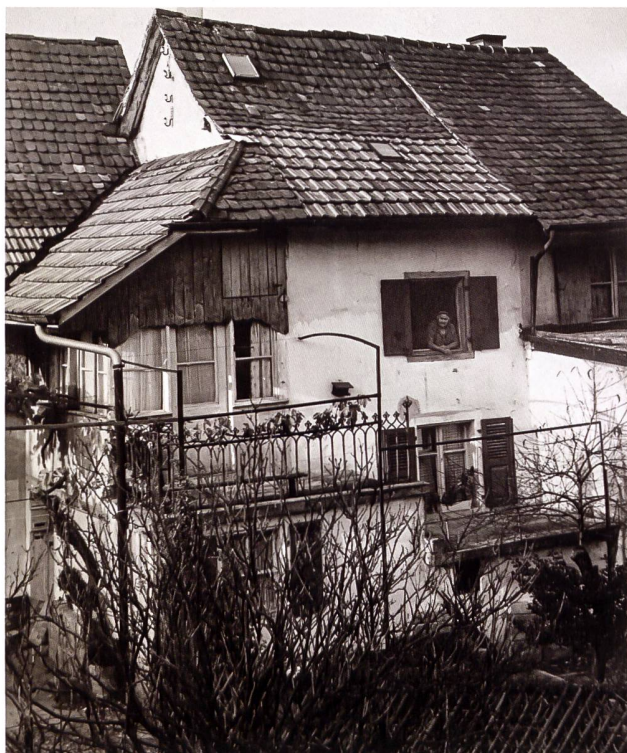
14: Liegenschaft Geispelgasse 16. Das einachsige Arbeiterhaus fügt sich an ein älteres einachsiges Gebäude (rechts) an und ist umbaut mit seitlicher Laube und vorgestelltem Anbau im Erdgeschoss. Undatierte Fotografie.

Die strassenseitige Trauffassade des Kernbaus besteht lediglich aus dem Wohnteil, entweder mit einer oder zwei Fensterachsen (Abb. 14). Hinter den Wohnräumen (der Küche) befindet sich oft ein Keller und/oder ein Stall für Kleinvieh, manchmal in den Grundriss des Kernbaus integriert, meist aber später angebaut. Grundsätzlich ist festzustellen, dass diese Kategorie relativ kleinräumig angelegt ist und auf kleinen Parzellen steht, also nur wenig bis kein Umland besitzt. Es handelt sich dabei um Häuser von Arbeitern wie Handwerkern, Tagelöhnern und Angestellten, die ihren Lebensunterhalt nicht oder nur sehr beschränkt mit Selbstversorgung bestritten. Es gilt hier aber zu erwähnen, dass die Landbesitzverhältnisse der Bewohner im Rahmen dieser Arbeit nicht analysiert worden sind.

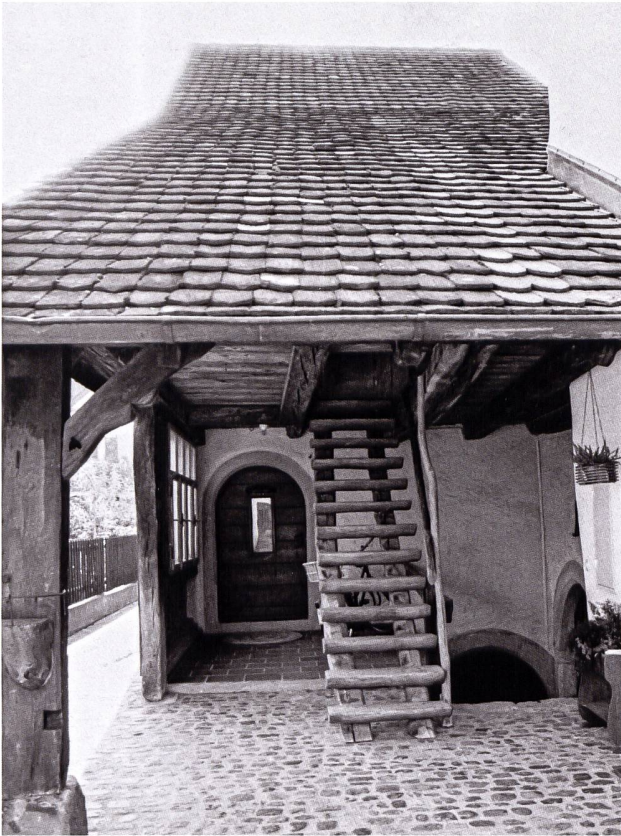
15: Kellerbau Hauptstrasse 24a. Einst freistehend, heute umbaut und unter kantonalem Denkmalschutz stehend. Fotografie von 1994.

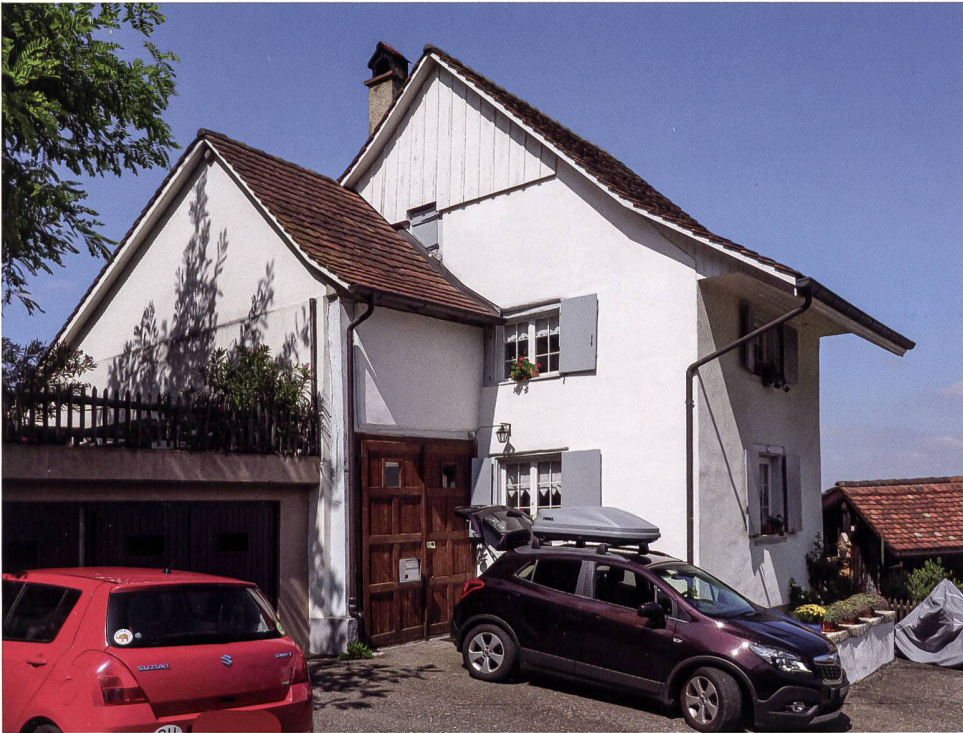
18: Liegenschaft Geispelgasse 20. Das ursprünglich einachsige Gebäude wurde durch den Anbau eines Tennis zum zweiachsigen Bauernhaus. Foto 2020.

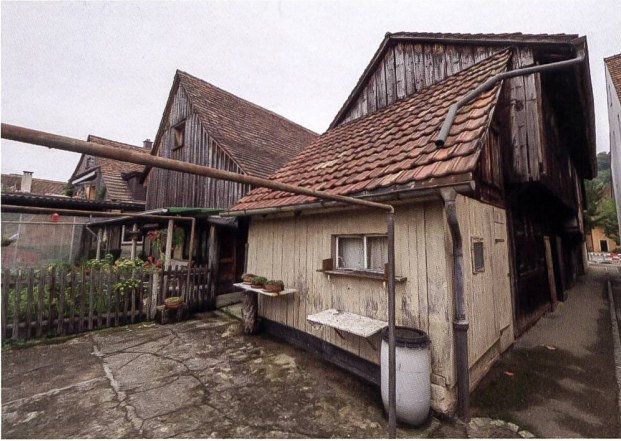
21: Überbaute Hofstätten an der Hauptstrasse. Die Streifenparzellen boten genügend Platz für rückwärtige Gebäudeerweiterungen. Foto 2020.

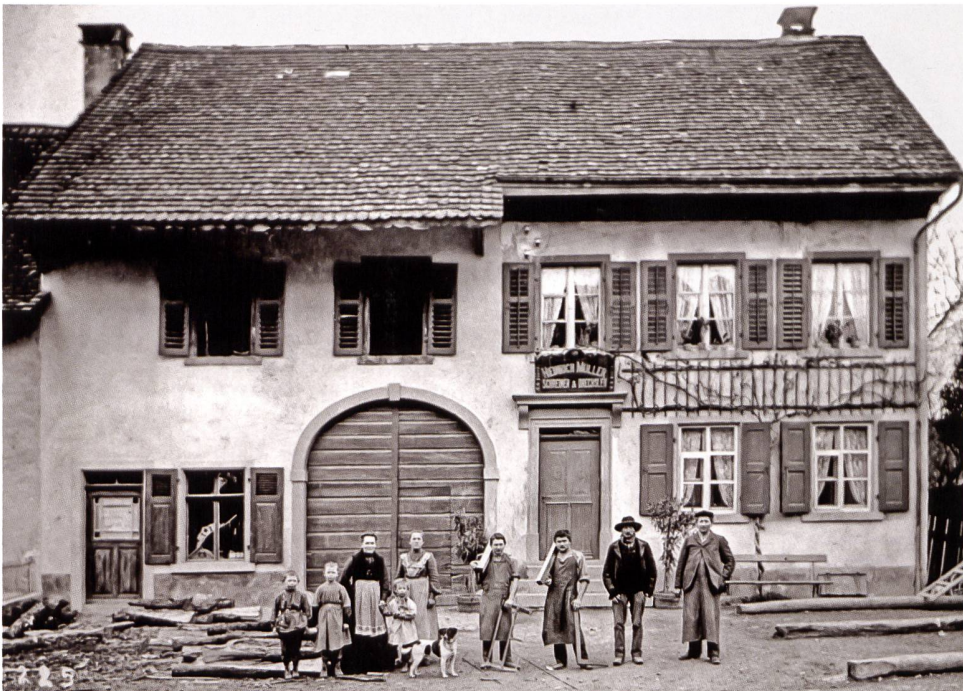
23: Liegenschaft Baselstrasse 4. Stall und Heubühne sind ausgebaut und werden zu Wohn- und Werkstattzwecken genutzt (Schreinerei-Drechslerei Müller). Fotografie von 1907.

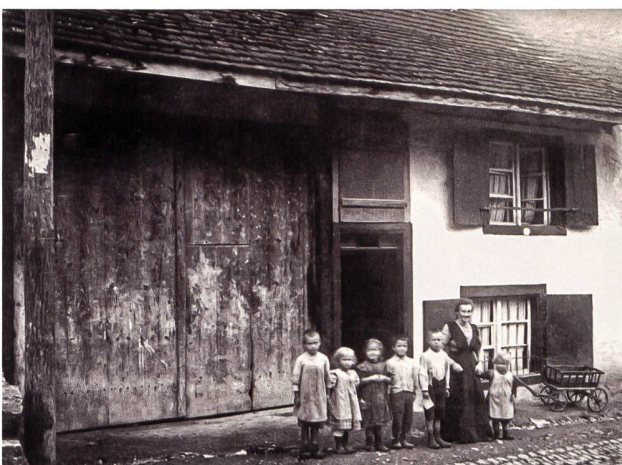
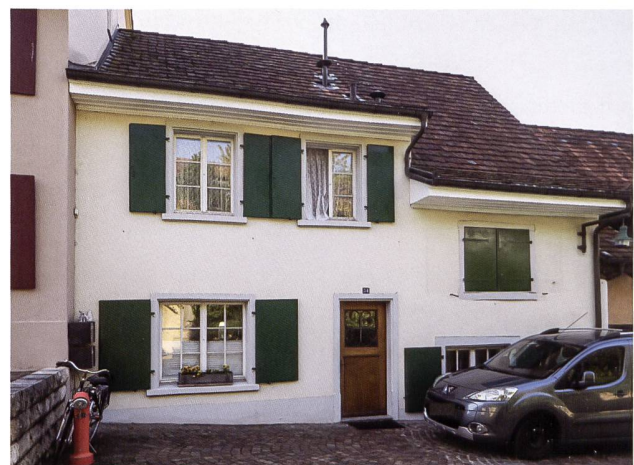
24: Liegenschaft Gempengasse 54. Das ursprünglich zweiachsige Bauernhaus (linke Abbildung, undatierte Fotografie) wurde um 1940 durch den Neubau der Ökonomie zu einem Zweifamilienhaus (rechte Abbildung, Foto 2020).

stätten meist mehrphasige rückwärtige Wohnraumerweiterungen, Schopfanbauten und Werkstätten. Allfällige Kellerbauten wurden in die Erweiterungen integriert (vgl. Abb. 8). Ab einem gewissen Überbauungsgrad der Hofstatt scheint sich jedoch die Verdichtung wieder auf die Hauptgebäude rückbesonnen zu haben mit Dachraumausbauten und Aufstockungen des Wohnteils (Abb. 22, Abb. 23). Schliesslich wurden ab dem 20. Jh. Bauernbetriebe vermehrt aufgegeben und deren Wirtschaftsachsen in Wohnraum umgebaut (Abb. 24, Abb. 25).

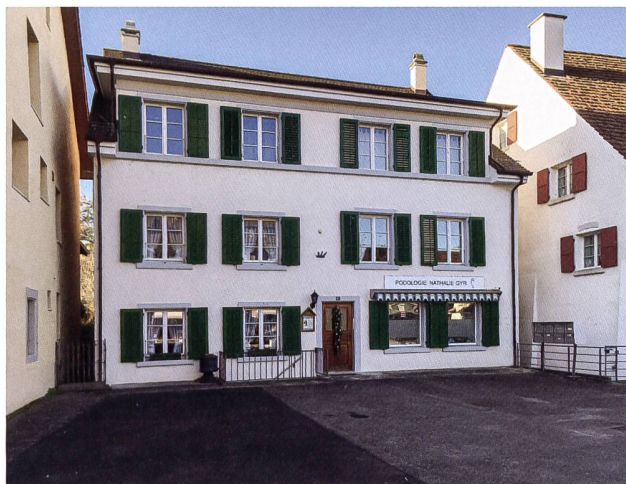
25: Liegenschaft Hauptstrasse 49. Mit dem Umbau der Ökonomie 1909 wurden eine Sattlereiwerkstatt, Wohnraum im Obergeschoss und der Hausgang eingebaut. 1929 wurde das Dachgeschoss angehoben und ausgebaut. Vorzustand siehe Abb. 12. Foto 2020.

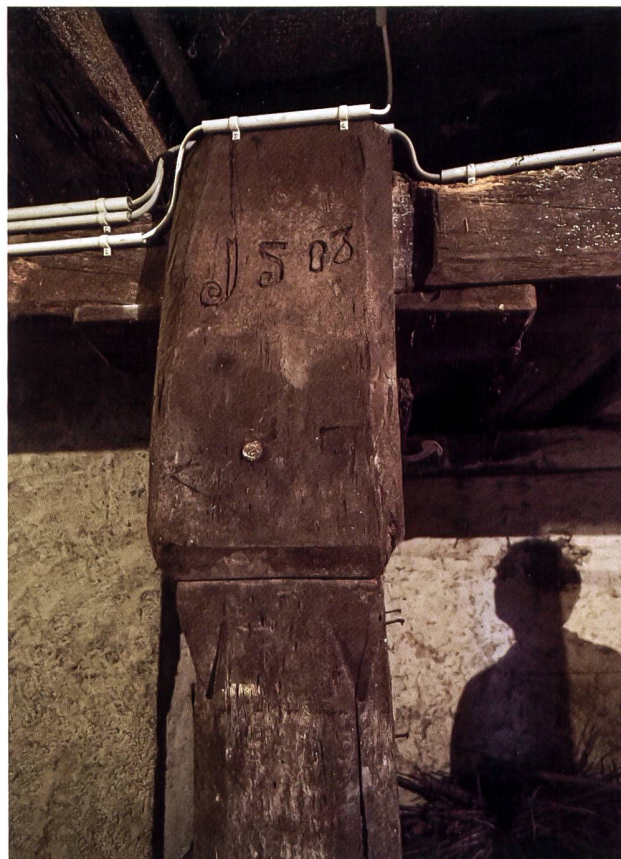
26: Liegenschaft Oberdorf 13. Eichene Kellerstütze mit Inschrift «1503» in spätgotischem Bauernhaus. Foto 2020.

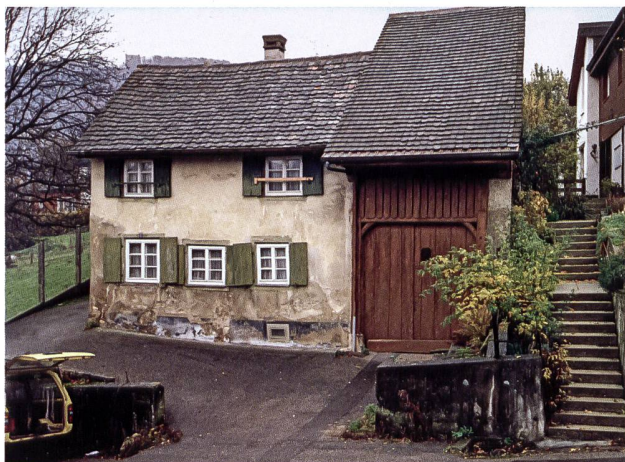
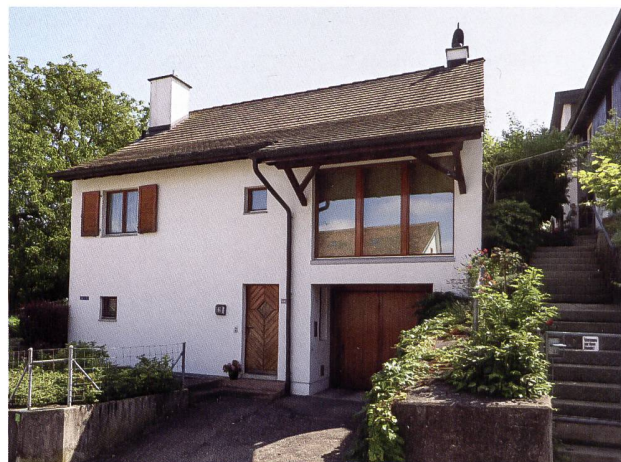
28: Liegenschaft an der Geispelgasse vor (linke Abbildung, undatierte Fotografie) und nach der Totalsanierung 1987 (rechte Abbildung, Foto 2020). Mehrere für die lokale Bautradition charakterbildende Elemente haben durch den Umbau ihren Zeugniswert verloren: Firstverlauf (= Versteinerungsvorgang), Positionierung von Kamin und Eingangstüre (= Grundrisskonzept), Dachknick (= Stuhlkonstruktion).
