**Zeitschrift:** Mittelalter : Zeitschrift des Schweizerischen Burgenvereins = Moyen

**Artikel:** "In Beringen hat es ouch einen werhaften turn mit einem graben

# «In Beringen hat es ouch einen werhaften turn mit einem graben umbgeben» – Chronik einer Entdeckung

von Katharina Schäppi

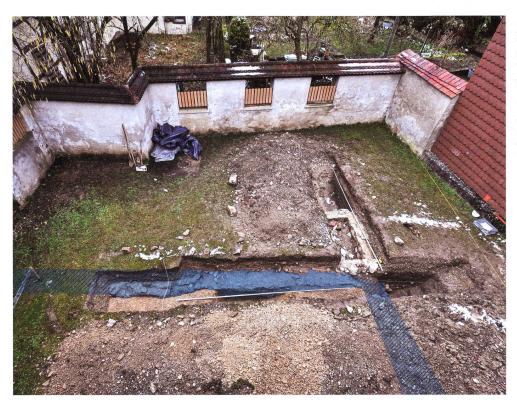
5: Die Sondierungen im Hinterhof mit der Umfassungsmauer (blau bzw. Verlauf der Mauerkrone blau schraffiert). Das daran anschliessende kleine Mauergeviert stammt von einer 1987 abgebrochenen Trotte.

Im Februar 2020 fanden Sondierungen rund um das Gebäude statt. Bereits beim zweiten Schaufelabtrag stiess der Kleinbagger auf eine Ost-West-verlaufende Kalksteinmauer. Sie setzte sich fast zehn Meter fort und bog dann nach Süden ab (Abb. 5). Merkwürdig war, dass innerhalb dieser Mauerecke die Geologie hoch anstand, wohingegen sie ausserhalb auch in 1,5 m Tiefe nicht erreicht wurde. Schichten mit viel Keramik des Mittelalters und der frühen Neuzeit stiessen aussen an die Mauer an. Dieselben Fundschichten lagen auch östlich und südlich des Gebäudes Steig 5 vor. Der Erklärungsansatz für diesen Befund war, dass es sich hierbei um einen Graben handelte; der Graben, der in der Quelle von 1394 erwähnt ist (siehe Kasten), den aber

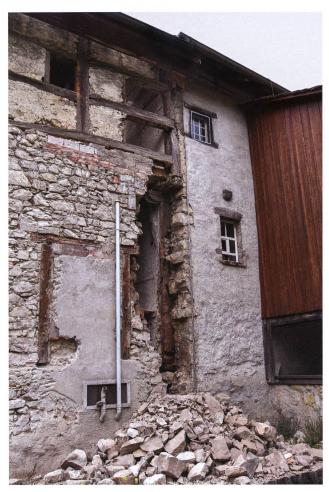
9: Während der Abbrucharbeiten ist an der Schnittstelle beider Hausteile die Versteinerung der Nordfassade gut sichtbar. Die Mauer ist dem Eckständer des Hausteils West (rechts) vorgesetzt und Wartesteine rechnen mit einer baldigen Fortsetzung der Maurerarbeiten im Hausteil Ost (links).

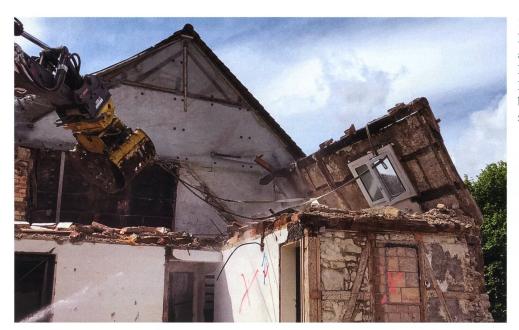
11: Im Mai 2021 wird das Fachwerk von 1472/73 abgebrochen. Hinter der Baggerschaufel ist die Rückseite der Stubenbohlenwand von 1466/67 zu sehen.

unmöglicht. So fuhr am 18.5.2021 der Bagger auf und zerlegte den historischen Fachwerkbau (Abb. 11).

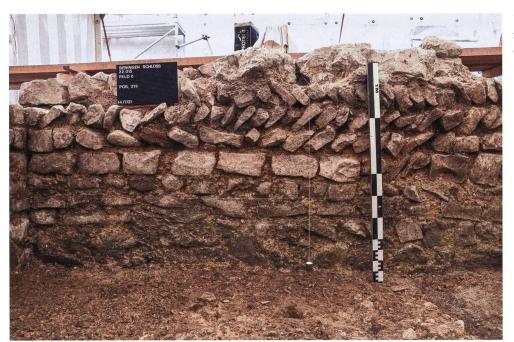
13: Westwand des hochmittelalterlichen Kellers mit dreilagigem Ährenverband (opus spicatum).

Gemauerter Keller des 11. oder 12. Jh.: Ältester Steinbaubefund war ein Keller, der durch spätere Abtragungen gekappt und daher noch maximal einen Meter tief erhalten war. Die einhäuptigen Kellermauern bestanden aus Kalksteinen, die von einem gelblichen, lehmigen Mörtel zusammengehalten wurden (Abb. 13). In der untersten Lage waren grössere, unregelmässige Kalkbruchsteine verbaut, darüber folgte ein Mauerwerk aus kleinteiligeren, lagig geschichteten Steinen. Die drei obersten erhaltenen Lagen waren im Ährenverband gesetzt (opus spicatum). Diese Mauertechnik kommt in der Stadt Schaffhausen verschiedentlich an Gebäuden des ausgehenden 11. bis zur Mitte des 13. Jh. vor.<sup>28</sup> Die Sohle des Kellers reichte bis in den anstehenden Kalkschotter, der hier deutlich verdichtet und verschmutzt war. Der Keller war verfüllt mit vielen Kalk- und Bollensteinen, wovon einige Hitzespuren aufwiesen. Dazwischen lagen Holzkohle und gebrannter Wandlehm sowie ein kleiner Komplex an Geschirr- und Ofenkeramik des zweiten Viertels des 13. Jh.<sup>29</sup> Es dürfte sich hierbei um Brandschutt des zum Keller gehörenden Gebäudes handeln. Umfassungsmauer und Graben der zweiten Hälfte des 13. Jh.: Der Keller war geschnitten durch die bereits erwähnte Umfassungsmauer (Abb. 14). Von dieser wurden die knapp 22 m lange Ostflanke vollständig und die Süd- und Nordflanke auf einer Länge von je rund 11 m gefasst.30 Die Mauer zieht weiter ins Nachbargrundstück Steig 3. An die Umfassungsmauer schliesst ein Graben von rund 6 m Breite an, der nach aussen durch eine nur in kleinen Ausschnitten gefasste Kontermauer begrenzt ist. Beide Mauern setzen ohne Fundamentierung direkt auf der horizontalen Grabensohle bei 454 m ü.M. an und sind an den senkrecht abgestochenen Grien<sup>31</sup> gemörtelt. Zum Graben hin weisen die Mauern eine Schale aus lagig geschichteten Kalksteinblöcken auf. Der Mauerkörper besteht aus kleinteiligeren, vermörtelten Bruchsteinen. Grosse Kalksteinquader verstärken die Eckverbände. Mehrere Gerüstholzlöcher auf zwei Ebenen – 0,9 und 1,9 m über der Grabensohle – zeugen vom Bauablauf, hingegen konnten keine Baunähte als Hinweis auf ein etappiertes Vorgehen beobachtet werden (Abb. 15). Die Umfassungs- und Kontermauern sind bis zu 2,5 m hoch erhalten; ihre ursprüngliche Höhe ist

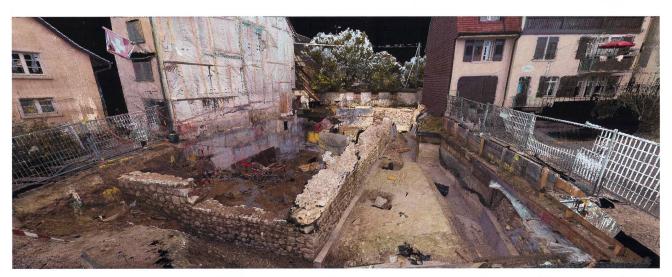
14: Der in mehreren Schritten erstellte 3D-Laserscan erlaubt die digitale Rekonstruktion von Burg und Graben, die während der Untersuchungen nur ausschnitthaft sichtbar waren.

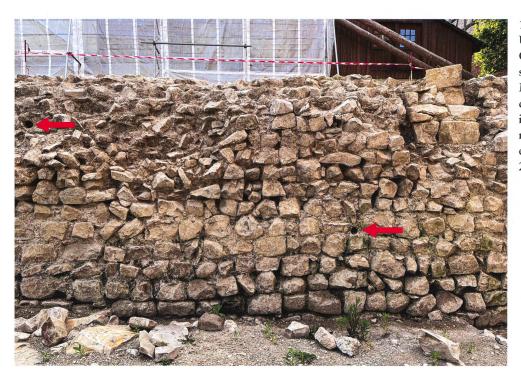
15: Ansicht der östlichen Umfassungsmauer mit Gerüstlöchern (Pfeile) und stärker ausgewaschenem Mörtel in den untersten drei Steinlagen. Die Mauer ist in diesem Abschnitt maximal 2,5 m hoch erhalten. Foto vom Mai 2022.

dünnen Schicht aus feinkörnigem, durch Wasser eingetragenem Material. Diese Schicht, wie auch der auf dem untersten halben Meter stärker ausgewaschene Mörtel der Umfassungsmauer sprechen für einen Wassergraben, der wahrscheinlich vom Dorfbach gespiesen wurde. Eine absolute Datierung von Mauern und Graben ist nicht möglich. Sie sind sicher jünger als der Keller mit seiner Verfüllung aus dem zweiten Viertel des 13. Jh. Die bossierten Sandsteine aus der Grabenverfüllung weisen grosse Ähnlichkeit zu den im Turm als Eckverband verbauten Sandsteinen auf. Kurt Bänteli wie auch Caroline

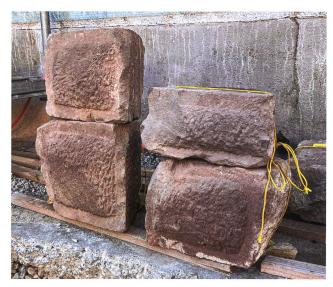
16: Behauene Standsteine aus dem Graben, die vermutlich von Schiessscharten in der Umfassungsmauer stammen.
