Artikel: "In Beringen hat es auch einen werhaften turn mit einem graben umbgeben" : Chronik einer Entdeckung

«In Beringen hat es auch einen werhaften turn mit einem graben umgeben» – Chronik einer Entdeckung

von Katharina Schäppi

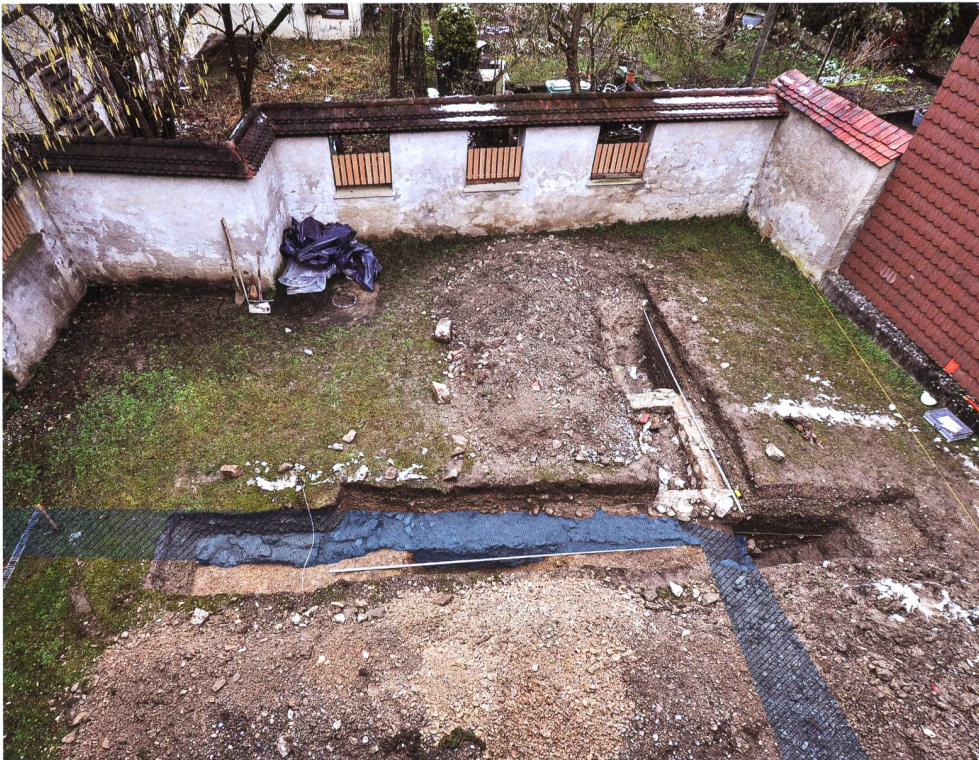
5: Die Sondierungen im Hinterhof mit der Umfassungsmauer (blau bzw. Verlauf der Mauerkrone blau schraffiert). Das daran anschliessende kleine Mauergeviert stammt von einer 1987 abgebrochenen Trotte.

Im Februar 2020 fanden Sondierungen rund um das Gebäude statt. Bereits beim zweiten Schaufelabtrag stiess der Kleinbagger auf eine Ost-West-verlaufende Kalksteinmauer. Sie setzte sich fast zehn Meter fort und bog dann nach Süden ab (Abb. 5). Merkwürdig war, dass innerhalb dieser Mauerecke die Geologie hoch anstand, wohingegen sie ausserhalb auch in 1,5 m Tiefe nicht erreicht wurde. Schichten mit viel Keramik des Mittelalters und der frühen Neuzeit stiessen aussen an die Mauer an. Dieselben Fundschichten lagen auch östlich und südlich des Gebäudes Steig 5 vor. Der Erklärungsansatz für diesen Befund war, dass es sich hierbei um einen Graben handelte; der Graben, der in der Quelle von 1394 erwähnt ist (siehe Kasten), den aber

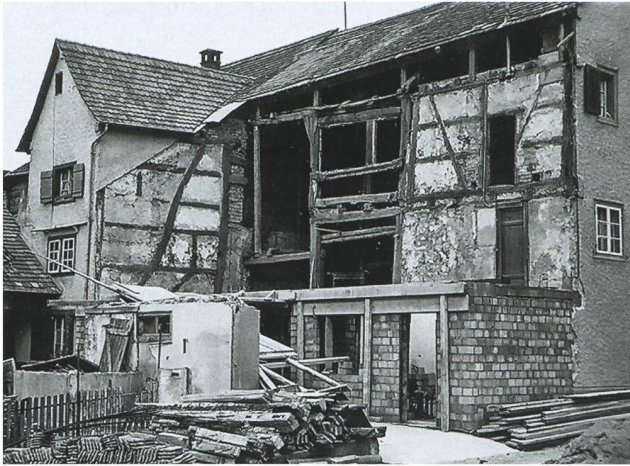
6: Aufnahme während des Umbaus der Steig 5 zu einem Dreifamilienhaus im Jahr 1960. Dabei wurde das hier noch sichtbare Fachwerk aus dem Spätmittelalter (Bildmitte) abgebrochen.

Die zwischen Februar und Mai 2020 durchgeführten Bauuntersuchungen ergaben mindestens fünf Bauphasen zwischen dem Spätmittelalter und 1700. Jüngere Umbauten werden hier nicht vorgestellt.¹⁶ Von Interesse ist im Weiteren nur die Nordhälfte des Gebäudes, da die südliche, strassenseitige Hälfte 1960 beim Umbau der Liegenschaft zu einem Dreifamilienhaus unerkant abgebrochen worden war. (Abb. 6).

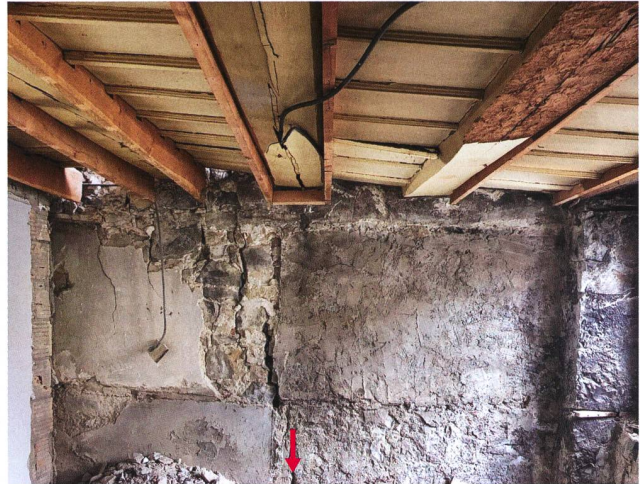
10: Der Anbau von 1690 hat sich im Bereich des Grabens gesenkt, was sich in der schrägen Decke zeigt. Die Risse in der Nordmauer (Pfeil) markieren den Verlauf der älteren Umfassungsmauer.

Dachstuhl an den bestehenden angestückt. Im alten Hausteil wurden Küche und Tenn eingerichtet. Im neuen Erdgeschossraum entstand eine Stube mit Sichtbalkendecke mit profilierten Deckleisten. Schon bald dürften sich hier grosse Risse in der Nordfassade und eine zunehmende Senkung der Geschosdecken nach Osten bemerkbar gemacht haben, denn dieser Anbau ragte über die ehemalige Umfassungsmauer der Burg in den verfüllten Graben hinein, wie die späteren Ausgrabungen zeigten (Abb. 10).

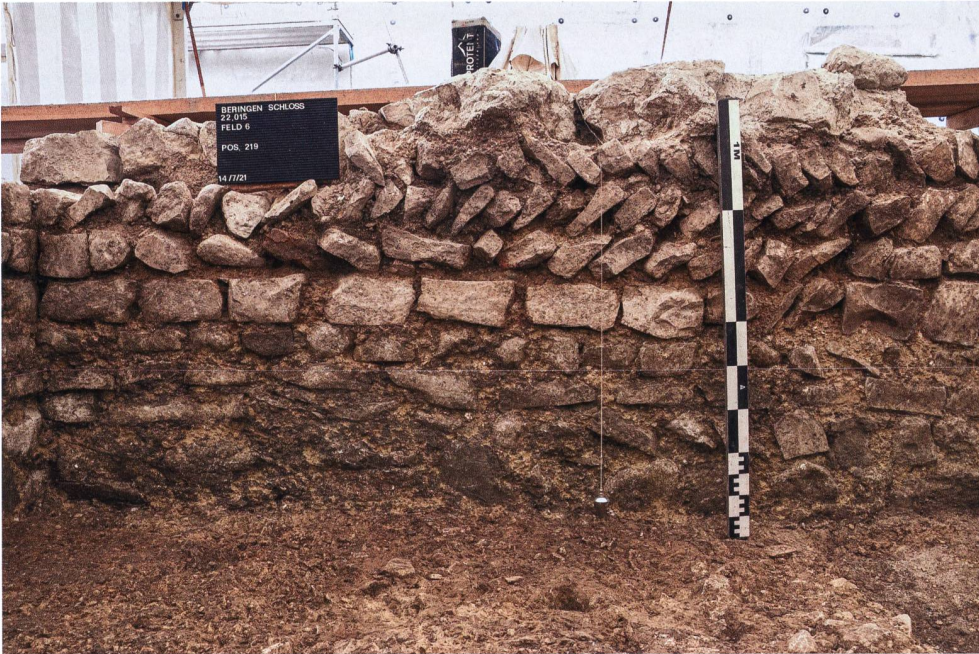
13: Westwand des hochmittelalterlichen Kellers mit dreilagigem Ährenverband (*opus spicatum*).

Gemauerter Keller des 11. oder 12. Jh.: Ältester Steinbaubefund war ein Keller, der durch spätere Abtragungen gekappt und daher noch maximal einen Meter tief erhalten war. Die einhäutigen Kellermauern bestanden aus Kalksteinen, die von einem gelblichen, lehmigen Mörtel zusammengehalten wurden (Abb. 13). In der untersten Lage waren grössere, unregelmässige Kalkbruchsteine verbaut, darüber folgte ein Mauerwerk aus kleinteiligeren, lagig geschichteten Steinen. Die drei obersten erhaltenen Lagen waren im Ährenverband gesetzt (*opus spicatum*). Diese Mauertechnik kommt in der Stadt Schaffhausen verschiedentlich an Gebäuden des ausgehenden 11. bis zur Mitte des 13. Jh. vor.²⁸ Die Sohle des Kellers reichte bis in den anstehenden Kalkschotter, der hier deutlich verdichtet und verschmutzt war. Der Keller war verfüllt mit vielen Kalk- und Bollensteinen,

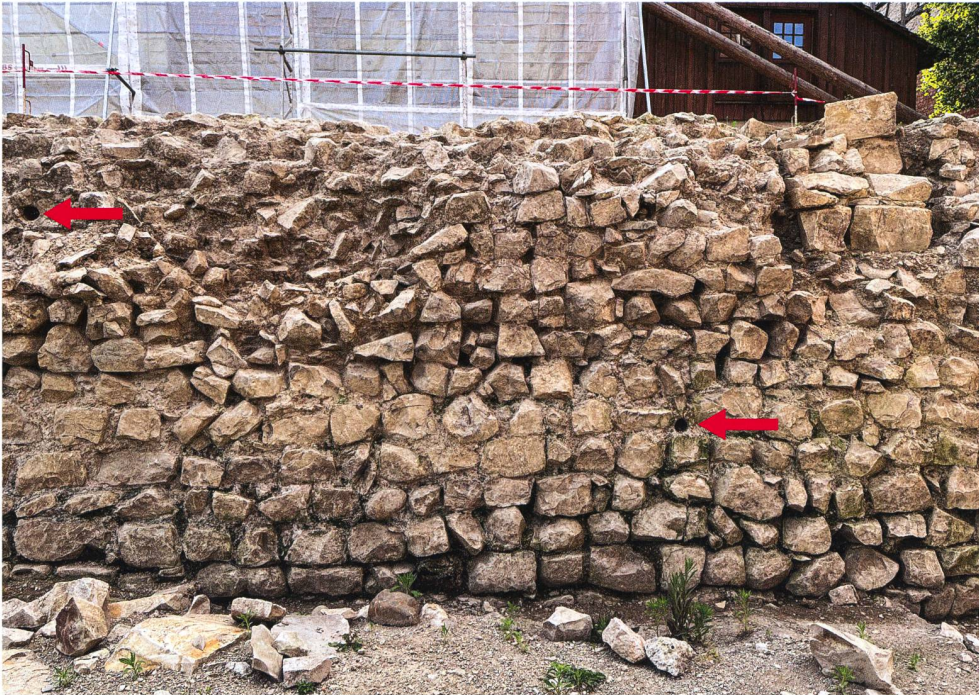
15: Ansicht der östlichen Umfassungsmauer mit Gerüstlöchern (Pfeile) und stärker ausgewaschenem Mörtel in den untersten drei Steinlagen. Die Mauer ist in diesem Abschnitt maximal 2,5 m hoch erhalten. Foto vom Mai 2022.

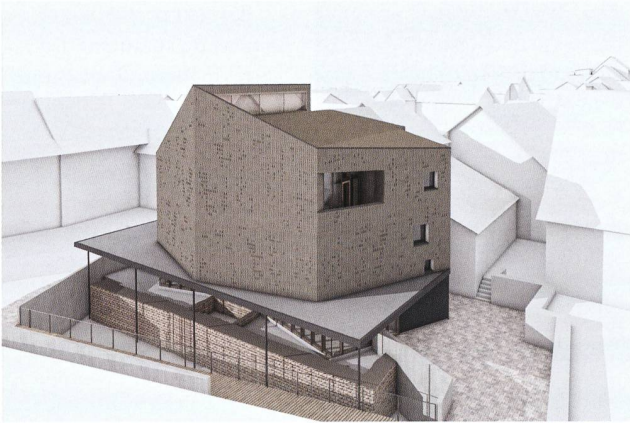
17: Überarbeitetes Neubauprojekt mit integrierter Umfassungsmauer und Keller (Blick Richtung Südwest).

lich entschied man sich für eine Variante, in der das Unter- und Erdgeschoss innerhalb der Mauern zu liegen kamen, die Obergeschosse aber der Mauer überstellt sind und in ihren Fluchten nicht darauf Bezug nehmen (Abb. 17). Damit konnte die ursprünglich konzipierte «kristalline» Form der Gebäudehülle beibehalten werden. Das Untergeschoss hingegen musste deutlich reduziert werden. Es nimmt Rücksicht auf den hochmittelalterlichen Keller und die Ostwange der Umfassungsmauer, die erhalten bleiben. Durch ein Vordach geschützt, sind sie künftig vom vollverglasten Erdgeschoss aus sichtbar und über einen Steg, der in den Hinterhof führt, begehbar. Dieses neue Projekt unter dem neuen Slogan «Die Niederungsburg in Beringen – wenn ein Museum zu seinem wertvollsten Exponat wird» fand breite Zustimmung, gelangte zur erneuten Baueingabe und wurde bewilligt. Die Umplanungen wie auch das neue Projekt waren jedoch mit Mehrkosten im Umfang von 700'000 CHF verbunden. Für sämtliche Aufwendungen, die dem Erhalt der Mauern dienen, stellte die Bauherrschaft ein Subventionsgesuch an den Kanton, welcher dieses mit einem ausserordentlichen Ansatz bewilligte. Zudem wurden über einen Spendenaufruf und Anfragen an Stiftungen Gelder gesammelt.³³
