# «In Beringen hat es auch einen werhaften turn mit einem graben umbgeben» – Chronik einer Entdeckung

von Katharina Schäppi

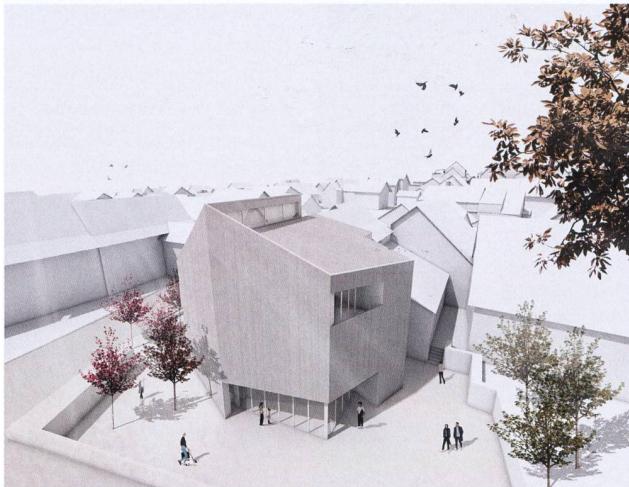
3: Der geplante Museumsneubau schliesst an den historischen Gebäudekomplex des Schlosses Beringen an (Blick Richtung Südwest).

und zeitgenössischer Architektur herstellen (Abb. 3).<sup>5</sup> Dieses Versprechen wurde mit den archäologischen Entdeckungen auf die Probe gestellt.

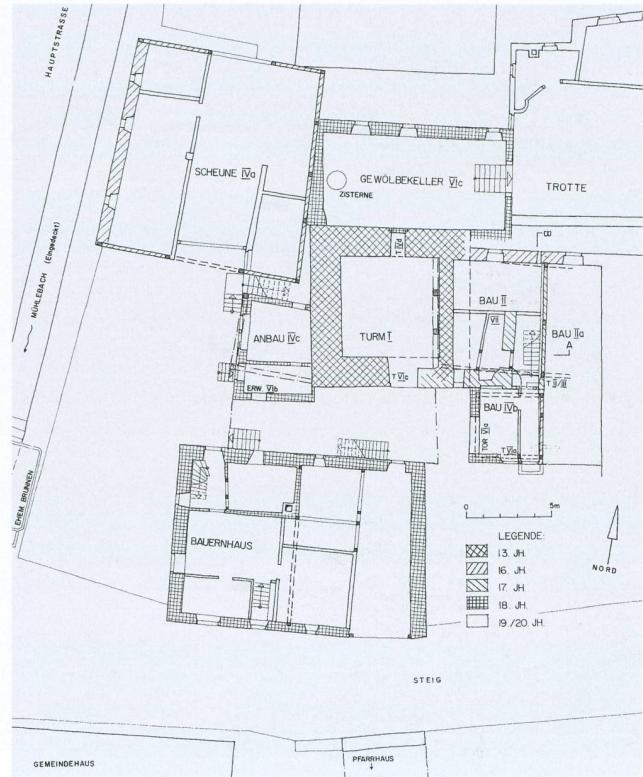
4: Gesamtplan des Schlosses Beringen und eines südlich angrenzenden Gebäudes (Bauernhaus) anhand der Bauuntersuchungen von 1983–88 durch K. Bänteli und D. Gutscher.

Die von Kurt Bänteli und Daniel Gutscher zwischen 1983 und 1988 durchgeführten Untersuchungen anlässlich der umfassenden Renovierungen ergaben als ältestes Element einen Wohnturm des 13. Jh. (Abb. 4).<sup>9</sup> Dieser wurde um die Mitte des 15. Jh. durch einen Brand beschädigt. In den Turmstumpf baute man 1466/67d mit z. T. statisch abenteuerlichen Lösungen einen «alamannischen Fachwerkbau» ein. Er verfügt über ein hohes Erdgeschoss, von dem aus eine Blocktreppe ins leicht vorkragende Obergeschoss führte. Hier befindet sich noch heute eine bauzeitliche Bohlenstube mit Kielbogentür. 1474d wurde dieses

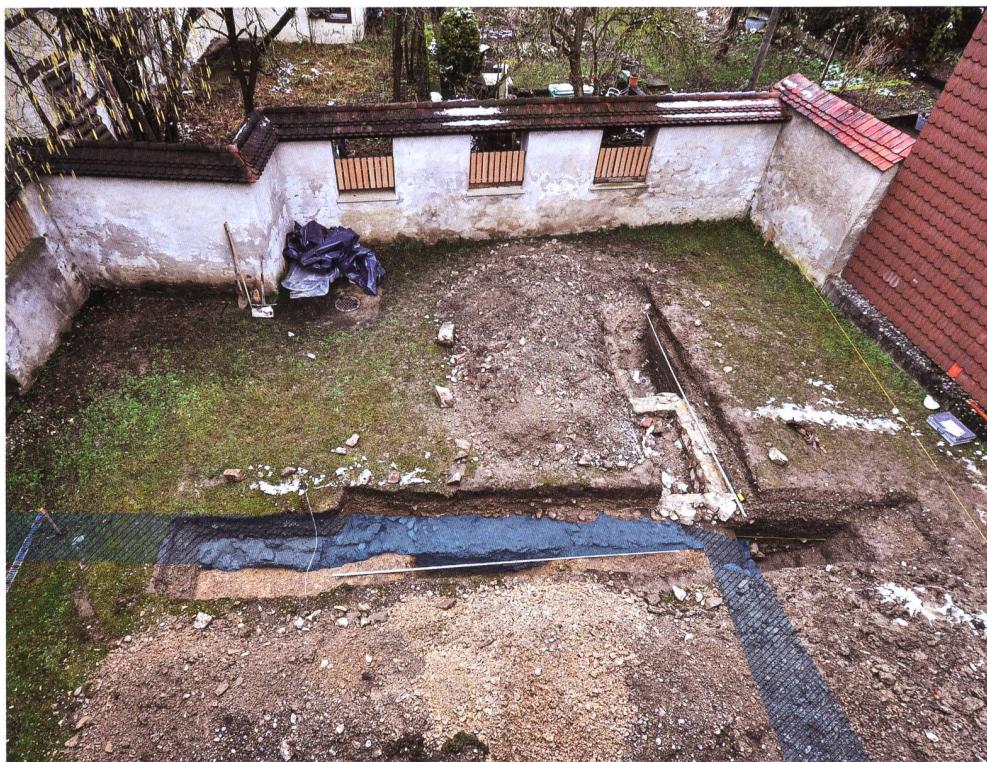
5: Die Sondierungen im Hinterhof mit der Umfassungsmauer (blau bzw. Verlauf der Mauerkrone blau schraffiert). Das daran anschliessende kleine Mauergeviert stammt von einer 1987 abgebrochenen Trotte.

Im Februar 2020 fanden Sondierungen rund um das Gebäude statt. Bereits beim zweiten Schaufelabtrag stiess der Kleinbagger auf eine Ost-West-verlaufende Kalksteinmauer. Sie setzte sich fast zehn Meter fort und bog dann nach Süden ab (Abb. 5). Merkwürdig war, dass innerhalb dieser Mauerecke die Geologie hoch anstand, wohingegen sie ausserhalb auch in 1,5 m Tiefe nicht erreicht wurde. Schichten mit viel Keramik des Mittelalters und der frühen Neuzeit stiessen aussen an die Mauer an. Dieselben Fundschichten lagen auch östlich und südlich des Gebäudes Steig 5 vor. Der Erklärungsansatz für diesen Befund war, dass es sich hierbei um einen Graben handelte; der Graben, der in der Quelle von 1394 erwähnt ist (siehe Kasten), den aber

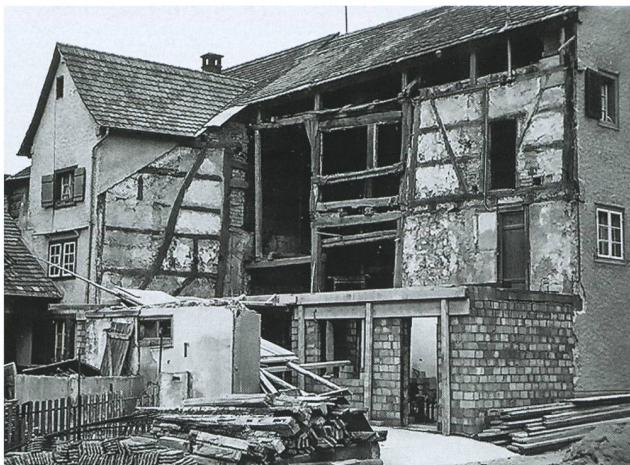
6: Aufnahme während des Umbaus der Steig 5 zu einem Dreifamilienhaus im Jahr 1960. Dabei wurde das hier noch sichtbare Fachwerk aus dem Spätmittelalter (Bildmitte) abgebrochen.

Die zwischen Februar und Mai 2020 durchgeföhrten Bauuntersuchungen ergaben mindestens fünf Bauphasen zwischen dem Spätmittelalter und 1700. Jüngere Umbauten werden hier nicht vorgestellt.<sup>16</sup> Von Interesse ist im Weiteren nur die Nordhälfte des Gebäudes, da die südliche, strassenseitige Hälfte 1960 beim Umbau der Liegenschaft zu einem Dreifamilienhaus unerkannt abgebrochen worden war. (Abb. 6).

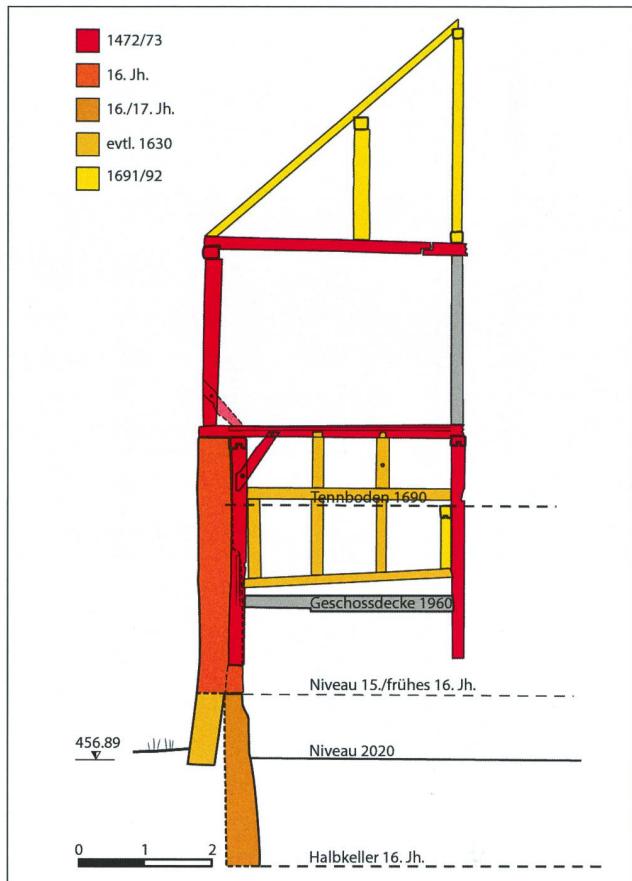
7: Querschnitt durch die nordseitige Hälfte des Gebäudes Steig 5, welches auf einen Fachwerkbau von 1472/73d zurückgeht.

**Versteinerung Erdgeschoss, 16. Jh.:** Zwischen und aussen an die Ständer im Erdgeschoss wurde ein Kalksteinmauerwerk gesetzt. Es reichte bis unter die Bodenbalken des vorkragenden Obergeschosses und schloss aussen bündig mit dessen Fassade ab (Abb. 7 und 8).

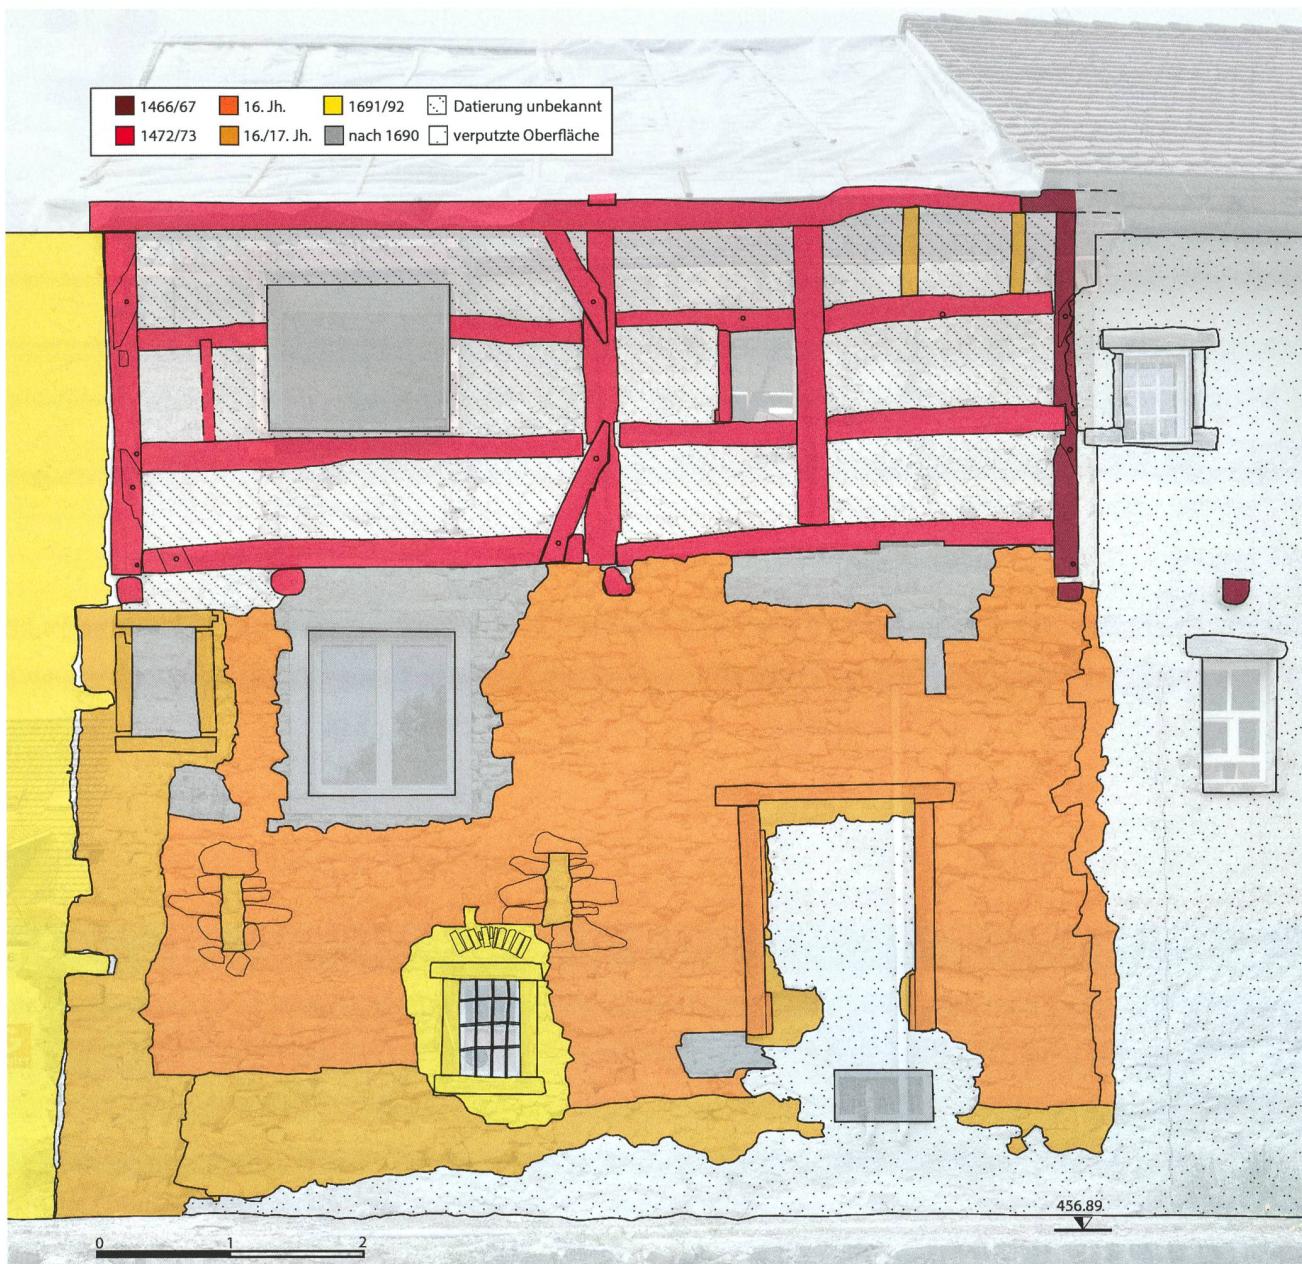
8: In der Nordfassade der Steig 5 waren nach dem Entfernen von Verputzen und Verschalung die verschiedenen Bauphasen sichtbar.

**Absenkungen und Geschosseinbau 16./17. Jh.:** Vermutlich noch im 16. Jh. wurde in der Nordostecke des Gebäudes ein Keller abgegraben und dafür die Nordfassade auf der Innenseite unterfangen.<sup>23</sup> Später fand ein flächiger Abtrag, verbunden mit einer Unterfangung der gesamten Nordmauer statt. Unklar ist, ob erst in diesem Zug die Ostfassade versteinert wurde oder nur die Nordostecke repariert werden musste, denn in einem Abstand von 60–70 cm zur sauber gemauerten Nordost-Ecke verläuft eine unregelmäßige Fuge oder Bruchlinie (siehe Abb. 8). Im einst überhohen Erdgeschoss wurde

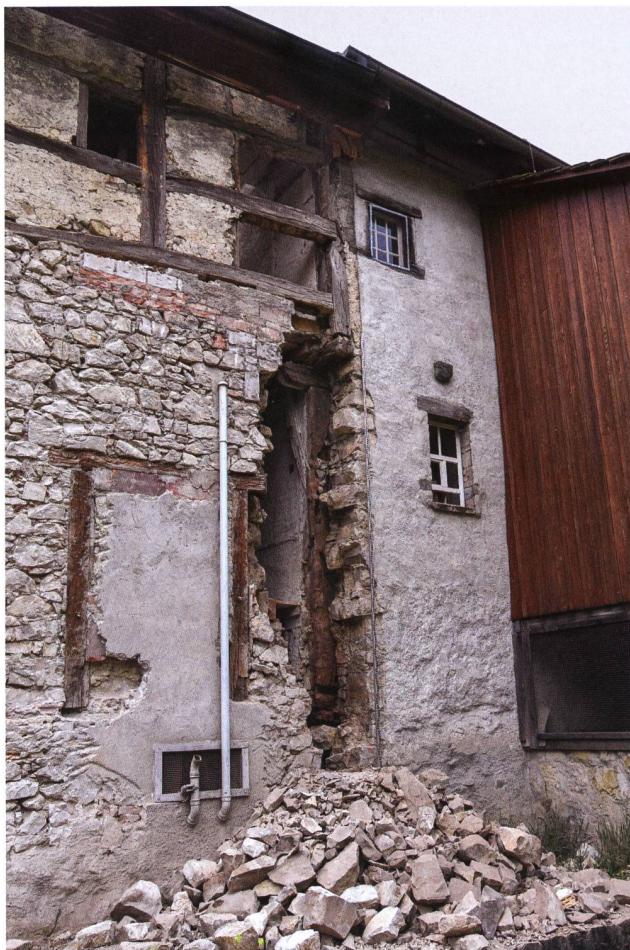
9: Während der Abbrucharbeiten ist an der Schnittstelle beider Hausteile die Versteinerung der Nordfassade gut sichtbar. Die Mauer ist dem Eckständer des Hausteils West (rechts) vorgesetzt und Wartesteine rechnen mit einer baldigen Fortsetzung der Maurerarbeiten im Hausteil Ost (links).

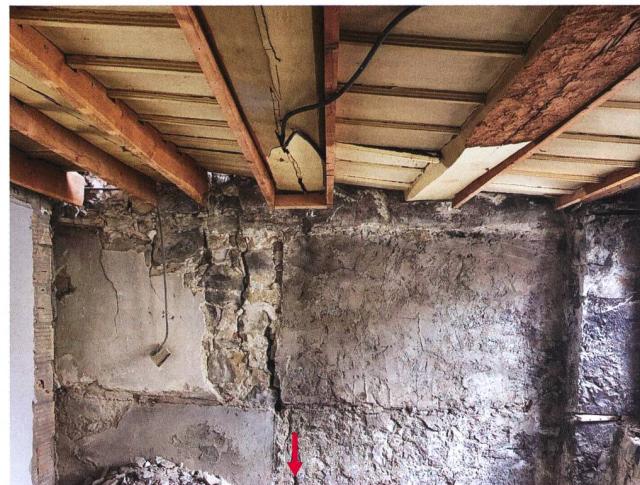
10: Der Anbau von 1690 hat sich im Bereich des Grabens gesenkt, was sich in der schrägen Decke zeigt. Die Risse in der Nordmauer (Pfeil) markieren den Verlauf der älteren Umfassungsmauer.

Dachstuhl an den bestehenden angestückt. Im alten Hausteil wurden Küche und Tenn eingerichtet. Im neuen Erdgeschoßraum entstand eine Stube mit Sichtbalkendecke mit profilierten Deckleisten. Schon bald dürften sich hier grosse Risse in der Nordfassade und eine zunehmende Senkung der Geschossdecken nach Osten bemerkbar gemacht haben, denn dieser Anbau ragte über die ehemalige Umfassungsmauer der Burg in den verfüllten Graben hinein, wie die späteren Ausgrabungen zeigten (Abb. 10).

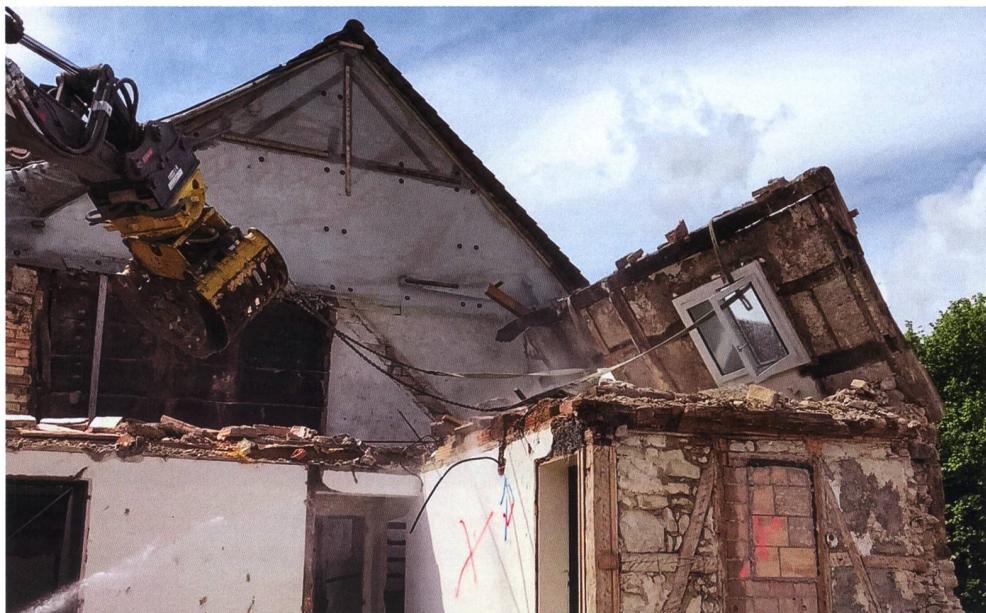
11: Im Mai 2021 wird das Fachwerk von 1472/73 abgebrochen. Hinter der Baggerschaufel ist die Rückseite der Stubenbohlenwand von 1466/67 zu sehen.

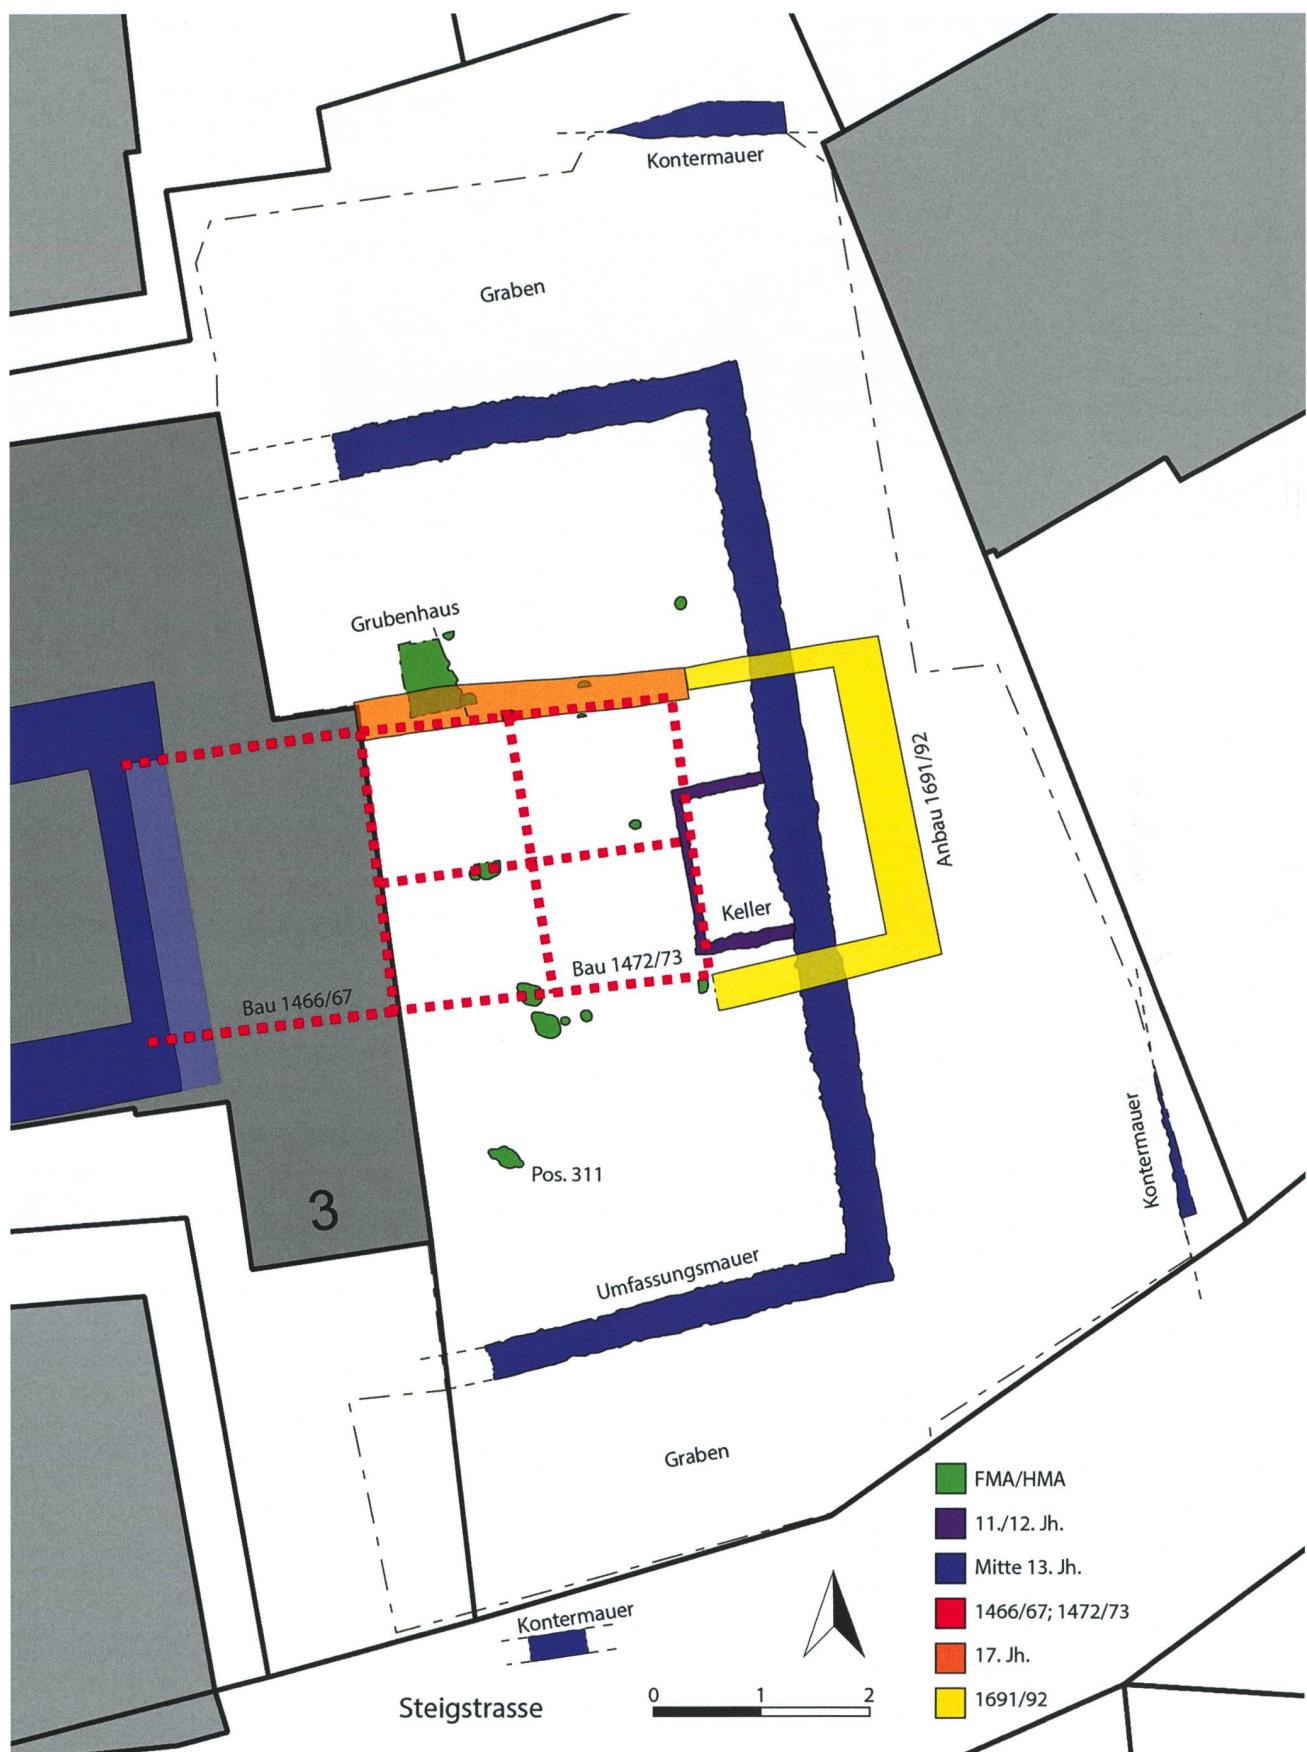
12: Gesamtplan der Grabungsfläche mit den im Text erwähnten Befunden.

Nach dem Abbruch fand unter Anleitung der Archäologie<sup>25</sup> ein Baggerabtrag statt. Schon nach kurzer Zeit zeigte sich die Fortsetzung der bei den Sondierungen entdeckten Umfassungsmauer. Die Mauer und der daran anschliessende Graben wurden maschinell freigelegt bzw. ausgenommen; im von der Mauer umfassten Geviert fand eine Feingrabung statt.<sup>26</sup> Zu Beginn war noch unklar, wie viel Archäologie sich hier erhalten hat, hatten doch die Bauuntersuchungen die Absenkung des Innenniveaus um rund einen Meter offenbart. Unter den Bodenbelägen von 1960 kamen Leitungen, Jauchegruben, ein mit Ziegeln ausgelegter Raum sowie ein Stampflehm Boden im Bereich des ehemaligen Trens zum Vorschein. Auf diese jüngeren Befunde wird nicht weiter eingegangen. Der Fokus liegt auf den älteren Strukturen, von denen die wichtigsten kurz vorgestellt werden sollen (Abb. 12).

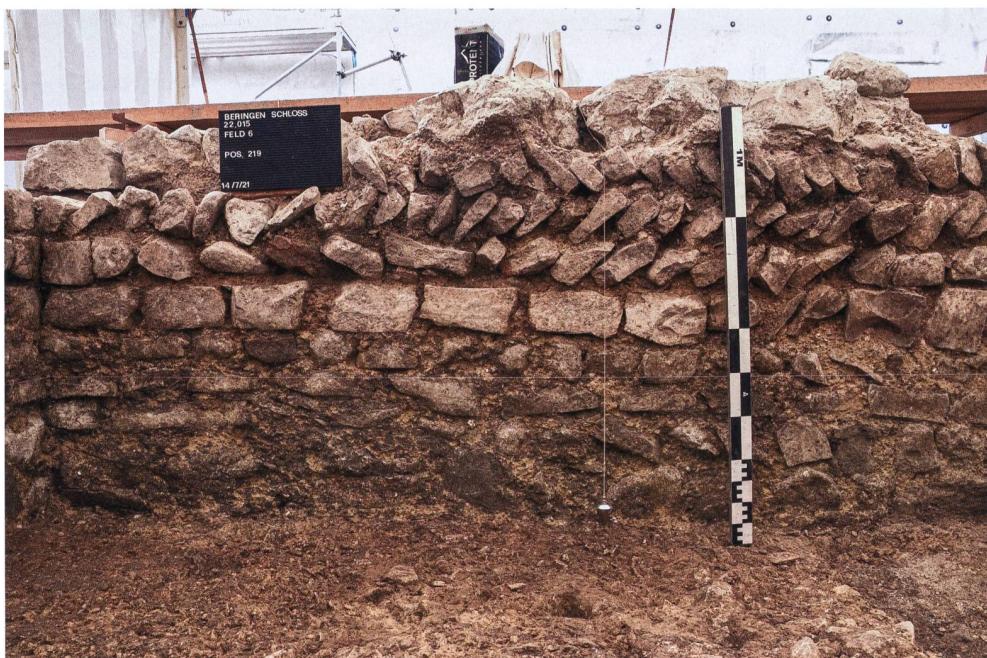
13: Westwand des hoch-mittelalterlichen Kellers mit dreilagigem Ährenverband (*opus spicatum*).

**Gemauerter Keller des 11. oder 12. Jh.:** Ältester Steinbaubefund war ein Keller, der durch spätere Abtragungen gekappt und daher noch maximal einen Meter tief erhalten war. Die einhäuptigen Kellermauern bestanden aus Kalksteinen, die von einem gelblichen, lehmigen Mörtel zusammengehalten wurden (Abb. 13). In der untersten Lage waren grössere, unregelmässige Kalkbruchsteine verbaut, darüber folgte ein Mauerwerk aus kleinteiligeren, lagig geschichteten Steinen. Die drei obersten erhaltenen Lagen waren im Ährenverband gesetzt (*opus spicatum*). Diese Mauertechnik kommt in der Stadt Schaffhausen verschiedentlich an Gebäuden des ausgehenden 11. bis zur Mitte des 13. Jh. vor.<sup>28</sup> Die Sohle des Kellers reichte bis in den anstehenden Kalkschotter, der hier deutlich verdichtet und verschmutzt war. Der Keller war verfüllt mit vielen Kalk- und Bollensteinen,

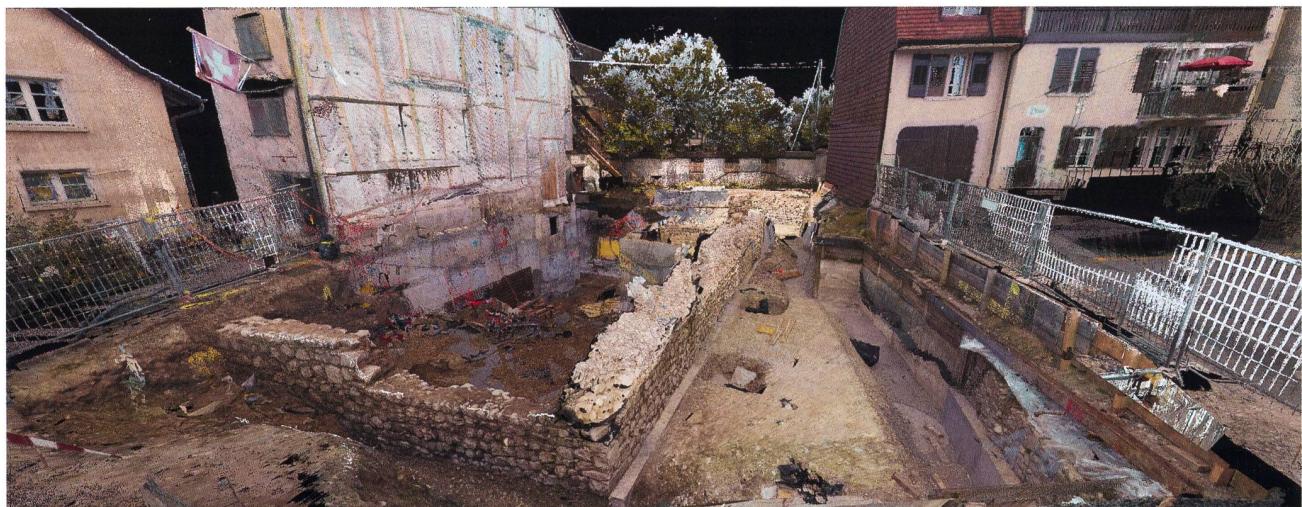
14: Der in mehreren Schritten erstellte 3D-Laserscan erlaubt die digitale Rekonstruktion von Burg und Graben, die während der Untersuchungen nur ausschnittsweise sichtbar waren.

**Umfassungsmauer und Graben der zweiten Hälfte des 13. Jh.:** Der Keller war geschnitten durch die bereits erwähnte Umfassungsmauer (Abb. 14). Von dieser wurden die knapp 22 m lange Ostflanke vollständig und die Süd- und Nordflanke auf einer Länge von je rund 11 m gefasst.<sup>30</sup> Die Mauer zieht weiter ins Nachbargrundstück Steig 3. An die Umfassungsmauer schliesst ein Graben von rund 6 m Breite an, der nach aussen durch eine nur in kleinen Ausschnitten gefasste Kontermauer begrenzt ist. Beide Mauern setzen ohne Fundamentierung direkt auf der horizontalen Grabensohle bei 454 m ü. M. an und sind an den senkrecht abgestochenen Grien<sup>31</sup> gemörtelt. Zum Graben hin weisen die Mauern eine Schale aus lagig geschichteten Kalksteinblöcken auf. Der Mauerkörper besteht aus kleinteiligeren, vermörtelten Bruchsteinen. Grosse Kalksteinquader verstärken die Eckverbände. Mehrere Gerüstholzlöcher auf zwei Ebenen – 0,9 und 1,9 m über der Grabensohle – zeugen vom Bauablauf, hingegen konnten keine Baunähte als Hinweis auf ein etappiertes Vorgehen beobachtet werden (Abb. 15). Die Umfassungs- und Kontermauern sind bis zu 2,5 m hoch erhalten; ihre ursprüngliche Höhe ist

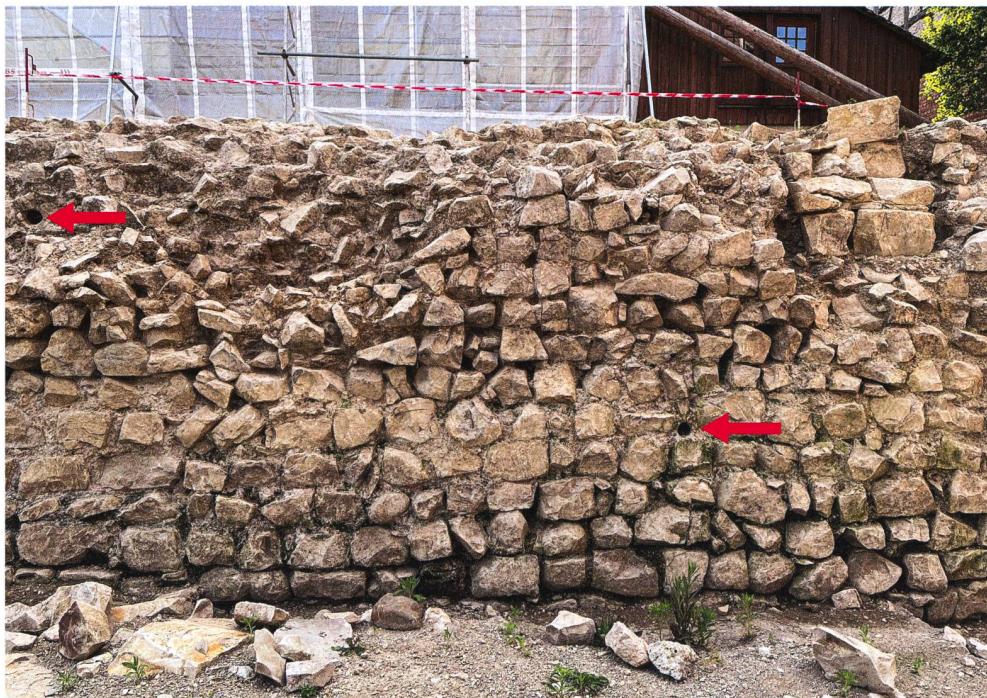
15: Ansicht der östlichen Umfassungsmauer mit Gerüstlöchern (Pfeile) und starker ausgewaschenem Mörtel in den untersten drei Steinlagen. Die Mauer ist in diesem Abschnitt maximal 2,5 m hoch erhalten. Foto vom Mai 2022.

Vom Aufgehenden der Umfassungsmauer zeugte indirekt ein mächtiges Paket aus Kalksteinen und Mörtelgrus, welches in den Graben verstürzt oder hierin entsorgt worden war. Darin kamen mehrere behauene, bossierte Sandsteine zum Vorschein, die einerseits Schiesscharten zugeordnet werden können, andererseits vom oberen Abschluss der Mauer stammen dürften (Abb. 16). Das Steinpaket lag nur wenig über der Grabensohle auf einer

dünnen Schicht aus feinkörnigem, durch Wasser eingeschlagenem Material. Diese Schicht, wie auch der auf dem untersten halben Meter stärker ausgewaschene Mörtel der Umfassungsmauer sprechen für einen Wassergraben, der wahrscheinlich vom Dorfbach gespiesen wurde. Eine absolute Datierung von Mauern und Graben ist nicht möglich. Sie sind sicher jünger als der Keller mit seiner Verfüllung aus dem zweiten Viertel des 13. Jh. Die bossierten Sandsteine aus der Grabenverfüllung weisen grosse Ähnlichkeit zu den im Turm als Eckverband verbauten Sandsteinen auf. Kurt Bänteli wie auch Caroline

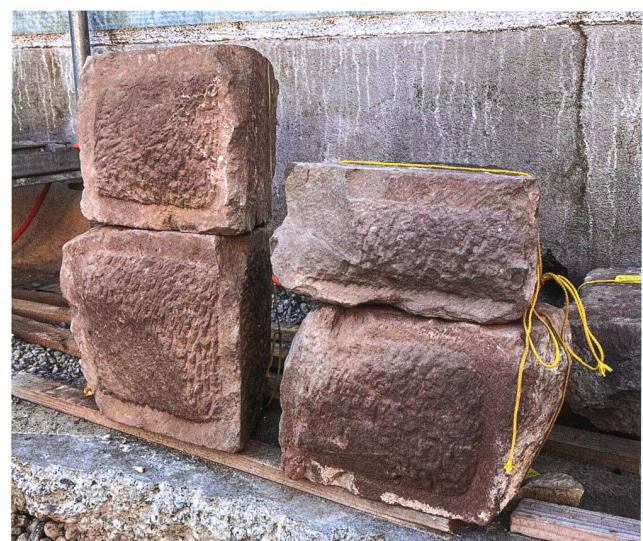
16: Behauene Standsteine aus dem Graben, die vermutlich von Schiessscharten in der Umfassungsmauer stammen.

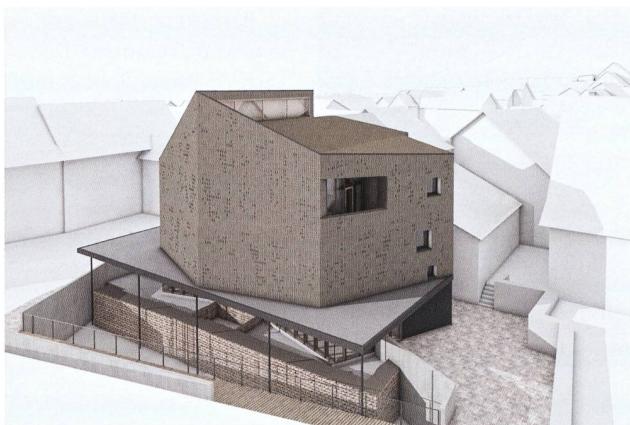
17: Überarbeitetes Neubauprojekt mit integrierter Umfassungsmauer und Keller (Blick Richtung Südwest).

lich entschied man sich für eine Variante, in der das Unter- und Erdgeschoss innerhalb der Mauern zu liegen kamen, die Obergeschosse aber der Mauer überstellt sind und in ihren Fluchten nicht darauf Bezug nehmen (Abb. 17). Damit konnte die ursprünglich konzipierte «kristalline» Form der Gebäudehülle beibehalten werden. Das Untergeschoss hingegen musste deutlich reduziert werden. Es nimmt Rücksicht auf den hochmittelalterlichen Keller und die Ostwange der Umfassungsmauer, die erhalten bleiben. Durch ein Vordach geschützt, sind sie künftig vom vollverglasten Erdgeschoss aus sichtbar und über einen Steg, der in den Hinterhof führt, begehbar. Dieses neue Projekt unter dem neuen Slogan «*Die Niederungsburg in Beringen – wenn ein Museum zu seinem wertvollsten Exponat wird*» fand breite Zustimmung, gelangte zur erneuten Baueingabe und wurde bewilligt. Die Umplanungen wie auch das neue Projekt waren jedoch mit Mehrkosten im Umfang von 700'000 CHF verbunden. Für sämtliche Aufwendungen, die dem Erhalt der Mauern dienen, stellte die Bauherrschaft ein Subventionsgesuch an den Kanton, welcher dieses mit einem ausserordentlichen Ansatz bewilligte. Zudem wurden über einen Spendenaufruf und Anfragen an Stiftungen Gelder gesammelt.<sup>33</sup>
