# Torre di Riazzino : adliger Wohnturm oder bäuerliches Turmhaus?

Zeitschrift: **Mittelalter : Zeitschrift des Schweizerischen Burgenvereins =  
Moyen Age : revue de l'Association Suisse Châteaux Forts =  
Medioevo : rivista dell'Associazione Svizzera dei Castelli = Temp  
medieval : rivista da l'Associazion Svizra da Chastels**

Band (Jahr): **9 (2004)**

# Torre di Riazzino – adliger Wohnturm oder bäuerliches Turmhaus?

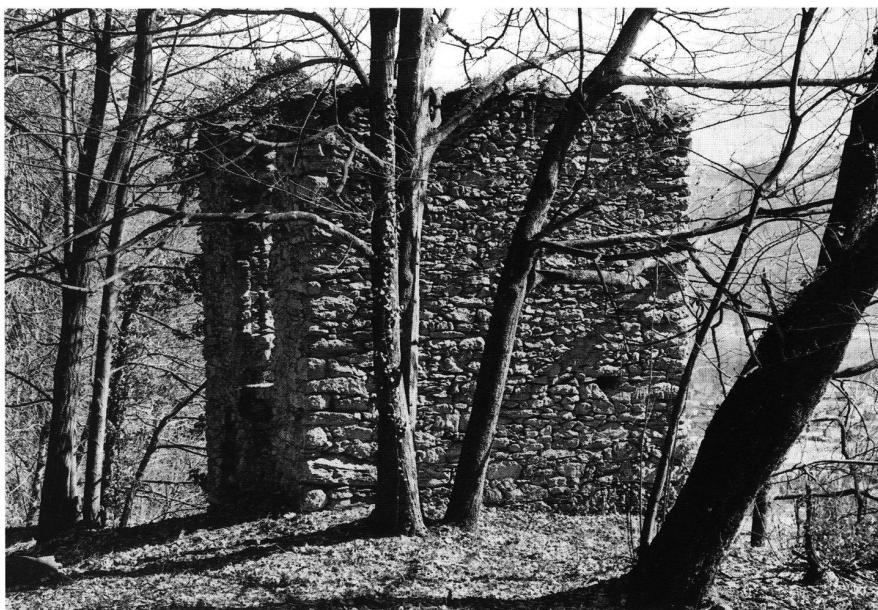
1: Ansicht der Turmruine von NW. So deutlich lässt sich die Ruine nur in der laublosen Zeit erkennen.

Nördlich von Riazzino (Lavertezzo TI)<sup>1</sup> befindet sich auf einem schmalen Felsporn am Rande einer kleinen Schlucht der *Val della Pesta* eine zweigeschossige Turmruine (Abb. 1). Zur Ruine, die heute fast komplett von der Vegetation überwachsen ist, führt aus der Magadinoebene ein schmaler und steiler Weg von Riazzino auf der linken Seite des Baches *Torrente Riazzino* den Berg hinauf. Im Zonenplan der Gemeinde wird die Ruine mit den Namen *Torretta* oder *Fortino*<sup>2</sup> bezeichnet. Die Parzelle, auf welcher die Ruine steht, trägt den Namen *Fortign*. Aus welchem Grund Flur und Ruine mit solchen an Wehrbauten erinnernde Namen bezeichnet wurden, steht offen. Es kommt im Tessin nämlich nicht selten vor, dass solche turmartigen Gebäude, allein wegen ihrer Bauart, im Volksmund mit den Namen *Torretta*, *Fortino* oder *Torraccia* bezeichnet werden. Für die Ruine von Riazzino ist heute im Allgemeinen der Name *Torre di Riazzino* üblich, während die Bezeichnungen *Torretta* und *Fortino* nur noch auf den Zonenplänen weiterleben.

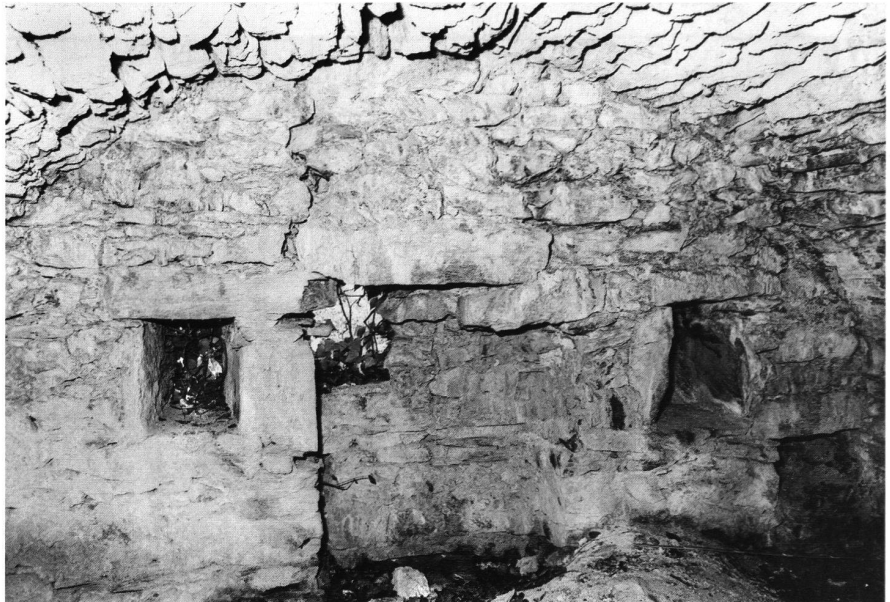
4: Ansicht der Ostwand im Keller.

im Grunde handelt es sich um ein so genanntes Klostergewölbe, das aber an der Ostseite als einfaches Tonnengewölbe an die Wand anschliesst (Abb. 4).

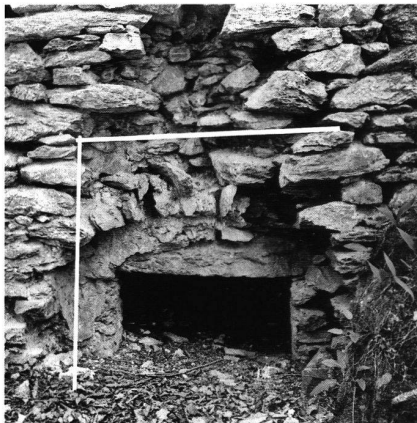
5: Detailansicht des fast zugeschütteten Kellereinganges am Nordostfuss der Turmruine.

In der *Nordwand* befindet sich in der Nordostecke der ehemalige Ausenzugang zum Keller. Erkennbar ist noch der gerade Türsturz in Form einer Steinplatte (Abb. 5). Dieser Bereich ist durch moderne Eingriffe (Durchführen einer Wasserleitung) gestört. Nach Max Alioths Grundrissplan befand sich davor eine Aussentreppe, die zur

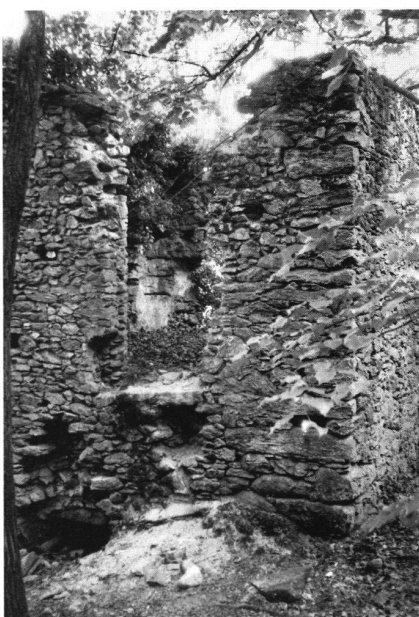
8: Ansicht der Nordseite mit dem erhöhten Zugang zum Obergeschoss. Links unten ist der Kellereingang erkennbar.

Das *Obergeschoss* besteht aus einem Wohnraum mit den Innenmassen von  $3,05 \times 3,25$  m – was einer nutzbaren Fläche von knapp  $10 \text{ m}^2$  entspricht (Abb. 3 und 7). Der Raum wird an der *Nordseite* durch einen erhöhten Eingang erschlossen. An der Öffnung sind gegen Osten noch Spuren der einstigen Türleibung mit Nut für den hölzernen Türrahmen feststellbar, während der Türsturz sowie die obere Mauerpartie und die westliche Laibung heute verschwunden sind. Zwischen Türleibung im Osten und der Mauerabbruchkante im Westen besteht aktuell an der engsten Stelle ein Durchlass von 92 cm (Abb. 8). In der Wand östlich neben der Öffnung ist eine viereckige Scharte angebracht.

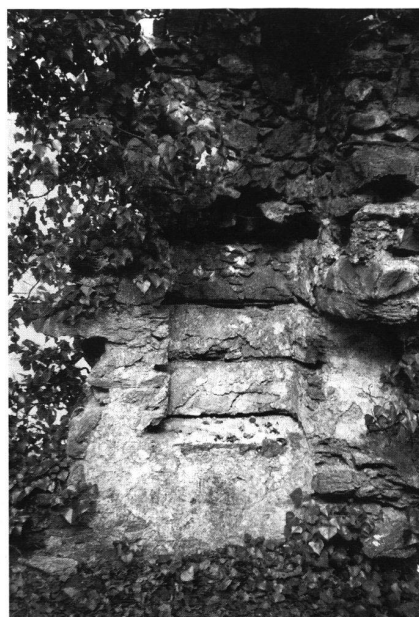
9: Wandnische mit 4 Tablarnuten in der Ostwand des Obergeschosses.

In der *Ostwand* klappt heute in der Mitte eine grosse Lücke, in der wohl einst ein Fenster eingebaut war. In der Südostecke befindet sich eine Wandnische ( $0,7 \times 1,1$  m), die mit einem Flachbogen überwölbt ist. In der Nischenwand und an der Nischenlaibung sind noch die Rillen für vier Holztablare zu erkennen. In einer Rille befinden sich sogar noch Holzreste (Abb. 9).

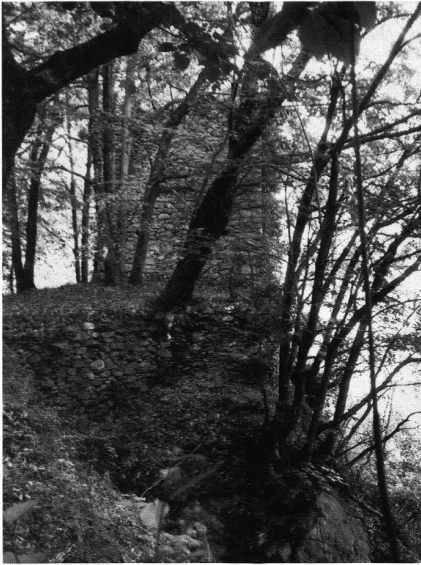
12: Ansicht des Turmbaus mit der westlichen Geländestützmauer.

Westlich und nördlich der Ruine erstreckt sich eine unregelmässige, künstlich angelegte Geländeterrasse mit einer Länge von etwa 30 m und einer grössten Breite von ca. 15 m. Westlich der Ruine ist das Gelände durch eine dem Fels entlang verlaufende Trockenmauer gestützt (Abb. 12). Der Verlauf der Mauer wurde einer natürlichen Felskante angepasst. Das Mauerwerk besteht im Allgemeinen aus teilweise lagerhaft geschichteten Bruchsteinen von unterschiedlicher Grösse. Im nördlichen Bereich, auf der Bergseite, ist die Geländeterrasse durch einen schmalen Felsporn begrenzt. Der Abschluss des
