**Artikel:** Naturschutzinspektorat des Kantons Bern : Bericht 1980

**Kapitel:** 2: Pfeilge- und Gestaltungsarbeiten in Naturschutzgebieten

## 2 PFLEGE- UND GESTALTUNGSARBEITEN IN NATURSCHUTZGEBIETEN

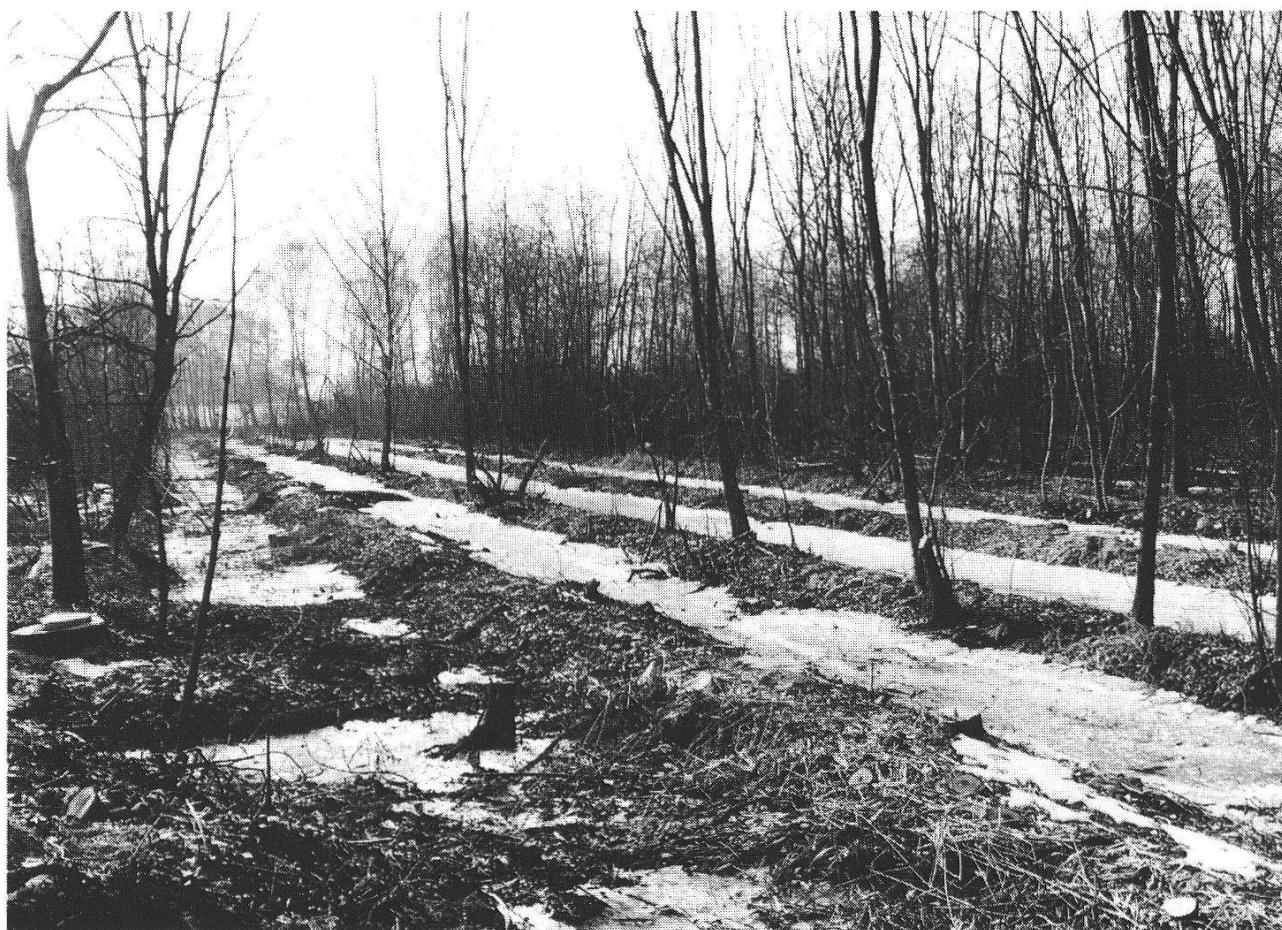
Abb. 2: Naturschutzgebiet Ziegelmoos. Durch Ausholzung der Grabenbestockungen sollen die durch Lichtmangel zurückgegangenen Wasserfeder-Bestände gefördert werden.

Infolge der Verbuschung ist der Bestand der Wasserfeder (*Hottonia palustris*) im *Ziegelmoos* bei Ins stark zurückgegangen. Das Kreisforstamt Seeland hat das dichte Gehölz längs von drei Gräben ausgeholzt, damit wieder mehr Licht auf die Wasserflächen fällt. Auch das Auslichten am *Fräschels-Weiher* durch die Holzerequipe der Burgergemeinde Wilteroltigen wurde fortgesetzt, und im Naturschutzgebiet *Worben* hat die Burgergemeinde Worben in unserem Auftrag die Uferbestockung bei der stark beschatteten Giesse ausgelichtet.

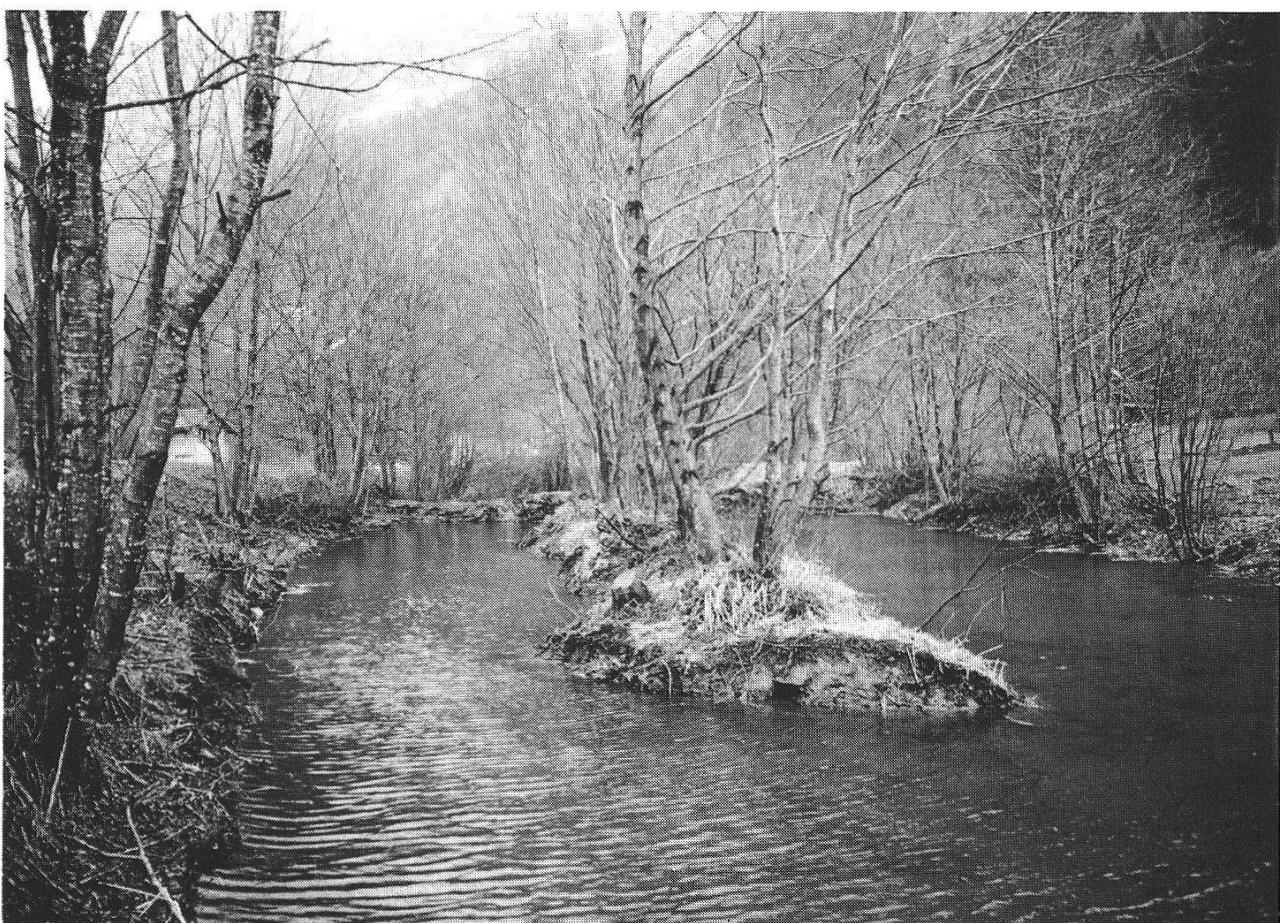
Abb. 3: Die Jägglisglunte, der Altlauf der Aare bei Brienz, war vor der Sanierung fast vollständig verlandet und die Bestockung war so dicht, dass fast kein Licht bis zum Wasser drang.  
Foto D. Forter, 31. 3. 1981

Schon beim Landantritt 1978 überlegten wir uns, auf welche Art der Pflanzen- und Tierwelt wieder bessere Lebensbedingungen geboten werden könnte. Man entschloss sich, die Ufergehölze erheblich auszulichten und verschiedene Teilflächen des Wasserlaufes auszubaggern. Kurz nach Neujahr 1981 setzten die Arbeiten ein. Kräfte des Kreisforstamtes 20 in Unterseen begannen mit der Holzerei, und wenig später fuhren die Bagger auf. Die dauerhafte Schneedecke und die lange Frostzeit erleichterten das Werk sehr, das in den ersten Märztagen abgeschlossen werden konnte. Rund 3200 m<sup>3</sup> mass der Aushub. Der grösste Teil davon gelangte auf eine Deponie in der Schwanderlauene, wo das erstaunlich gut brauchbare, erdige Material beim dortigen Meliorationsvorhaben Verwendung finden wird.

Die Arbeiten von 1981 beschränkten sich grösstenteils auf den obern Abschnitt der Jäggisglunte, wo ein Eingreifen sehr dringend war. Unterhalb der Autobahnbrücke wurde einzig an einer Stelle eine grössere Wasserfläche ausgehoben. Im untern, breitern Teil der Glunte ist die Uferbestockung weniger dicht, und es haben sich mehrere offene Flächen erhalten. Mit einem Maschineneinsatz kann hier sicher noch einige Jahre zugewartet werden. So bleibt auch Zeit, die im obern, ausgeabggerten Teil gewonnenen Erfahrungen auszuwerten.
