Artikel: Naturschutzinspektorat des Kantons Bern : Bericht 1980

Kapitel: 2: Pfelge- und Gestaltungsarbeiten in Naturschutzgebieten

2 PFLEGE- UND GESTALTUNGSARBEITEN IN NATURSCHUTZGEBIETEN

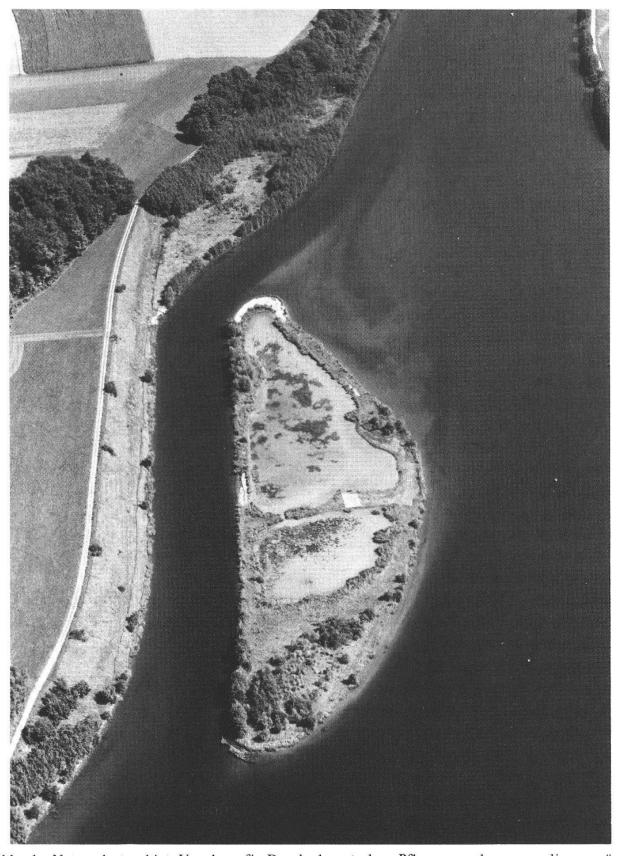
Abb. 1: Naturschutzgebiet Vogelraupfi. Durch den starken Pflanzenwuchs waren die ursprünglichen Kiesflächen weitgehend verschwunden. Mit der durchgeführten Sanierung wurden die vegetationsfreien Kiesflächen (vgl. Muster auf der Inselmitte) wiederhergestellt. Foto E. Grütter, Langenthal

überstanden, so dass man daran gehen konnte, die Ufer in grösserem Umfange zu sichern. Da umfangreiche Materialtransporte unumgänglich waren, beschlossen die BKW, die Sporenverbauung am rechten Ufer in einer konzentrierten Aktion mit Spezialgeräten durchzuführen. Mit den Sicherungsarbeiten wurde Mitte November begonnen. Sie konnten – trotz beissender Kälte – ohne grossen Verzug innert Monatsfrist beendet werden. Die Sicherung der linken Inselseite mit weniger "voluminösen" Holzverbauungen ist für nächsten Winter vorgesehen.

Da nun Einrichtungen und Spezialgeräte, welche für die Uferverbauung benötigt wurden, zur Verfügung standen, benutzten wir die Gelegenheit, gleichzeitig die Brutplätze für die genannten seltenen Vogelarten ebenfalls in einer grösseren Aktion sicherzustellen. Auf den seinerzeit als vegetationsfreie Kiesflächen vorgesehenen Inselpartien (etwa 1800 m²) wurde eine neue Kiesschicht (ohne Feinanteile) eingebracht. Um die künftige Pflege zu erleichtern und um die Durchmischung Kies/Untergrund zu verhindern, wurde aufgrund der gemachten Erfahrungen eine Polyesterfliesmatte (wie im Meliorationsstrassenbau gebräuchlich. Vorteile: billig, keine Barriere für Wasserdiffusion) unter das Kies verlegt.

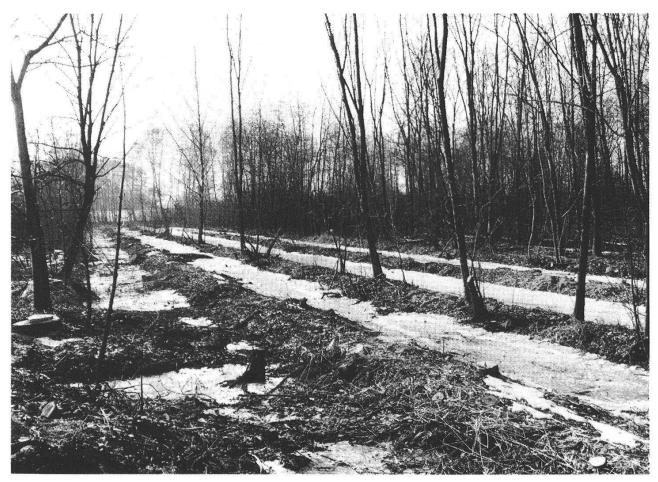
Abb. 2: Naturschutzgebiet Ziegelmoos. Durch Ausholzung der Grabenbestockungen sollen die durch Lichtmangel zurückgegangenen Wasserfeder-Bestände gefördert werden. Foto A. Bossert, 23. 2. 1981

Infolge der Verbuschung ist der Bestand der Wasserfeder (Hottonia palustris) im Ziegelmoos bei Ins stark zurückgegangen. Das Kreisforstamt Seeland hat das dichte Gehölz längs von drei Gräben ausgeholzt, damit wieder mehr Licht•auf die Wasserflächen fällt. Auch das Auslichten am Fräschels-Weiher durch die Holzerequipe der Burgergemeinde Wilteroltigen wurde fortgesetzt, und im Naturschutzgebiet Worben hat die Burgergemeinde Worben in unserem Auftrag die Uferbestockung bei der stark beschatteten Giesse ausgelichtet.

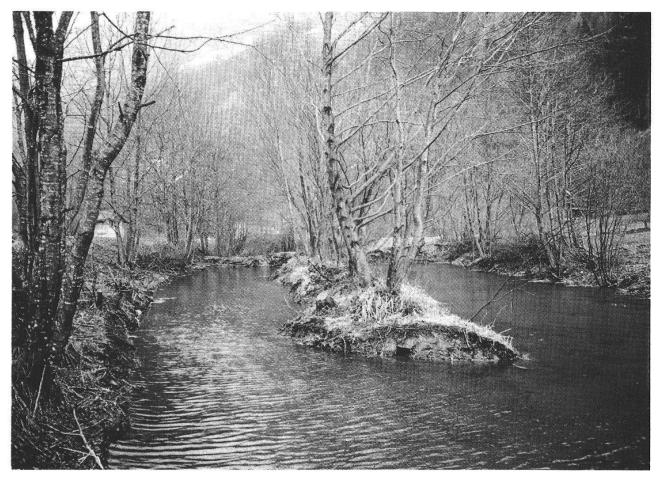
Als Folge der grossen Aarekorrektion in den Jahren 1866 bis 1880 wurde die heutige Jägglisglunte vom Hauptlauf abgeschnitten und zum Altwasser mit sehr geringer Fliessgeschwindigkeit. Die Verlandung setzte kräftig ein, und besonders der obere Teil zeigte sich in den letzten Jahren in einem stark verwachsenen Zustand. Im Schatten der grossen Uferbäume erstarb das Leben mehr und mehr.

Abb. 3: Die Jägglisglunte, der Altlauf der Aare bei Brienz, war vor der Sanierung fast vollständig verlandet und die Bestockung war so dicht, dass fast kein Licht bis zum Wasser drang. Foto D. Forter, 31. 3. 1981

Schon beim Landantritt 1978 überlegten wir uns, auf welche Art der Pflanzen- und Tierwelt wieder bessere Lebensbedingungen geboten werden könnte. Man entschloss sich, die Ufergehölze erheblich auszulichten und verschiedene Teilflächen des Wasserlaufes auszubaggern. Kurz nach Neujahr 1981 setzten die Arbeiten ein. Kräfte des Kreisforstamtes 20 in Unterseen begannen mit der Holzerei, und wenig später fuhren die Bagger auf. Die dauerhafte Schneedecke und die lange Frostzeit erleichterten das Werk sehr, das in den ersten Märztagen abgeschlossen werden konnte. Rund 3200 m³ mass der Aushub. Der grösste Teil davon gelangte auf eine Deponie in der Schwanderlauene, wo das erstaunlich gut brauchbare, erdige Material beim dortigen Meliorationsvorhaben Verwendung finden wird.

Die Arbeiten von 1981 beschränkten sich grösstenteils auf den obern Abschnitt der Jägglisglunte, wo ein Eingreifen sehr dringend war. Unterhalb der Autobahnbrücke wurde einzig an einer Stelle eine grössere Wasserfläche ausgehoben. Im untern, breitern Teil der Glunte ist die Uferbestockung weniger dicht, und es haben sich mehrere offene Flächen erhalten. Mit einem Maschineneinsatz kann hier sicher noch einige Jahre zugewartet werden. So bleibt auch Zeit, die im obern, ausgeabggerten Teil gewonnenen Erfahrungen auszuwerten.
