**Artikel:** Naturschutzbericht des Kantons Bern : Bericht 1982  
**Autor:** Forter, Denis / Hauri, R. / Bossert, A.  
**Kapitel:** 2: Pflege und Gestaltung von Naturschutzgebieten  
**DOI:** <https://doi.org/10.5169/seals-318485>

## 2. Pflege und Gestaltung von Naturschutzgebieten

### 2.3 Ingenieurbiologische Pflegearbeiten am Lyssbach/Bundkofen

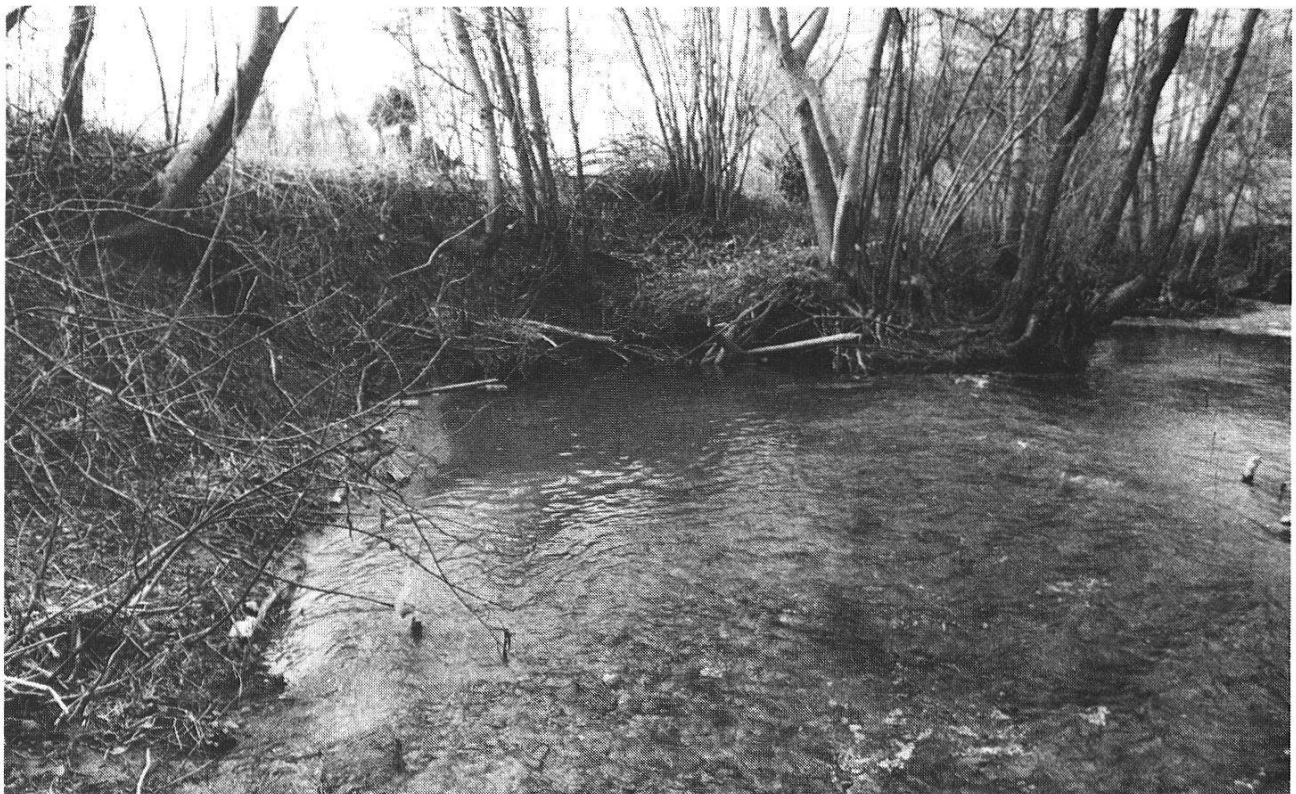
Es hatte sich ein grosser Kolk von 9 m Länge, 5 m Breite und etwa 1,20 m Tiefe gebildet. Ohne einen puffernden Gehölzsaum war der angrenzende Acker direkt durch Erosion gefährdet. Die Kursteilnehmer schlugen vor dem Kolk entlang der ursprünglichen Uferlinie eine Reihe Eichenpfähle ein. Dann legten sie quer dazu Astwerk von Pflegeschnitten kreuzweise aus und füllten damit das ganze Loch auf. Wir verwendeten auch das Holz der Erle mit, die wir unterhalb des Kolkes fällten, weil sie zu weit in der Strömung stand. Nun schlugen wir Weidenpfähle kreuzweise gegeneinander zwischen das Astwerk, um ein Auftreiben bei Hochwasser zu verhindern. Sicherheitshalber verspannten wir den ganzen Gitterbuschbau noch mit Drähten. – Drei Monate später, als etliche Hochwässer über den Gitterbuschbau gegangen waren, war das Loch zu  $\frac{2}{3}$  aufgefüllt. Einige Weiden waren bereits angewachsen. Die Äste hatten für eine Wasserberuhigung und Materialablagerung gesorgt. So konnten wir das weitere Einreissen verhindern und einen neuen Standort für stabilisierende Ufervegetation schaffen.

Abbildung 2: Beispiel 1: tief eingefressener Kolk am Lyssbach. (Foto M. Cloetta)

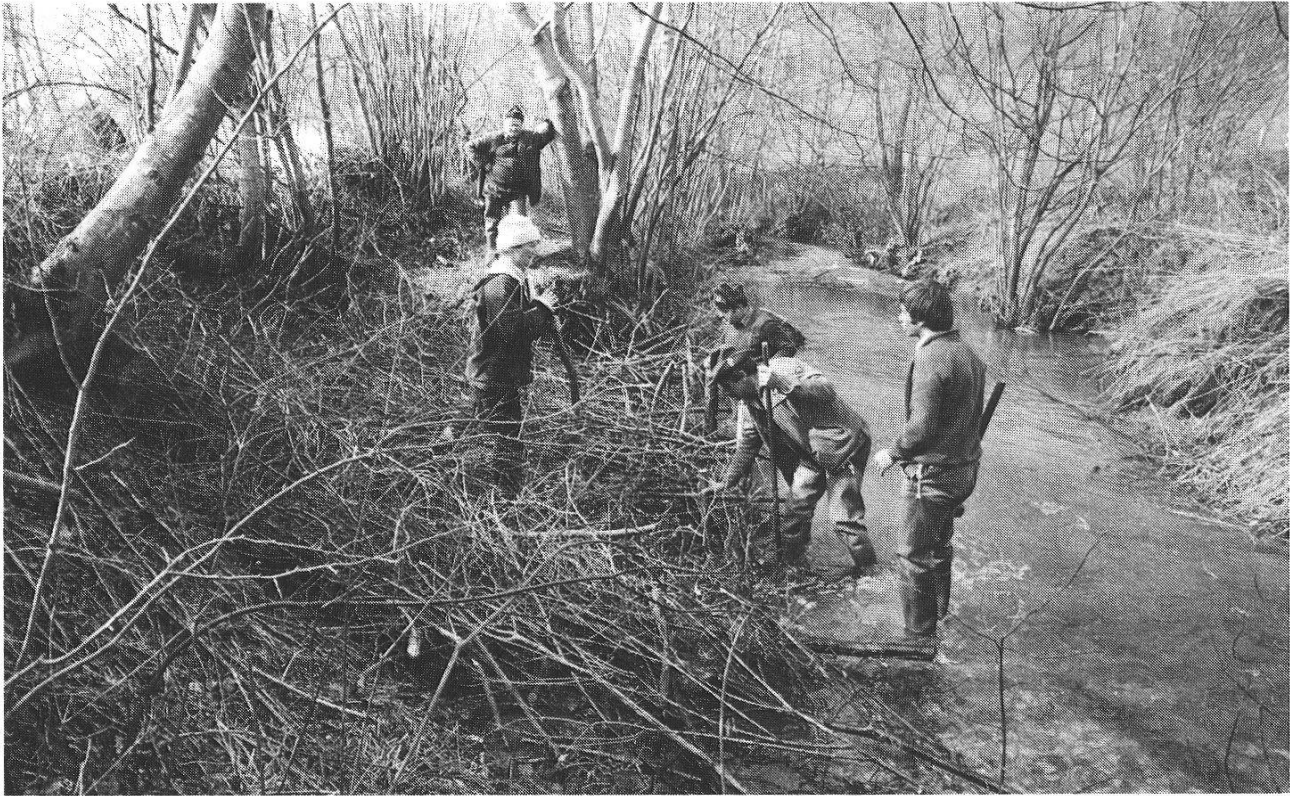
*Abbildung 3:* Beispiel 1: die Kursteilnehmer erstellen einen Gitterbuschbau, der den ganzen Kolk ausfüllt. (Foto M. Cloetta)

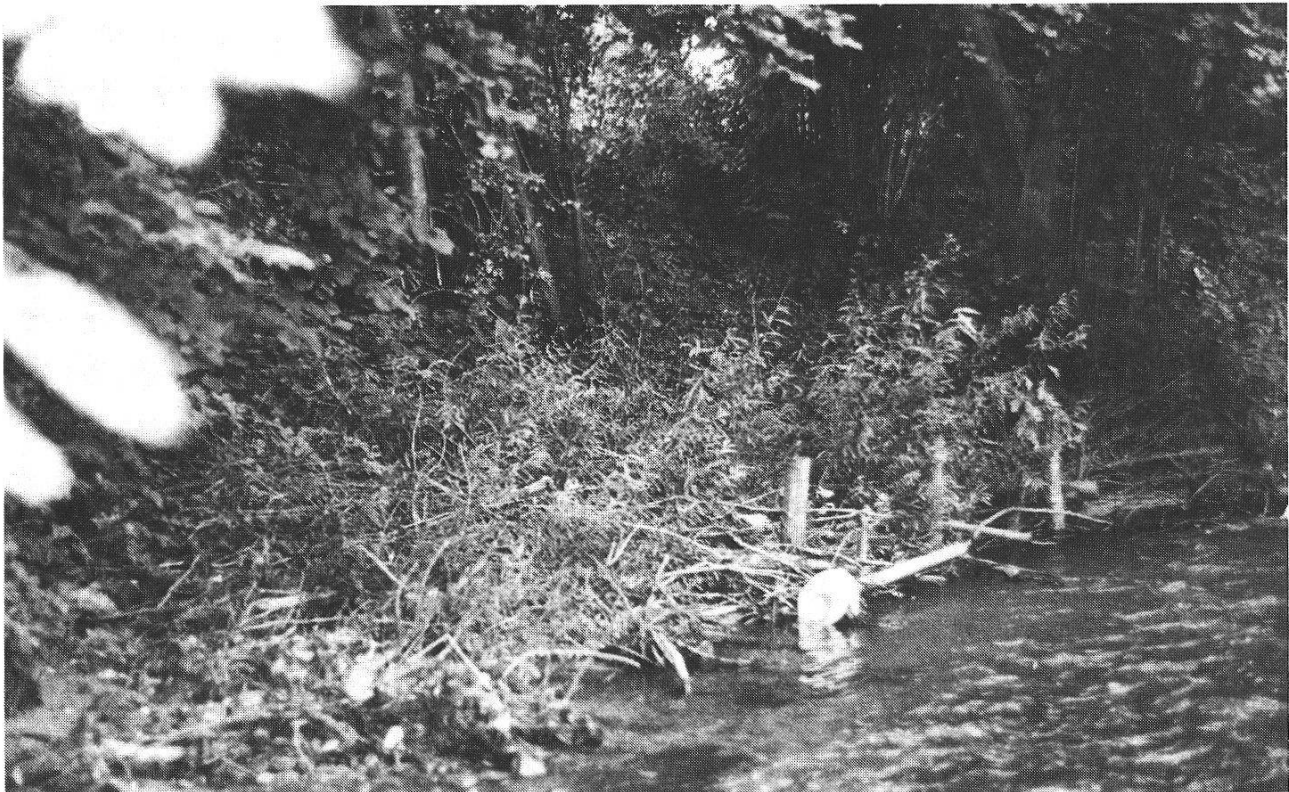
*Abbildung 4:* Beispiel 1: Drei Monate später ist der Gitterbuschbau verwachsen und zu  $\frac{2}{3}$  aufgefüllt. (Foto H. Zeh)

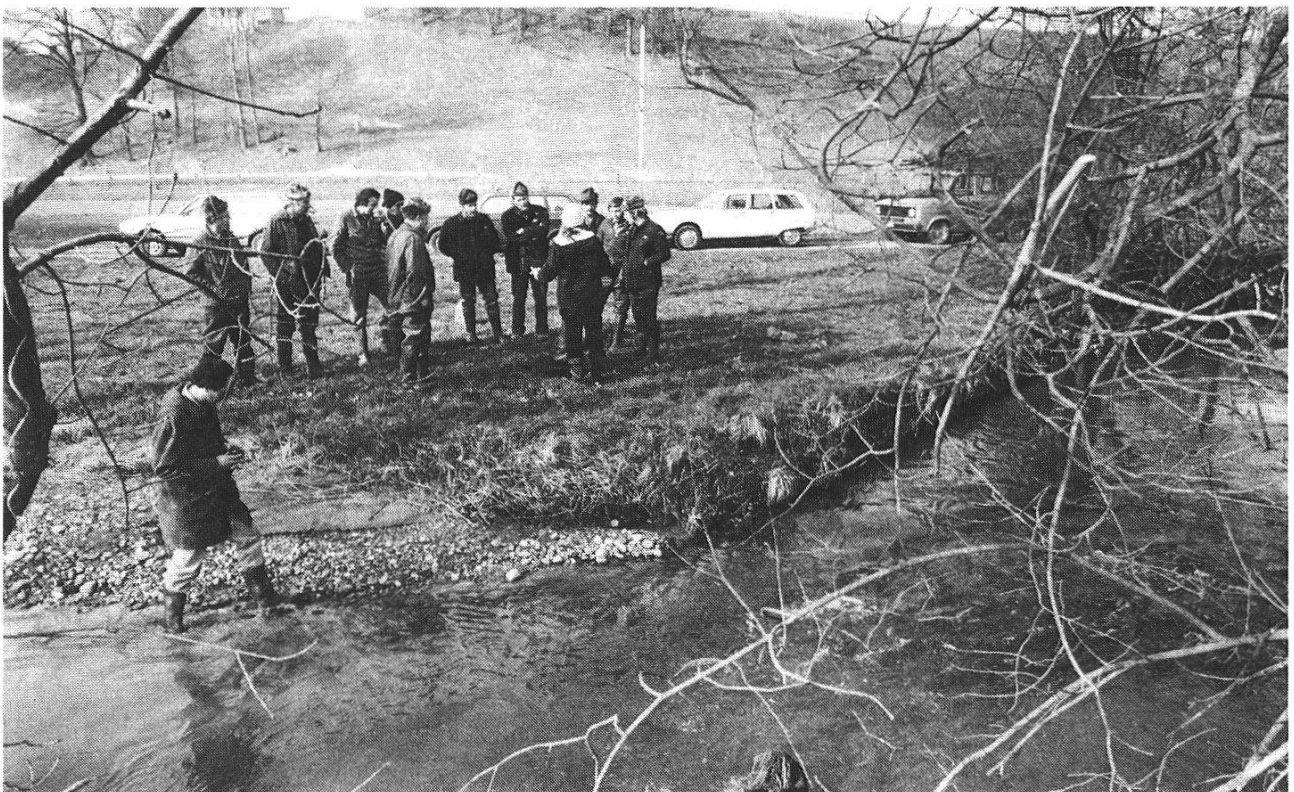
Hinter einer Kurve reichte ein Stück weit Wiesland direkt bis an den Bach. Das wollten wir so erhalten, weil wir ja auch besonnte Bachflächen wünschen und nicht nur von Bäumen beschattete Wasserflächen. Die Grasnarbe war allerdings unterspült und schon wiederholt abgerissen. Mit der Verbauung wollten wir nun das Abreißen verhindern und das Ufer in der jetzigen Form befestigen. Wir diskutierten die Frage (Abb. 5): Wie kann man ein Wiesenufer stabilisieren, ohne Gehölze zu verwenden?

*Abbildung 5: Beispiel 2: Flussaufwärts ist das linke Wiesenufer unterwaschen. Die Kursteilnehmer diskutieren: Wie kann man ein Wiesenufer stabilisieren, ohne Gehölze zu verwenden? (Foto M. Cloetta)*

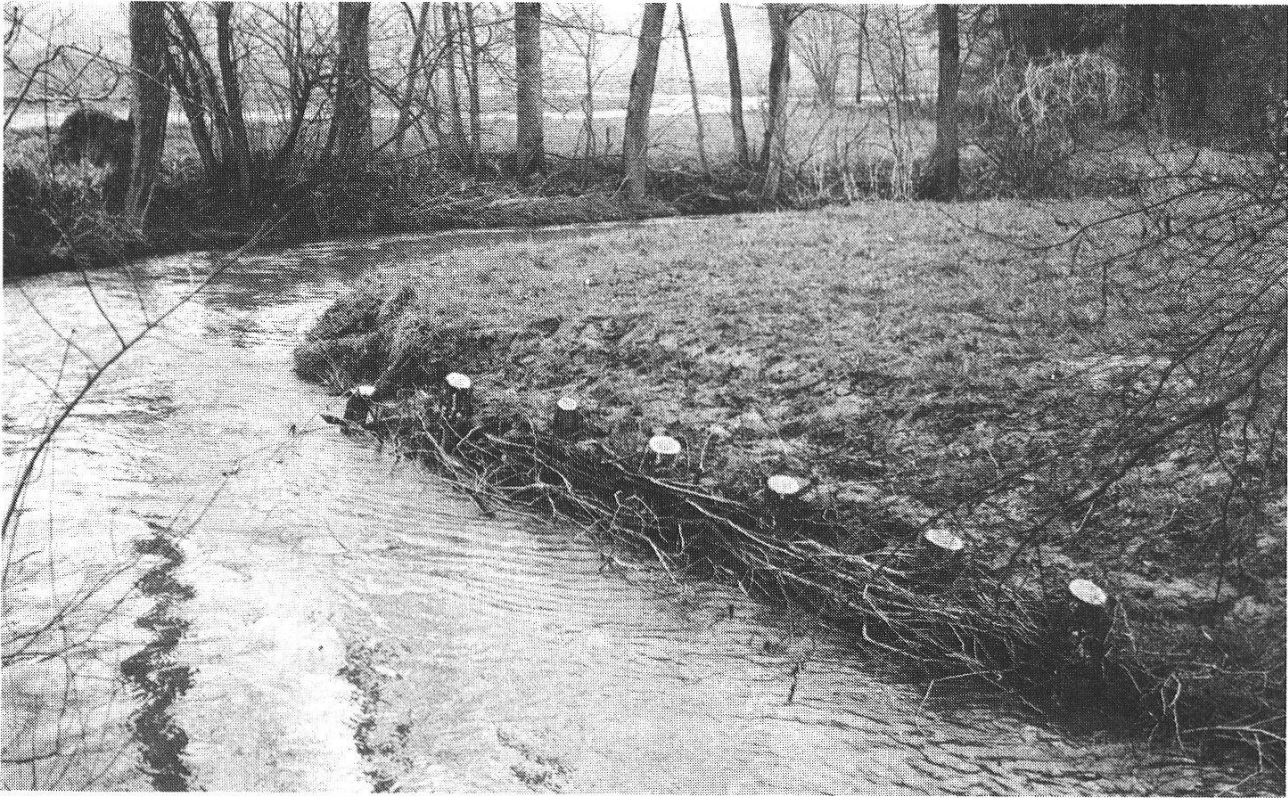
*Abbildung 6:* Beispiel 2: Flussabwärts aufgenommen: Eichenpfähle mit Astwerk verflochten, dahinter mit Kies gefüllte Geotextilsäcke, Grasnarbe darüber abgekanet. (Foto M. Cloetta)

Anschliessend schlugen wir vor der Wiesenkante nicht ausschlagfähige Pfähle ein. Zwischen die Pfähle verflochten wir Astwerk. Dann füllten wir Geotextilsäcke (Polyestergewebe) mit Kies vom nächsten angelandeten Gleitufer und packten diese Säcke hinter die Eichenpfähle in zwei Lagen übereinander. Darüber kanteten wir die überhängende Grasnarbe ab und ebneten das Ufer ein. Das Gras wird nun auch die Säcke durchwachsen, weil ihm nicht mehr der Boden weggeschwemmt werden kann. Bis das verwendete Holz verrottet, ist die Grasnarbe so fest verwachsen, dass sie sich selber halten kann.

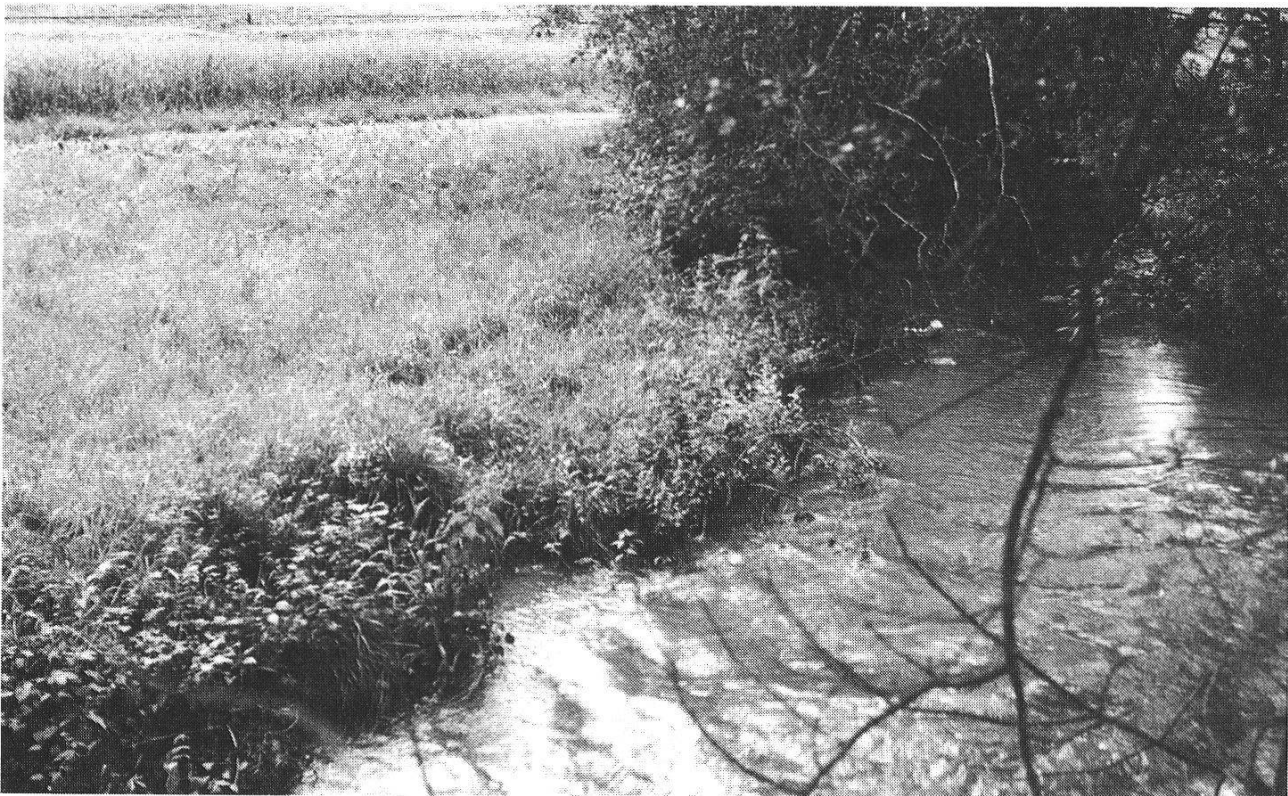
*Abbildung 7:* Beispiel 2: Flussaufwärts aufgenommen, 3 Monate später, mit Hilfe des technischen Auswaschungsschutzes kann sich die Graskante wieder stabilisieren. (Foto H. Zeh)

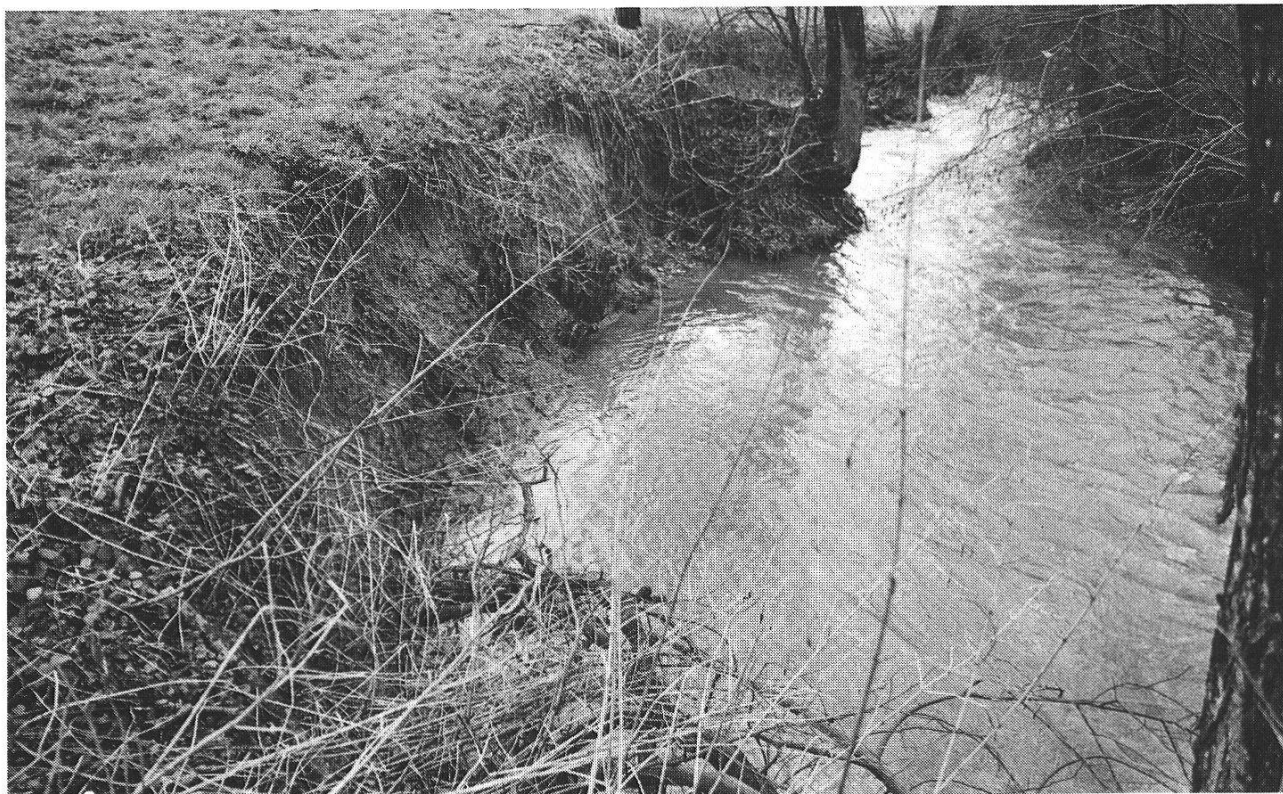
Abbildung 8: Beispiel 3: Zwischen zwei Erlen ausgekolktes, 2 m hohes Ufer am Lyssbach. (Foto M. Cloetta)

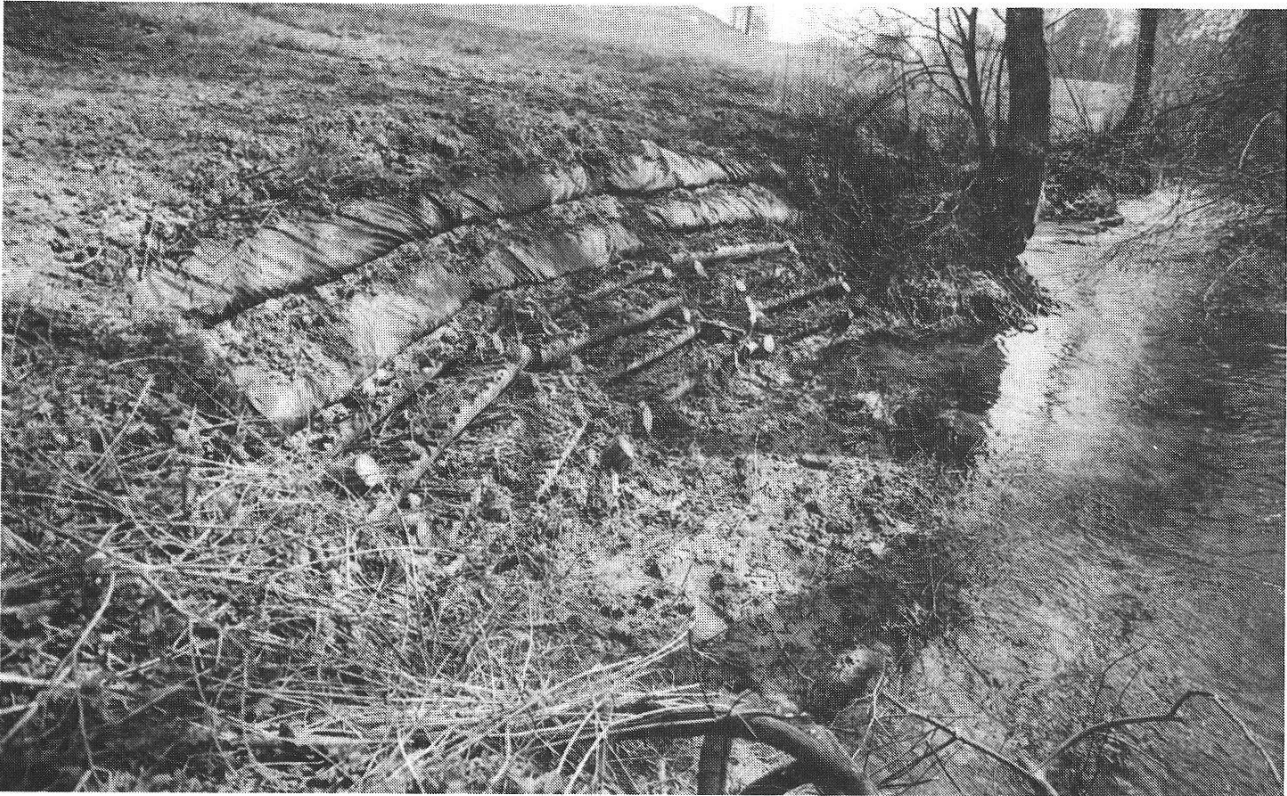
*Abbildung 9:* Beispiel 3: Mit Holzgrüenschwellen, Geotextilwalzen und Buschlagen befestigter Kolk. (Foto M. Cloetta)

Ein zwischen zwei alten Erlen ausgekolktes 2 m hohes und fast senkrechtes Ufer sollte vor weiterer Auswaschung geschützt werden. Aus Rottannenstangen bauten wir eine Holzgrünschwelle. Zuerst schlugen wir Pfähle ein, hinter die eine Stange quer verlegt wurde. Darauf schichteten wir viele Weidenäste als Buschlage, schlugen wieder zwei Pfähle ein und legten eine Stange quer usw. bis zur Hochwasserlinie. Darüber verzichteten wir auf die Stangen und verwendeten statt dessen Geotextilwalzen. Das Geotextil wurde auf ein schräg nach hinten geneigtes Bett ausgebreitet, mit vorhandenem Material gefüllt, vorne 50 cm hoch und nach hinten umgefaltet. Darauf legten wir eine Buschlage und dann die nächste Geotextilwalze. Die ganze Verbauung ist bereits im ersten Sommer recht gut verwachsen, obwohl das Ufer sehr stark von gegenüber stehenden Eichen beschattet wurde. Mit der Zeit wird die Wurzelentwicklung der Buschlagen so stark, dass die verwendeten Materialien Holz und Geotextil ruhig verrotten können. Spätestens dann sollte eine Ergänzung mit anderen Gehölzen erfolgen.

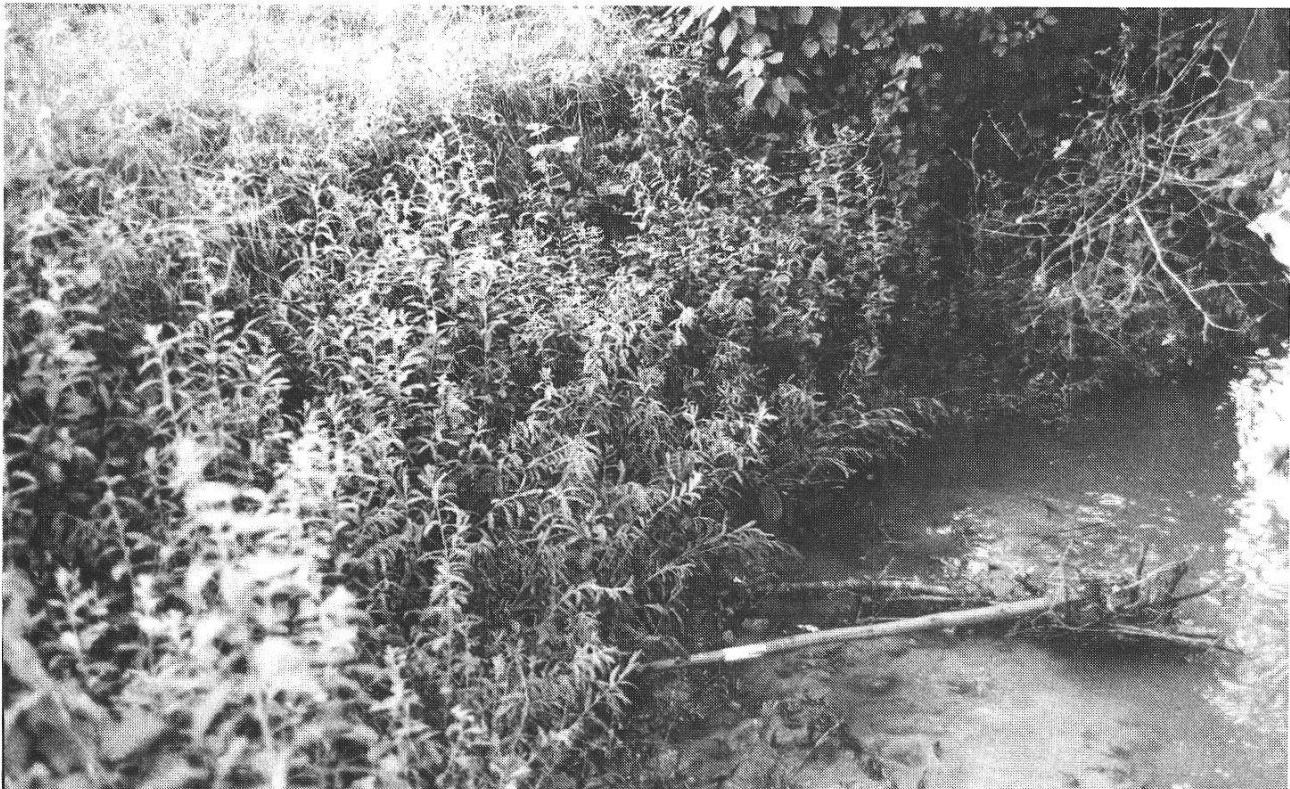
*Abbildung 10:* Beispiel 3: 3 Monate später verwachsener und damit festgelegter Kolk. (Foto H. Zeh)
