Zeitschrift: Mitteilungen der Naturforschenden Gesellschaft in Bern
Herausgeber: Naturforschende Gesellschaft in Bern
Band: 40 (1983)

Artikel: Naturschutzbericht des Kantons Bern : Bericht 1982
Autor: Forter, Denis / Hauri, R. / Bossert, A.
Kapitel: 2: Pflege und Gestaltung von Naturschutzgebieten
DOI: <https://doi.org/10.5169/seals-318485>

2. Pflege und Gestaltung von Naturschutzgebieten

2.3 Ingenieurbiologische Pflegearbeiten am Lyssbach/Bundkofen

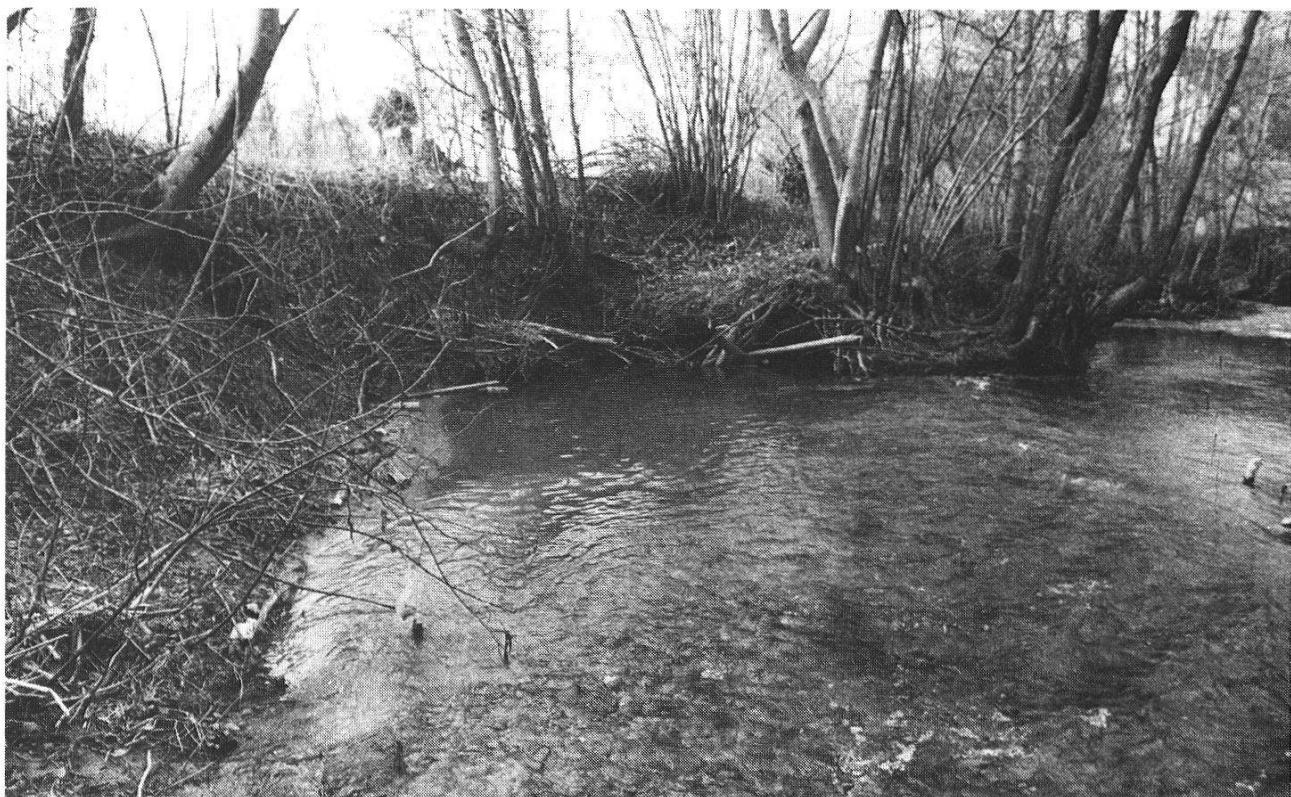
Es hatte sich ein grosser Kolk von 9 m Länge, 5 m Breite und etwa 1,20 m Tiefe gebildet. Ohne einen puffernden Gehölzsaum war der angrenzende Acker direkt durch Erosion gefährdet. Die Kursteilnehmer schlugen vor dem Kolk entlang der ursprünglichen Uferlinie eine Reihe Eichenpfähle ein. Dann legten sie quer dazu Astwerk von Pflegeschnitten kreuzweise aus und füllten damit das ganze Loch auf. Wir verwendeten auch das Holz der Erle mit, die wir unterhalb des Kolkes fällten, weil sie zu weit in der Strömung stand. Nun schlugen wir Weidenpfähle kreuzweise gegeneinander zwischen das Astwerk, um ein Auftreiben bei Hochwasser zu verhindern. Sicherheitshalber verspannten wir den ganzen Gitterbuschbau noch mit Drähten. – Drei Monate später, als etliche Hochwässer über den Gitterbuschbau gegangen waren, war das Loch zu $\frac{2}{3}$ aufgefüllt. Einige Weiden waren bereits angewachsen. Die Äste hatten für eine Wasserberuhigung und Materialablagerung gesorgt. So konnten wir das weitere Einreissen verhindern und einen neuen Standort für stabilisierende Ufervegetation schaffen.

Abbildung 2: Beispiel 1: tief eingefressener Kolk am Lyssbach. (Foto M. Cloetta)

Beispiel 1: Verbauung eines Kolkes mit Gitterbuschbau (Abb. 2-4)

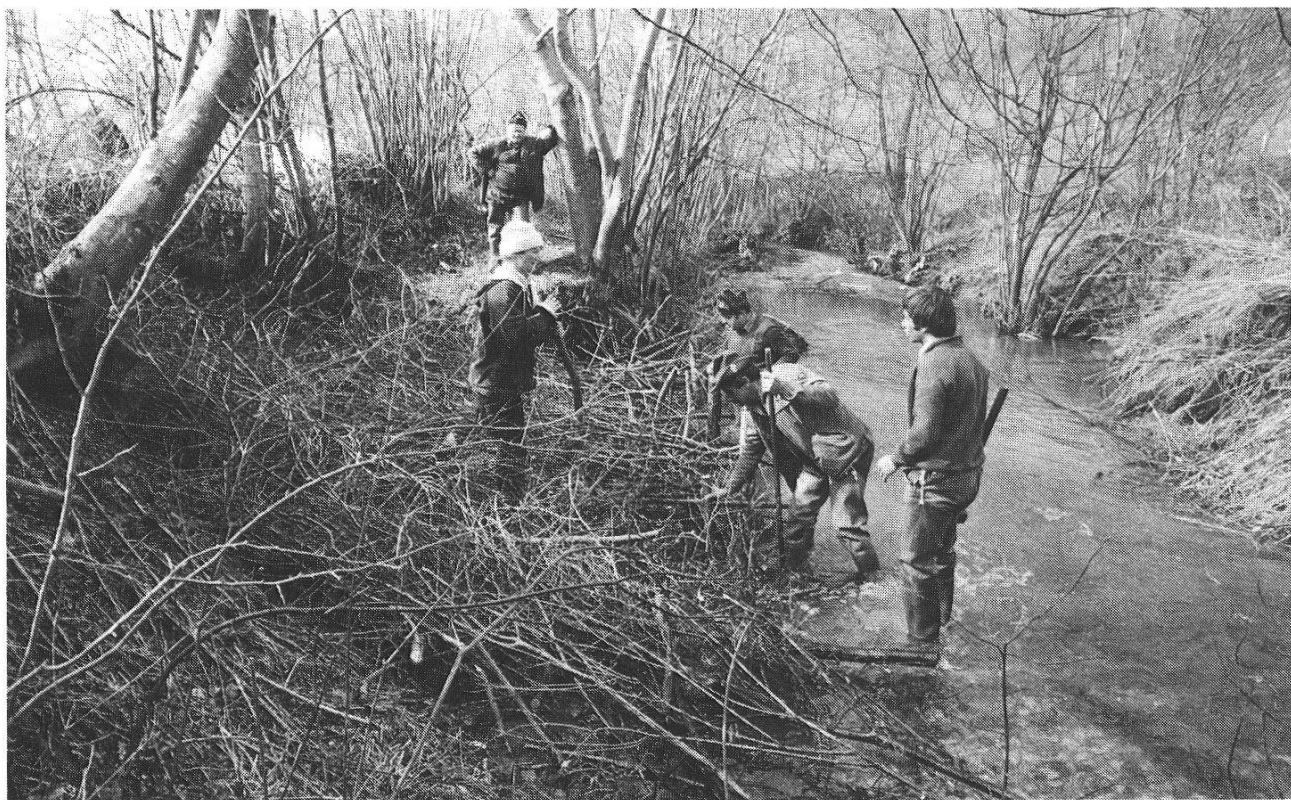
Abbildung 3: Beispiel 1: die Kursteilnehmer erstellen einen Gitterbuschbau, der den ganzen Kolk ausfüllt. (Foto M. Cloetta)

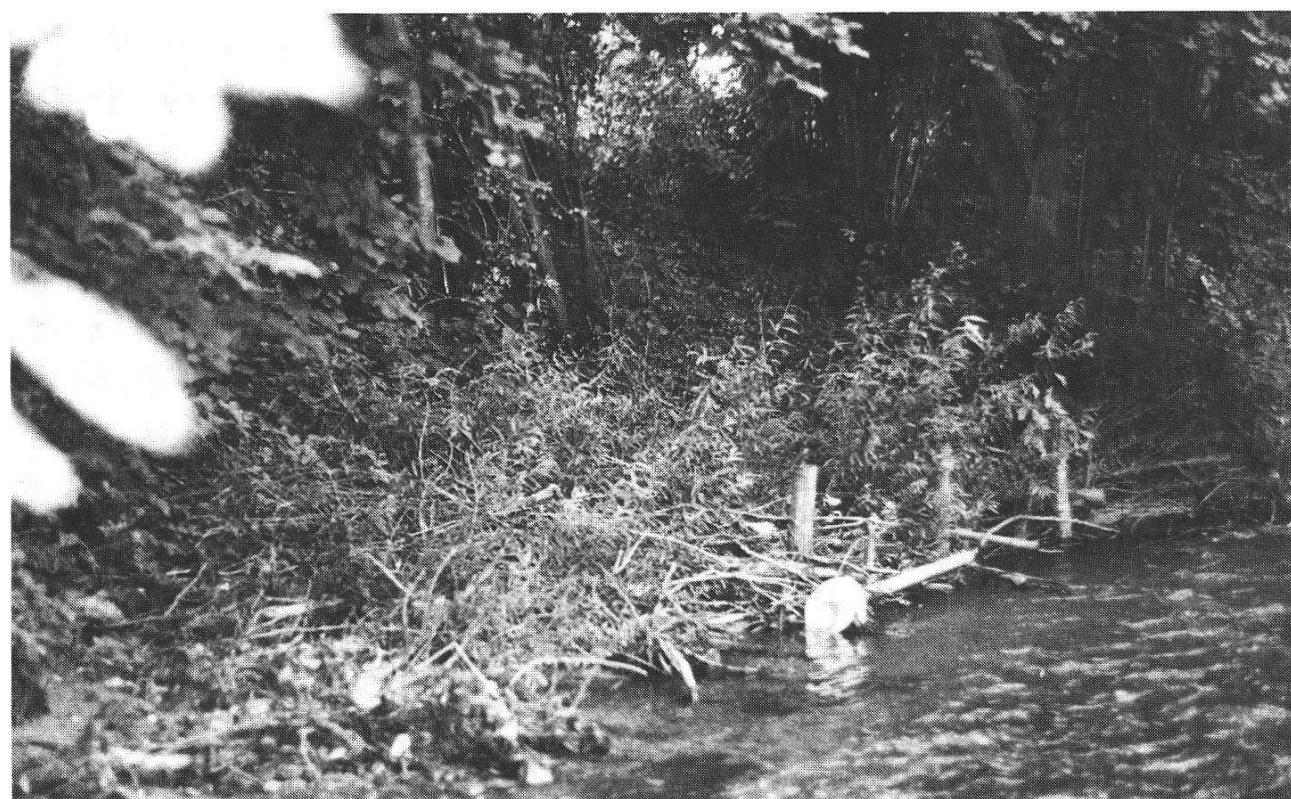
Abbildung 4: Beispiel 1: Drei Monate später ist der Gitterbuschbau verwachsenen und zu $\frac{2}{3}$ aufgefüllt. (Foto H. Zeh)

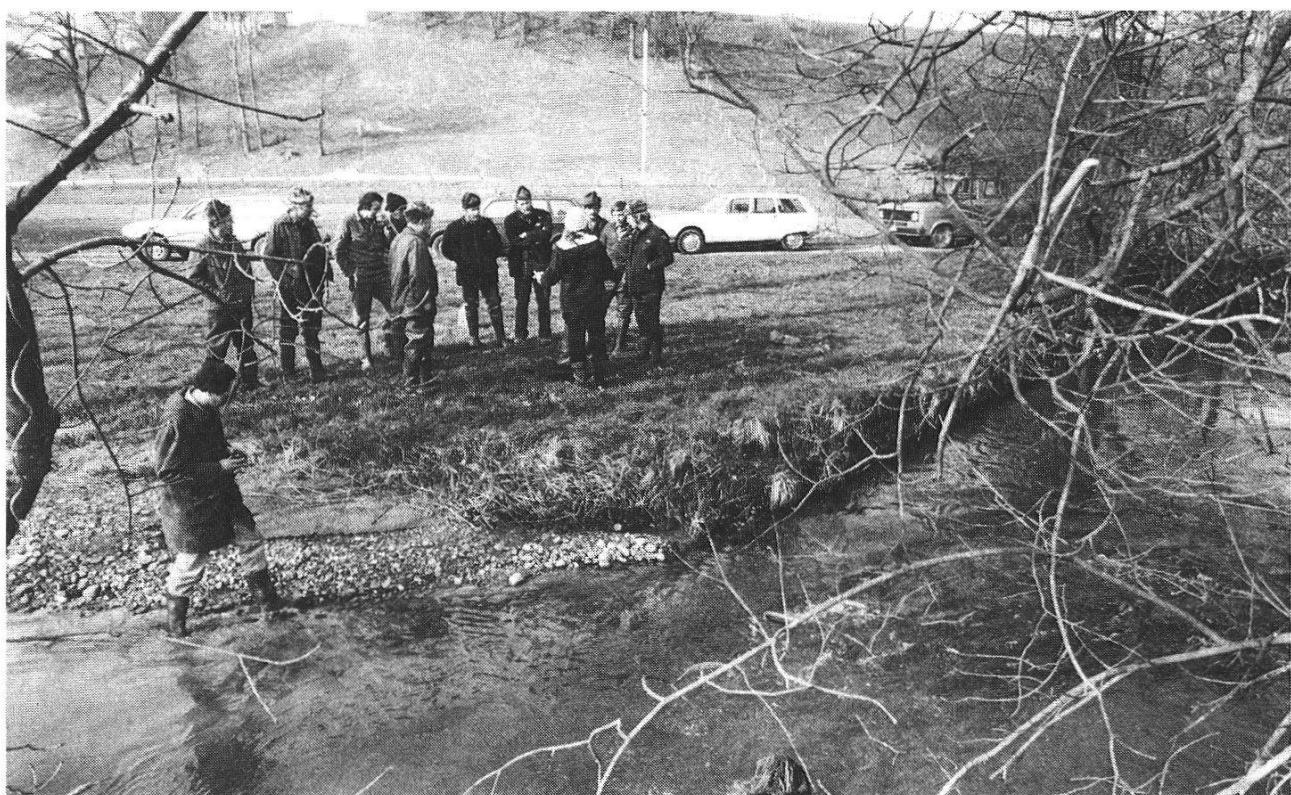
Hinten einer Kurve reichte ein Stück weit Wiesland direkt bis an den Bach. Das wollten wir so erhalten, weil wir ja auch besonnte Bachflächen wünschen und nicht nur von Bäumen beschattete Wasserflächen. Die Grasnarbe war allerdings unterspült und schon wiederholt abgerissen. Mit der Verbauung wollten wir nun das Abreissen verhindern und das Ufer in der jetzigen Form befestigen. Wir diskutierten die Frage (Abb. 5): Wie kann man ein Wiesenufer stabilisieren, ohne Gehölze zu verwenden?

Abbildung 5: Beispiel 2: Flussaufwärts ist das linke Wiesenufer unterwaschen. Die Kursteilnehmer diskutieren: Wie kann man ein Wiesenufer stabilisieren, ohne Gehölze zu verwenden? (Foto M. Cloetta)

Beispiel 2: Befestigung einer unterspülten Grasnarbe mit Geotextilsäcken (Abb. 5-7)

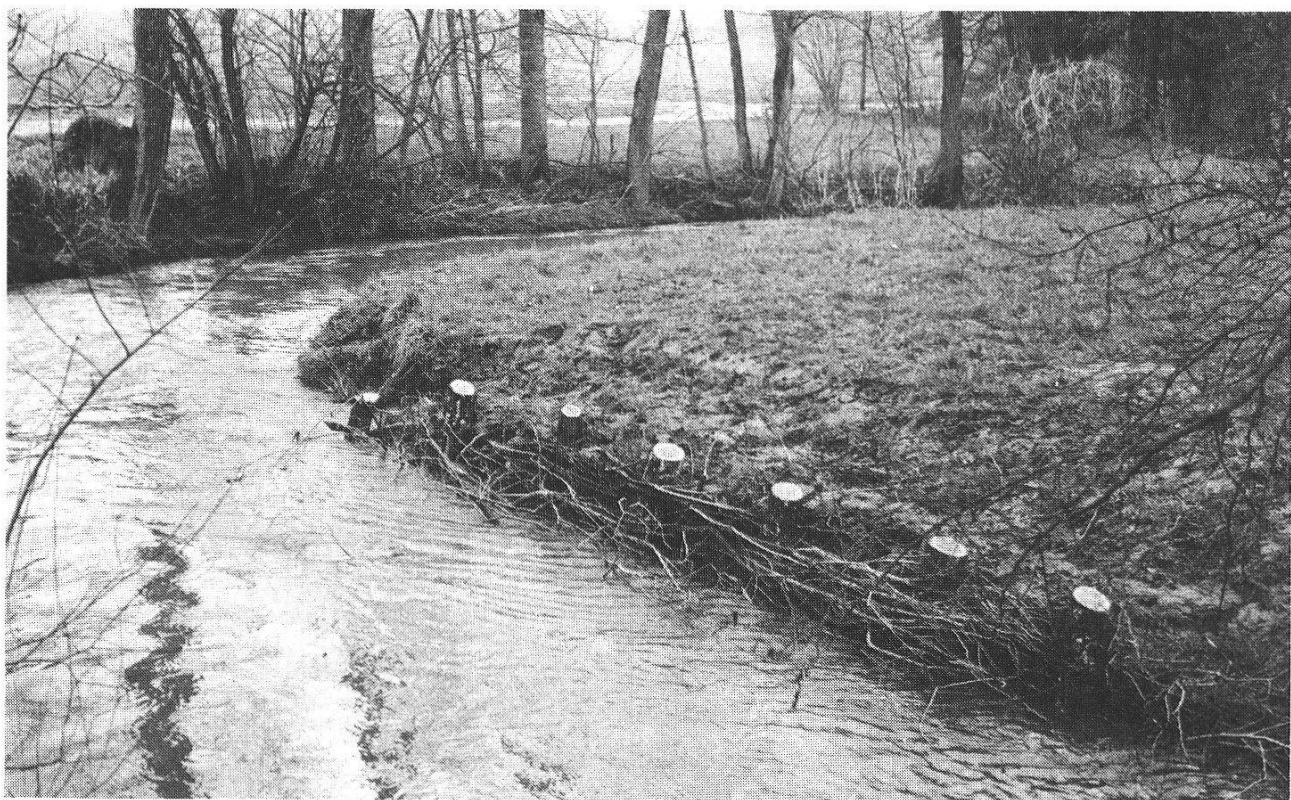
Abbildung 6: Beispiel 2: Flussabwärts aufgenommen: Eichenpfähle mit Astwerk verflochtenen, dahinter mit Kies gefüllte Geotextilsäcke, Grasnarbe darüber abgekantet. (Foto M. Cloetta)

Anschliessend schlugen wir vor der Wiesenkante nicht ausschlagfähige Pfähle ein. Zwischen die Pfähle verflochten wir Astwerk. Dann füllten wir Geotextilsäcke (Polyestergewebe) mit Kies vom nächsten angelandeten Gleitufer und packten diese Säcke hinter die Eichenpfähle in zwei Lagen übereinander. Darüber kanteten wir die überhängende Grasnarbe ab und ebneten das Ufer ein. Das Gras wird nun auch die Säcke durchwachsen, weil ihm nicht mehr der Boden weggeschwemmt werden kann. Bis das verwendete Holz verrottet, ist die Grasnarbe so fest verwachsen, dass sie sich selber halten kann.

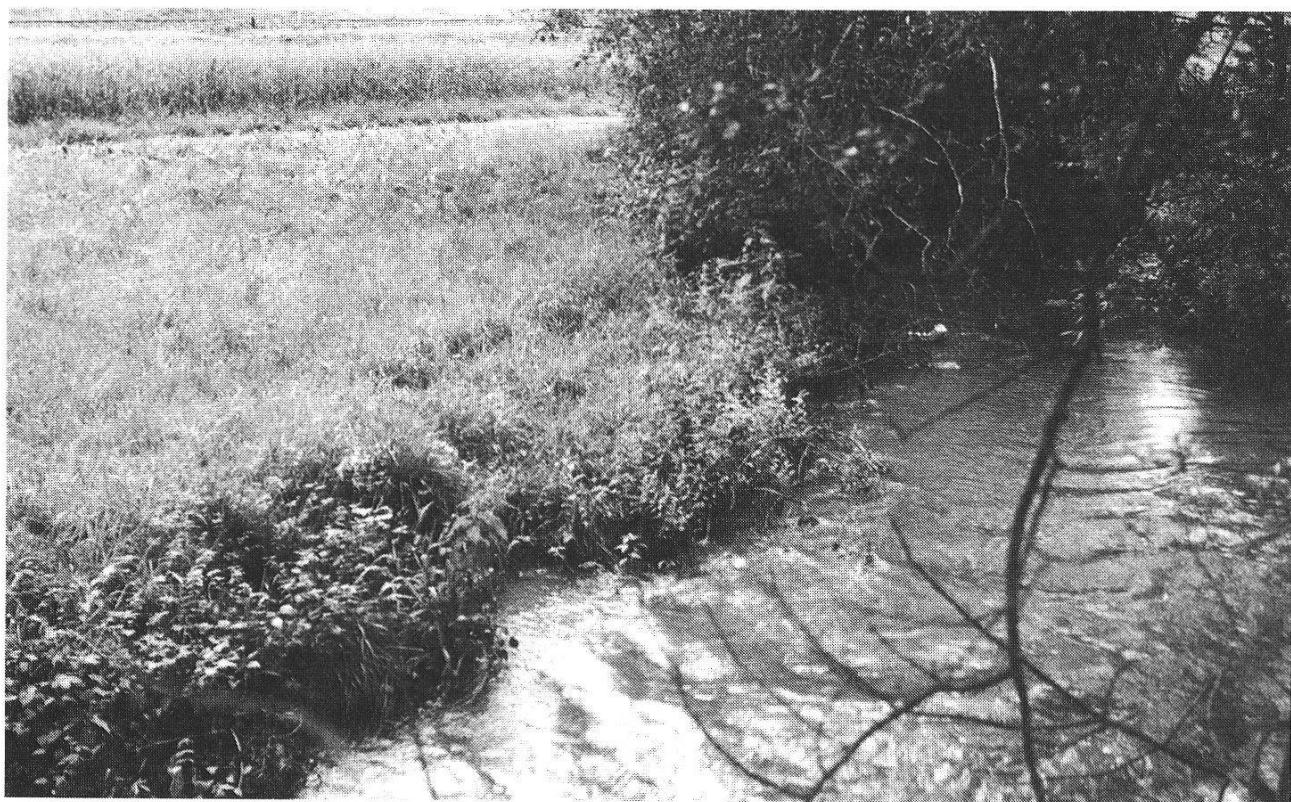
Abbildung 7: Beispiel 2: Flussaufwärts aufgenommen, 3 Monate später, mit Hilfe des technischen Auswaschungsschutzes kann sich die Graskante wieder stabilisieren. (Foto H. Zeh)

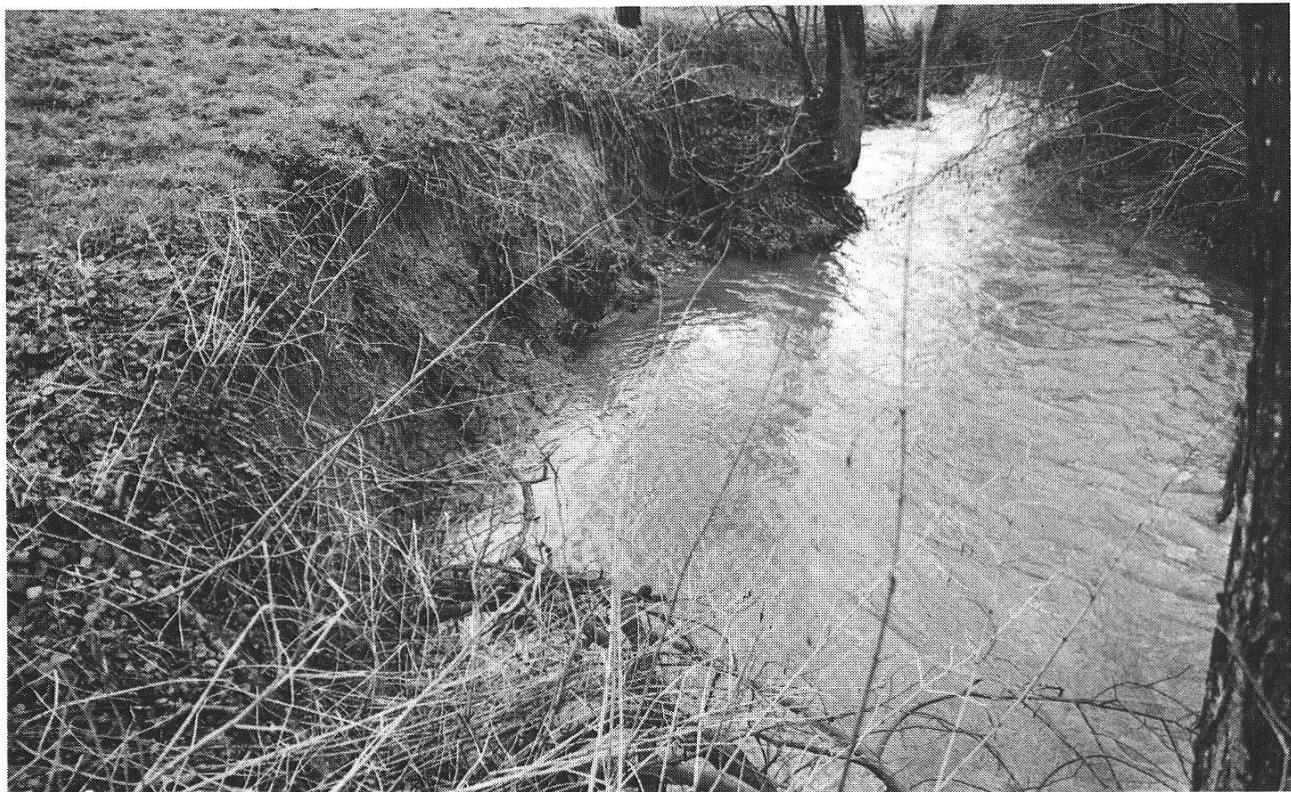
Abbildung 8: Beispiel 3: Zwischen zwei Erlen ausgekolktes, 2 m hohes Ufer am Lyssbach. (Foto M. Cloetta)

Beispiel 3: Festlegung einer Uferauswaschung zwischen zwei Bäumen mit Holzgrünschwellen (Abb. 8–10)

Ein zwischen zwei alten Erlen ausgekolktes 2 m hohes und fast senkrechttes Ufer sollte vor weiterer Auswaschung geschützt werden. Aus Rottannenstangen bauten wir eine Holzgrünschwelle. Zuerst schlügen wir Pfähle ein, hinter die eine Stange quer verlegt wurde. Darauf schichteten wir viele Weidenäste als Buschlage, schlügen wieder zwei Pfähle ein und legten eine Stange quer usw. bis zur Hochwasserlinie. Darüber verzichteten wir auf die Stangen und verwendeten statt dessen Geotextilwalzen. Das Geotextil wurde auf ein schräg nach hinten geneigtes Bett ausgebreitet, mit vorhandenem Material gefüllt, vorne 50 cm hoch und nach hinten umgefaltet. Darauf legten wir eine Buschlage und dann die nächste Geotextilwalze. Die ganze Verbauung ist bereits im ersten Sommer recht gut verwachsen, obwohl das Ufer sehr stark von gegenüber stehenden Eichen beschattet wurde. Mit der Zeit wird die Wurzelentwicklung der Buschlagen so stark, dass die verwendeten Materialien Holz und Geotextil ruhig verrotten können. Spätestens dann sollte eine Ergänzung mit anderen Gehölzen erfolgen.

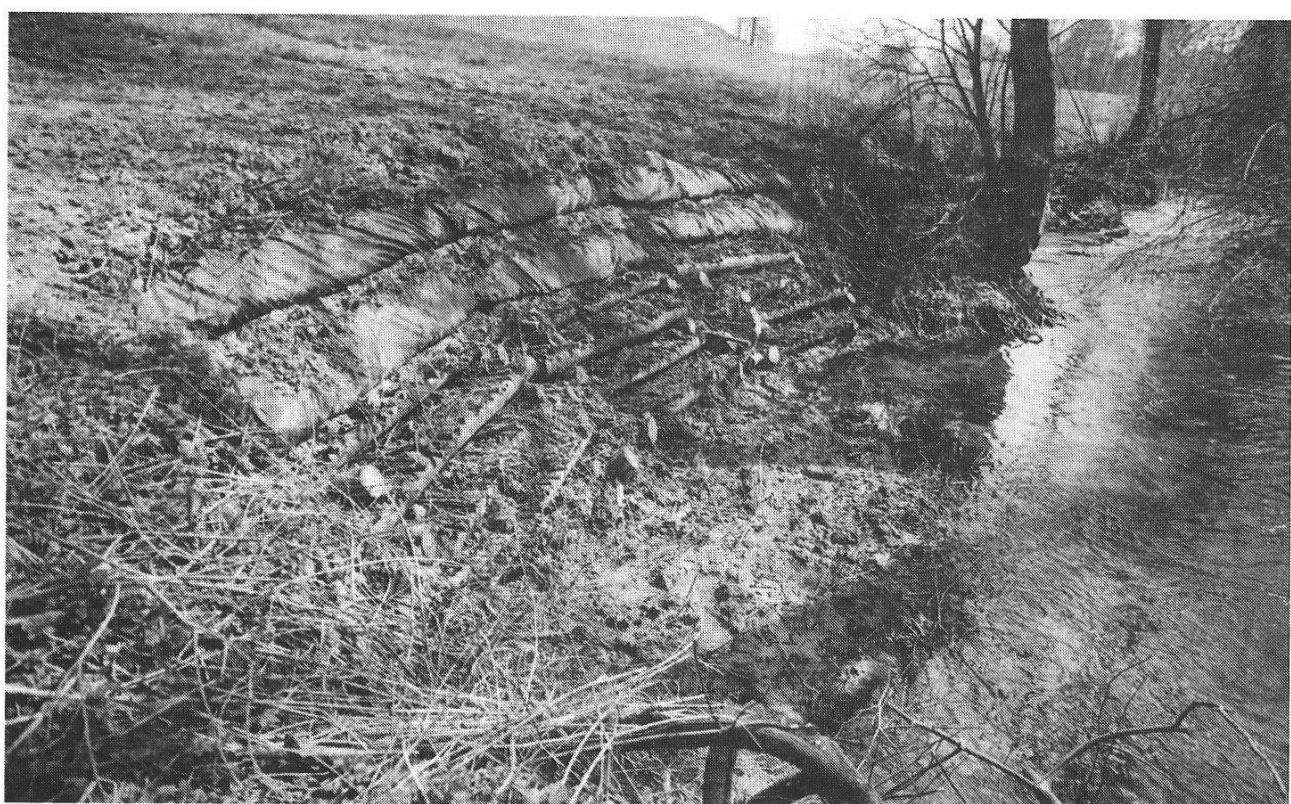
Abbildung 9: Beispiel 3: Mit Holzgrünschwellen, Geotextilwalzen und Buschlagen befestigter Kolk.
(Foto M. Cloetta)

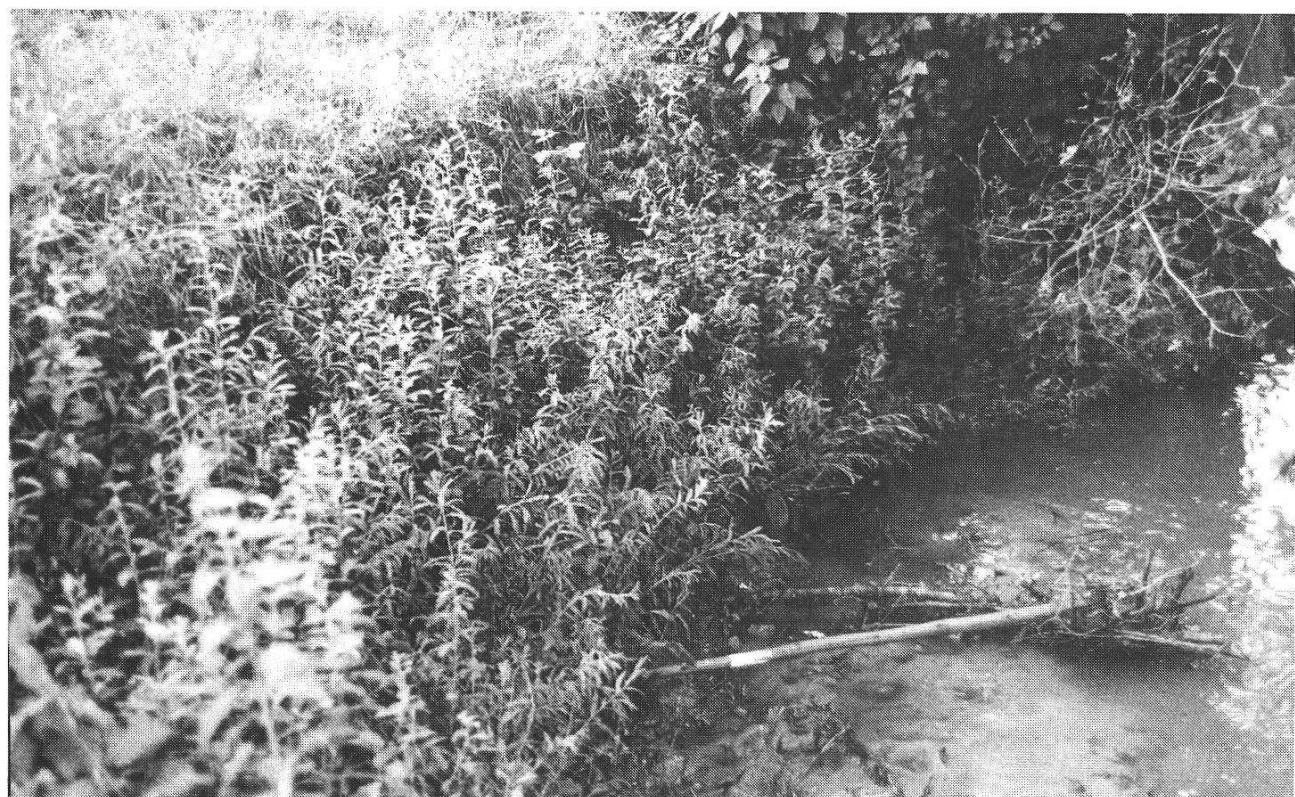
Abbildung 10: Beispiel 3: 3 Monate später verwachsener und damit festgelegter Kolk. (Foto H. Zeh)
