Zeitschrift: Mitteilungen der Naturforschenden Gesellschaft in Bern

Band: 44 (1987)

Artikel: Die Steine des Parlamentsgebäudes

Autor: Labhart, Toni P. / Thierstein, Felix

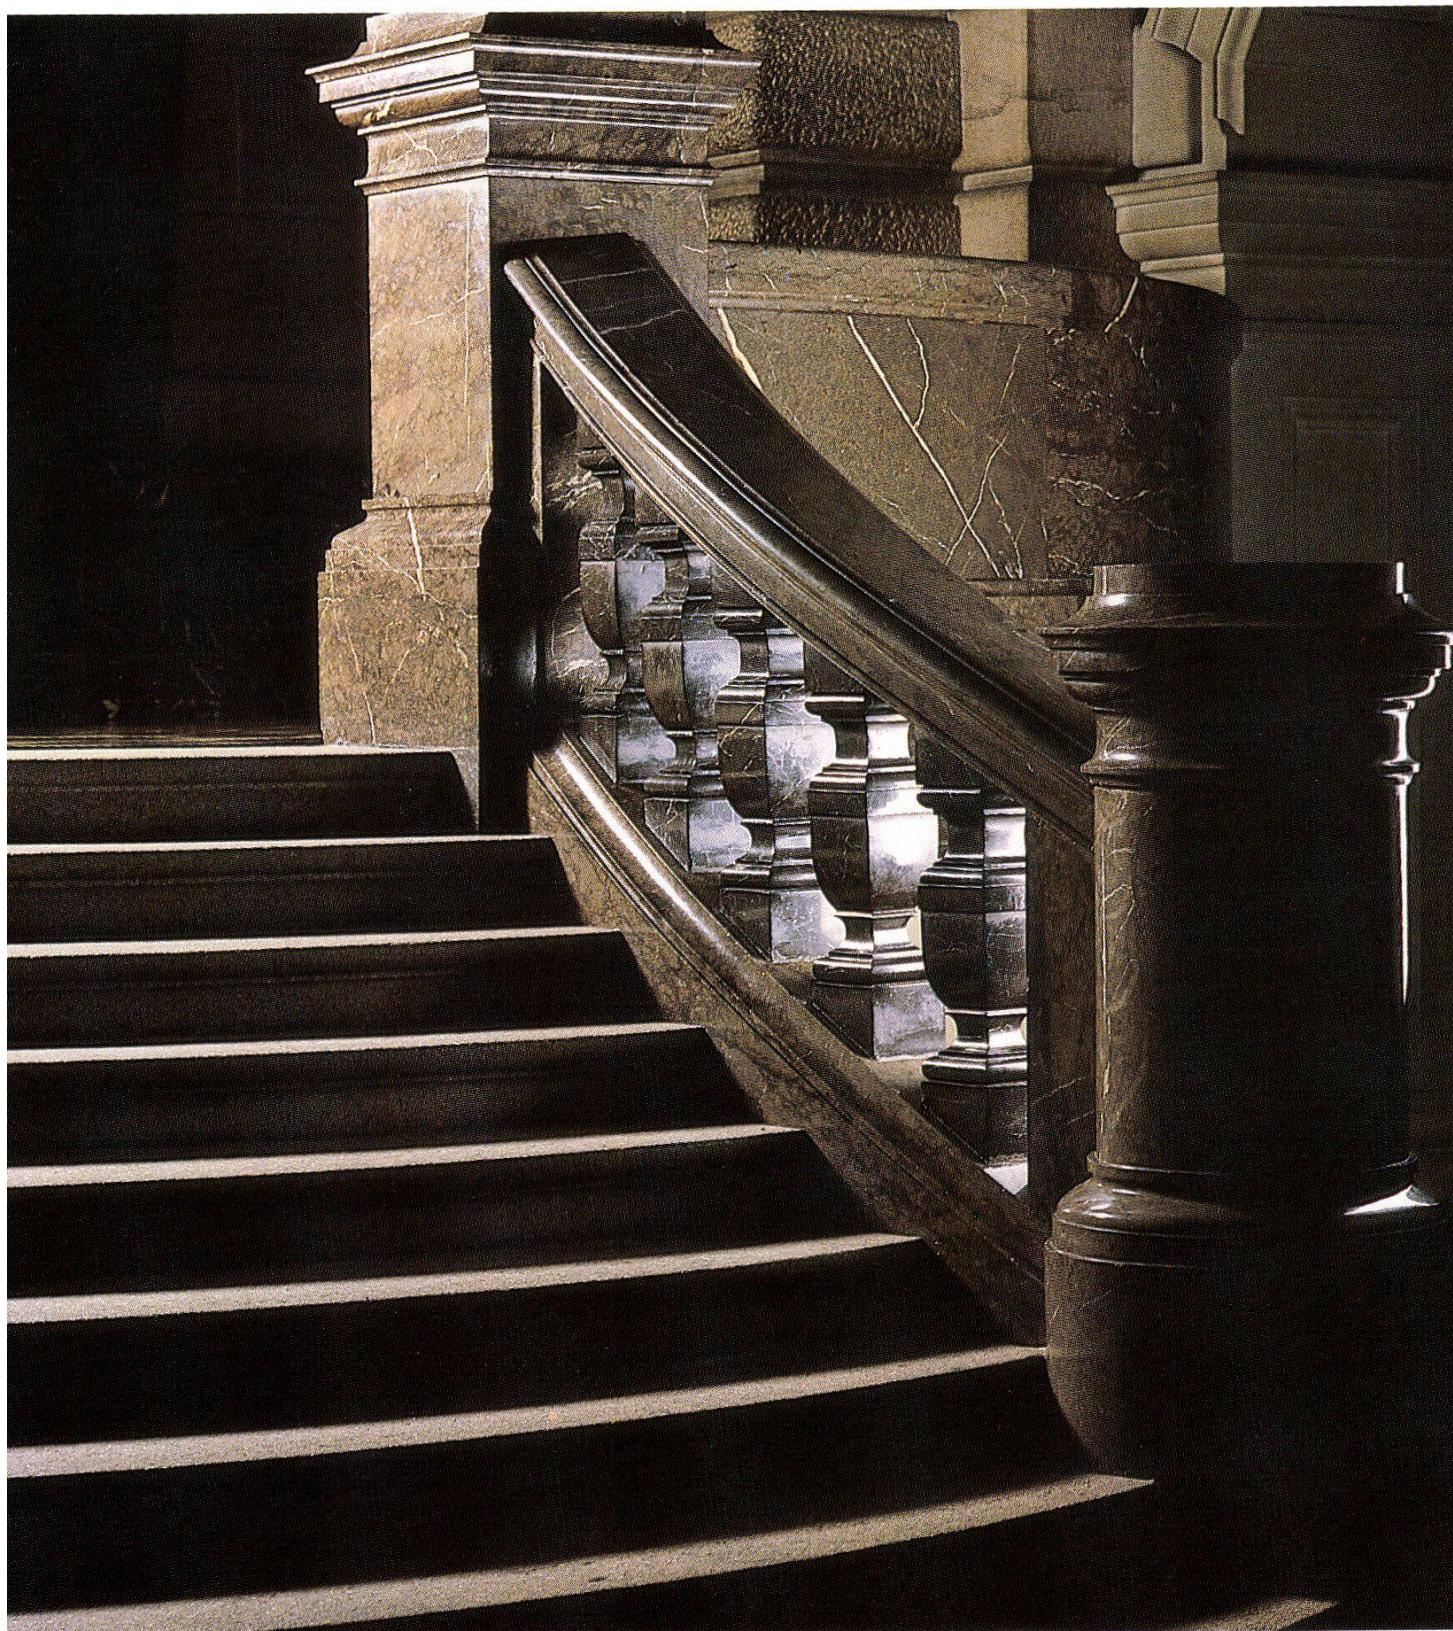
Abbildung 1: Parlamentsgebäude Haupttreppe. Gesteine vgl. Kommentar zu den Abbildungen 2 und 3.

- Baluster der Haupttreppe und der gegen die Kuppelhalle gerichteten Galerie des Ständeratssaals (poliert); Abbildung 1–3.
- Sockel in der Eingangshalle (gestockt).

Handlauf und Postamente der Haupttreppe (Abb. 1–3), Sitzbänke beidseits der Rütligruppe (Abb. 7).

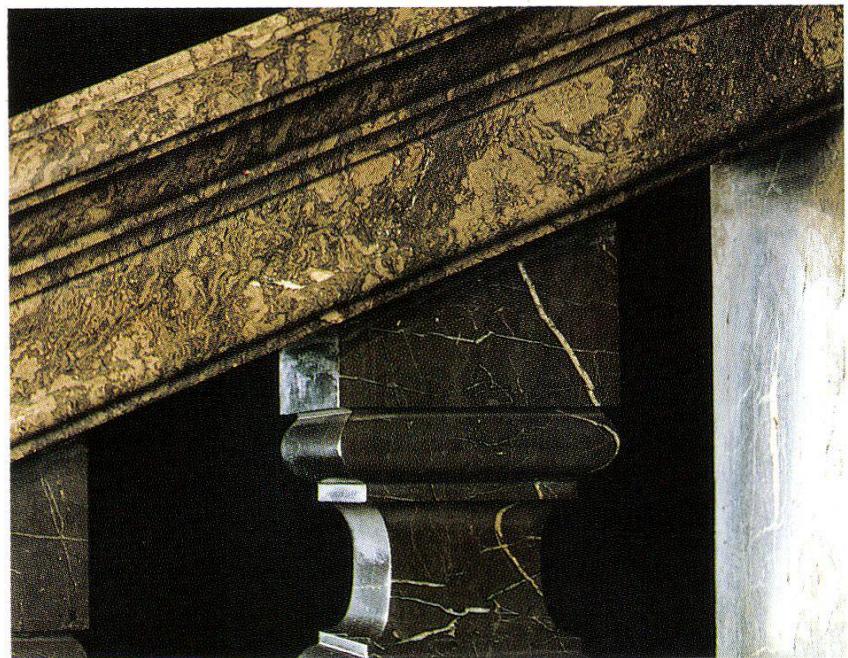
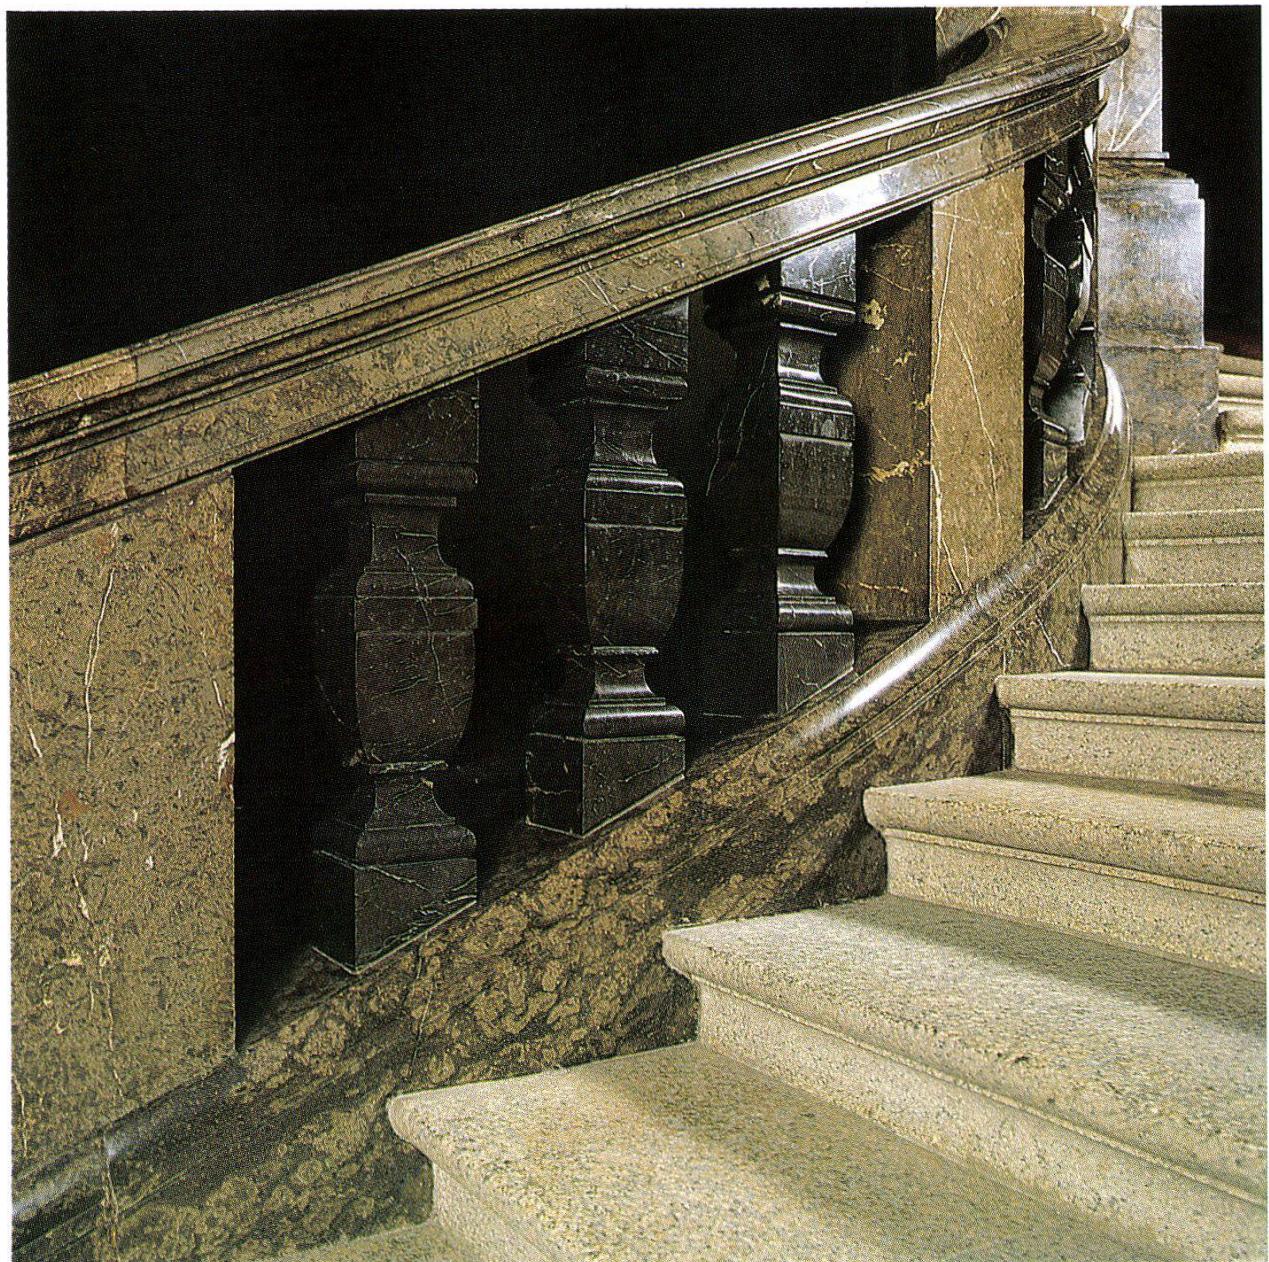
Abbildung 2 und 3: Parlamentsgebäude Haupttreppe

- Geländer und Postamente: Merliger-Marmor
- Baluster: Marmor von St. Triphon
- Treppenstufen: Aaregranit

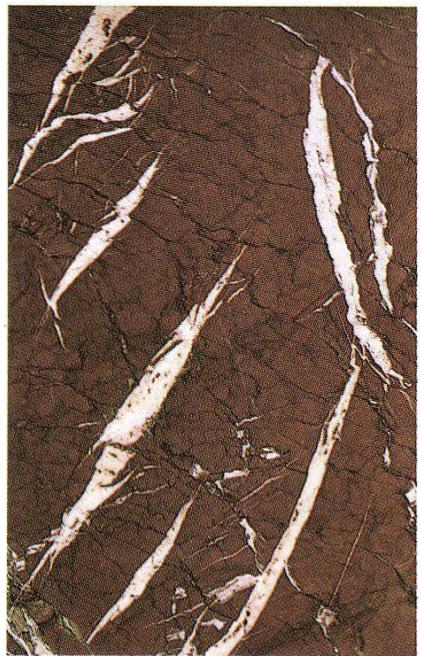
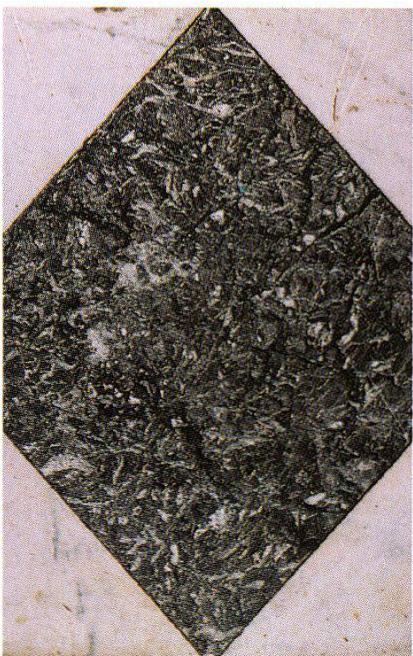
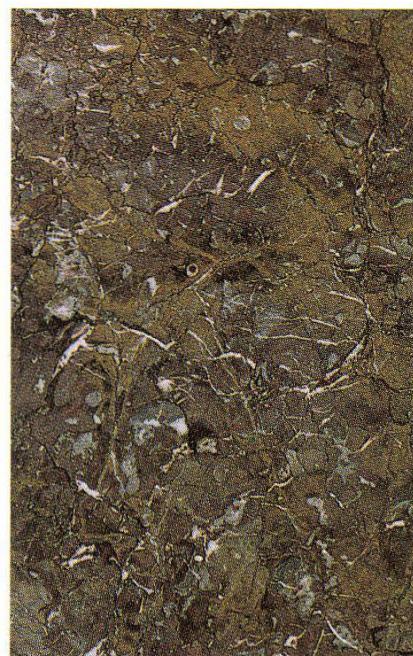
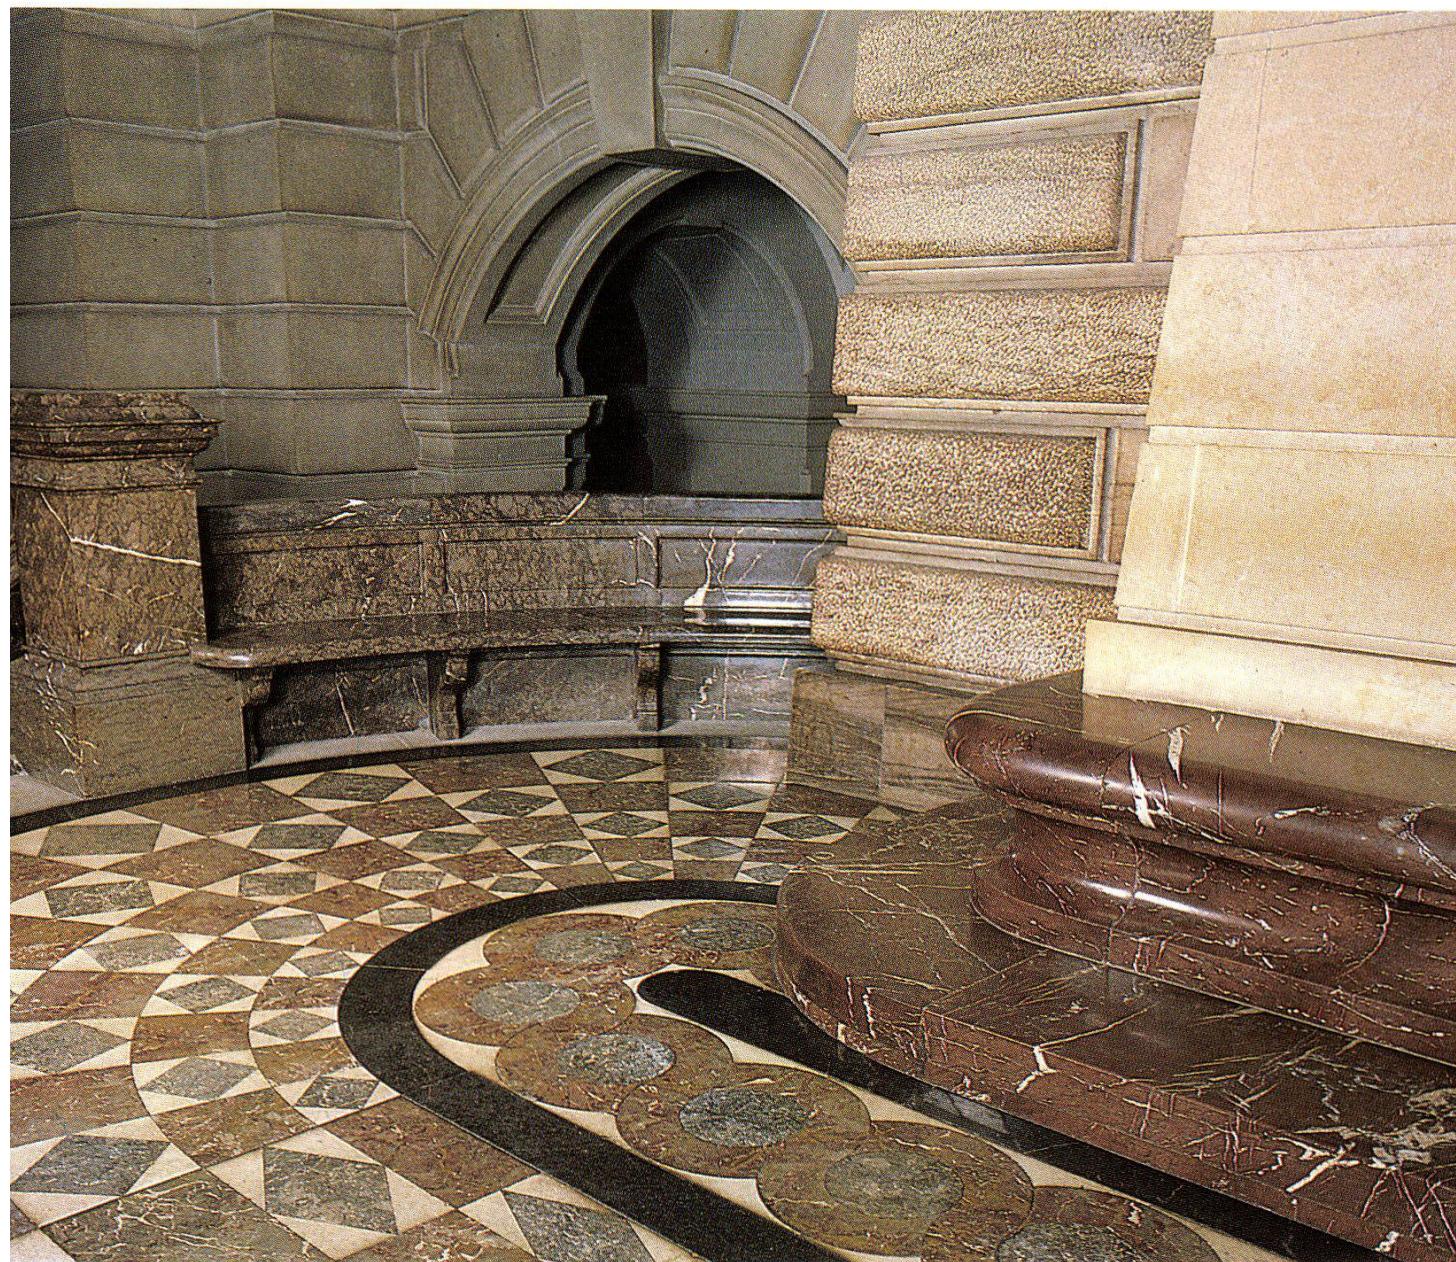
Abbildungen 4 bis 7: Parlamentsgebäude, Sockel der Rütligruppe in der Kuppelhalle, mit Marmorböden

- Sockel: Laufenerstein
- Sockelbank: Châble Rouge (Detail in Abb. 4)
- Rückwand: Arvel-Marmor (unten poliert, oben gestockt)
- Treppen-Postament und Sitzbank: Merliger-Marmor
- Marmorböden: Gris de Roche (Detail in Abb. 5), Rouge Jaspé (Detail in Abb. 6), Carrara-Marmor und belgischer Granit.

- Sockel der Rütligruppe (Abb. 7)
- Pfeiler und Bogen der Galerie im Ständeratssaal (Abb. 17 und 18)
- Marmorböden im Hochparterre und im 1. Stock (Abb. 9).

- Türgewände der Hauswartlogen und der Eingänge zu den Spindeltreppen
- Marmorböden vor der Rütligruppe (Abb. 5 und 7).

Marmorböden (Abb. 6, 7 und 9).

Sockelbank der Rütligruppe (Abb. 4 und 7).

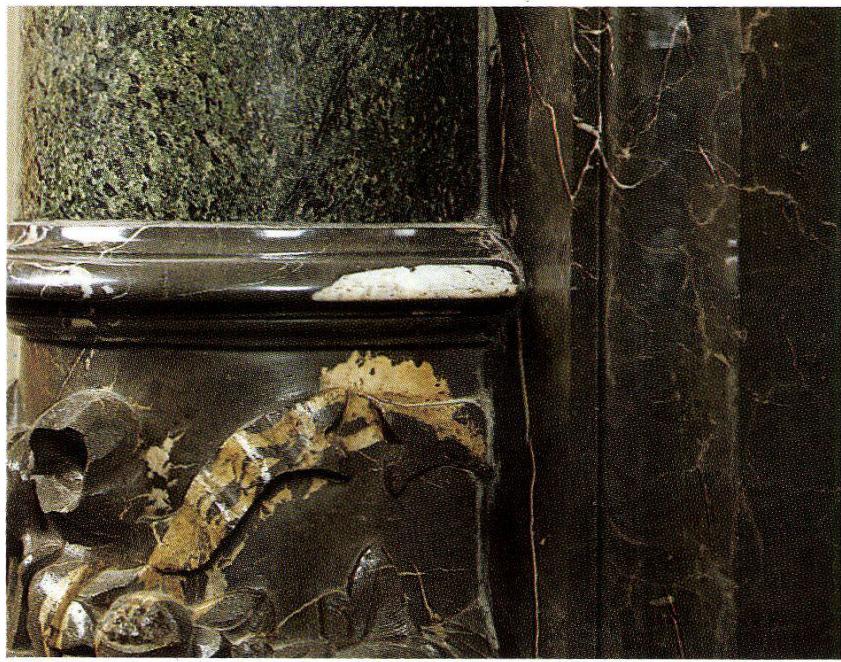
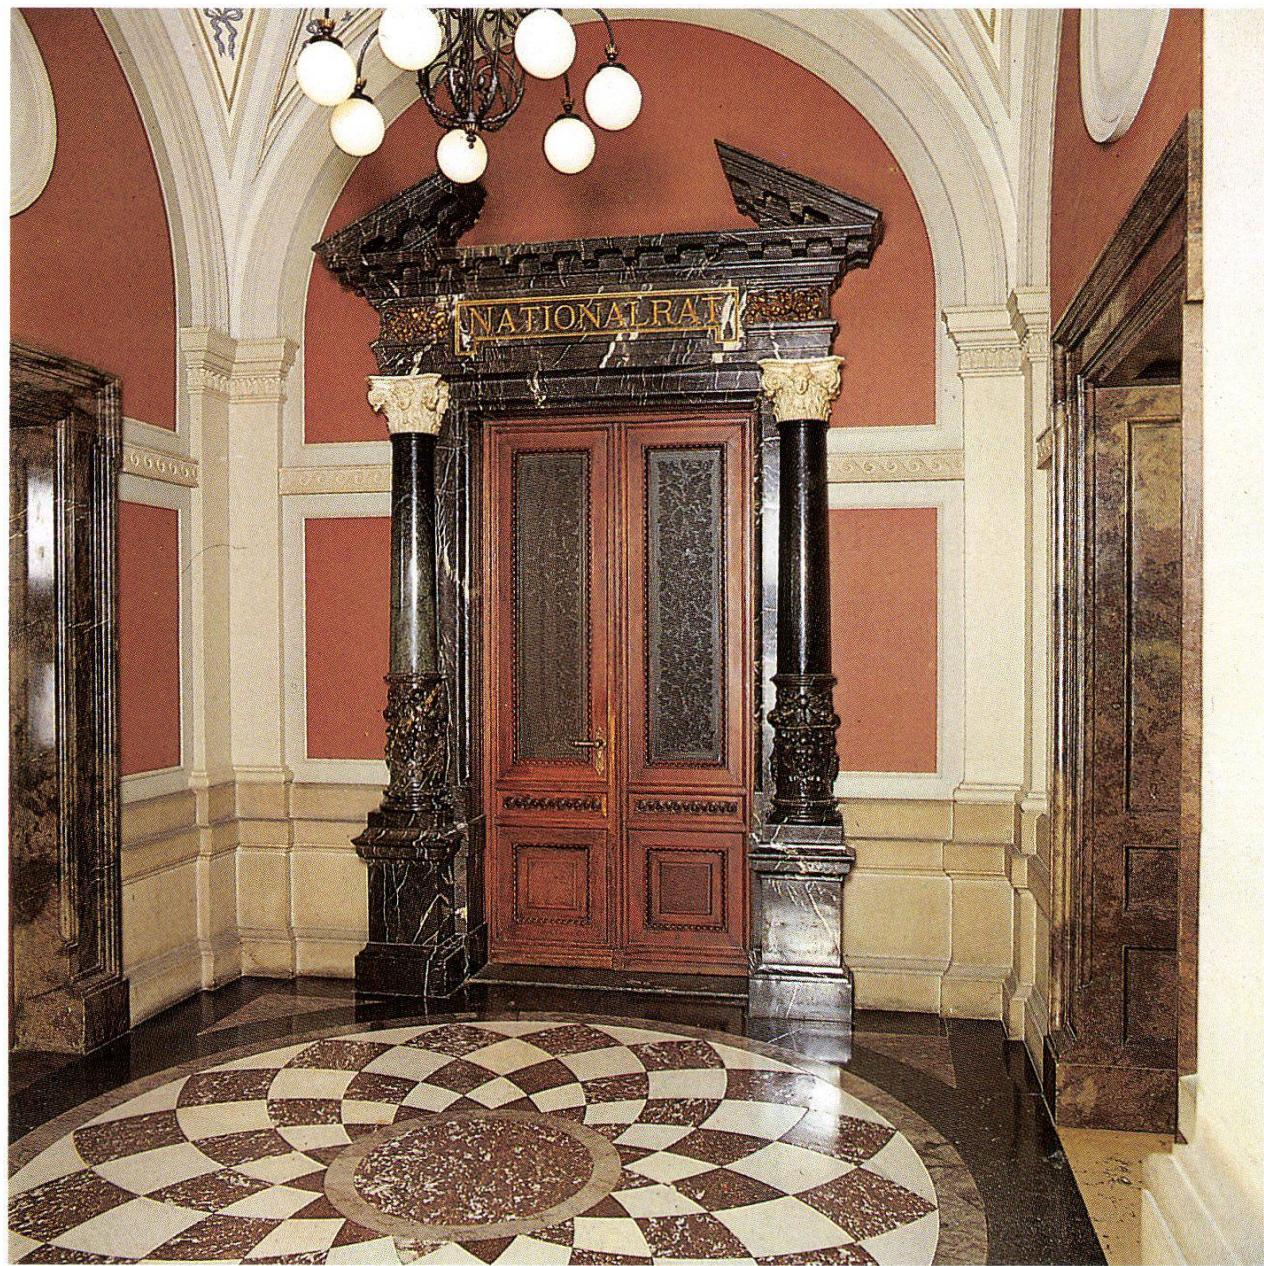
Abbildungen 8 und 9: Parlamentsgebäude 1. Stock, Eingang zu den Räumen des Nationalrats.

- Türgewände Bildmitte: Brienz-Marmor (Detail in Abb. 8)
- Säulen: Gotthard-Serpentin (Detail in Abb. 8)
- Kapitelle: Carrara-Marmor
- Türgewände rechts und links im Bild: Marmor von Collombey
- Marmorboden = Rouge Jaspé, Carrara-Marmor, Arvel-Marmor (Kreisringe), belgischer Granit (Umrahmung) und Solothurnerstein (ganz rechts).

- Gewände der 14 Seitentüren im ersten Stock (Abb. 9)
- Sockel der Galeriepfeiler im Ständeratssaal (Abb. 17)
- Marmorböden.

- Türgewände der vier Haupteingänge zu den Räumen der National- und Ständeräte im 1. Stock (Abb. 8 und 9).
- Innere Fensterbänke auf allen Etagen.

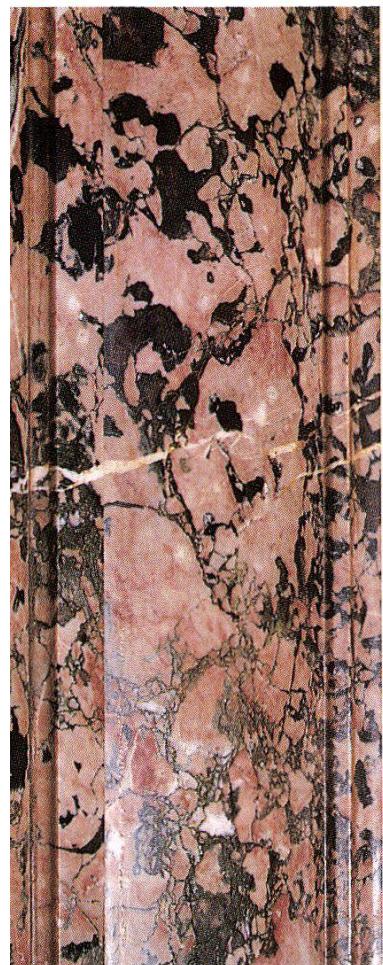
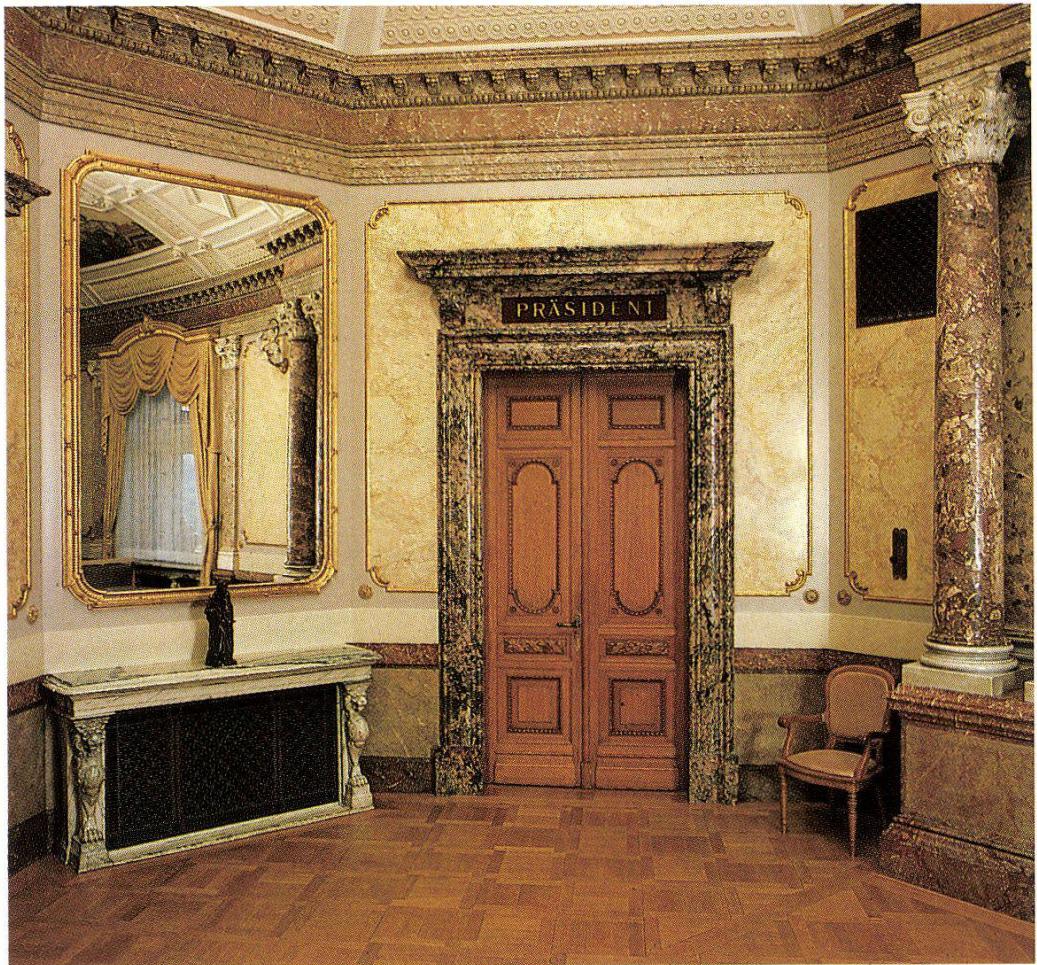
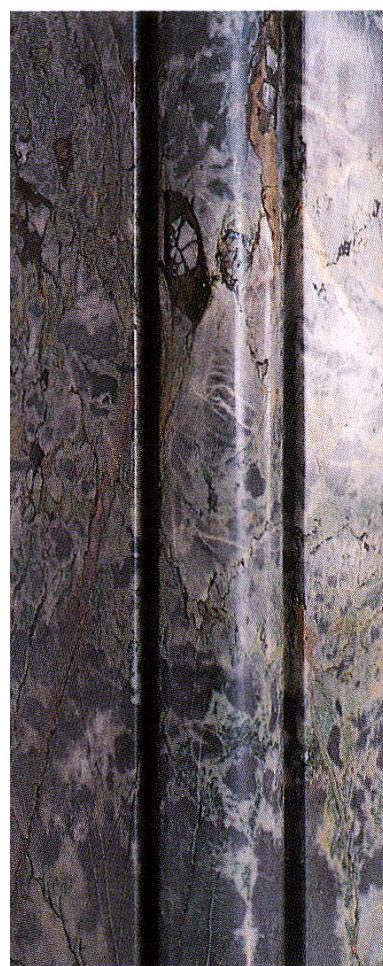
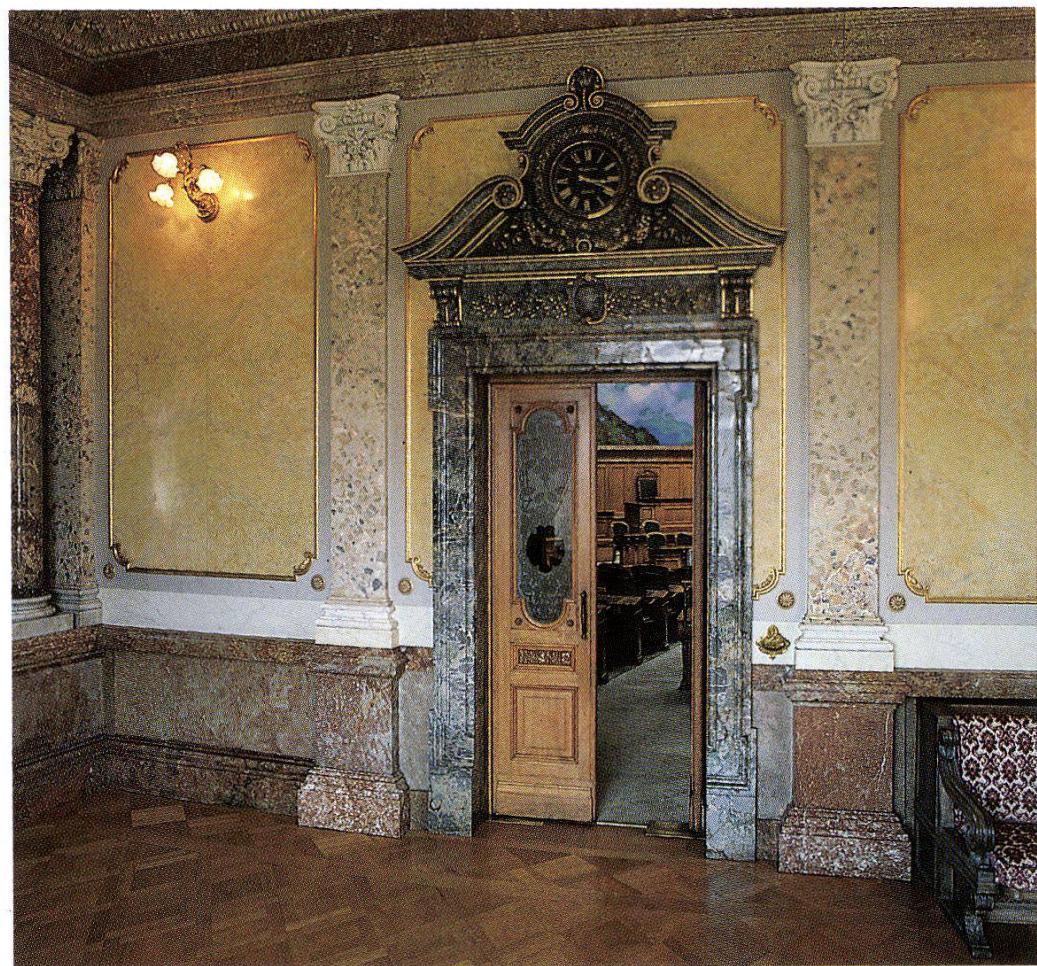
Abbildungen 10 bis 13: Parlamentsgebäude 1. Stock, Wandelhalle

- Türgewände Präsidentenzimmer: Grindelwaldner-Marmor, rote Varietät (Detail in Abb. 10)
- Verkleidung Heizkörper: Cipollin von Saillon (Detail in Abb. 15)
- Säule: Marmor von Arzo (Macchia Vecchia)

- Türgewände Eingang zum Nationalratssaal: Grindelwaldner-Marmor, grüngraue Varietät (Detail in Abb. 12)
- Säule und Sockel ganz links: Marmore von Arzo.

Gewände der sechs Türen in der Wandelhalle (Abb. 10–13 und 16).

Unregelmässige brecciose Gesteine mit eckigen Komponenten von einigen Zentimetern bis einigen Dezimetern Grösse und feinkörnig-schiefriger Zwischenmasse. In der typischen Ausbildung (Bundesratszimmer, Präsidentenzimmer und Seiteneingänge) sind die Komponenten fleischrot mit grüner Zwischenmasse (Abb. 10 und 11); an den Türen zum Nationalratssaal sind die Komponenten grau mit einem hellen Saum, die Zwischenmasse ist feinbreccios oder schiefrig grün, gelb oder grau, und rote Partien sind selten (Abb. 12, 13 und 16).

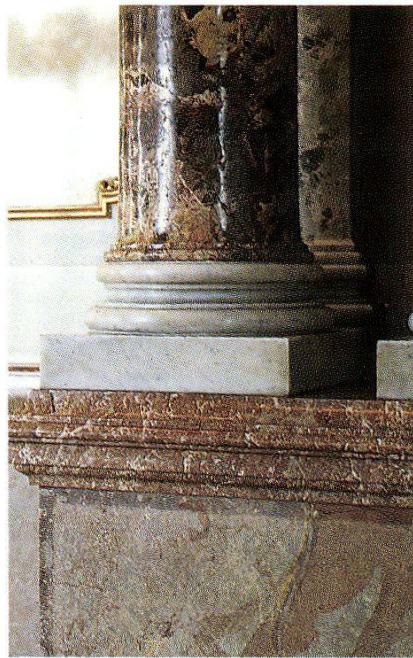
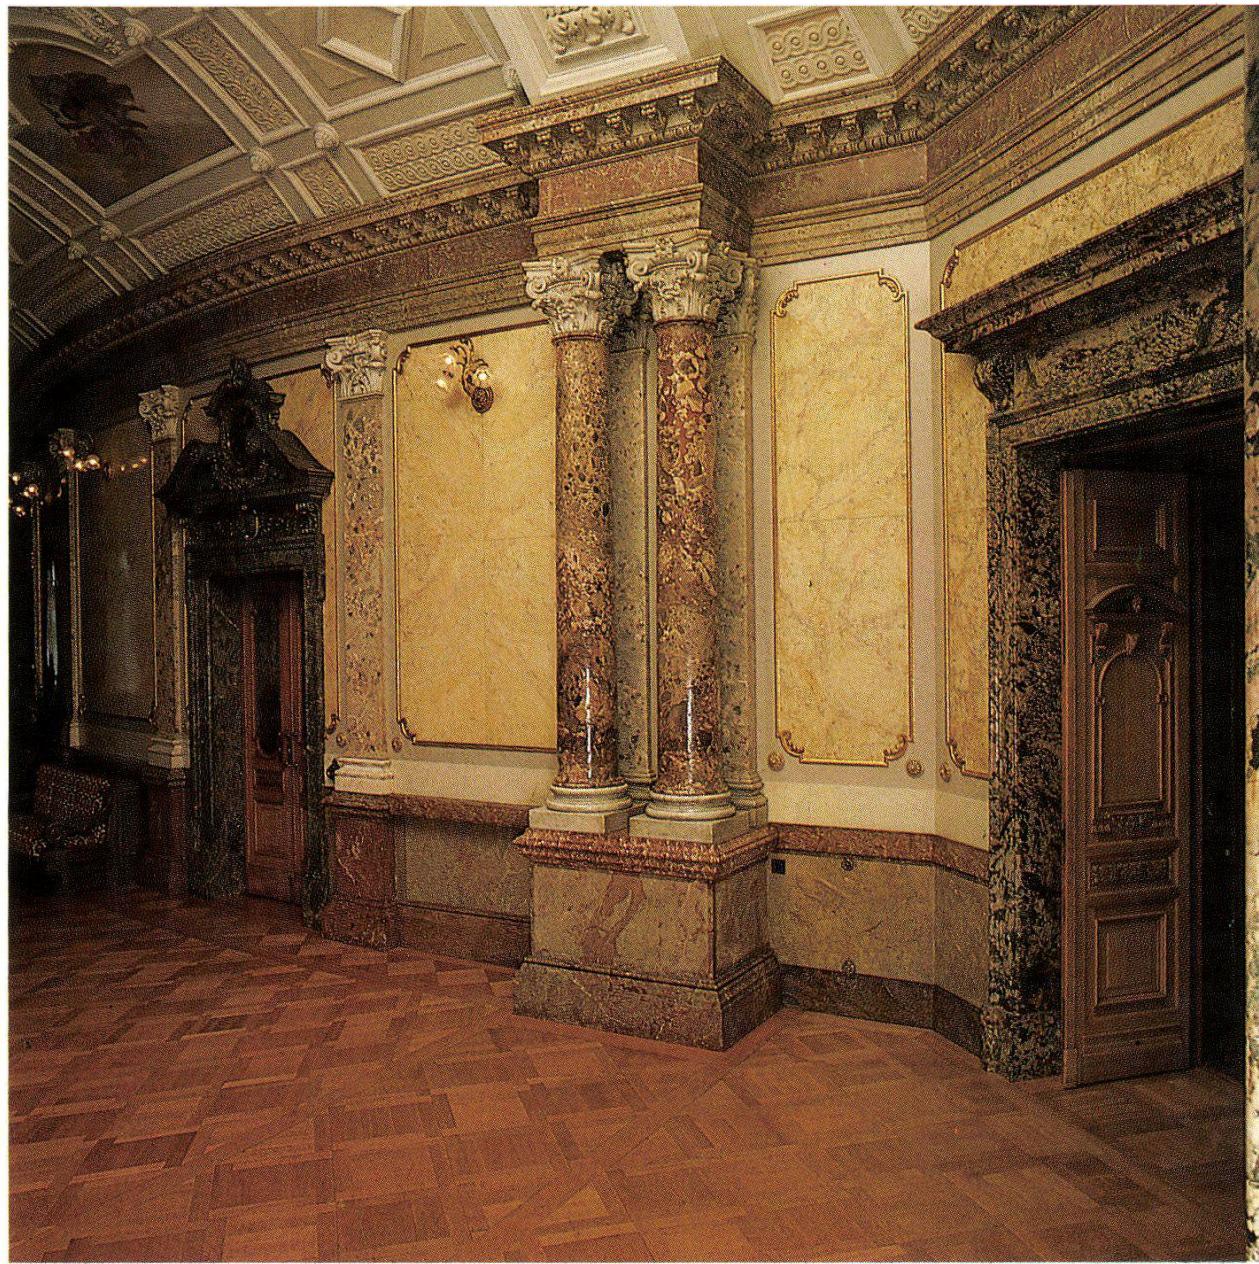
Abbildungen 14 bis 16: Parlamentsgebäude 1. Stock, Wandelhalle

Löwenkopf an Heizkörper-Verkleidung: Cipollin von Saillon.

- Doppelsäule: Marmor von Arzo (Macchia Vecchia)
- Kapitelle und Basen: Carrara-Marmor
- Sockel: Marmor von Arzo (Brocatello)

Türgewände: Grindelwaldner-Marmor, grüngraue Varietät.

Verkleidung der Heizkörper in der Wandelhalle (Abb. 11 und 15).

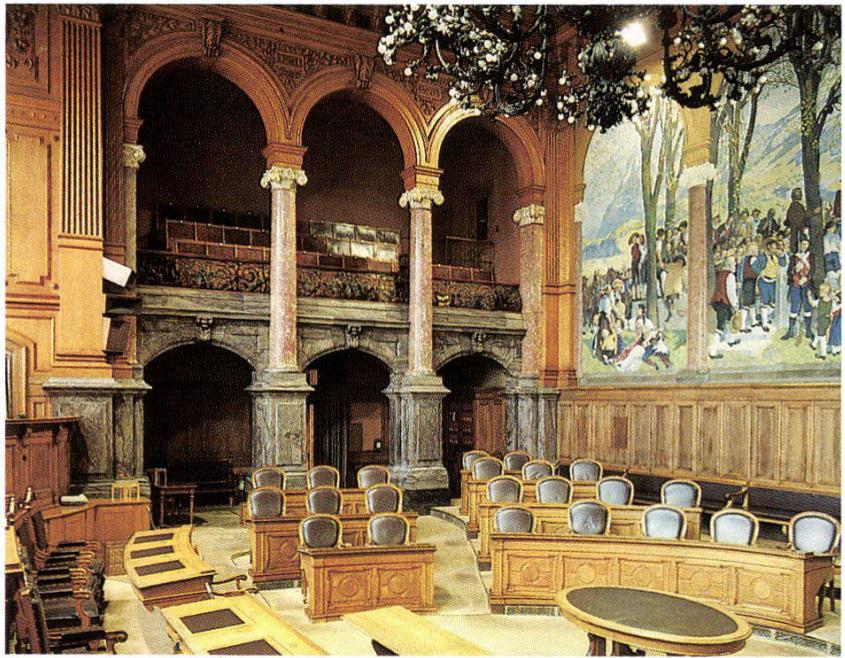
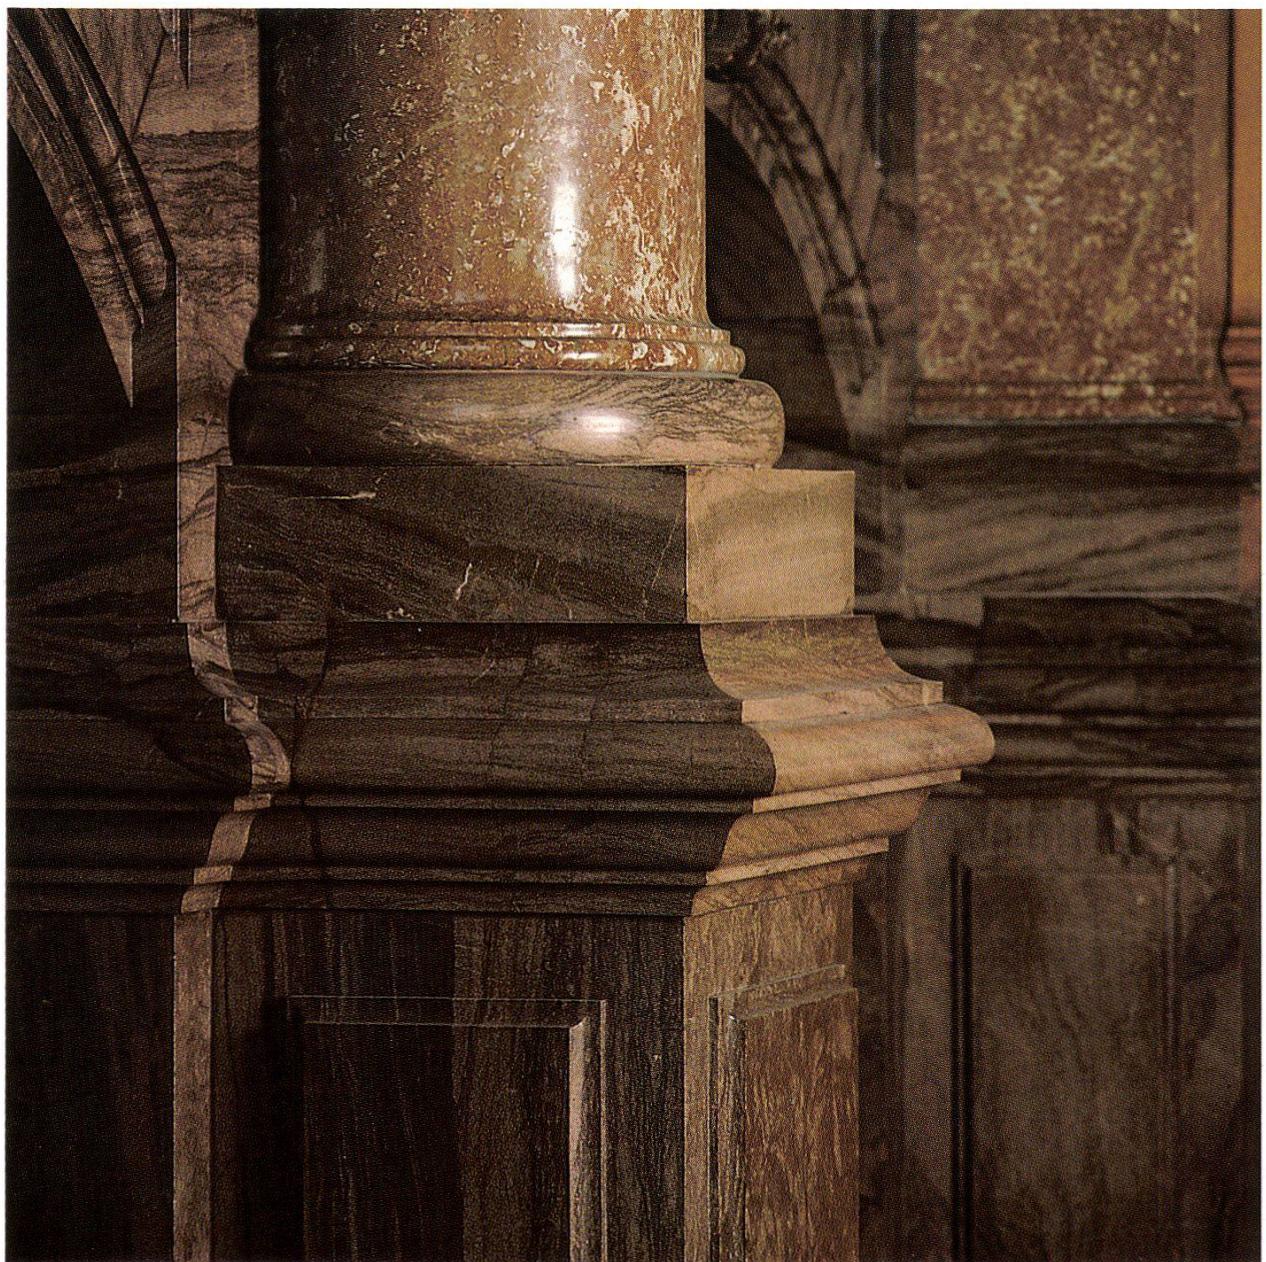
Abbildungen 17 und 18: Parlamentsgebäude, Ständeratssaal

- Säulen: Marmor von Arzo (Brocatello), auf dem Wandbild imitiert. Detail in Abbildung 18
- Kapitelle: Carrara-Marmor
- Pfeiler und Bogen: Arvel-Marmor (Detail in Abb. 18)
- Unterster Teil des Pfeilers: Marmor von Collombey.

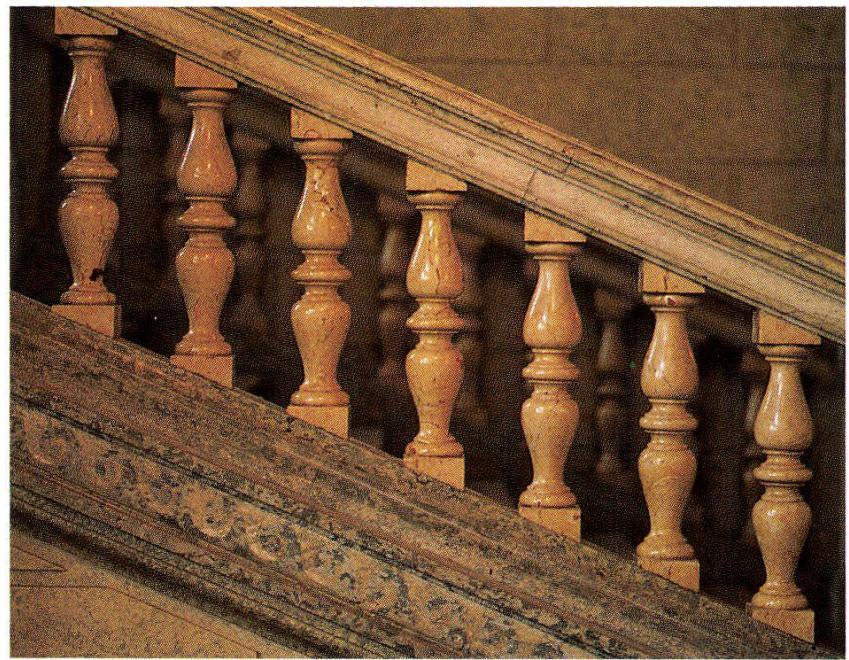
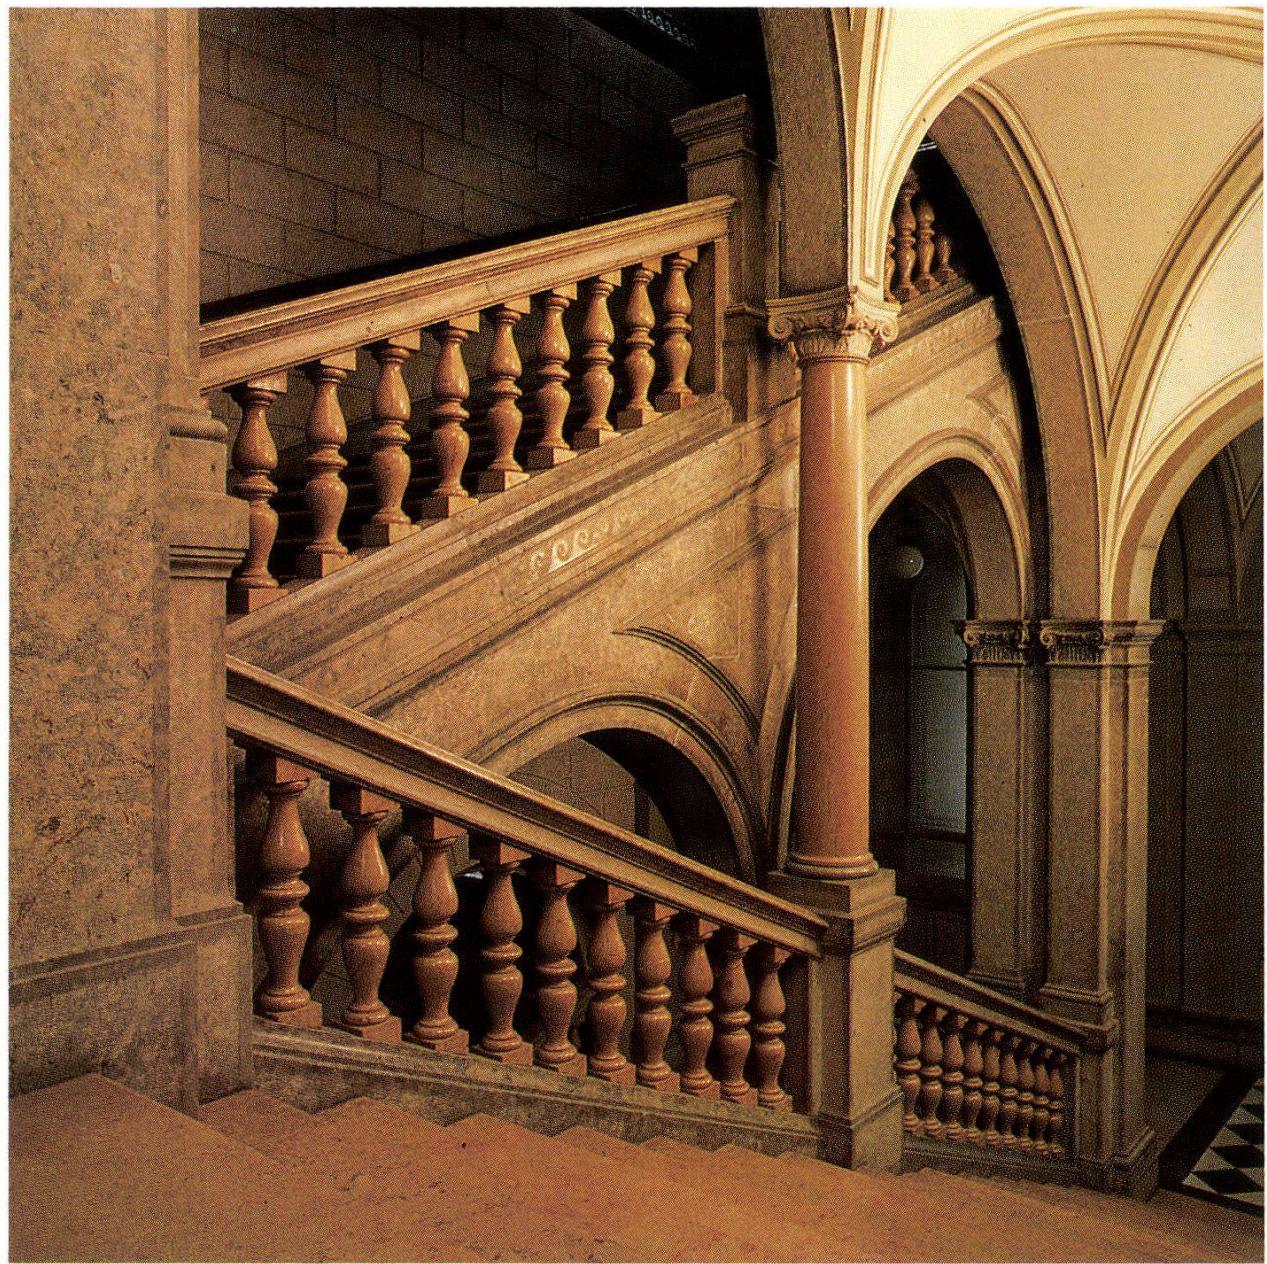
Abbildungen 19 und 20: Bundeshaus Ost, Haupttreppe

- Säule Bildmitte Abbildung 20: Kalkstein vom Mühletal (SH)
- Treppenstufen: Kalkstein von Belvoye
- übrige Treppenkonstruktion (Pfeiler, Bogen, Geländer und Baluster): Solothurnerstein grau, gelblich und gelb. Baluster aus Lommiswilerstein.

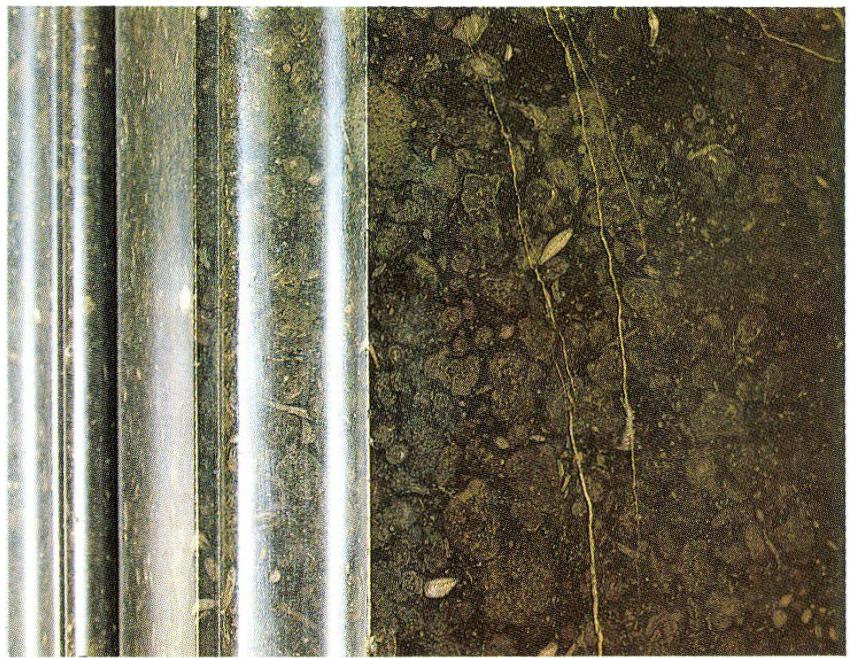
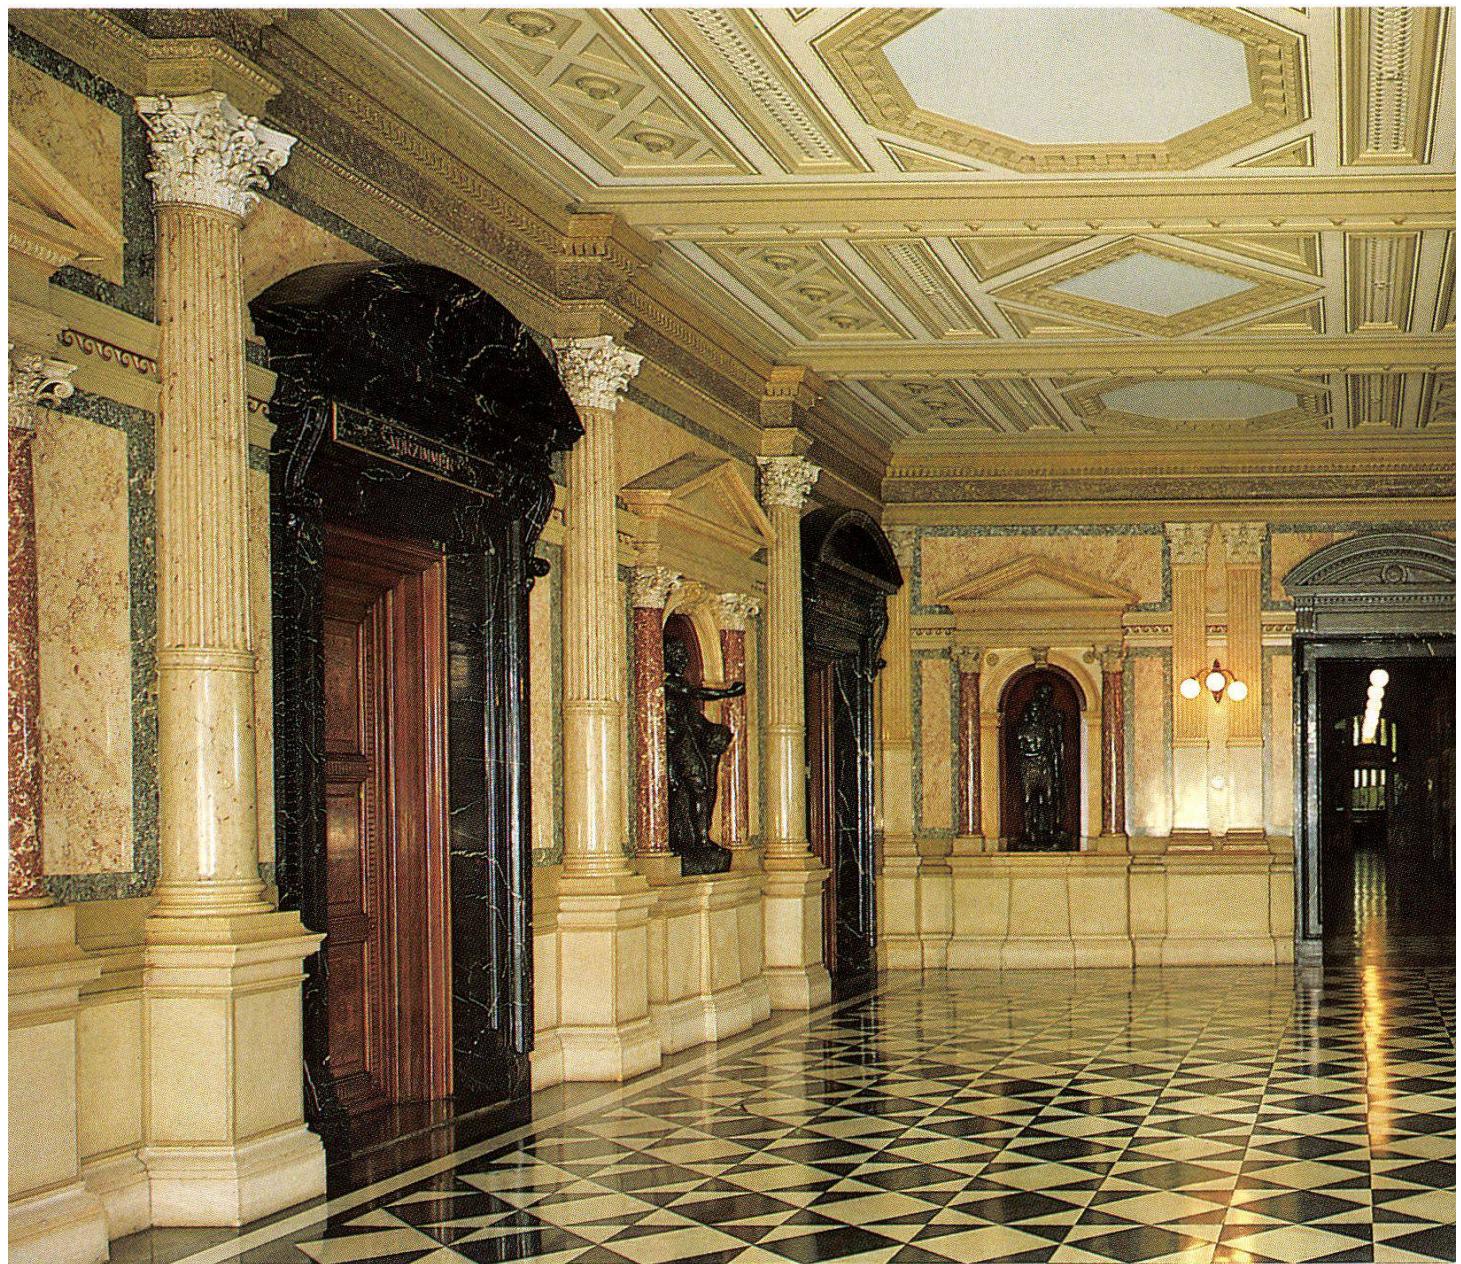
- Türgewände: Ragazermarmor (Detail in Abb. 21, stammt von Türgewände im Hochparterre des Parlamentsgebäudes)
- grosse Säulen: Solothurnerstein
- Sockel: gelblicher Kalkstein vom Mühletal (SH)
- kleine Säulen: Marmor von Arzo (Brocatello)
- Kapitelle: Carrara-Marmor
- Marmorböden: Carrara-Marmor und schwarzer Kalkstein.

Alle Gebälke der Türen und Nischen bestehen aus bemaltem Holz oder Stuckmarmor!

Türgewände der zehn Kommissionszimmer im Erdgeschoss (Abb. 21).
