Artikel: Die Steine des Parlamentsgebäudes
Autor: Labhart, Toni P. / Thierstein, Felix
DOI: <https://doi.org/10.5169/seals-318527>

Die Steine des Parlamentsgebäudes

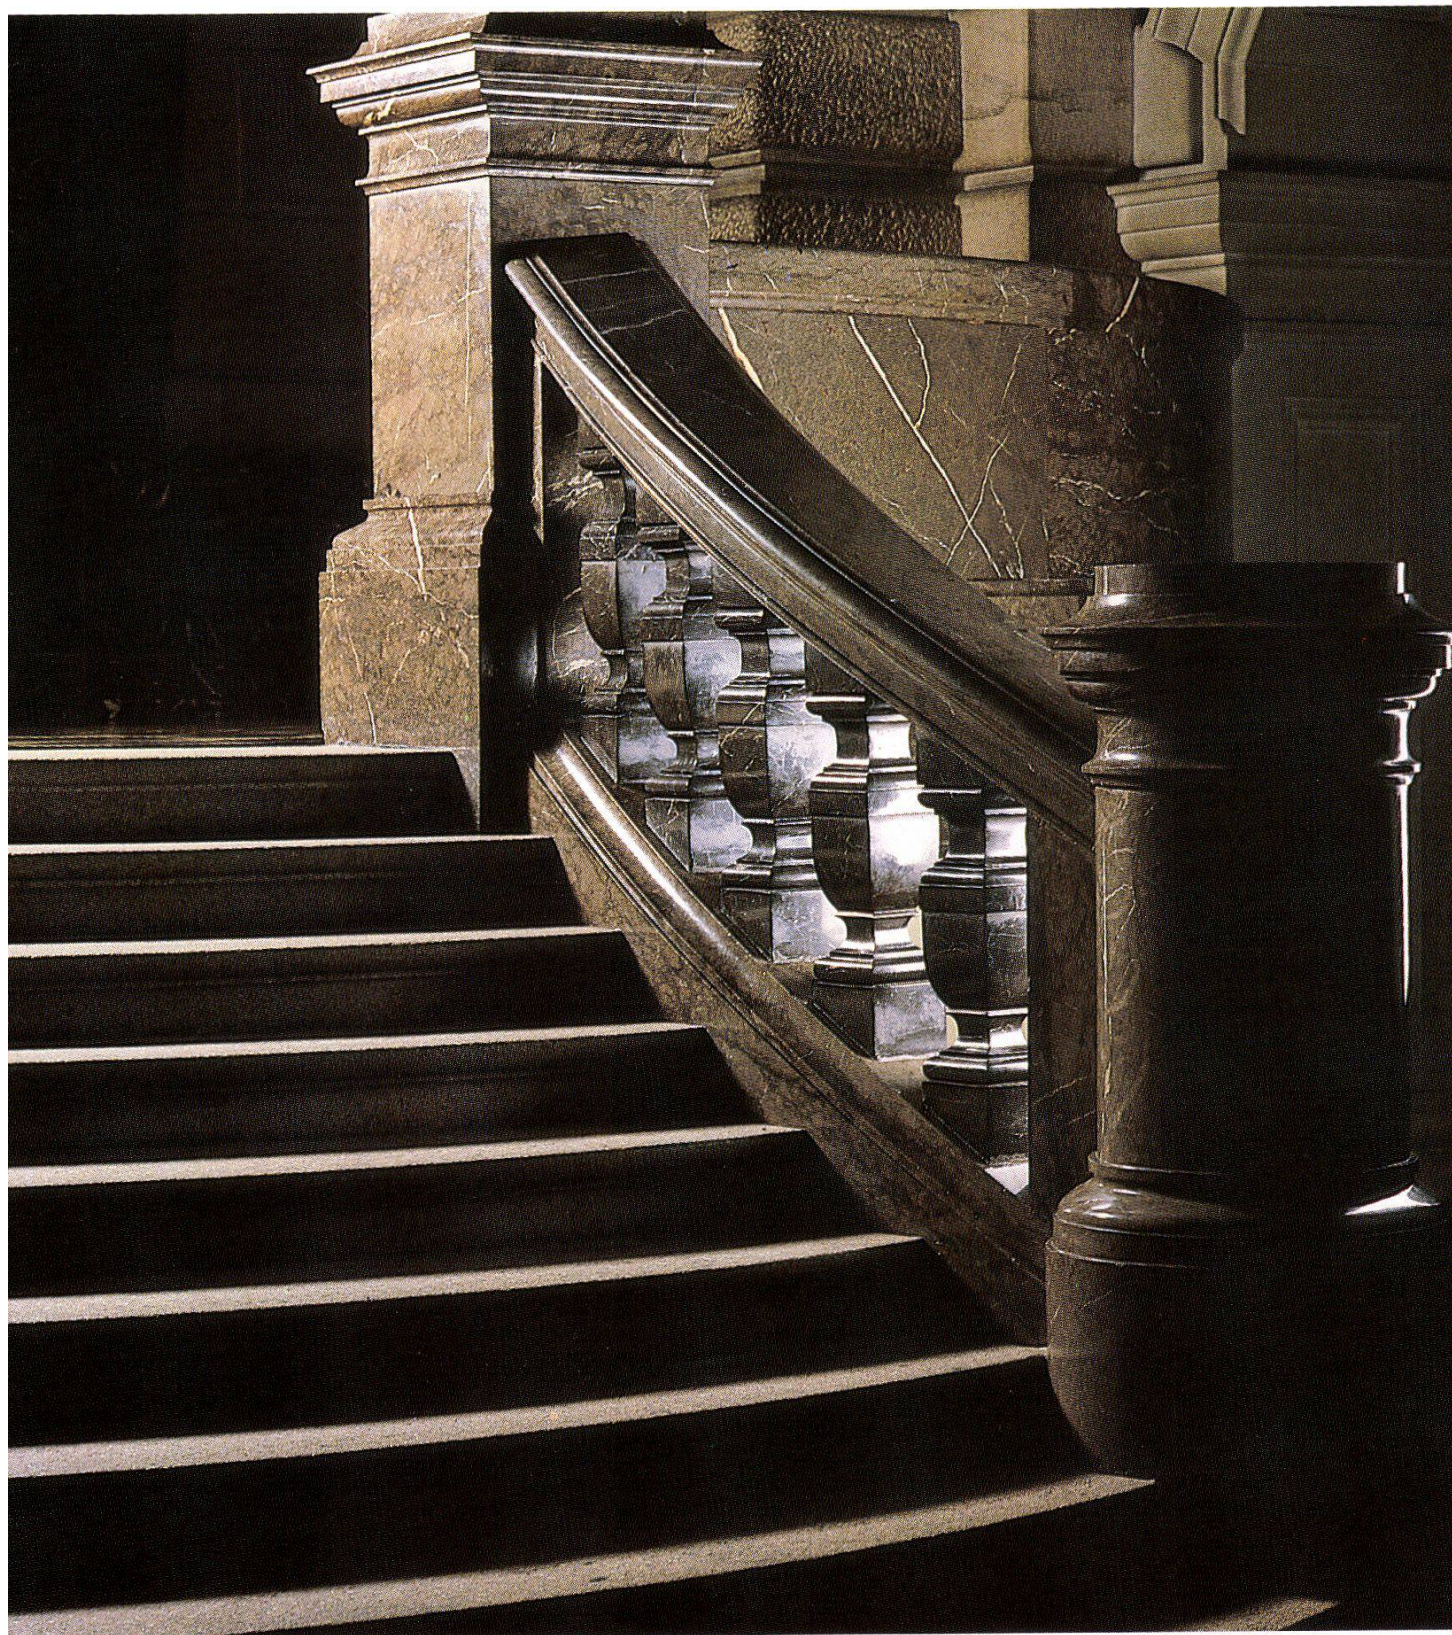
Abbildung 1: Parlamentsgebäude Haupttreppe. Gesteine vgl. Kommentar zu den Abbildungen 2 und 3.

- Baluster der Haupttreppe und der gegen die Kuppelhalle gerichteten Galerie des Ständeratssaals (poliert); Abbildung 1–3.
- Sockel in der Eingangshalle (gestockt).

Handlauf und Postamente der Haupttreppe (Abb. 1–3), Sitzbänke beidseits der Rütli-Gruppe (Abb. 7).

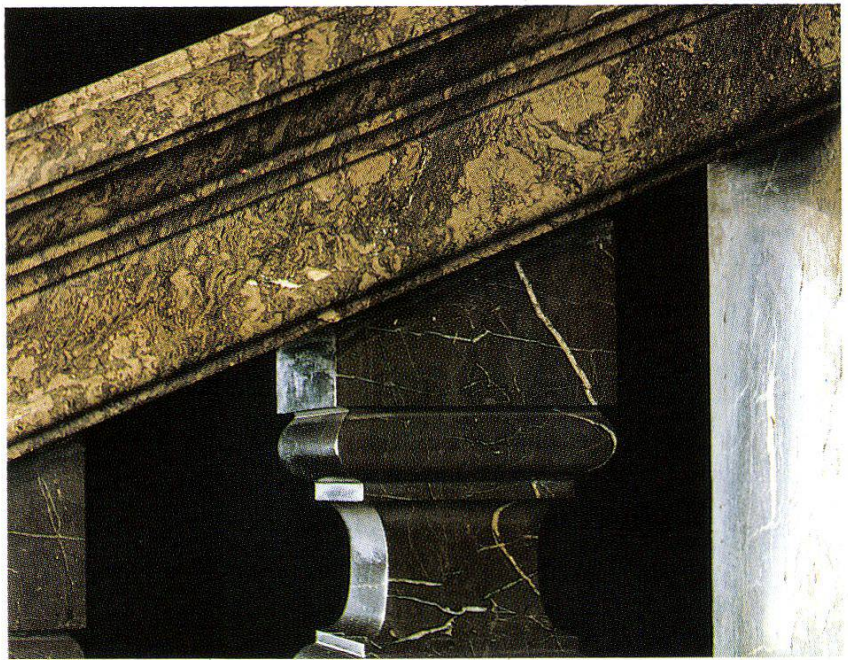
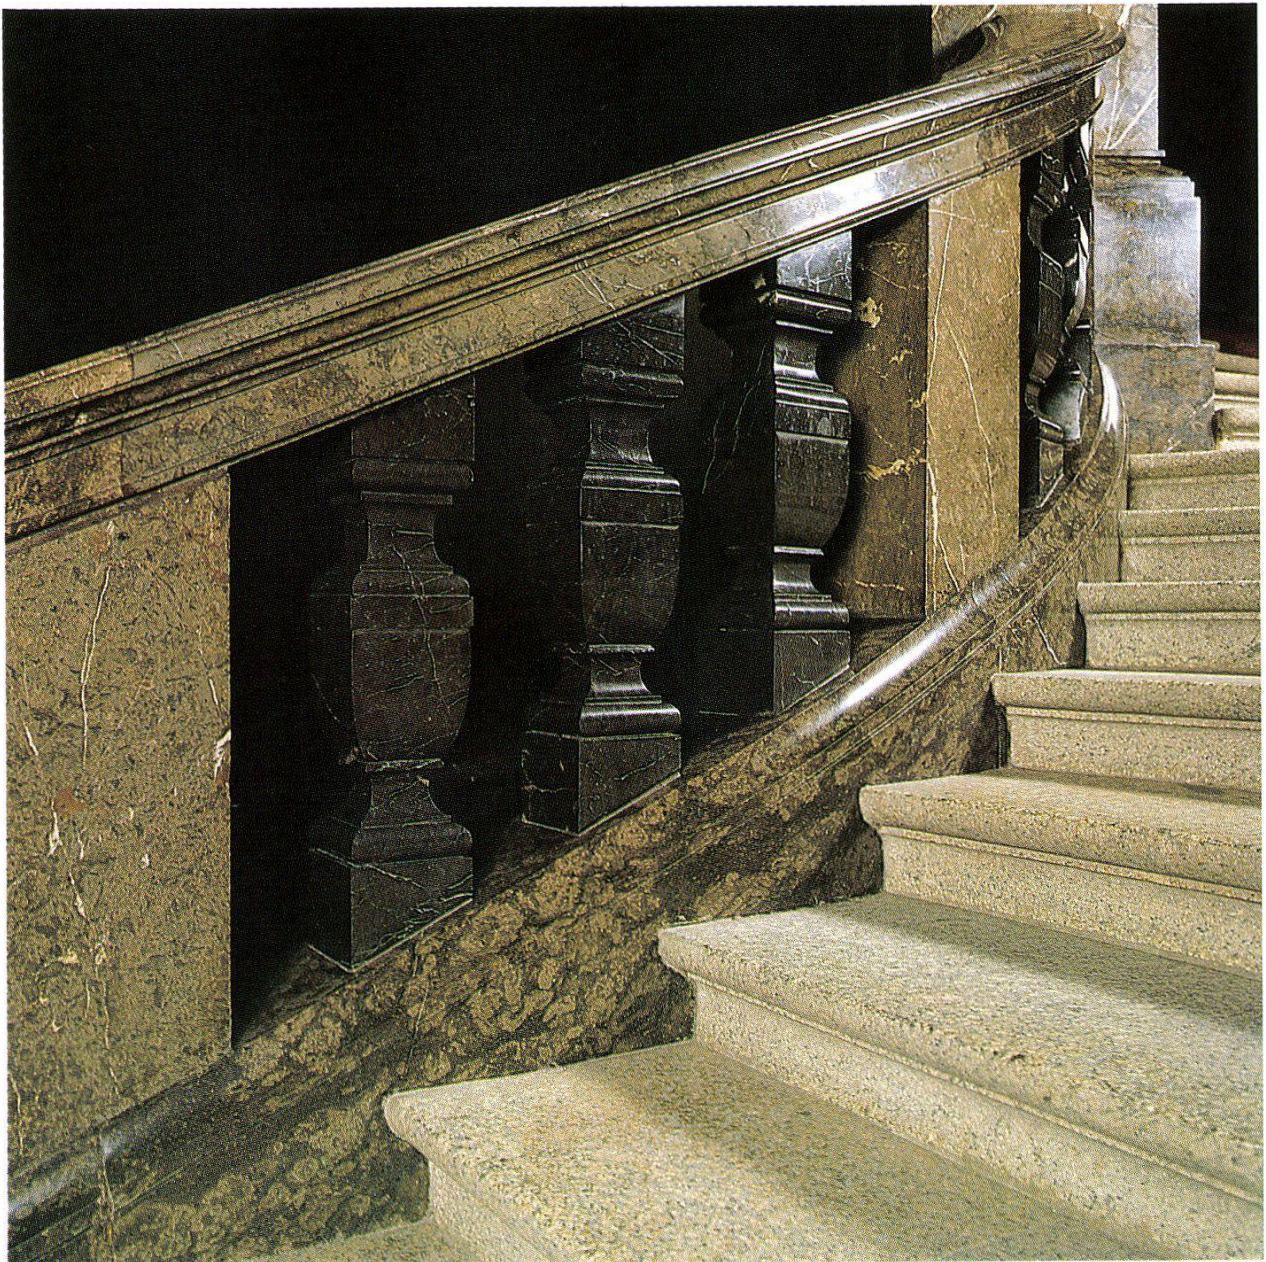
Abbildung 2 und 3: Parlamentsgebäude Haupttreppe

- Geländer und Postamente: Merliger-Marmor
- Baluster: Marmor von St. Triphon
- Treppenstufen: Aaregranit

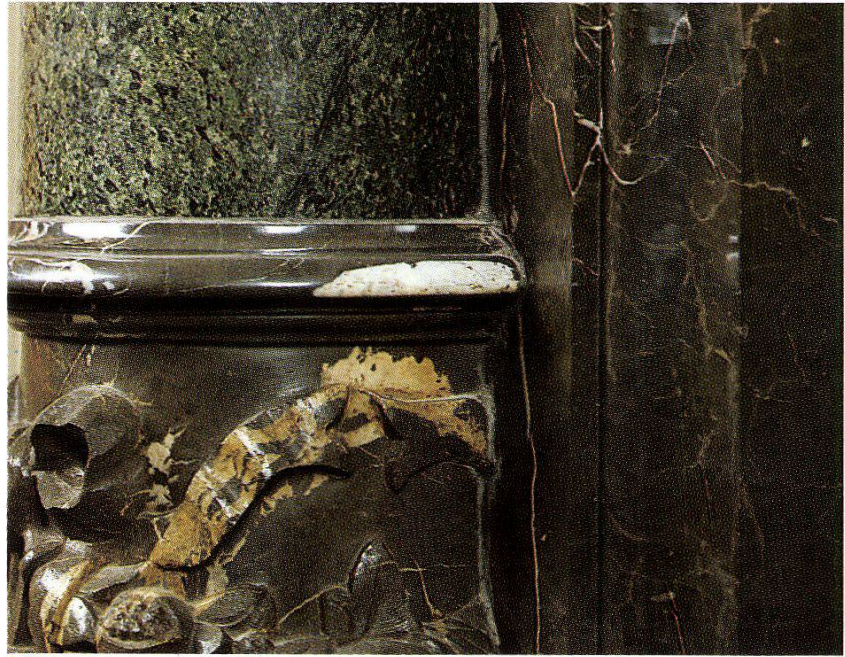
Abbildungen 8 und 9: Parlamentsgebäude 1. Stock, Eingang zu den Räumen des Nationalrats.

- Türgewände Bildmitte: Briener-Marmor (Detail in Abb. 8)
- Säulen: Gotthard-Serpentin (Detail in Abb. 8)
- Kapitelle: Carrara-Marmor
- Türgewände rechts und links im Bild: Marmor von Collombey
- Marmorboden = Rouge Jaspé, Carrara-Marmor, Arvel-Marmor (Kreisringe), belgischer Granit (Umrahmung) und Solothurnerstein (ganz rechts).

- Türgewände der vier Haupteingänge zu den Räumen der National- und Ständeräte im 1. Stock (Abb. 8 und 9).
- Innere Fensterbänke auf allen Etagen.

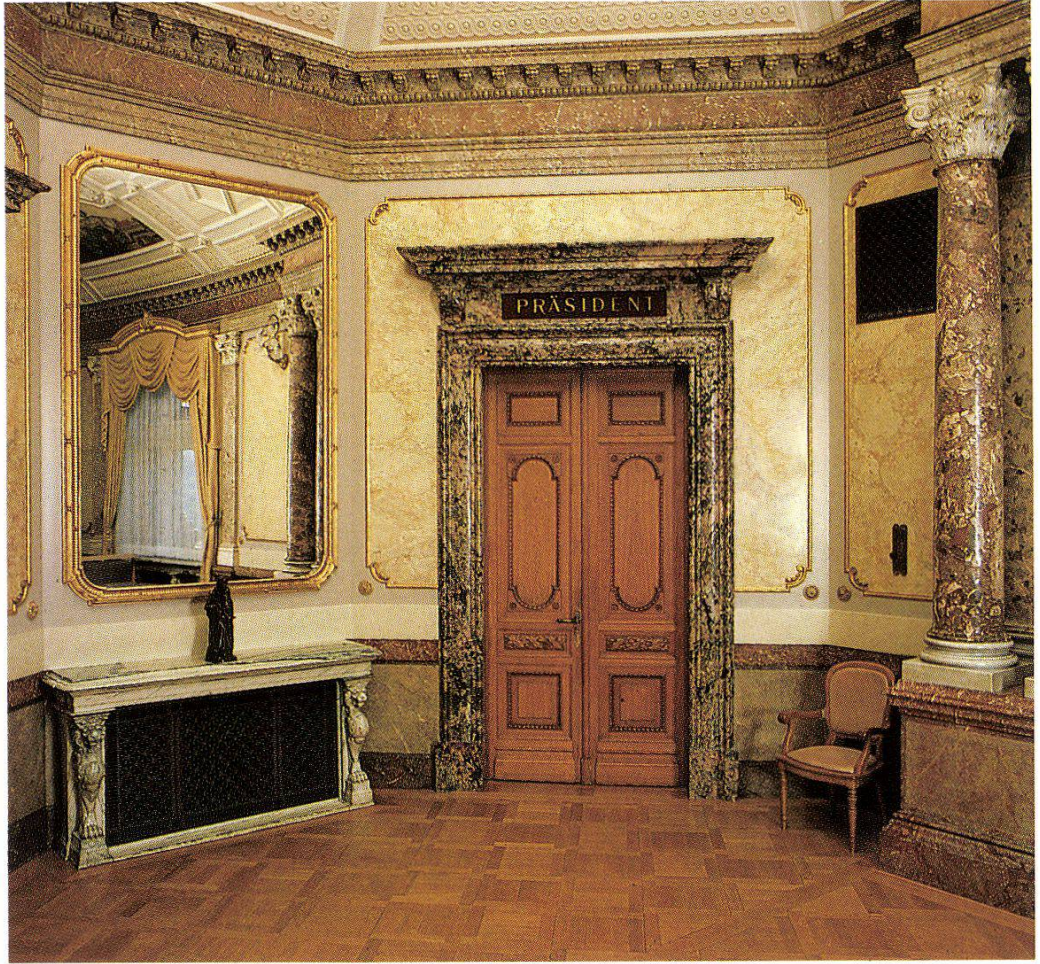
Abbildung 11

Abbildungen 10 bis 13: Parlamentsgebäude 1. Stock, Wandelhalle

- Türgewände Präsidentenzimmer: Grindelwaldner-Marmor, rote Varietät (Detail in Abb. 10)
- Verkleidung Heizkörper: Cipollin von Saillon (Detail in Abb. 15)
- Säule: Marmor von Arzo (Macchia Vecchia)

Verkleidung der Heizkörper in der Wandelhalle (Abb. 11 und 15).

Gewände der sechs Türen in der Wandelhalle (Abb. 10–13 und 16).

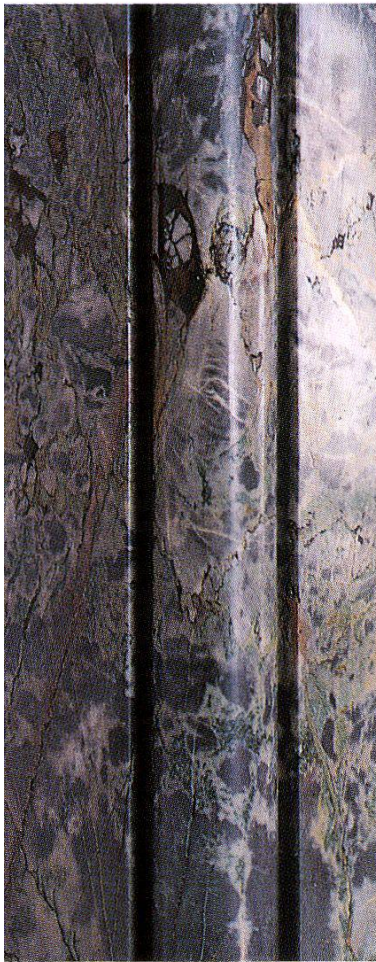
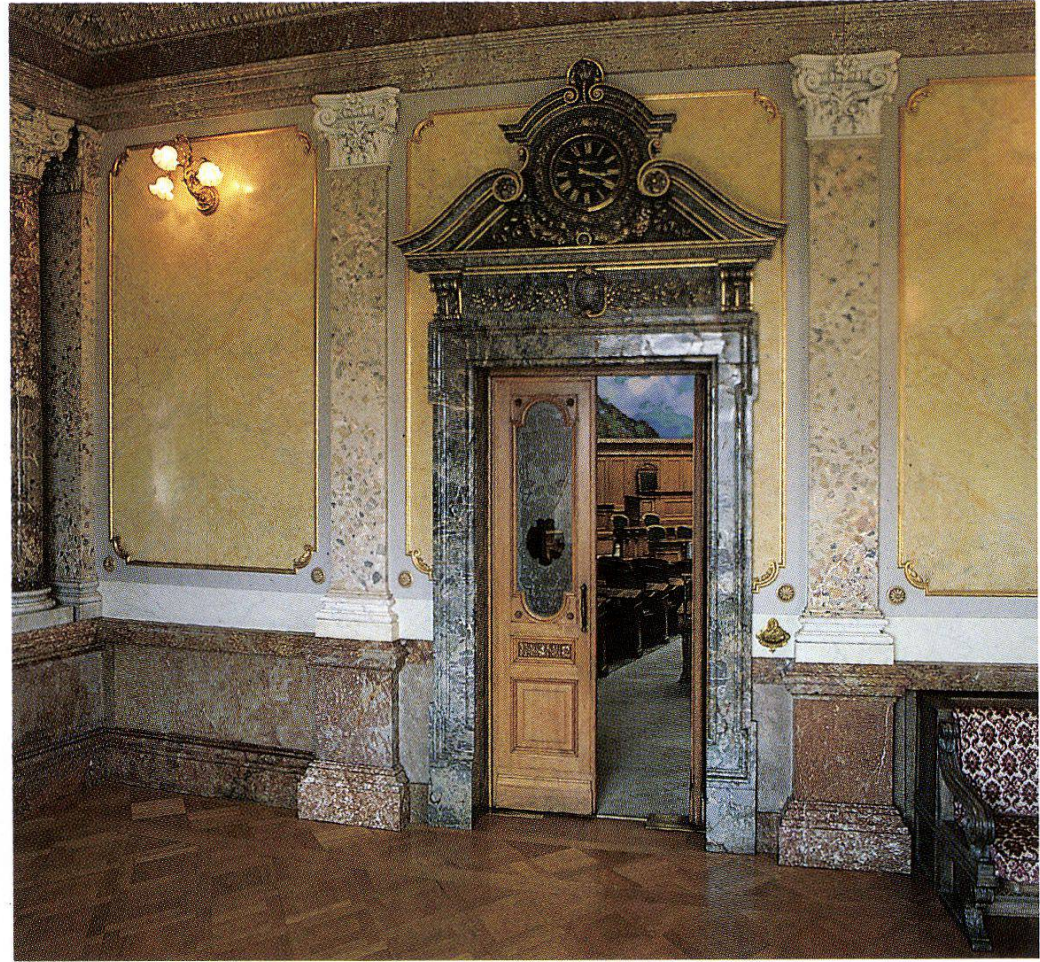
Abbildung 13

- Türgewände Eingang zum Nationalratssaal: Grindelwaldner-Marmor, grüngraue Varietät (Detail in Abb. 12)
- Säule und Sockel ganz links: Marmore von Arzo.

Unregelmässige brecciöse Gesteine mit eckigen Komponenten von einigen Zentimetern bis einigen Dezimetern Grösse und feinkörnig-schiefriger Zwischenmasse. In der typischen Ausbildung (Bundesratzzimmer, Präsidentenzimmer und Seiteneingänge) sind die Komponenten fleischrot mit grüner Zwischenmasse (Abb. 10 und 11); an den Türen zum Nationalratssaal sind die Komponenten grau mit einem hellen Saum, die Zwischenmasse ist feindrecciös oder schiefrig grün, gelb oder grau, und rote Partien sind selten (Abb. 12, 13 und 16).

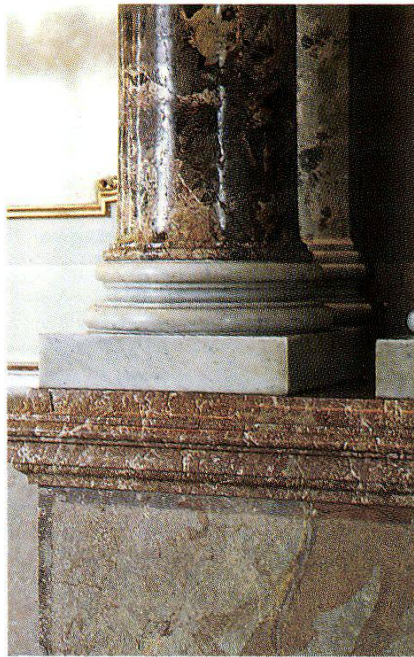
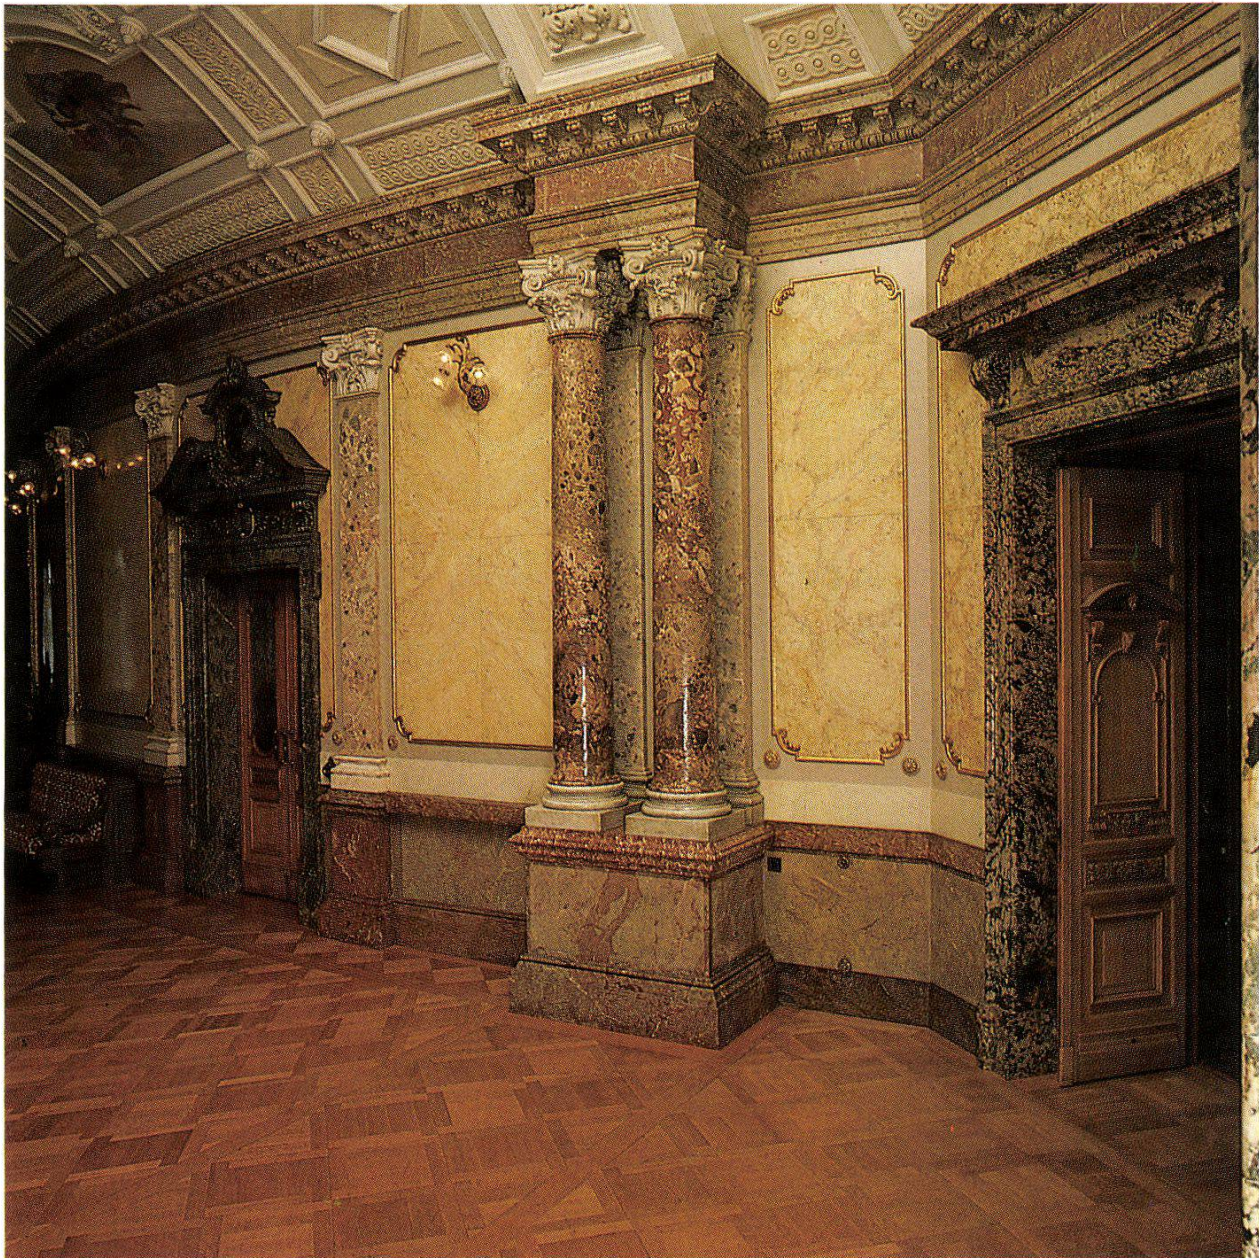
Abbildungen 14 und 16

– Sockel: Marmor von Arzo (Brocatello)

Türgewände: Grindelwaldner-Marmor, grüngraue Varietät.

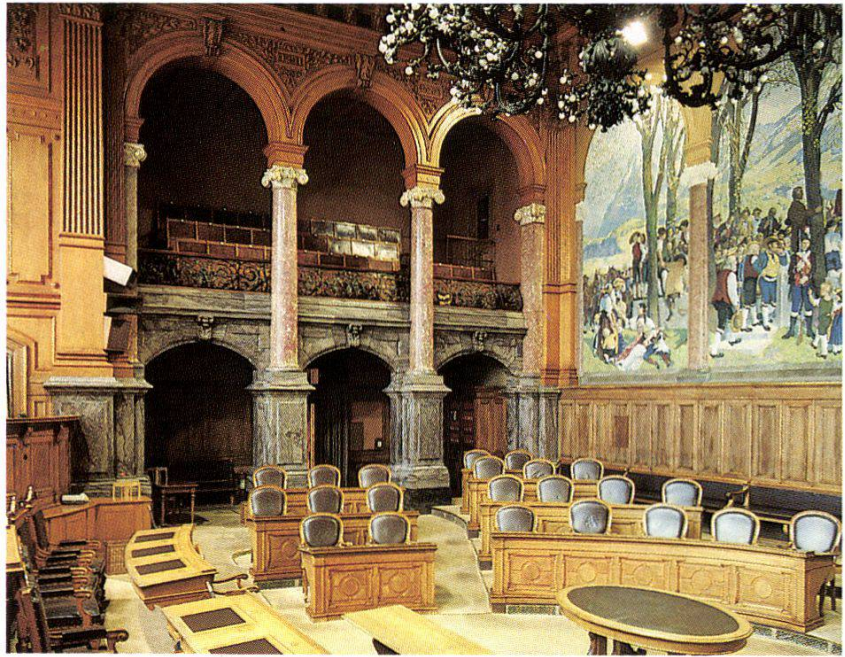
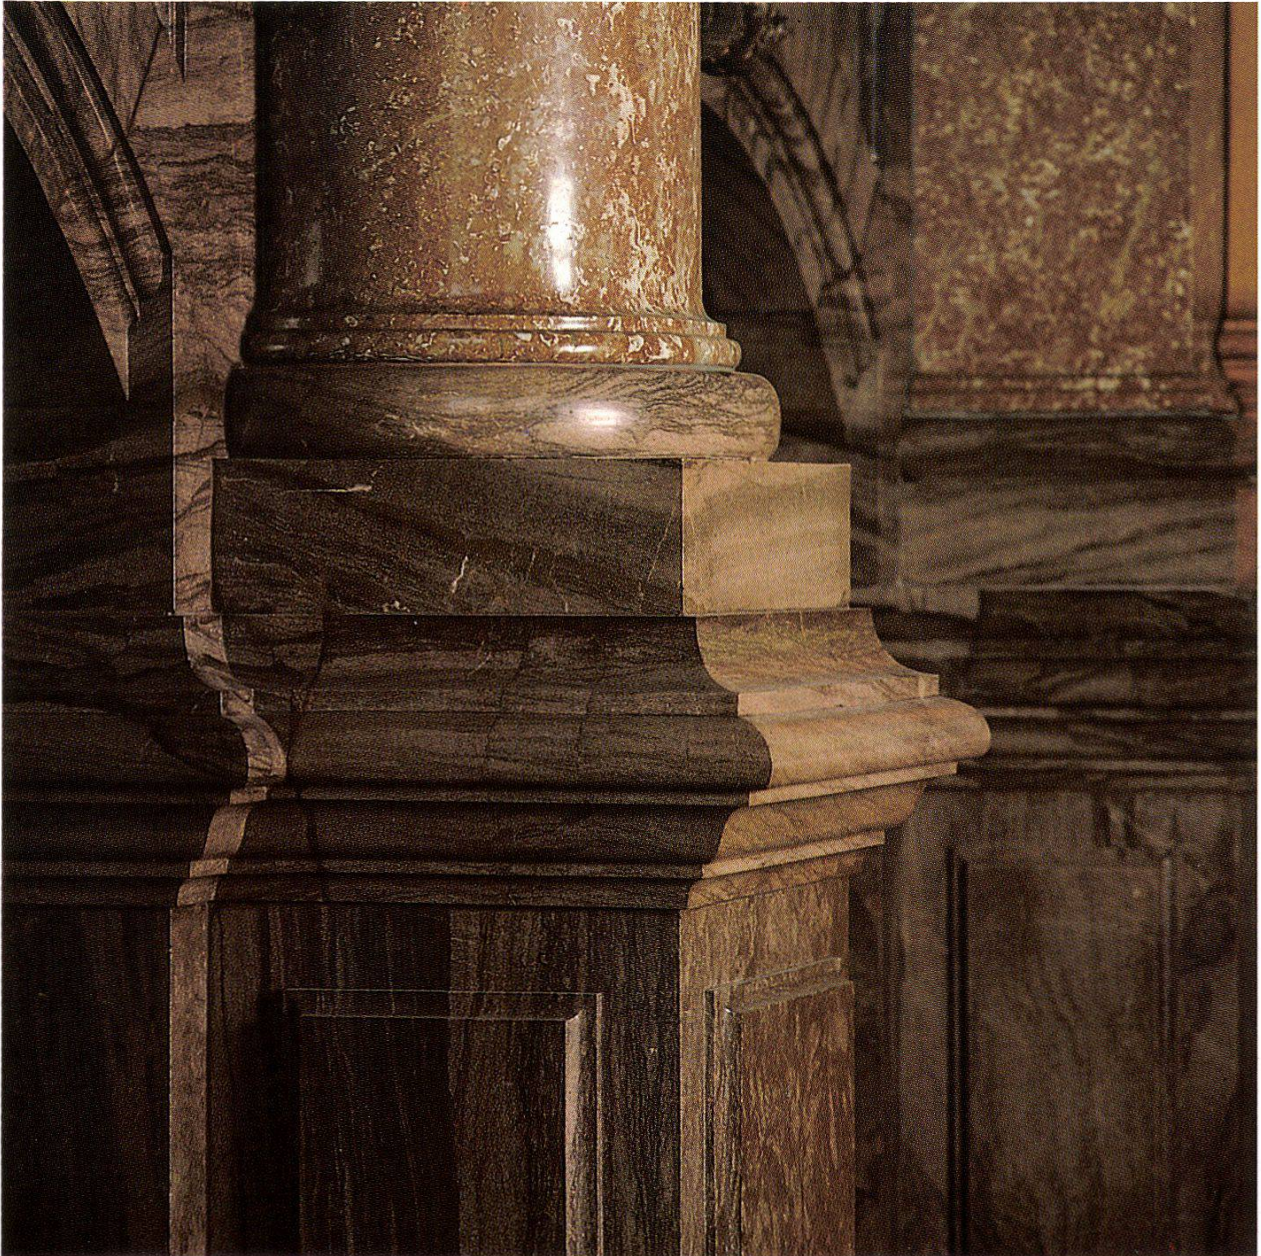
Abbildungen 17 und 18: Parlamentsgebäude, Ständeratssaal

- Säulen: Marmor von Arzo (Brocatello), auf dem Wandbild imitiert. Detail in Abbildung 18
 - Kapitelle: Carrara-Marmor
 - Pfeiler und Bogen: Arvel-Marmor (Detail in Abb. 18)
- Unterster Teil des Pfeilers: Marmor von Collombey.

- Sockel der Rütli-Gruppe (Abb. 7)
- Pfeiler und Bogen der Galerie im Ständeratssaal (Abb. 17 und 18)
- Marmorböden im Hochparterre und im 1. Stock (Abb. 9).

- Gewände der 14 Seitentüren im ersten Stock (Abb. 9)
- Sockel der Galeriepfeiler im Ständeratssaal (Abb. 17)
- Marmorböden.

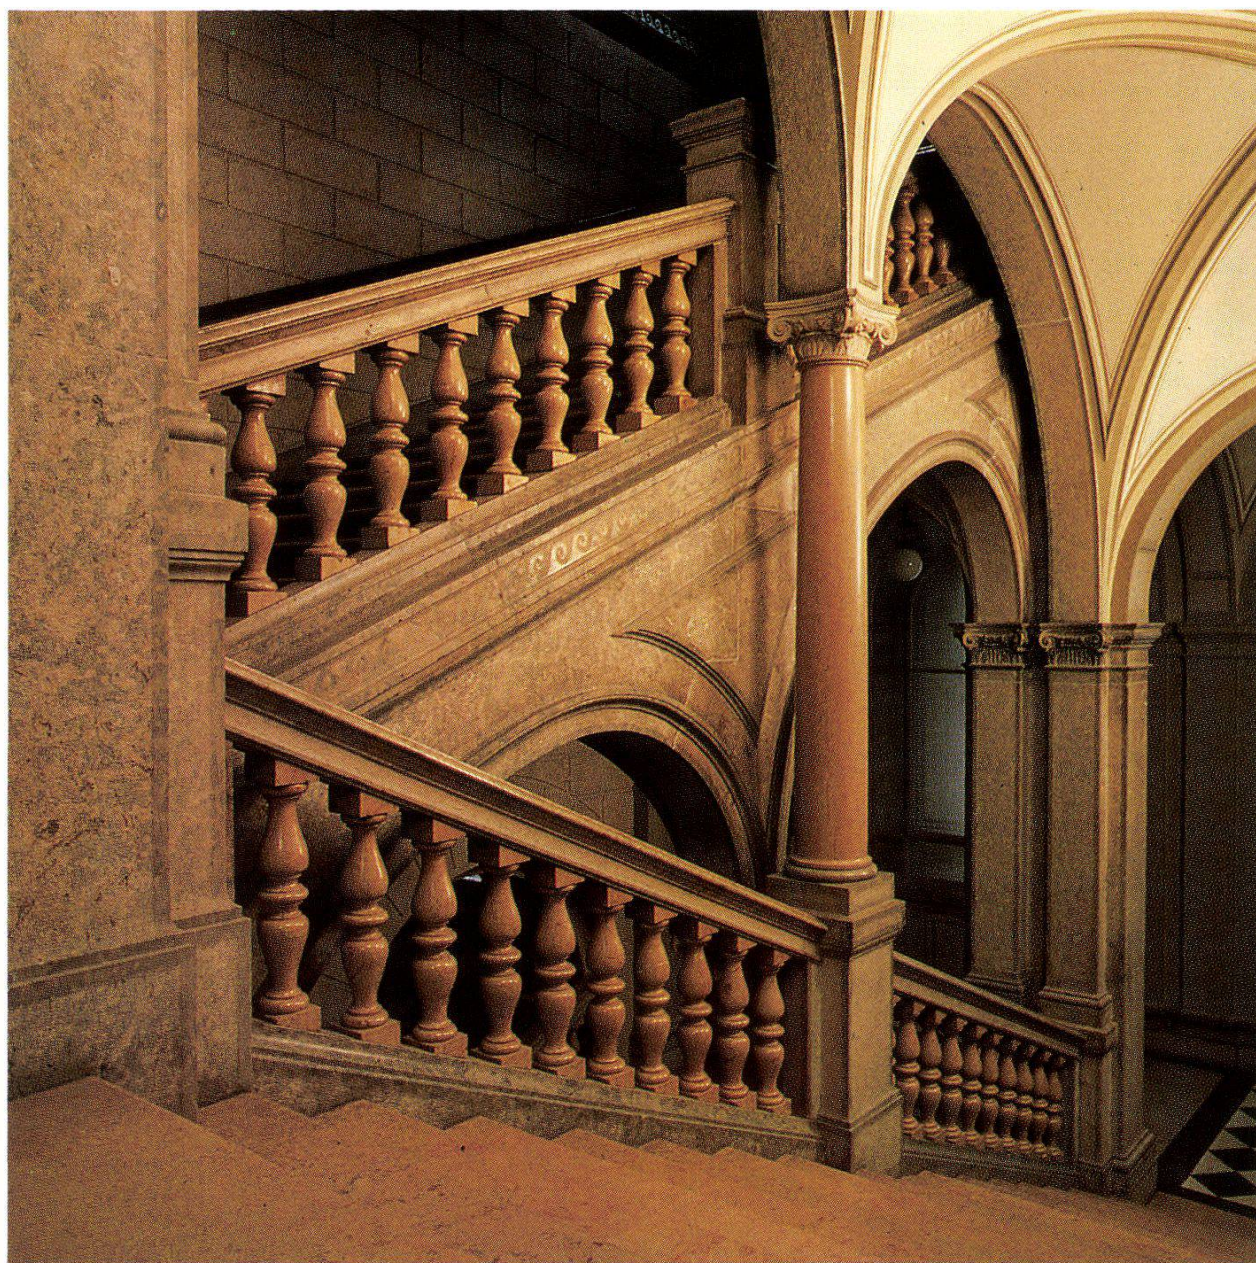
Abbildungen 19 und 20: Bundeshaus Ost, Haupttreppe

- Säule Bildmitte Abbildung 20: Kalkstein vom Mühletal (SH)
- Treppenstufen: Kalkstein von Belvoie
- übrige Treppenkonstruktion (Pfeiler, Bogen, Geländer und Baluster): Solothurnerstein grau, gelblich und gelb. Baluster aus Lommiswilerstein.

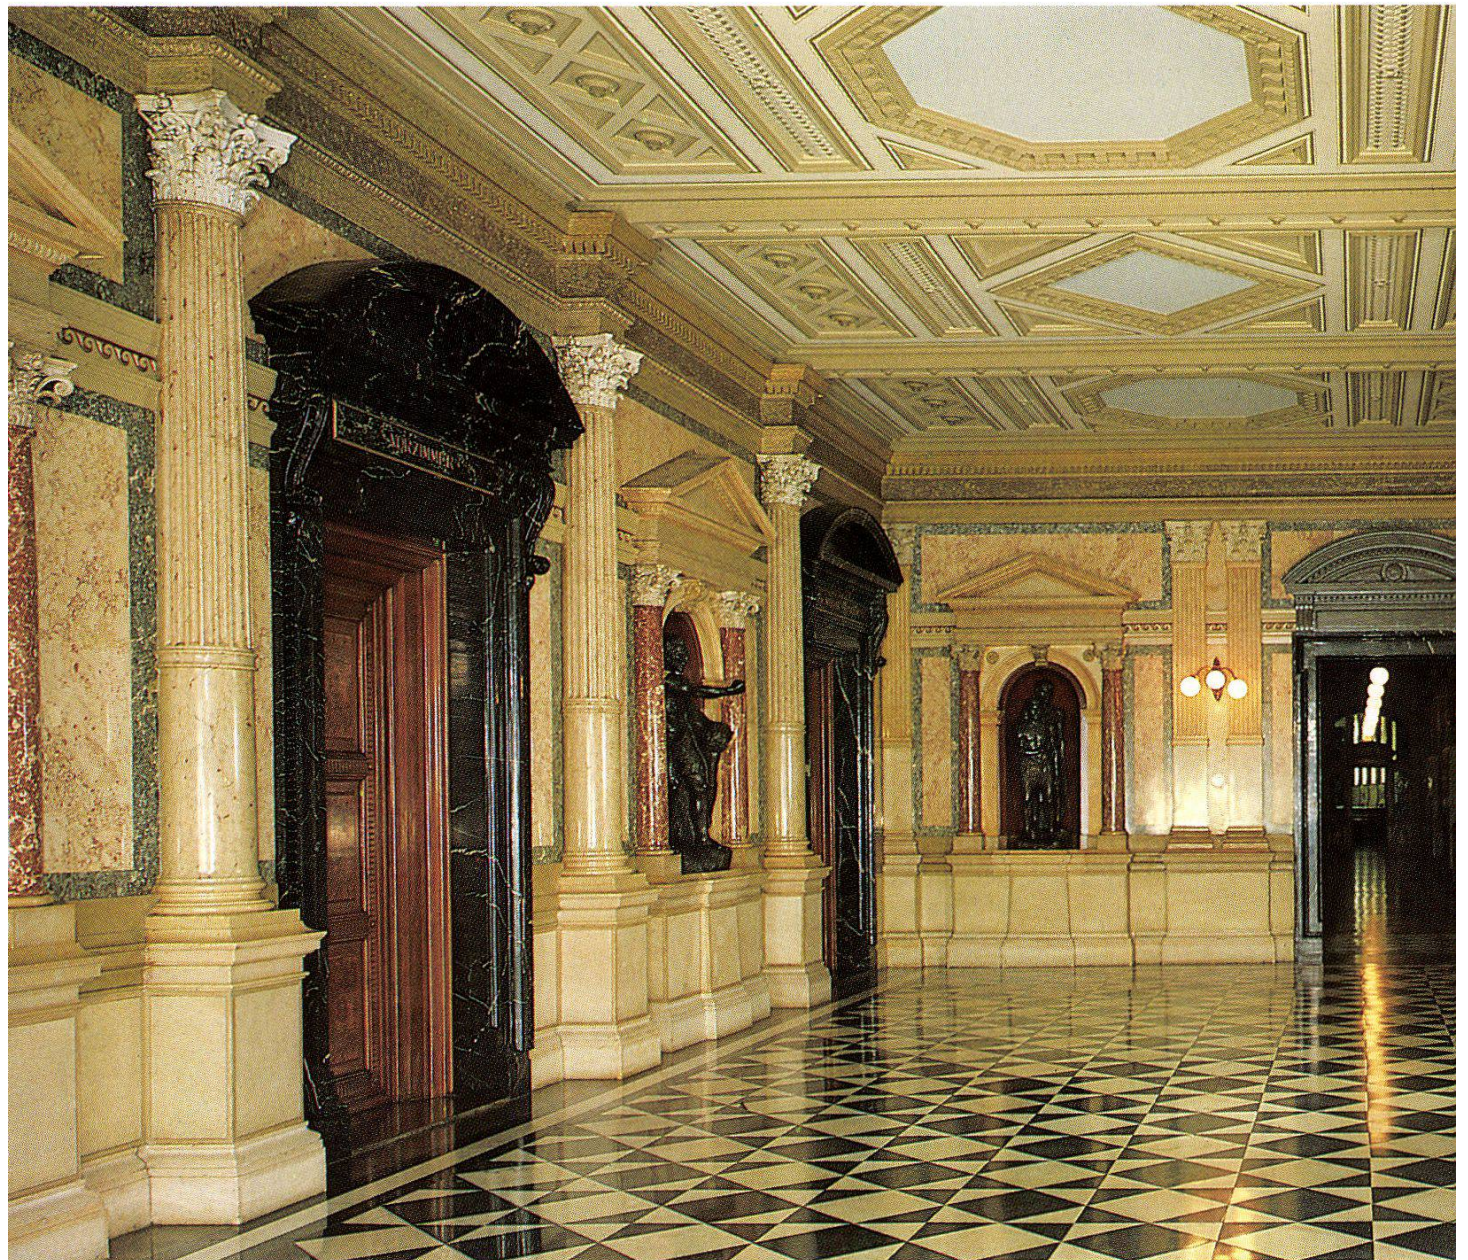
- Türgewände: Ragazermarmor (Detail in Abb. 21, stammt von Türgewände im Hochparterre des Parlamentsgebäudes)
- grosse Säulen: Solothurnerstein
- Sockel: gelblicher Kalkstein vom Mühletal (SH)
- kleine Säulen: Marmor von Arzo (Brocatello)
- Kapitelle: Carrara-Marmor
- Marmorboden: Carrara-Marmor und schwarzer Kalkstein.

Alle Gebälke der Türen und Nischen bestehen aus bemaltem Holz oder Stuckmarmor!

Türgewände der zehn Kommissionszimmer im Erdgeschoss (Abb. 21).

Gewinnung des Gesteins seit dem frühen 17. Jahrhundert; der Abbau ist eingestellt. Die Anwendungen für Türeinfassungen im Parlamentsgebäude und im Bundeshaus Ost (Abb. 22) sind die bedeutendsten ausserhalb der Ostschweiz.
