**Artikel:** Naturschutzinspektorat des Kantons Bern : Bericht 1994

## 2.22 Gestion des hauts-marais dans la réserve naturelle de Bellelay (Jura bernois): bilan des interventions de 1989–1993

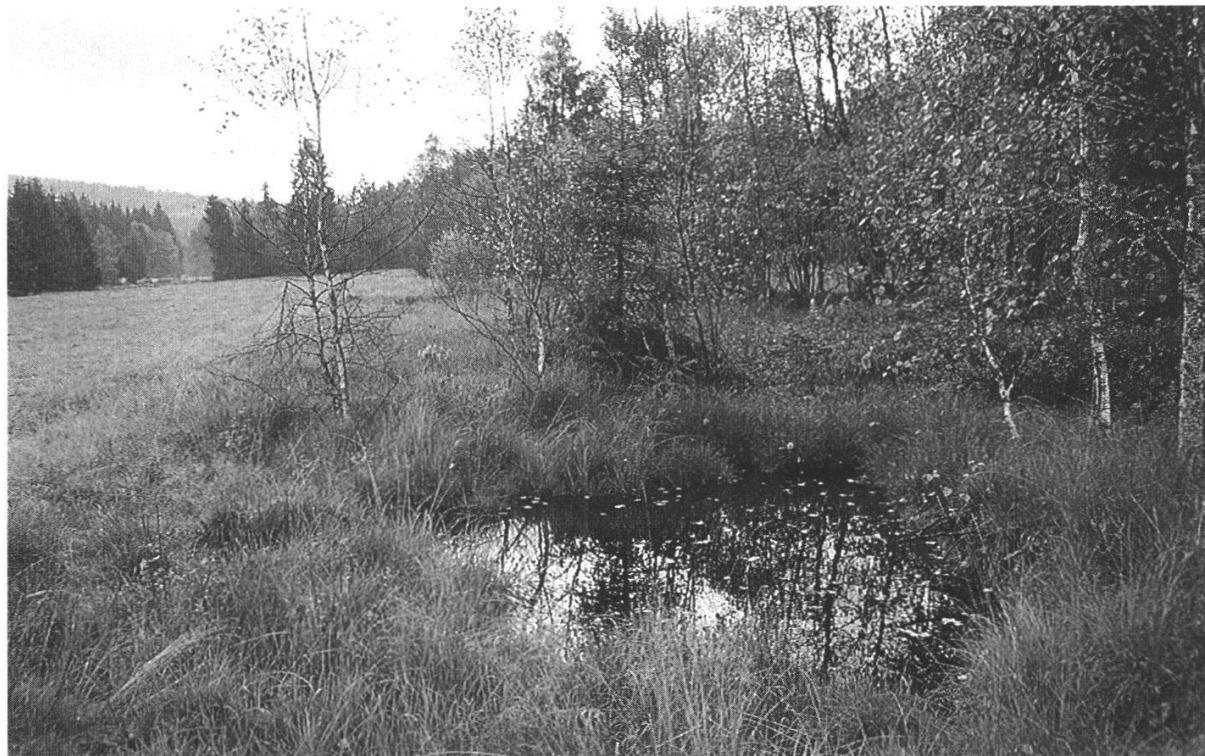
Figure 4: En bordure de marais, un point d'eau a été aménagé à l'arrière d'un barrage, construit à l'origine du drain souterrain qui captait les eaux du marais.

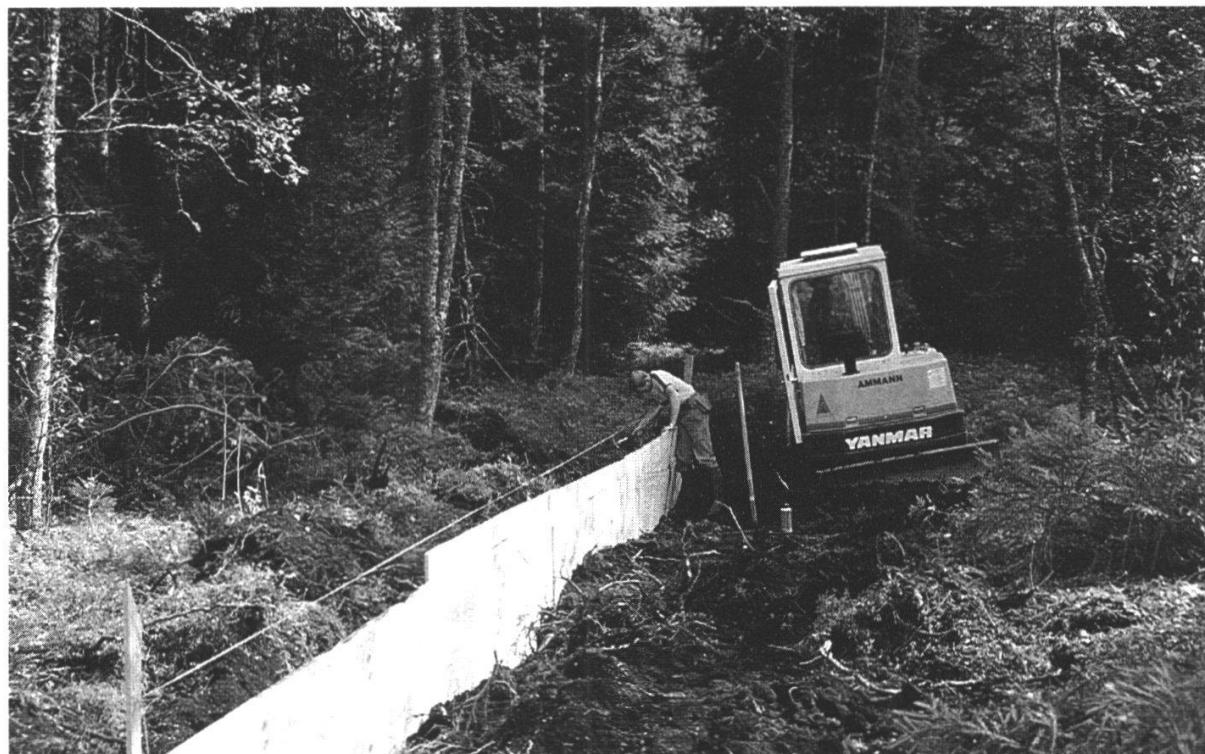
Figure 5: La digue est construite au moyen de panneaux de bois.

sortaient du marais à travers une zone où la tourbe avait été exploitée presque jusqu'au contact du sous-sol minéral. Une grande digue (env. 20 m de long) a été par conséquent érigée sur ce point de rencontre des eaux sortant du marais (*fig. 5 et 6*). Nous manquons aujourd'hui de recul pour évaluer les effets de l'ensemble de ces mesures qui ont été réalisées en partie à fin 1992, mais pour la plupart en 1993, dernière année du programme d'intervention de cinq ans. Toutefois, la nappe d'eau a été rehaussée dans une des trois stations forestières mesurées, à savoir la seule qui avait une nappe d'eau profonde dans la tourbe. Ainsi, on peut estimer que **dans les zones de marais de transition déjà humides en permanence, les barrages contribuent à freiner le flux de l'eau et à limiter l'assèchement estival, tandis que dans les stations les plus sèches avant les interventions on peut s'attendre à une amélioration des conditions hydrologiques avec un rehaussement de la nappe.**

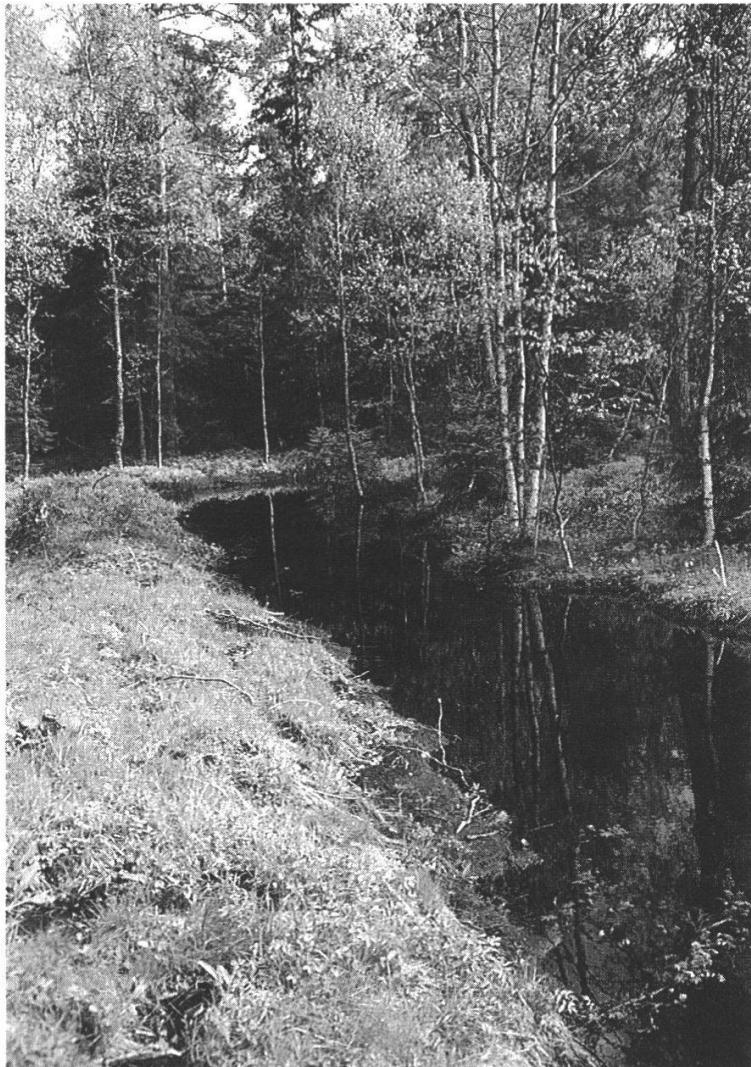
Figure 6: La digue est rhabillée par des mottes de tourbe. A l'arrière les eaux retenues forment un vaste plan d'eau.
