Artikel: Naturschutzinspektorat des Kantons Bern : Bericht 1994

Autor: Aeberhard, Thomas / Graf, Markus / Rösti, Kurt

2.22 Gestion des hauts-marais dans la réserve naturelle de Bellelay (Jura bernois): bilan des interventions de 1989–1993

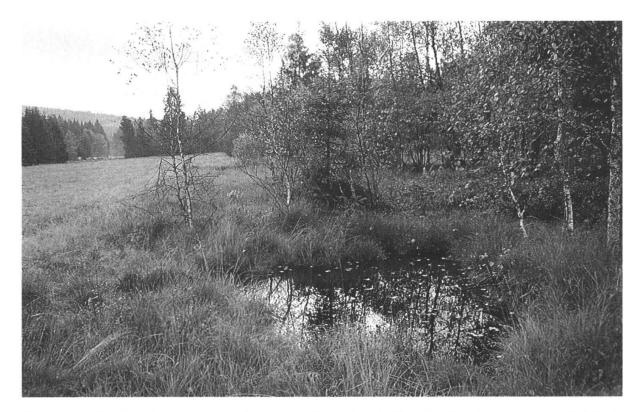
Figure 4: En bordure de marais, un point d'eau a été aménagé à l'arrière d'un barrage, construit à l'origine du drain souterrain qui captait les eaux du marais.

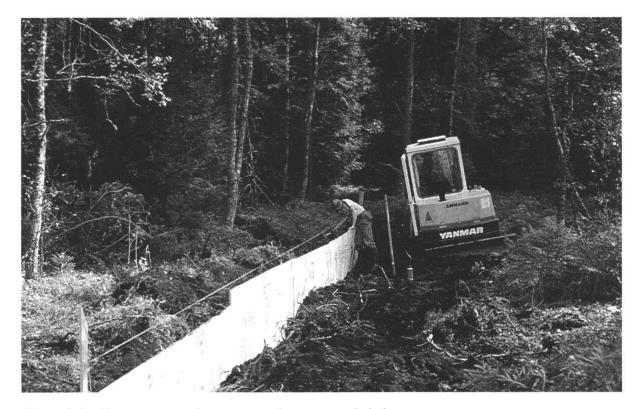
Figure 5: La digue est construite au moyen de panneaux de bois.

sortaient du marais à travers une zone où la tourbe avait été exploitée presque jusqu'au contact du sous-sol minéral. Une grande digue (env. 20 m de long) a été par conséquent érigée sur ce point de rencontre des eaux sortant du marais (fig. 5 et 6). Nous manquons aujourd'hui de recul pour évaluer les effets de l'ensemble de ces mesures qui ont été réalisées en partie à fin 1992, mais pour la plupart en 1993, dernière année du programme d'intervention de cinq ans. Toutefois, la nappe d'eau a été rehaussée dans une des trois stations forestières mesurées, à savoir la seule qui avait une nappe d'eau profonde dans la tourbe. Ainsi, on peut estimer que dans les zones de marais de transition déjà humides en permanence, les barrages contribuent à freiner le flux de l'eau et à limiter l'assèchement estival, tandis que dans les stations les plus sèches avant les interventions on peut s'attendre à une amélioration des conditions hydrologiques avec un rehaussement de la nappe.

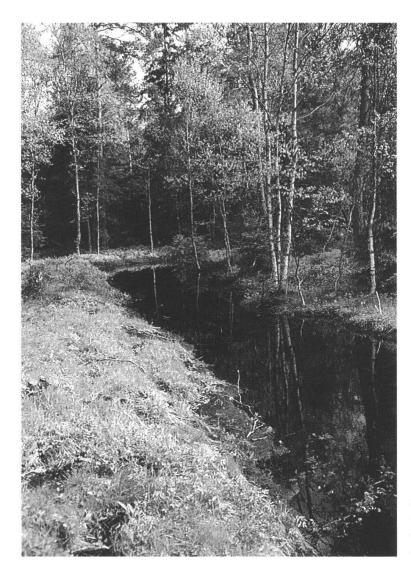
Figure 6: La digue est rhabillée par des mottes de tourbe. A l'arrière les eaux retenues forment un vaste plan d'eau.
