Artikel: Naturschutzinspektorat des Kantons Bern : Bericht 1994
Autor: Aeberhard, Thomas / Graf, Markus / Röstli, Kurt
Kapitel: 2: Gestaltung, Pflege und Aufsicht in Naturschutzgebieten
DOI: <https://doi.org/10.5169/seals-318586>

2. Gestaltung, Pflege und Aufsicht in Naturschutzgebieten

2.22 Gestion des hauts-marais dans la réserve naturelle de Bellelay (Jura bernois): bilan des interventions de 1989–1993

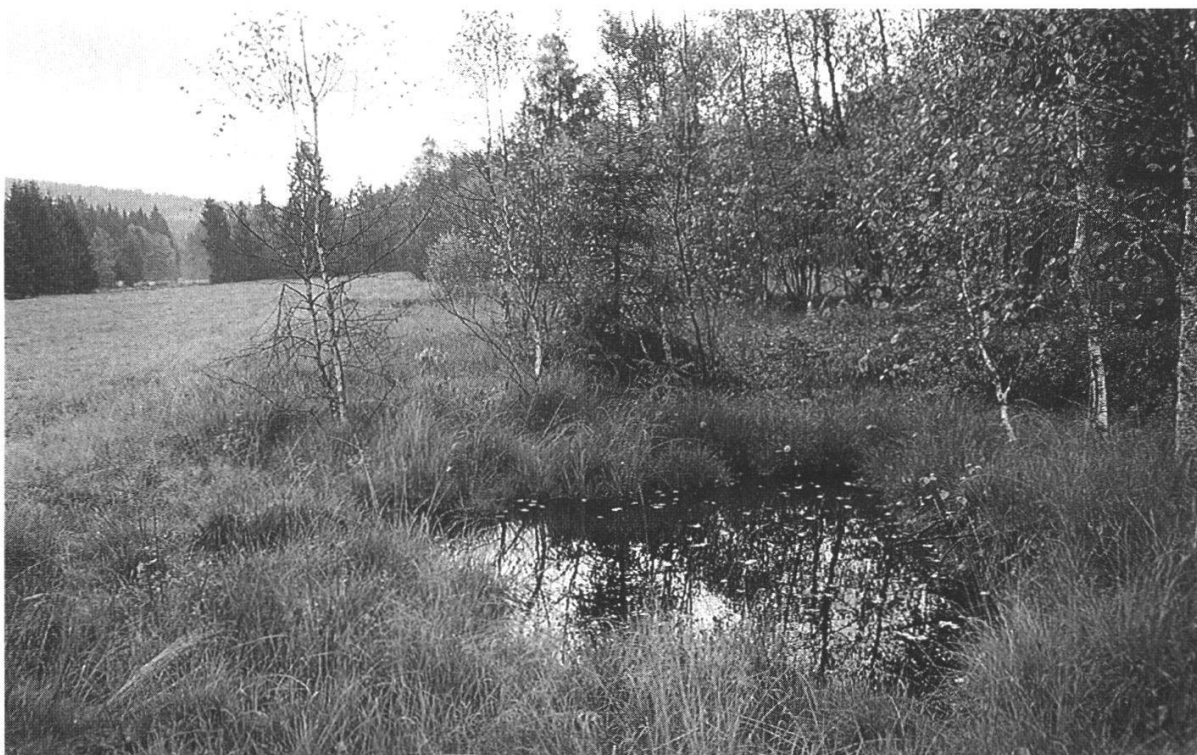
Figure 4: En bordure de marais, un point d'eau a été aménagé à l'arrière d'un barrage, construit à l'origine du drain souterrrain qui captait les eaux du marais.

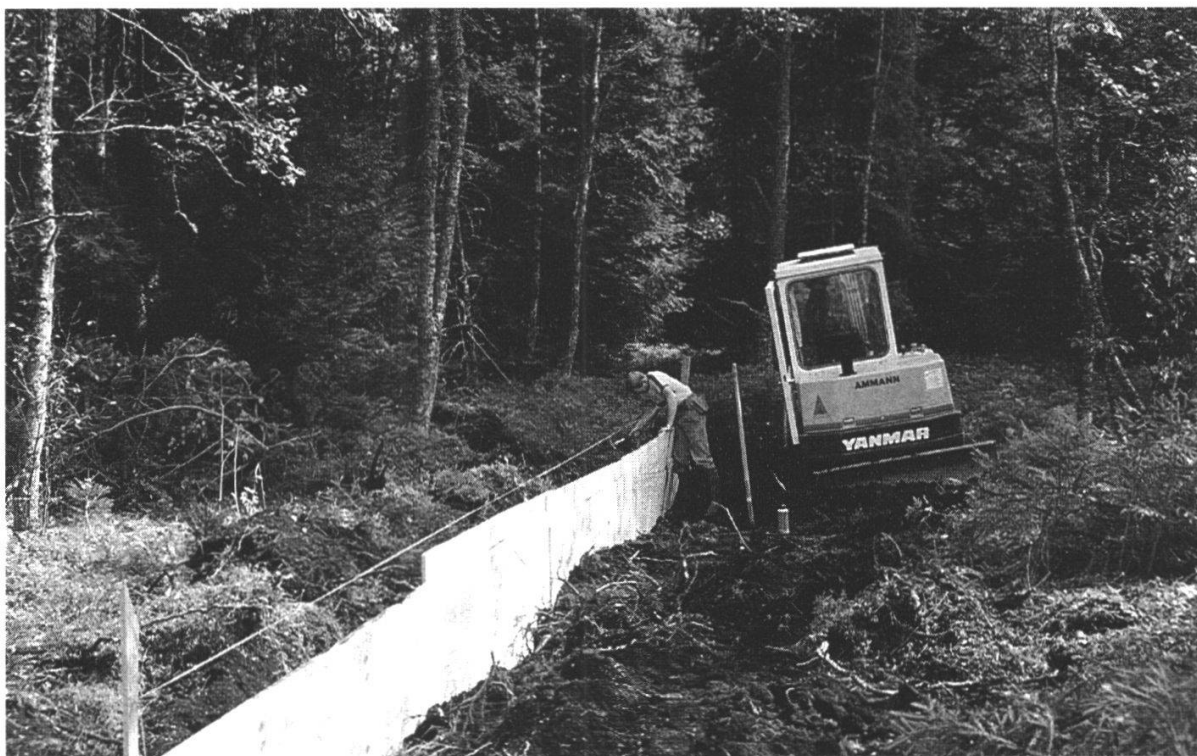
Figure 5: La digue est construite au moyen de panneaux de bois.

sortaient du marais à travers une zone où la tourbe avait été exploitée presque jusqu'au contact du sous-sol minéral. Une grande digue (env. 20 m de long) a été par conséquent érigée sur ce point de rencontre des eaux sortant du marais (*fig. 5 et 6*). Nous manquons aujourd'hui de recul pour évaluer les effets de l'ensemble de ces mesures qui ont été réalisées en partie à fin 1992, mais pour la plupart en 1993, dernière année du programme d'intervention de cinq ans. Toutefois, la nappe d'eau a été rehaussée dans une des trois stations forestières mesurées, à savoir la seule qui avait une nappe d'eau profonde dans la tourbe. Ainsi, on peut estimer que **dans les zones de marais de transition déjà humides en permanence, les barrages contribuent à freiner le flux de l'eau et à limiter l'assèchement estival, tandis que dans les stations les plus sèches avant les interventions on peut s'attendre à une amélioration des conditions hydrologiques avec un rehaussement de la nappe.**

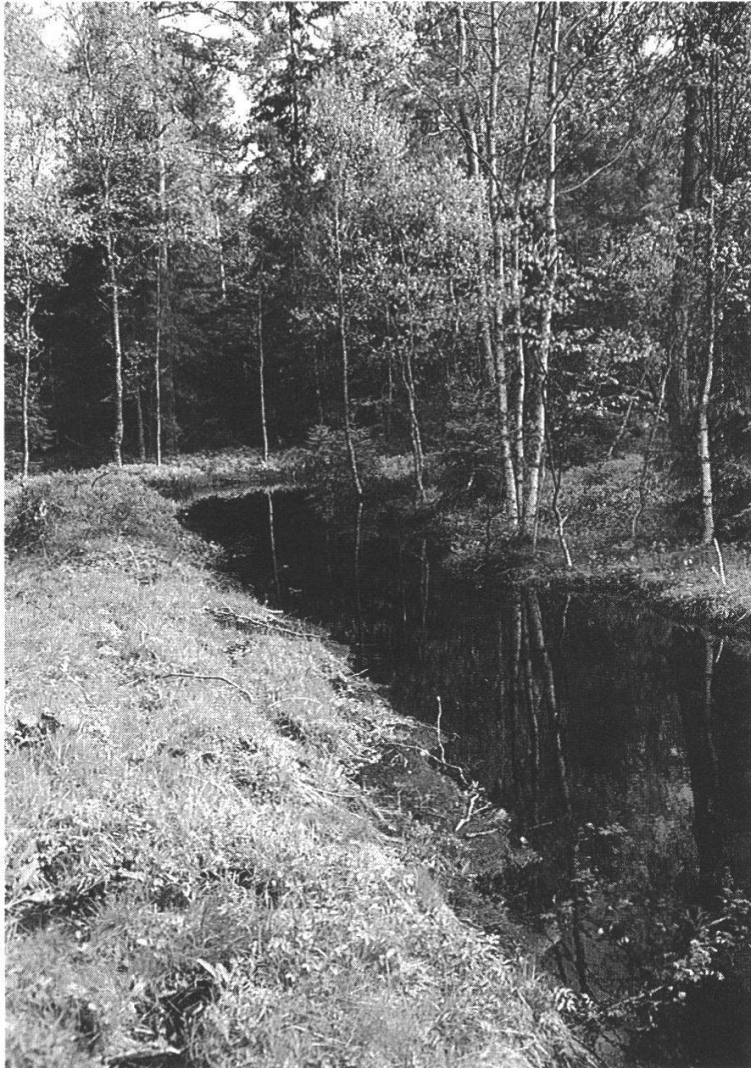
Figure 6: La digue est rhabillée par des mottes de tourbe. A l'arrière les eaux retenues forment un vaste plan d'eau.
