Artikel: Naturschutzinspektorat des Kantons Bern : Bericht 1995
Autor: Aeberhard, Thomas / Wagner, Gerhart / Graf, Markus
Kapitel: 2: Gestaltung, Pflege, Erfolgskontrolle und Aufsicht in Naturschutzgebieten
DOI: <https://doi.org/10.5169/seals-318591>

2. Gestaltung, Pflege, Erfolgskontrolle und Aufsicht in Naturschutzgebieten

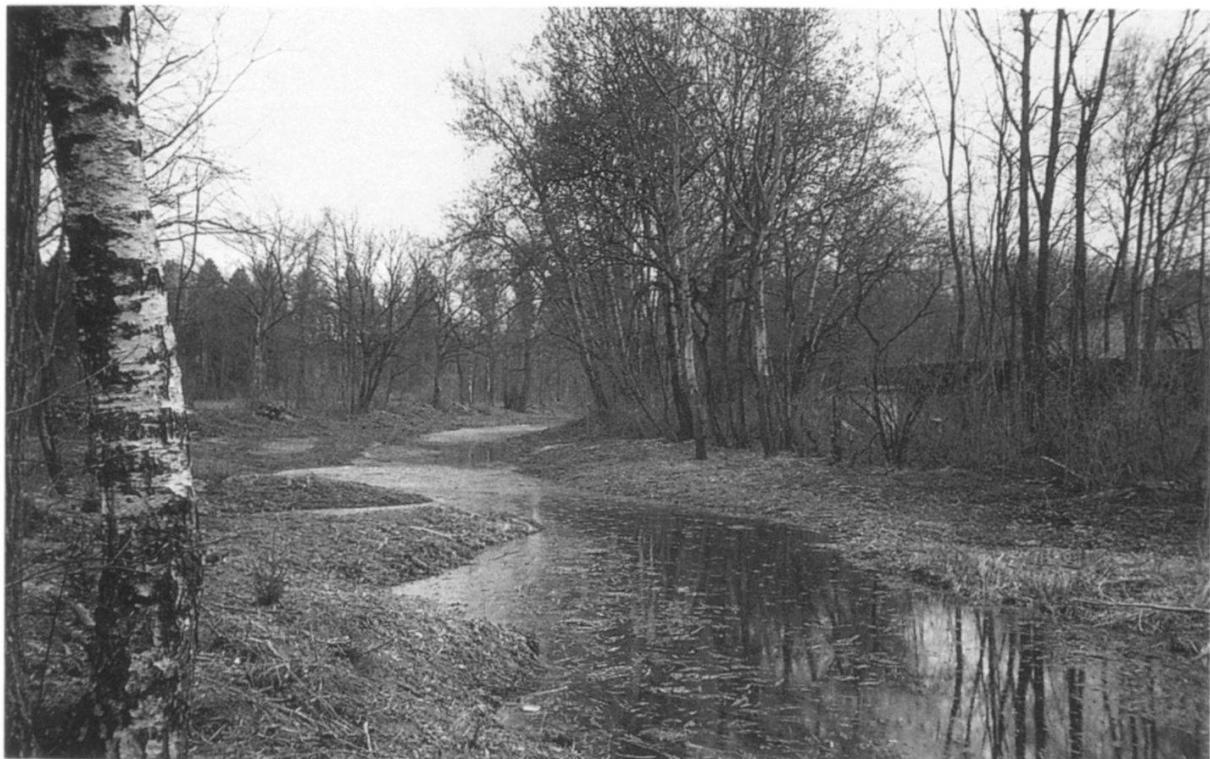
Abbildung 2: Naturschutzgebiet Fanel, Alte Zihlgiesse beim Rothaus nach der Ausbaggerung (Foto W. Frey, April 1996).

Im westlichen Teil des grossen Naturschutzgebietes Fanel konnte in Zusammenarbeit mit dem Kreisforstamt Ins im Gebiet Rothaus ein verlandeter Altlauf der Zihl von ca. 130 m Länge und 25 m Breite ausgeholzt und ausgebaggert werden. Mit verschiedenen Kleintümpeln, in der eigentlichen Giesse, wurde versucht, das Gebiet für Amphibien aufzuwerten und als Laichgebiet zu fördern und attraktiver zu gestalten (Abb.2).

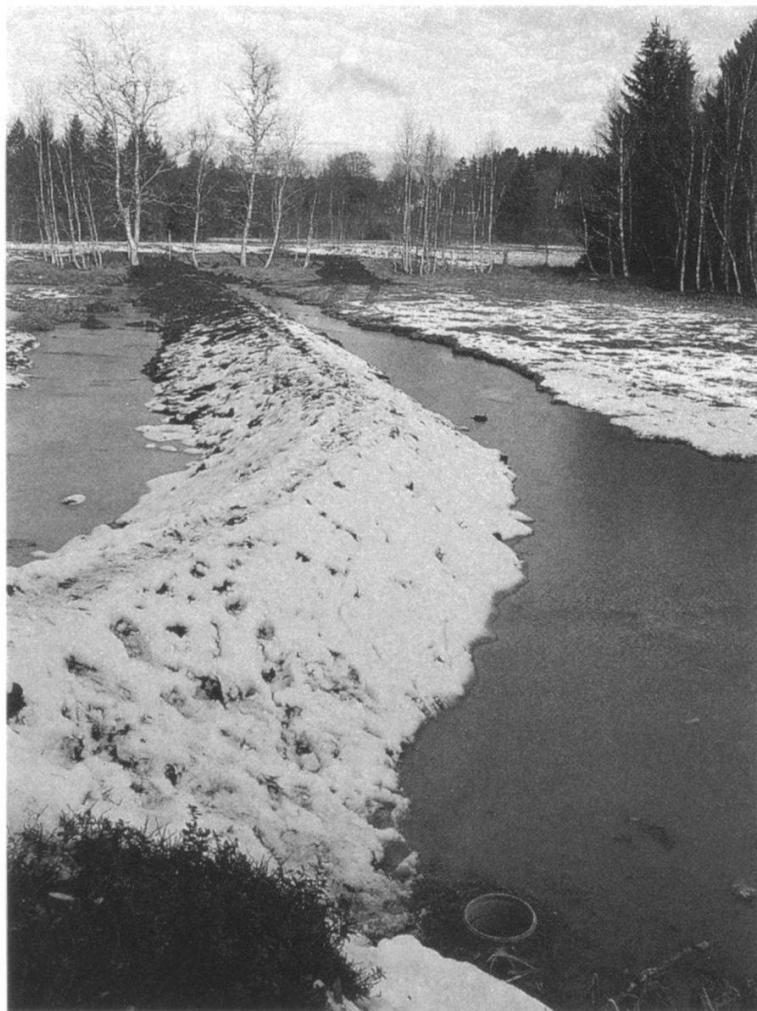
Figure 3: La nouvelle digue à l'ouest de la plaine centrale (Photo Fr. Gfeller, 4.12.1995).

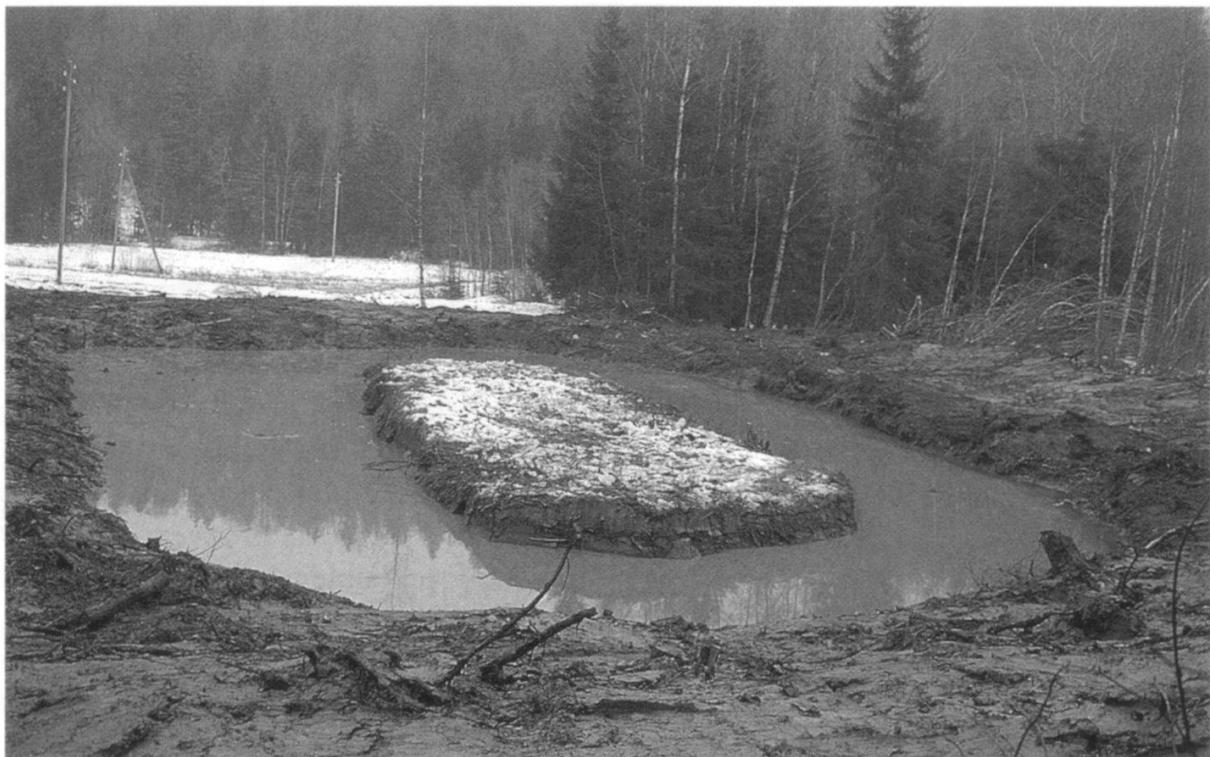
Figure 4: L'étang central restauré (Photo Fr. Gfeller, 24.11.1995).

sous la direction de l'IPN. Un îlot a été maintenu au centre du biotope (Fig. 4). Cet écosystème restauré servira avantageusement aux batraciens et aux insectes aquatiques, libellules en particulier. Conjointement à ces travaux, une digue supplémentaire (la huitième) a été érigée tout à l'ouest de la plaine centrale (Fig. 3). Elle a pour but de rehausser la nappe phréatique et d'inonder une partie du terrain pour, d'une part, favoriser la croissance des sphagnes et lutter naturellement contre l'envahissement du secteur par les saules et le bouleau, et, d'autre part, offrir une nouvelle surface d'eau libre à la petite faune aquatique. En outre, la ligne téléphonique hors service traversant la réserve naturelle du nord au sud a été démantelée.

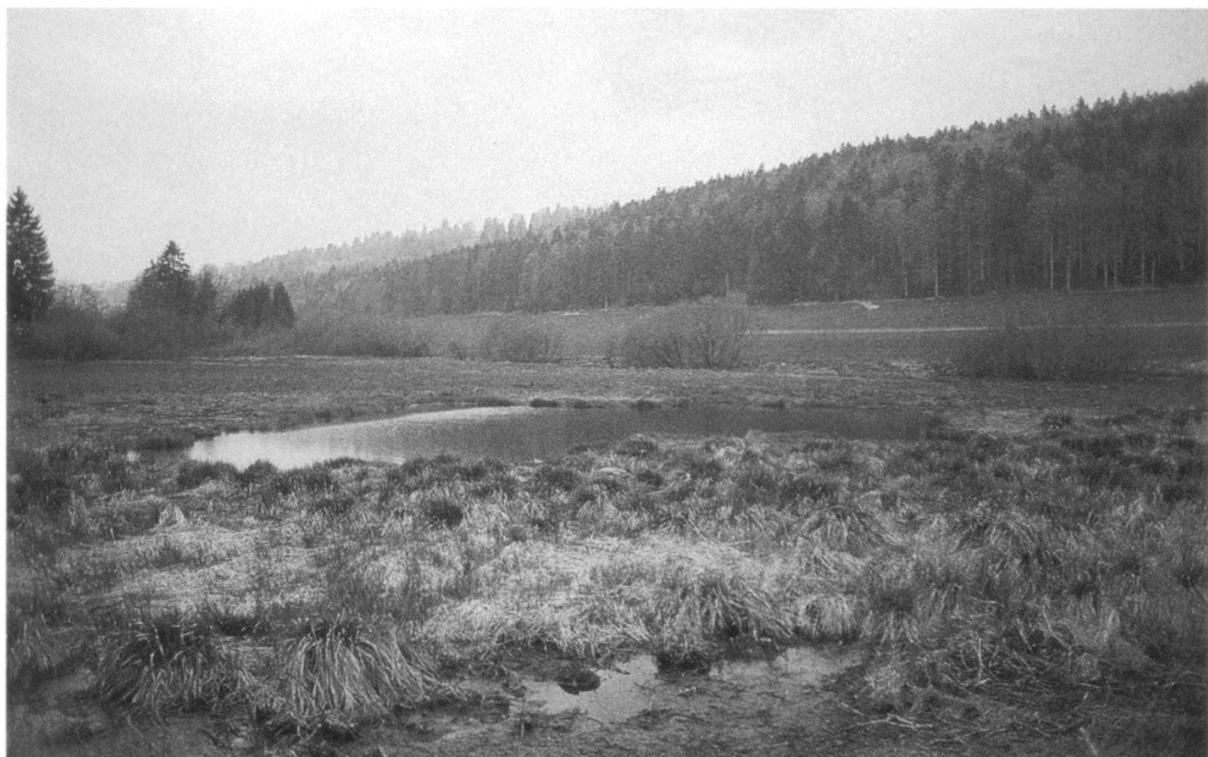
Figure 7: L'étang de «La Noz» presque complètement comblé et envahi par la végétation (Photo A. Ducommun, 2.5.1995).

Depuis de très (trop...) longues années, le ruisseau (appelé la Sorne sur les cartes topographiques actuelles, bien que les hydrogéologues mettent cette désignation en doute) qui alimente l'étang de «La Noz» depuis l'ouest y déverse les eaux usées très mal épurées du village des Genevez. (La station d'épuration de cette localité, la plus vieille du Jura et du Jura bernois, est actuellement presque totalement inopérante.) En outre, l'étang concentre les eaux de drainage et de ruissellement du petit vallon de la Noz riches en fertilisants chimiques et organiques et chargées en matériaux fins provenant du lessivage des terres agricoles. Le drainage de cette petite vallée effectué en 1955/56 porte vraisemblablement une large responsabilité dans le processus d'atterrissement de l'étang. Ainsi, en 1994, la cuvette était presque intégralement comblée par les sédiments et envahi par la végétation palustre: plus des neuf dixièmes

de la surface primitive d'eau libre avaient disparus. Le plan d'eau de l'étang de «La Noz» menaçait de disparaître intégralement dans les toutes prochaines années... D'ailleurs, pour éviter qu'il ne se comble complètement, une première étape de travaux de maintien de la nappe d'eau avait déjà été exécutée au cours des années 1971/72 grâce, notamment, au soutien financier du Rotary-Club de Porrentruy/Delémont. (Quant à l'étang de la ferme de Bellelay, il a été remis en état en 1974/75.) La digue était percée de part en part à plusieurs endroits; de nombreuses fuites d'eau y étaient observables. En outre, cette construction était envahie par la végétation arbustive et arborescente (sommet, flanc aval et pied du talus), les racines y provoquant des fissures et accélérant son érosion. Face à cette situation catastrophique, un colmatage d'urgence du secteur le plus abîmé a été effectué dans le courant de l'automne 1993 et du printemps 1994 en attendant le gros des travaux prévus pour l'été 1995. Le système de vidange de l'étang, constitué d'une simple vanne de fond, était bouché jusqu'à la fin de l'hiver 1993/94. Seul le trop-plein situé au coin nord-est du biotope fonctionnait encore et empêchait parfois le débordement de l'étang. Là aussi, une mesure d'urgence a été prise dans le courant du printemps 1994, une nouvelle vanne de fond ayant été mise en place.

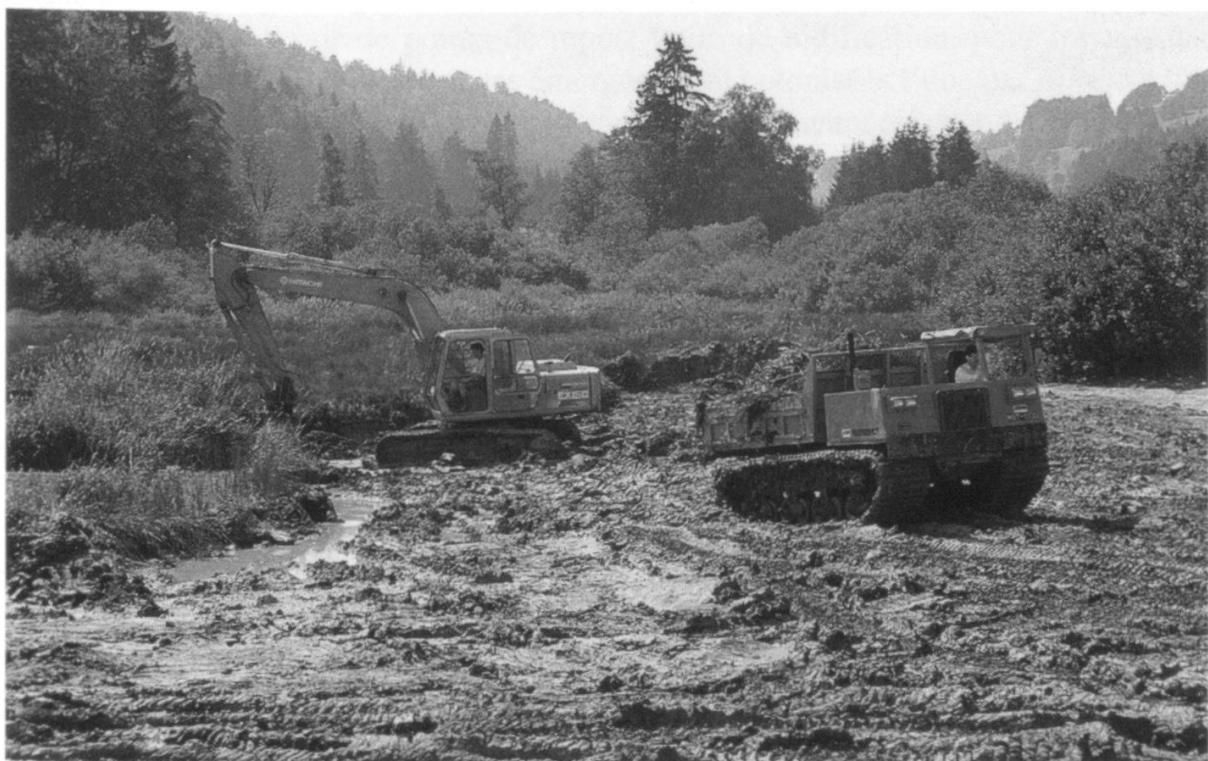
Figure 8: Travaux de creusage (Photo Fr. Gfeller, 10.8.1995).

En avril 1995, plusieurs travaux préparatoires ont été effectués: les arbres, arbustes et buissons situés sur la digue ont été coupés; la végétation arbustive et buissonnante de la rive nord a été vigoureusement éclaircie. Tout le bois récolté a été transformé en copeaux et pris en charge par un agriculteur du lieu. Dans la dernière partie du mois de mai, le petit cours d'eau qui alimente l'étang depuis l'ouest a été détourné dans un canal creusé sur la berge nord et amené par une canalisation dans un bassin de décantation provisoire aménagé devant la digue. Celle-ci a été crevée afin d'évacuer l'eau emprisonnée dans la masse végétale et les sédiments. Avant ces opérations destinées à assécher les matériaux devant être évacués, une partie de la petite faune aquatique (larves de libellules, larves et adultes de coléoptères et d'hétéroptères, mollusques, etc.) a pu être récoltée au filet et à la passoire, et transférée dans l'étang jouxtant le domaine agricole de Bellelay, qui a servi de réservoir faunique tout au long des travaux. Quant aux oiseaux d'eau (foulque macroule) et aux batraciens, ils se sont déplacés de façon spontanée vers l'étang de la ferme. Afin d'accélérer l'assèchement de la masse à recreuser, trois larges fossés ont été ouverts dans l'axe principal de l'étang et le long

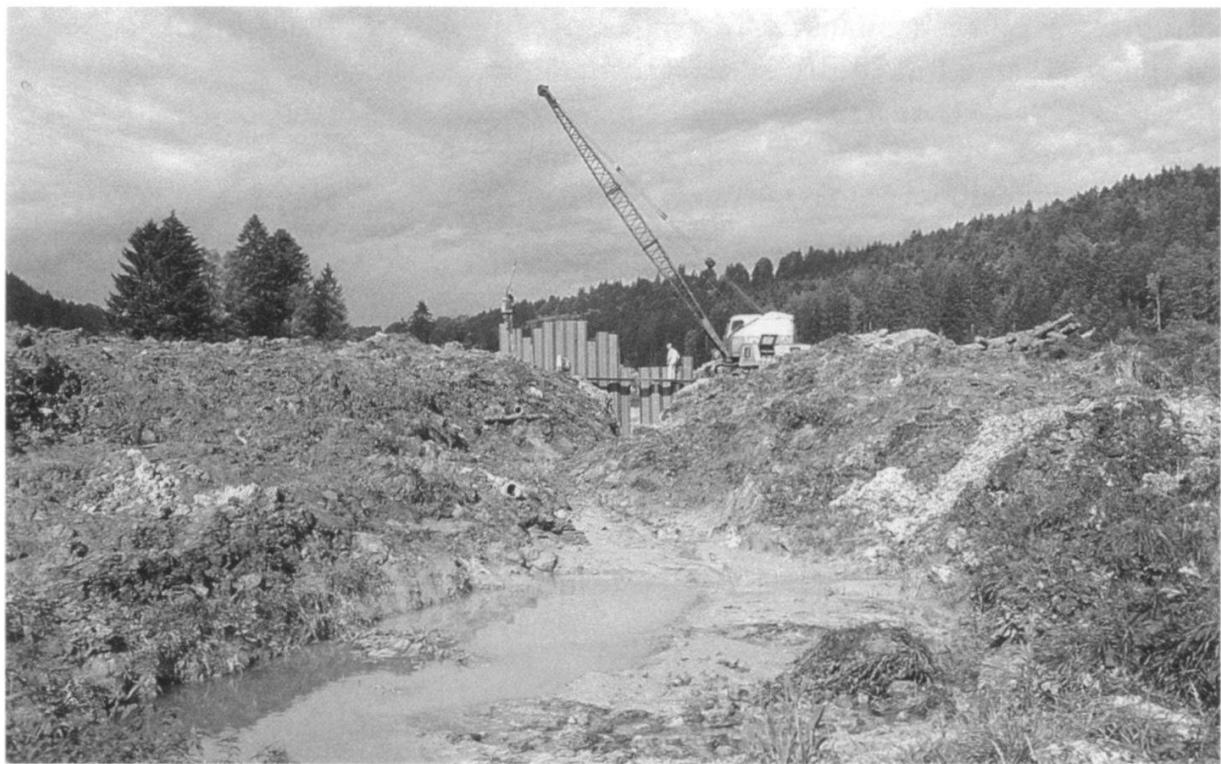
Figure 9: Pose des palplanches (Photo Fr. Gfeller, 7.9.1995).

de ses berges nord et sud. Cette opération a malheureusement détruit une partie des ébauches de ceintures végétales décrites plus haut. Deux îlots ont été délimités en face de la digue pour servir de points de repos, voire de nidification, pour les oiseaux aquatiques. Ces deux petits surfaces émergées sont colonisées l'une par la laiche paniculée et l'autre par le roseau alpiste. Le mois de juillet ayant été chaud et sec, l'étang s'est asséché plus vite que prévu. Ainsi, les travaux de recreusage de la cuvette ont pu débuter au début du mois d'août au moyen d'engins de chantier adaptés au terrain marécageux. Les opérations d'excavation se sont achevées au cours de la deuxième semaine de septembre. Au total, ce ne sont pas moins de 12 000 à 15 000 m³ de boue, de vase et de déchets végétaux qui ont été enlevés et mis en dépôt devant la digue. La question de savoir si ces sédiments très riches en matière organique et en nutriments pourront être valorisés sur les terres du domaine agricole de Bellelay ou autre part, reste ouverte. Un tout nouveau système de vidange et de régulation du niveau d'eau a été mis en place dans la première moitié du mois de septembre. Il se présente sous forme d'un simple batardeau (planchettes coulissant entre deux rails verticaux) encastré entre deux rangs de palplanches enfoncées dans la digue et de deux caissons formés de rondins de bois. La prise d'eau destinée à alimenter l'étang de Bellelay a été restaurée. Toute la digue a été renforcée: son flanc amont a été garnie d'une épaisseur de marne grise supplémentaire, puis recouverte d'une couche de matériau plus terreux. Ce flanc et la couronne de l'ouvrage ont été fortement compactés. (Les derniers travaux de finition seront entrepris en 1996.) Toute la queue de l'étang a été transformée: deux

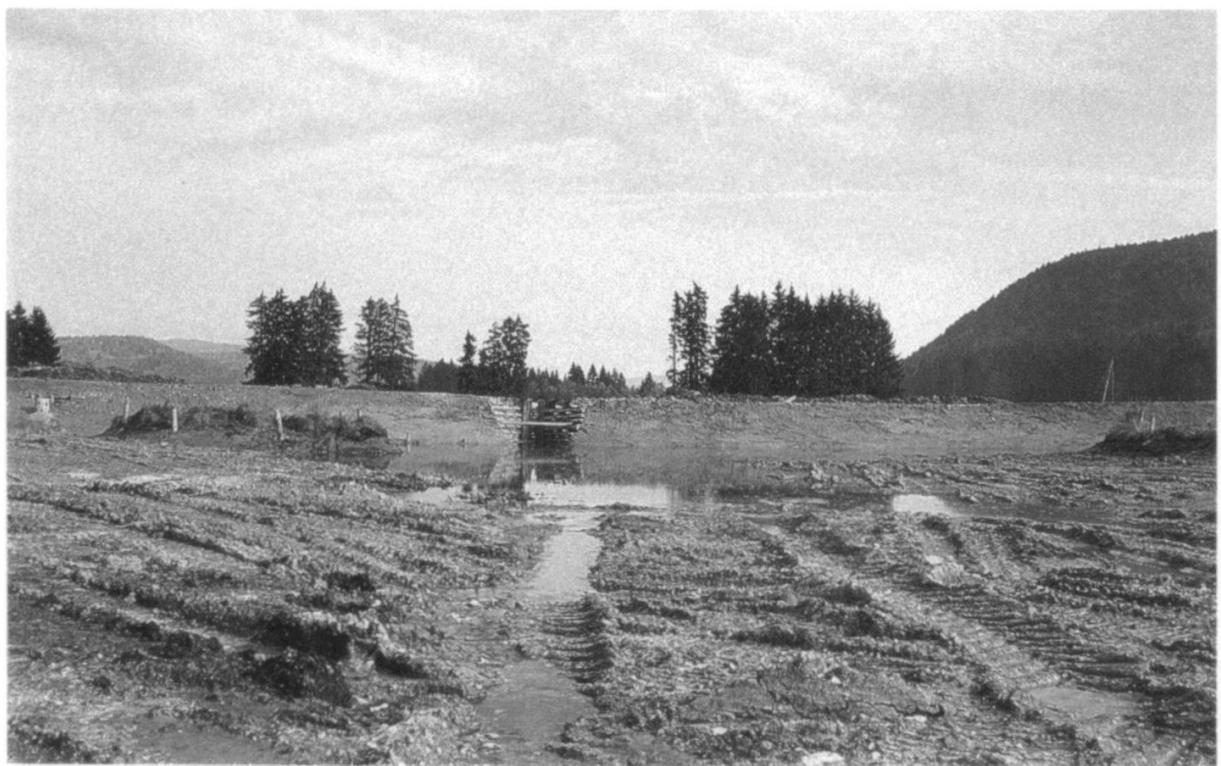
Figure 10: Début du remplissage de l'étang (Photo Fr. Gfeller, 14.10.1995).

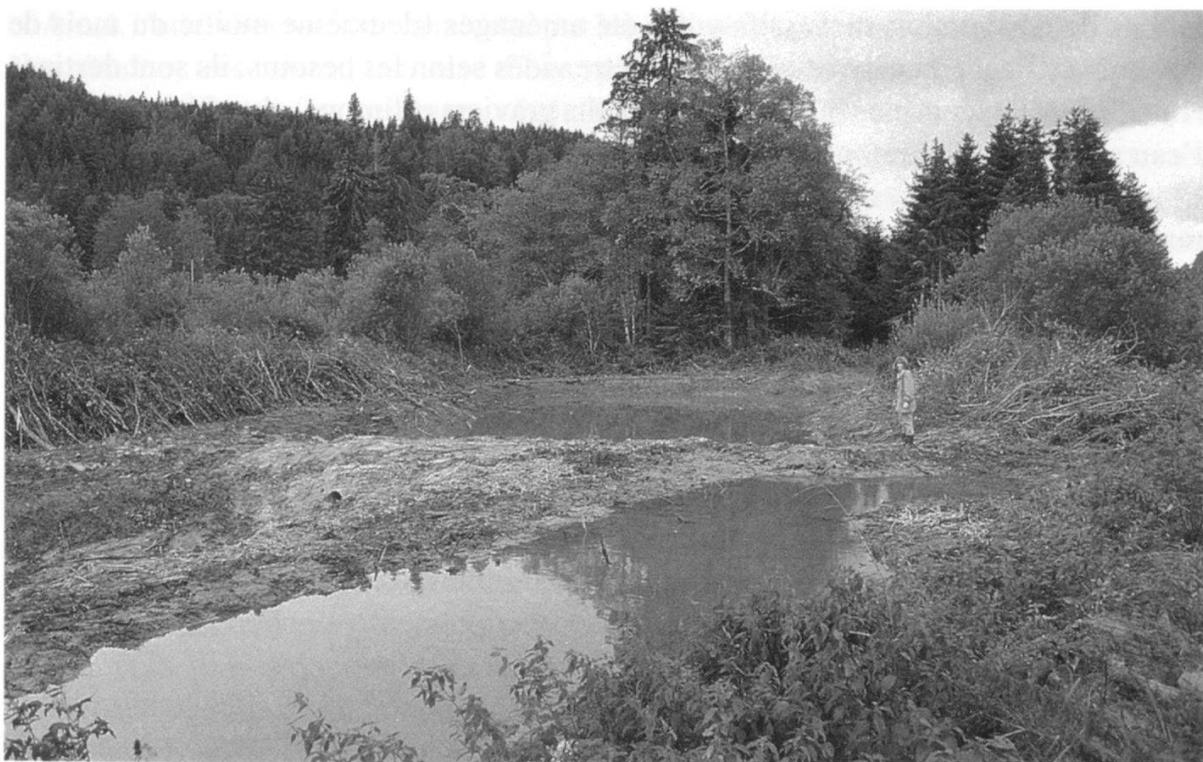
Figure 11: Les pièges à sédiments de la queue de l'étang (Photo Ch. Rüfenacht, September 1995).

bassins de décantation successifs y ont été aménagés (deuxième moitié du mois de septembre). Facilement accessibles pour être vidés selon les besoins, ils sont destinés à retenir les éléments plus ou moins fins (petits graviers et limons) charriés par le cours d'eau alimentant le biotope. Ces deux collections d'eau, petites en regard de l'étang lui-même, serviront avantageusement de sites de reproduction et de développement aux batraciens et autres invertébrés recherchant plutôt les mares que les étangs. La végétation buissonnante, arbustive et arborescente de tout le périmètre de l'étang a été éclaircie et entretenue successivement par les services forestiers cantonaux, des demandeurs d'emploi, des surveillants volontaires de la protection de la nature, les gens du domaine agricole de Bellelay et les élèves d'une classe d'école professionnelle. Progressivement, les épicéas seront abattus et remplacés de façon naturelle par des aulnes, des saules et autres arbres plus caractéristiques des lieux humides. L'étang a été remis en eau au cours de la deuxième quinzaine du mois d'octobre 1995. L'ensemble des travaux a coûté quelque 150 000 francs. Cette somme a été supportée par l'IPN.

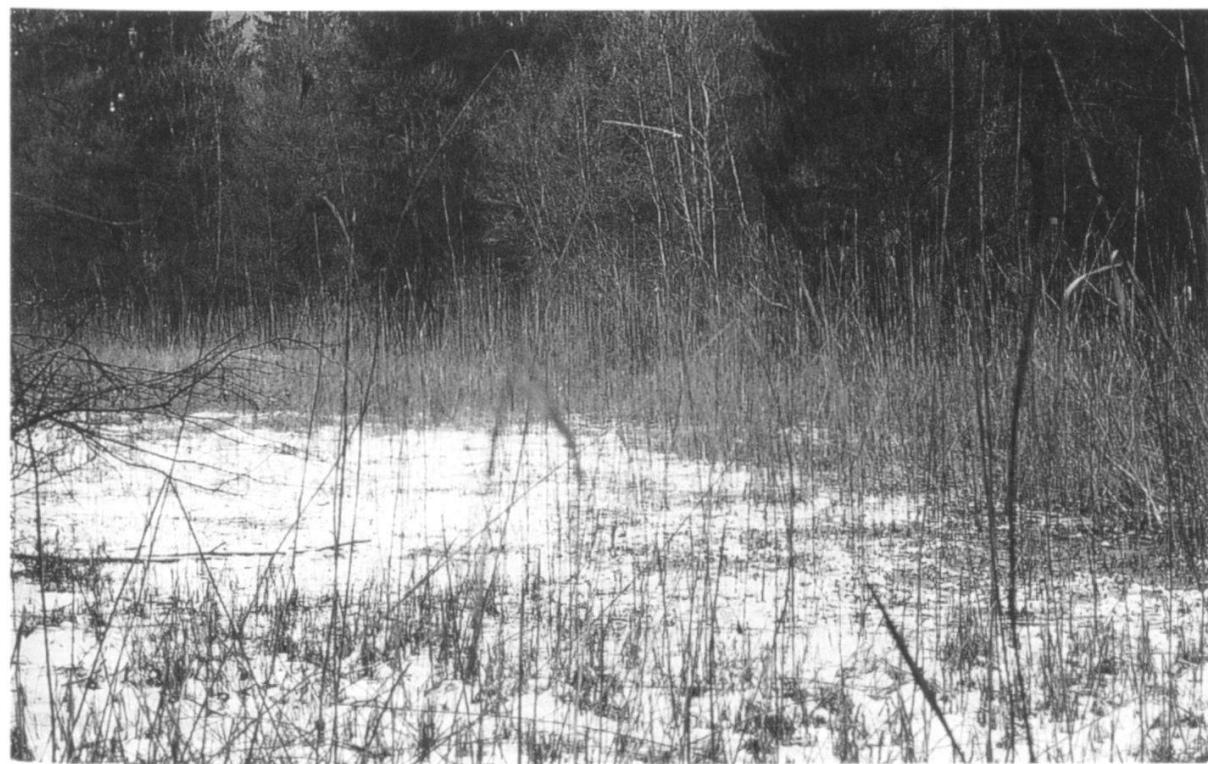
Abbildung 13: Entengüll, Situation im Frühling (März) 1995: Kein Wasser vorhanden, Schilfbestand praktisch auf ganzer Fläche (Foto A. Gmür und M. Brügger, März 1996).

Die Bauarbeiten für die ökologischen Ausgleichsmassnahmen begannen im Oktober 1995 und dauerten knapp fünf Monate. Zunächst wurden die Infiltrationsgräben an der Aare und der lange Seitenarm der Hauptgiesse ausgehoben. Dazwischen legte man das neue Fliessgewässer an. Darauffolgend nahm man die verschiedenen Austiefungen an Giessenarmen, Geländemulden und Altarmen in Angriff. Die Arbeiten wurden regelmässig mit allen Beteiligten vor Ort besprochen. Anregungen konnten dadurch umgehend aufgenommen und wo möglich unverzüglich baulich umgesetzt werden. Die Abbildungen 13–16 geben einen Eindruck von den Bauarbeiten.

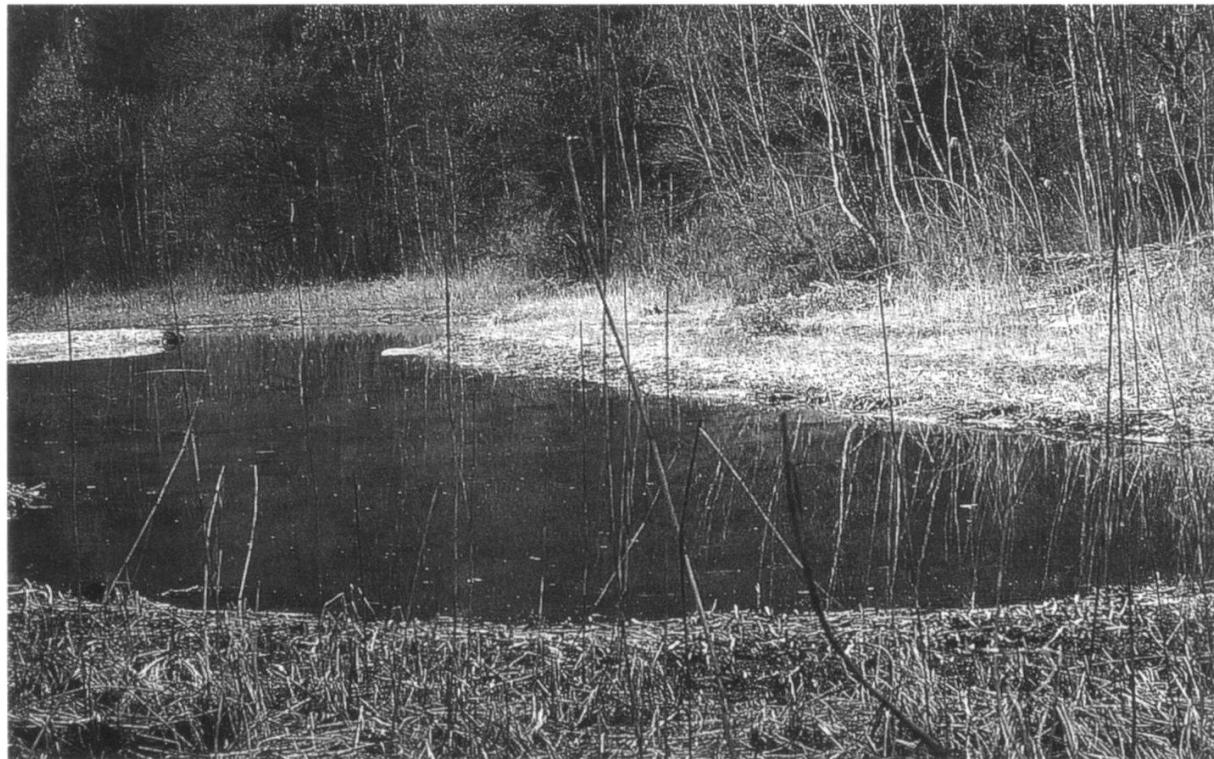
Abbildung 14: Entengüll, Situation im März 1996: Am Rand der nun vorhandenen Wasserfläche sind die ersten Laichballen des Grasfrosches vorhanden (Foto A. Gmür und M. Brügger, März 1996).

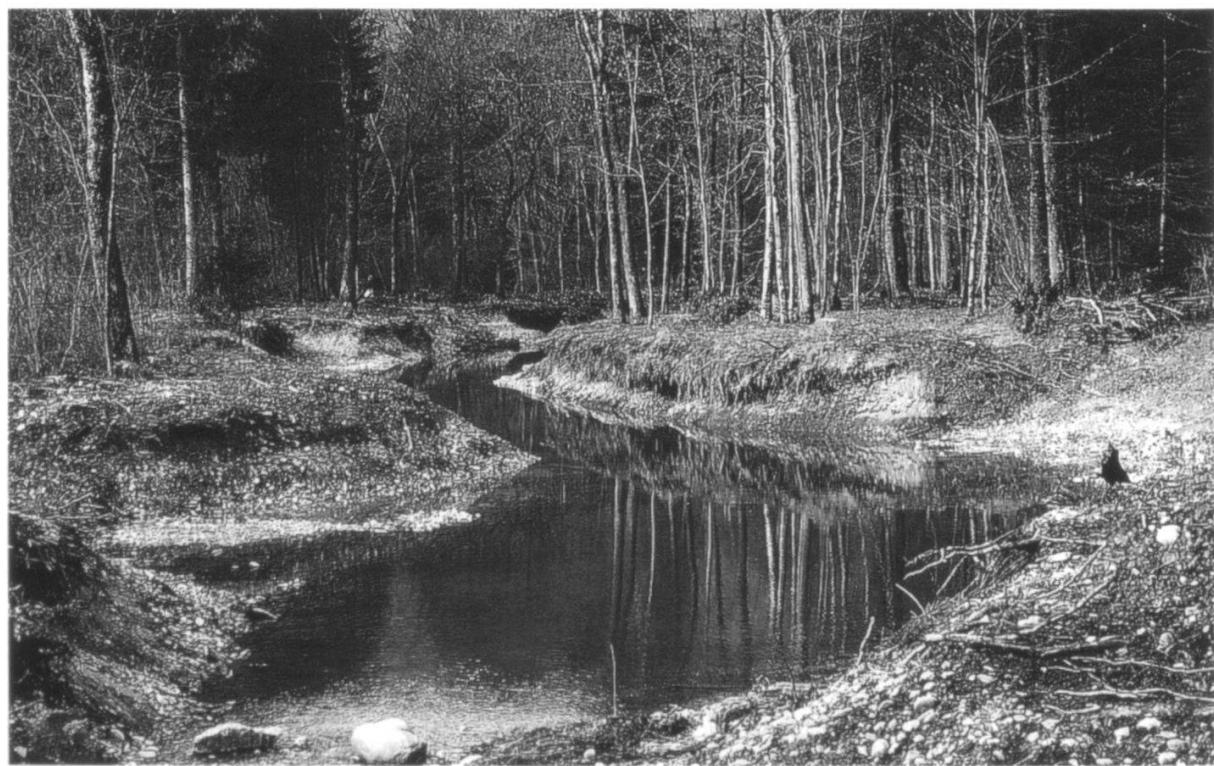
Abbildung 15: Fertiggestellter Seitenarm der Hauptgiesse. Dieser Seitenarm dient zugleich der Zufuhr von Aareinfiltraten aus den Infiltrationsgräben in die Hauptgiesse (Foto A. Gmür und M. Brügger, März 1996).

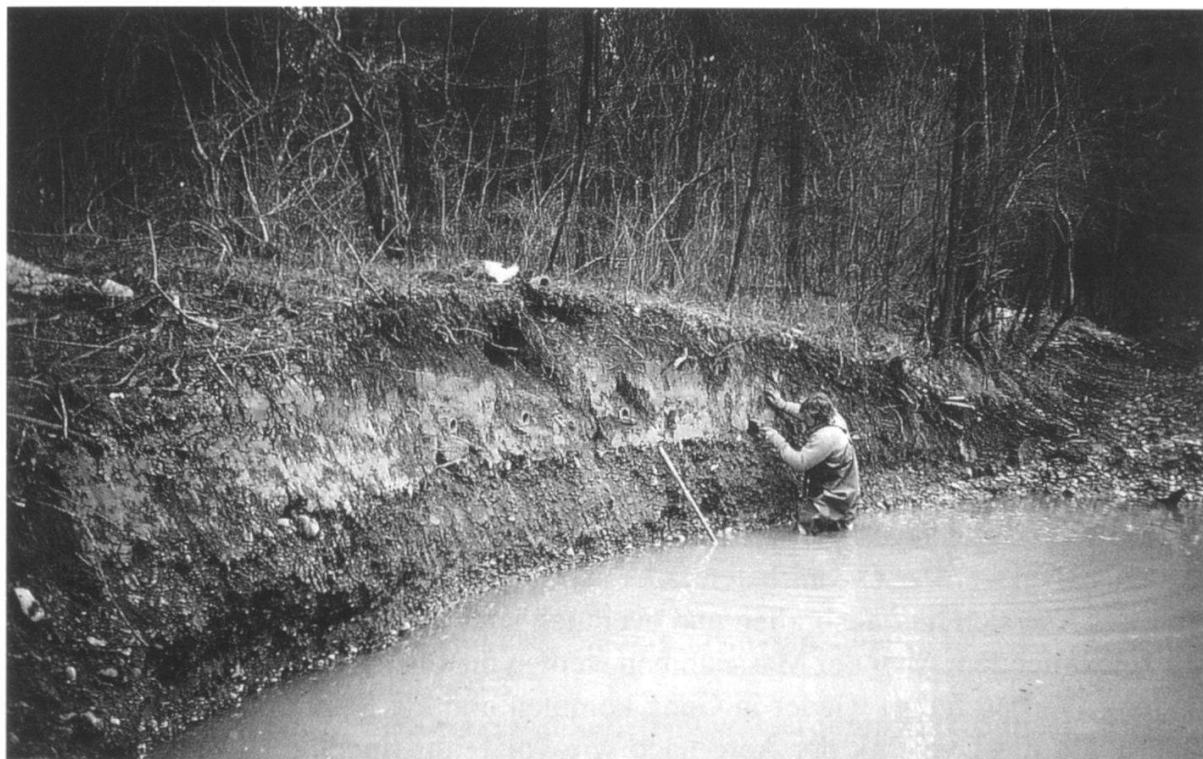
Abbildung 16: Detail einer Uferpartie an einem frisch ausgehobenen Stillwasser. Es ist ein Steilufer entstanden, in welches gerade einige Tonröhren eingelegt werden (Foto A. Gmür und M. Brügger, März 1996).
