Artikel: Naturschutzinspektorat des Kantons Bern : Bericht 1995
Autor: Aeberhard, Thomas / Wagner, Gerhart / Graf, Markus
Kapitel: 2: Gestaltung, Pflege, Erfolgskontrolle und Aufsicht in Naturschutzgebieten
DOI: <https://doi.org/10.5169/seals-318591>

2. Gestaltung, Pflege, Erfolgskontrolle und Aufsicht in Naturschutzgebieten

2.33 Revitalisation complète de l'étang de «La Noz» – Réserve naturelle de Bellelay

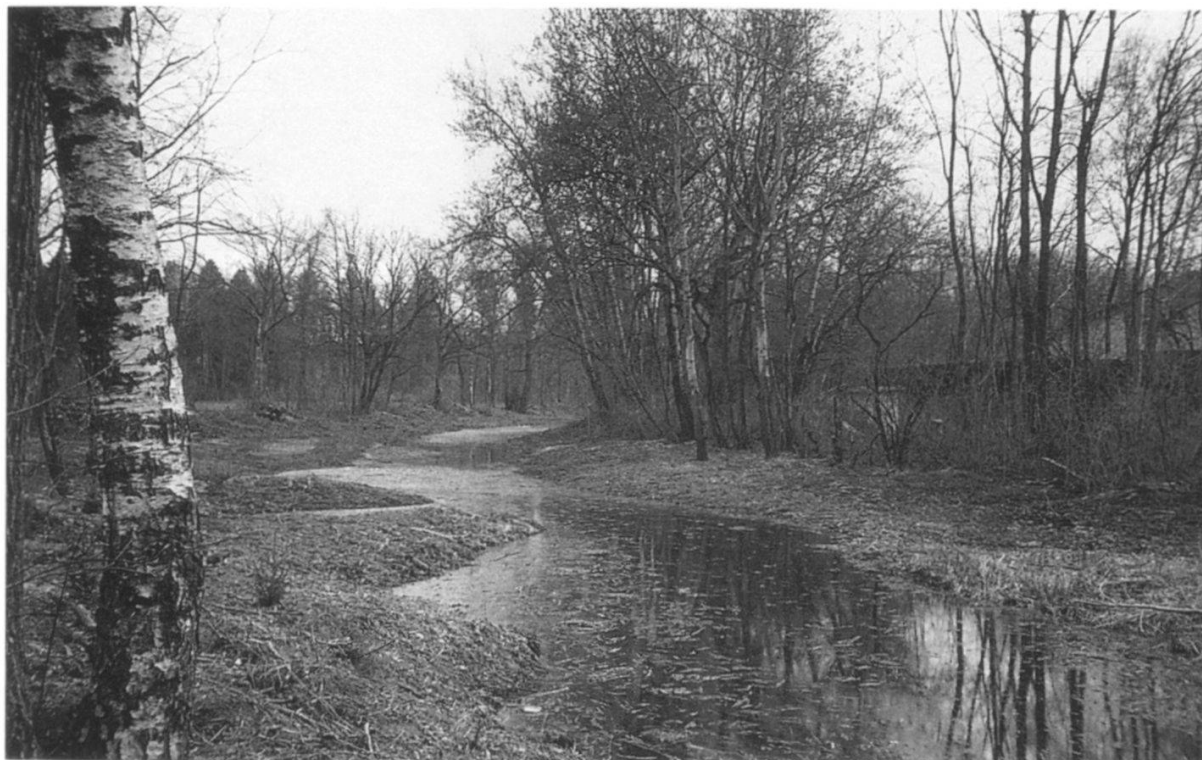
Abbildung 2: Naturschutzgebiet Fanel, Alte Zihlgiesse beim Rothaus nach der Ausbaggerung (Foto W. Frey, April 1996).

Im westlichen Teil des grossen Naturschutzgebietes Fanel konnte in Zusammenarbeit mit dem Kreisforstamt Ins im Gebiet Rothaus ein verlandeter Altlauf der Zihl von ca. 130 m Länge und 25 m Breite ausgeholt und ausgebaggert werden. Mit verschiedenen Kleintümpeln, in der eigentlichen Giesse, wurde versucht, das Gebiet für Amphibien aufzuwerten und als Laichgebiet zu fördern und attraktiver zu gestalten (*Abb.2*).

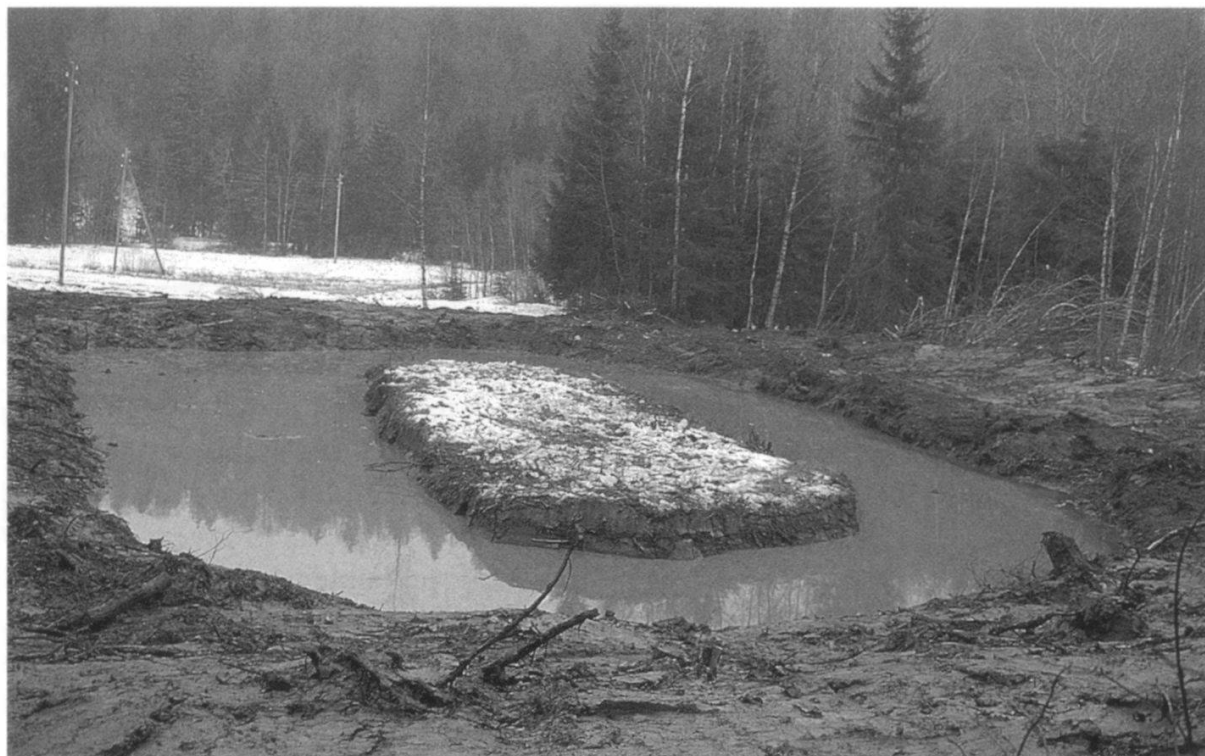
Figure 4: L'étang central restauré (Photo Fr. Gfeller, 24.11.1995).

sous la direction de l'IPN. Un îlot a été maintenu au centre du biotope (Fig. 4). Cet écosystème restauré servira avantagement aux batraciens et aux insectes aquatiques, libellules en particulier. Conjointement à ces travaux, une digue supplémentaire (la huitième) a été érigée tout à l'ouest de la plaine centrale (Fig. 3). Elle a pour but de rehausser la nappe phréatique et d'inonder une partie du terrain pour, d'une part, favoriser la croissance des sphaignes et lutter naturellement contre l'invasion du secteur par les saules et le bouleau, et, d'autre part, offrir une nouvelle surface d'eau libre à la petite faune aquatique. En outre, la ligne téléphonique hors service traversant la réserve naturelle du nord au sud a été démantelée.

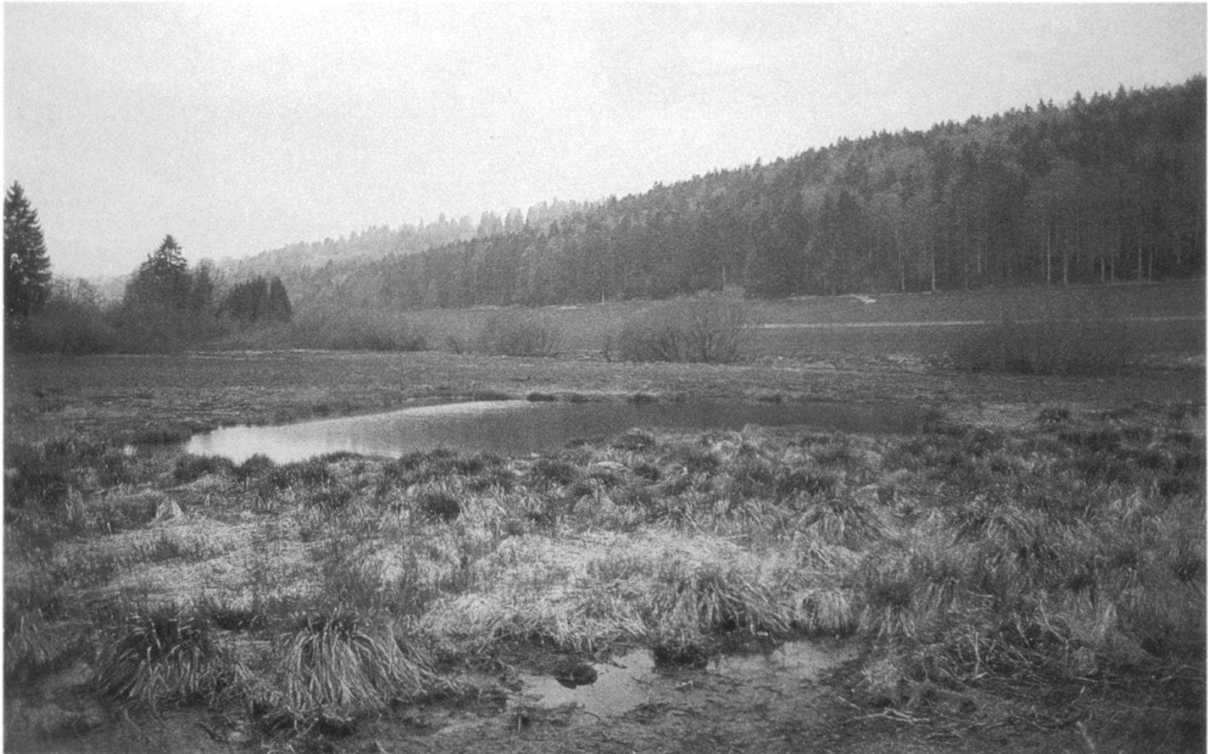
Figure 7: L'étang de «La Noz» presque complètement comblé et envahi par la végétation (Photo A. Ducommun, 2.5.1995).

En avril 1995, plusieurs travaux préparatoires ont été effectués: les arbres, arbustes et buissons situés sur la digue ont été coupés; la végétation arbustive et buissonnante de la rive nord a été vigoureusement éclaircie. Tout le bois récolté a été transformé en copeaux et pris en charge par un agriculteur du lieu. Dans la dernière partie du mois de mai, le petit cours d'eau qui alimente l'étang depuis l'ouest a été détourné dans un canal creusé sur la berge nord et amené par une canalisation dans un bassin de décantation provisoire aménagé devant la digue. Celle-ci a été crevée afin d'évacuer l'eau emprisonnée dans la masse végétale et les sédiments. Avant ces opérations destinées à assécher les matériaux devant être évacués, une partie de la petite faune aquatique (larves de libellules, larves et adultes de coléoptères et d'hétéroptères, mollusques, etc.) a pu être récoltée au filet et à la passoire, et transférée dans l'étang jouxtant le domaine agricole de Bellelay, qui a servi de réservoir faunique tout au long des travaux. Quant aux oiseaux d'eau (foulque macroule) et aux batraciens, ils se sont déplacés de façon spontanée vers l'étang de la ferme. Afin d'accélérer l'assèchement de la masse à recreuser, trois larges fossés ont été ouverts dans l'axe principal de l'étang et le long

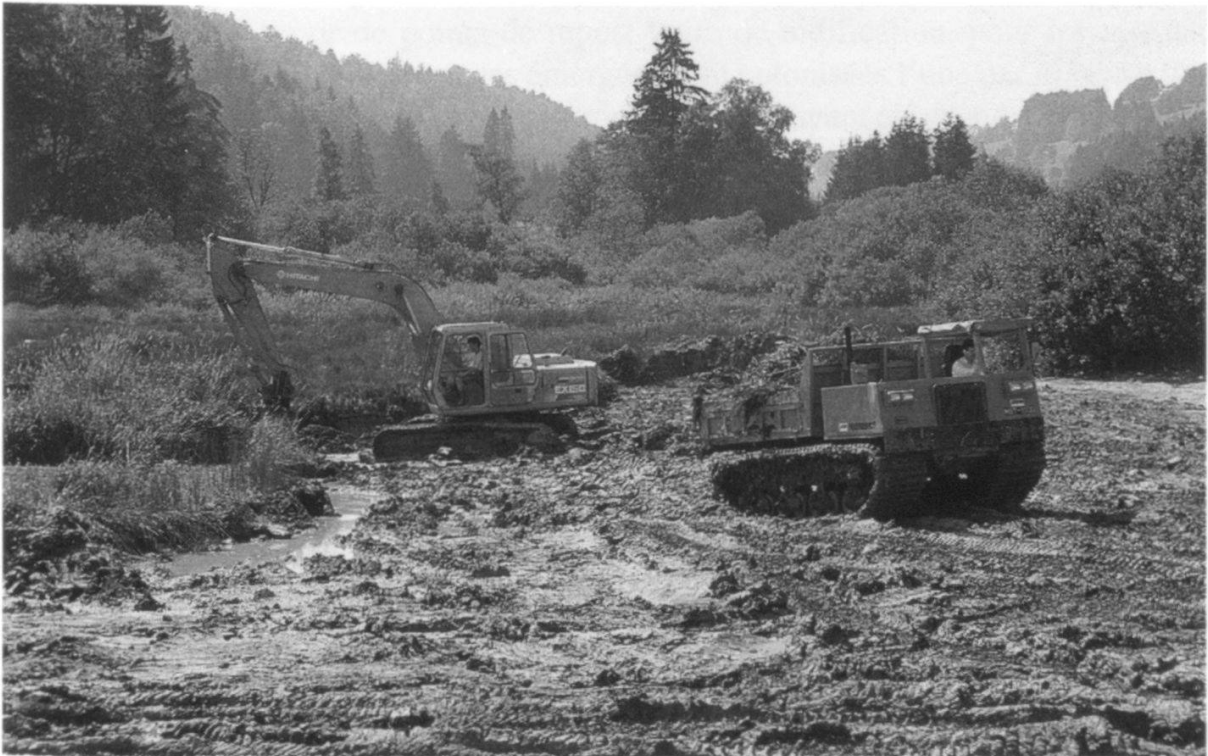
Figure 8: Travaux de creusage (Photo Fr. Gfeller, 10.8.1995).

de ses berges nord et sud. Cette opération a malheureusement détruit une partie des ébauches de ceintures végétales décrites plus haut. Deux îlots ont été délimités en face de la digue pour servir de points de repos, voire de nidification, pour les oiseaux aquatiques. Ces deux petites surfaces émergées sont colonisées l'une par la laiche paniculée et l'autre par le roseau alpeste. Le mois de juillet ayant été chaud et sec, l'étang s'est asséché plus vite que prévu. Ainsi, les travaux de recreusage de la cuvette ont pu débuter au début du mois d'août au moyen d'engins de chantier adaptés au terrain marécageux. Les opérations d'excavation se sont achevées au cours de la deuxième semaine de septembre. Au total, ce ne sont pas moins de 12 000 à 15 000 m³ de boue, de vase et de déchets végétaux qui ont été enlevés et mis en dépôt devant la digue. La question de savoir si ces sédiments très riches en matière organique et en nutriments pourront être valorisés sur les terres du domaine agricole de Bellelay ou autre part, reste ouverte. Un tout nouveau système de vidange et de régulation du niveau d'eau a été mis en place dans la première moitié du mois de septembre. Il se présente sous forme d'un simple batardeau (planchettes coulissant entre deux rails verticaux) enchâssé entre deux rangs de palplanches enfoncées dans la digue et de deux caissons formés de rondins de bois. La prise d'eau destinée à alimenter l'étang de Bellelay a été restaurée. Toute la digue a été renforcée: son flanc amont a été garni d'une épaisseur de marne grise supplémentaire, puis recouverte d'une couche de matériau plus terreux. Ce flanc et la couronne de l'ouvrage ont été fortement compactés. (Les derniers travaux de finition seront entrepris en 1996.) Toute la queue de l'étang a été transformée: deux

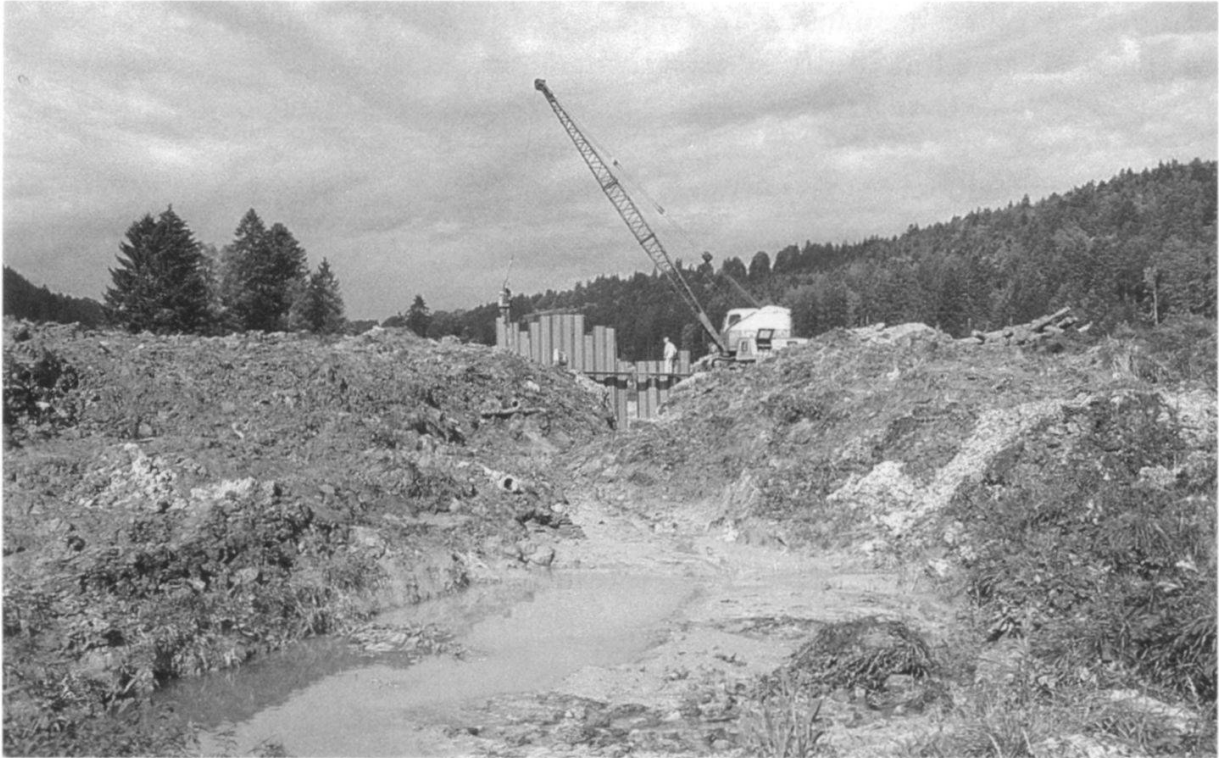
Figure 9: Pose des palplanches (Photo Fr. Gfeller, 7.9.1995).

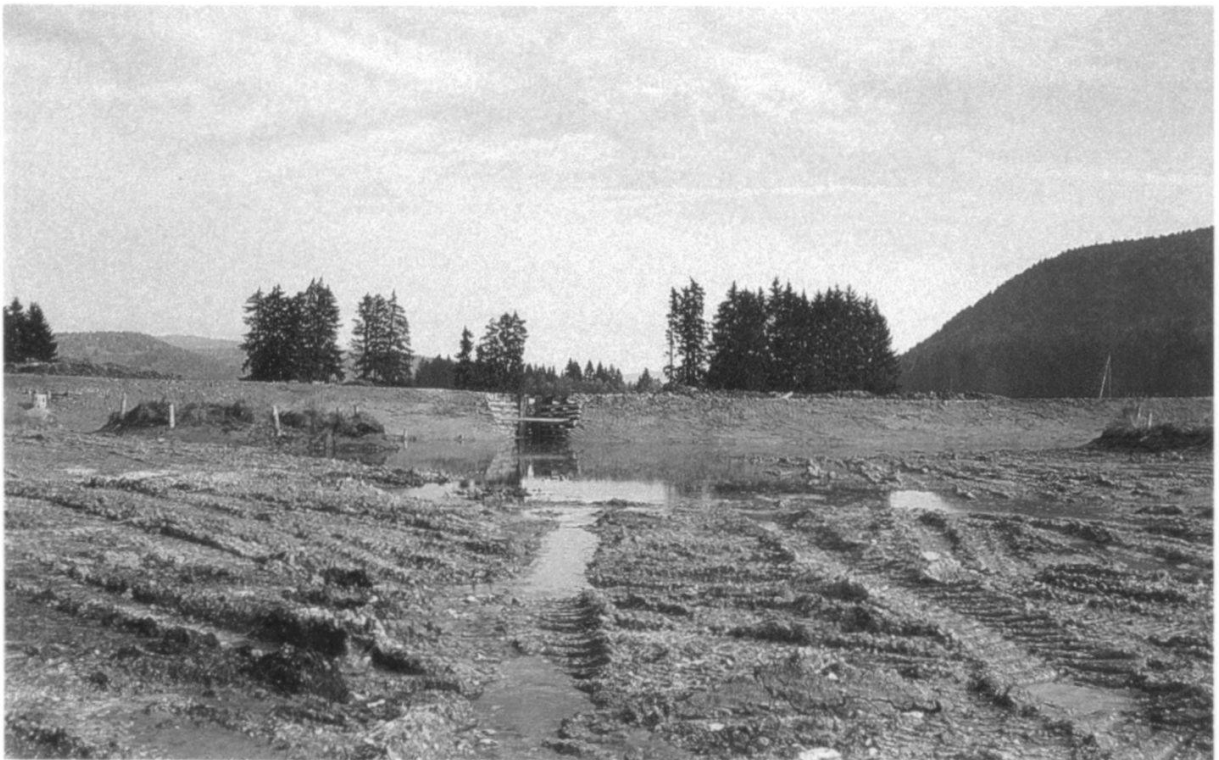
Figure 10: Début du remplissage de l'étang (Photo Fr. Gfeller, 14.10.1995).

bassins de décantation successifs y ont été aménagés (deuxième moitié du mois de septembre). Facilement accessibles pour être vidés selon les besoins, ils sont destinés à retenir les éléments plus ou moins fins (petits graviers et limons) charriés par le cours d'eau alimentant le biotope. Ces deux collections d'eau, petites en regard de l'étang lui-même, serviront avantageusement de sites de reproduction et de développement aux batraciens et autres invertébrés recherchant plutôt les mares que les étangs. La végétation buissonnante, arbustive et arborescente de tout le périmètre de l'étang a été éclaircie et entretenue successivement par les services forestiers cantonaux, des demandeurs d'emploi, des surveillants volontaires de la protection de la nature, les gens du domaine agricole de Bellelay et les élèves d'une classe d'école professionnelle. Progressivement, les épicéas seront abattus et remplacés de façon naturelle par des aulnes, des saules et autres arbres plus caractéristiques des lieux humides. L'étang a été remis en eau au cours de la deuxième quinzaine du mois d'octobre 1995. L'ensemble des travaux a coûté quelque 150 000 francs. Cette somme a été supportée par l'IPN.

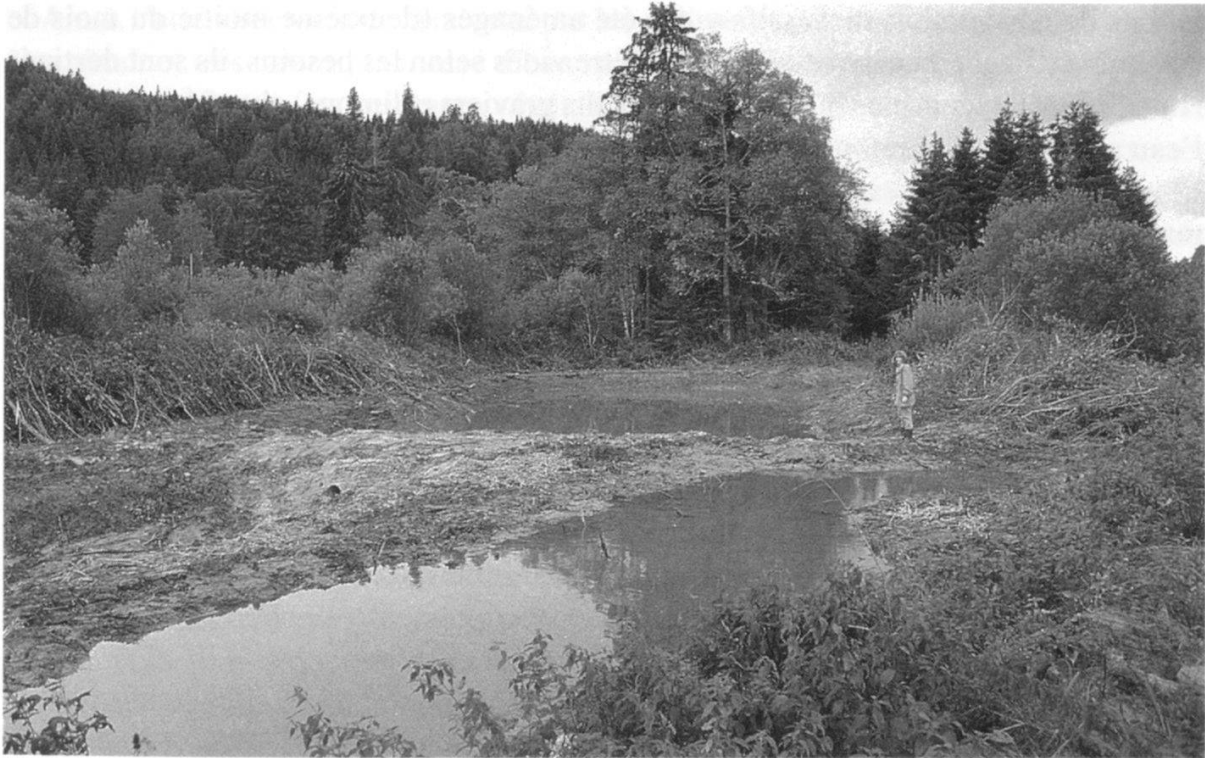
Figure 11: Les pièges à sédiments de la queue de l'étang (Photo Ch. Rüfenacht, September 1995).

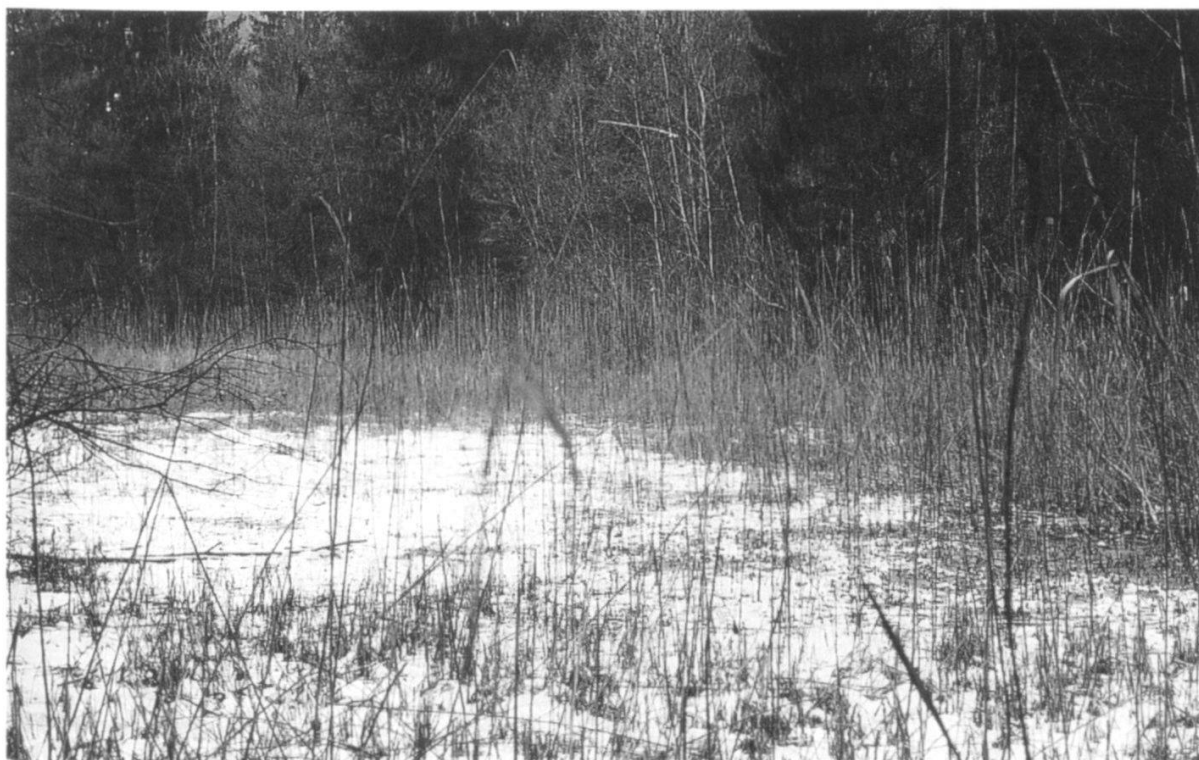
Abbildung 13: Entengüll, Situation im Frühling (März) 1995: Kein Wasser vorhanden, Schilfbestand praktisch auf ganzer Fläche (Foto A. Gmür und M. Brügger, März 1996).

Die Bauarbeiten für die ökologischen Ausgleichsmassnahmen begannen im Oktober 1995 und dauerten knapp fünf Monate. Zunächst wurden die Infiltrationsgräben an der Aare und der lange Seitenarm der Hauptgiesse ausgehoben. Dazwischen legte man das neue Fliessgewässer an. Darauffolgend nahm man die verschiedenen Austiefungen an Giessenarmen, Geländemulden und Altarmen in Angriff. Die Arbeiten wurden regelmässig mit allen Beteiligten vor Ort besprochen. Anregungen konnten dadurch umgehend aufgenommen und wo möglich unverzüglich baulich umgesetzt werden. Die *Abbildungen 13–16* geben einen Eindruck von den Bauarbeiten.

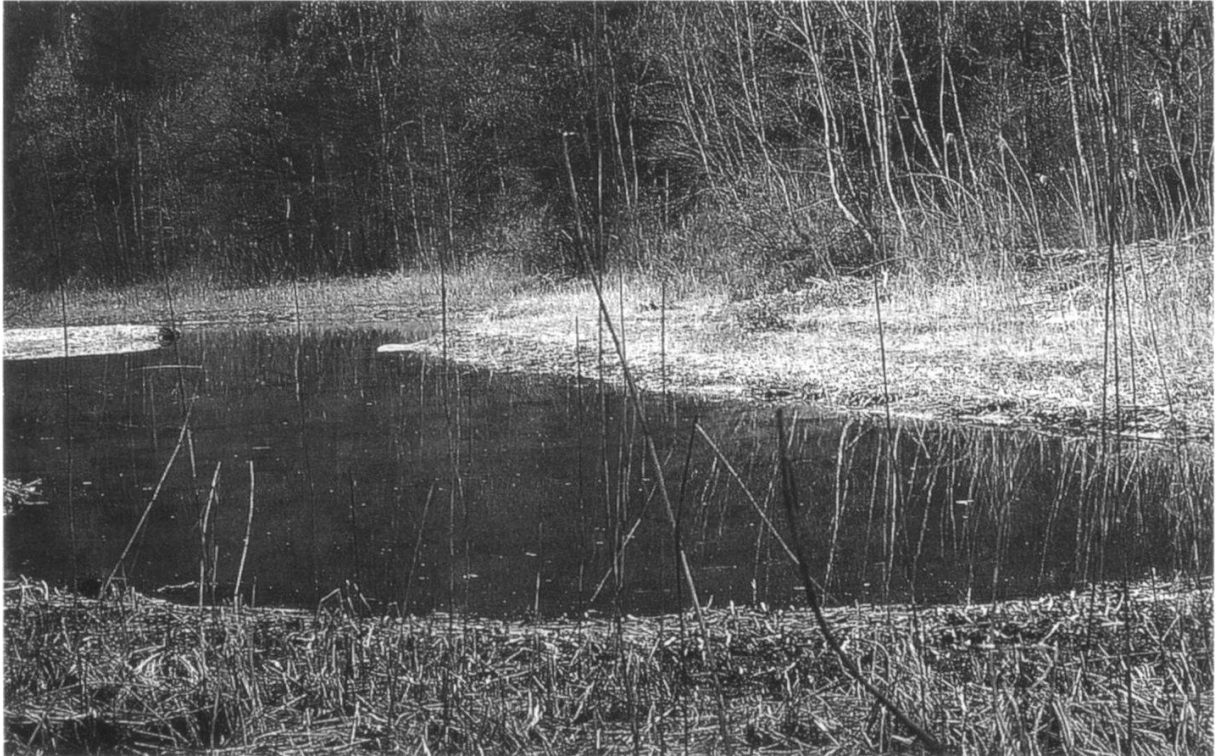
Abbildung 14: Entengüll, Situation im März 1996: Am Rand der nun vorhandenen Wasserfläche sind die ersten Laichballen des Grasfrosches vorhanden (Foto A. Gmür und M. Brügger, März 1996).

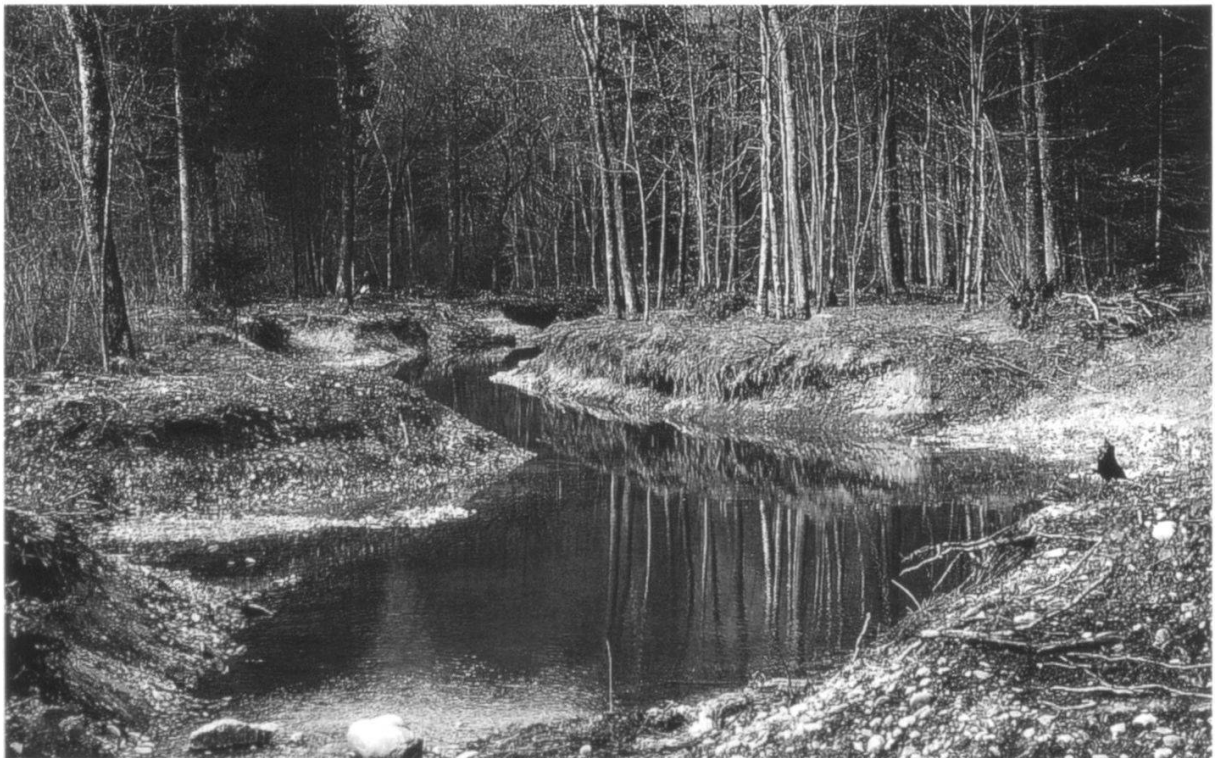
Abbildung 15: Fertiggestellter Seitenarm der Hauptgiesse. Dieser Seitenarm dient zugleich der Zufuhr von Aareinfiltraten aus den Infiltrationsgräben in die Hauptgiesse (Foto A. Gmür und M. Brügger, März 1996).

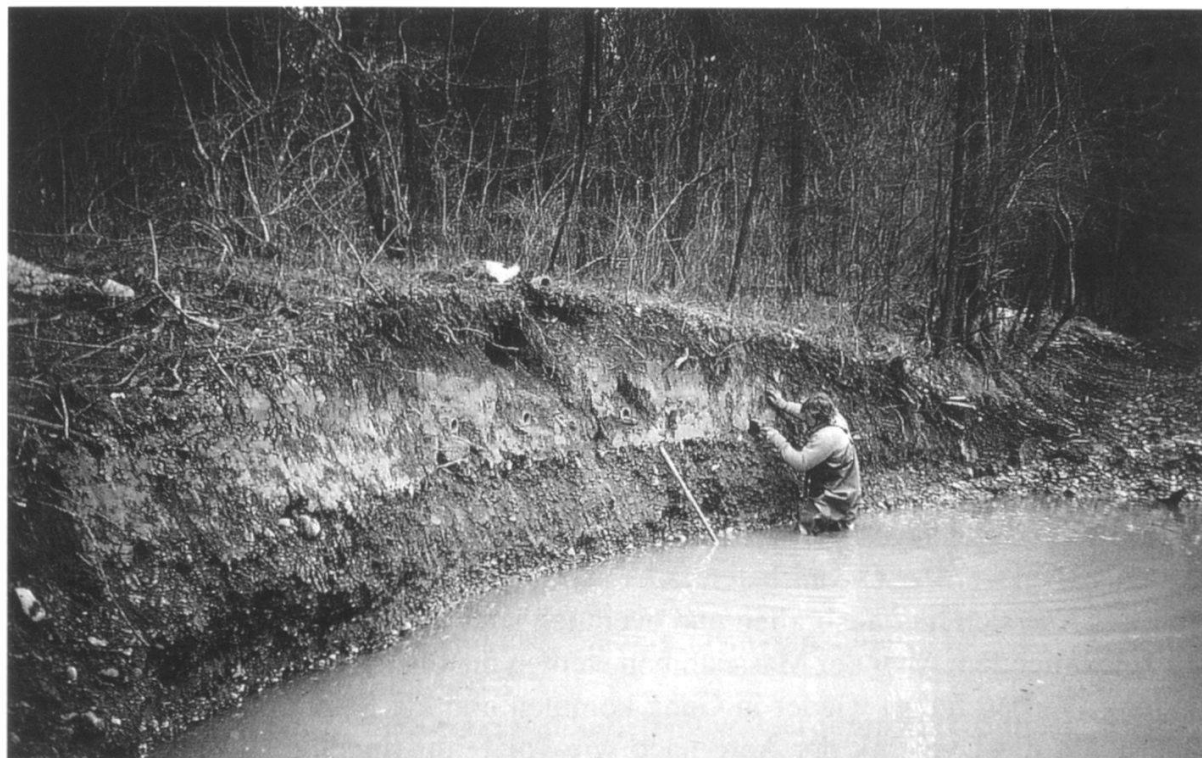
Abbildung 16: Detail einer Uferpartie an einem frisch ausgehobenen Stillwasser. Es ist ein Steilufer entstanden, in welches gerade einige Tonröhren eingelegt werden (Foto A. Gmür und M. Brügger, März 1996).
