### Un chef-d'œuvre pour modèle

## La restauration des peintures murales de l'église de Montcherand (1902-1903)

#### Karina Queijo

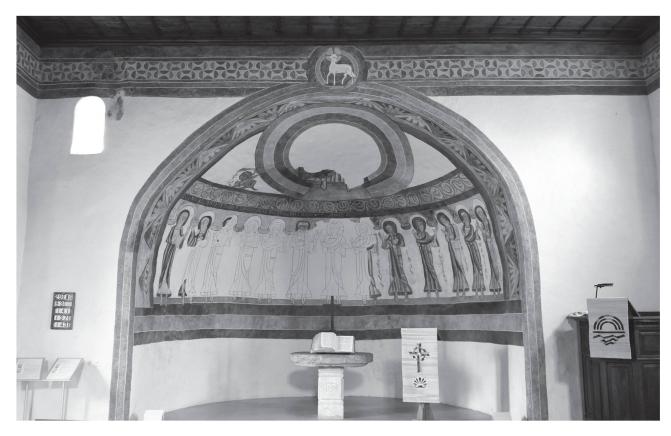
1 Eglise de Montcherand. Décor de l'abside dans son état actuel (Photo K. Queijo, 2011).

Sur la voûte en cul-de-four sont conservés quelques restes d'un Christ inscrit dans une mandorle arrondie (pieds, parties basses du trône et de la mandorle) et un taureau, symbole de l'évangéliste Luc et unique témoin du tétramorphe qui se développait originellement de part et d'autre de la mandorle. Séparé du cul-de-four par une frise de rinceaux et les restes d'une inscription, le registre inférieur était occupé par une rangée d'apôtres debout, dont seuls six ont survécu dans leur quasi intégrité; sous les pieds du Christ, l'emplacement central de l'hémicycle devait comporter un élément de décor supplémentaire (un treizième personnage?); une fenêtre ayant été percée à cet endroit plus tardivement, il est impossible de se prononcer avec certitude quant à son sujet iconographique. Du décor qui se poursuivait sur le mur oriental, on ne retrouve en 1902 qu'un reste de frise ornementale et un petit fragment de visage sur le haut du mur<sup>14</sup>, des restes d'inscriptions plus tardives au sommet de l'arc et quelques traces de polychromie rouge<sup>15</sup>.

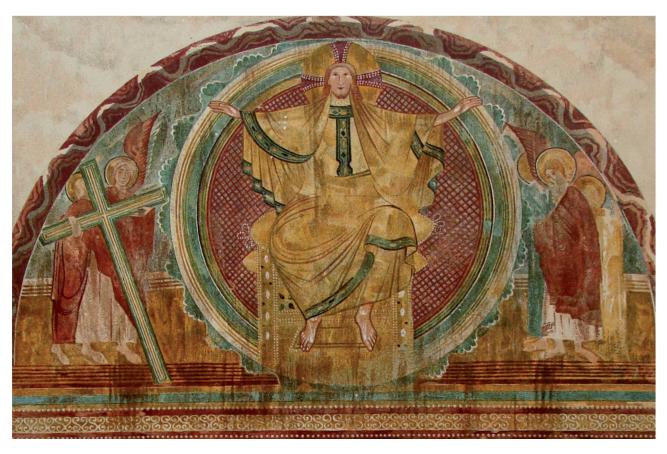
2 Chromolithographie publiée dans GÉLIS-DIDOT & LAFFILLÉE (cf. note 16), édition de 1896, pl. III. Christ peint dans le vestibule de l'église de Saint-Savin-sur-Gartempe.

Quelques réponses se trouvent dans la source utilisée par Naef et Schmid pour restituer la nouvelle décoration. On constate en effet que le modèle pour le Christ de Montcherand n'est pas tiré du célèbre ouvrage monographique sur Saint-Savin écrit par Prosper Mérimée en 1845<sup>27</sup>, mais bien du Gélis-Didot & Laffillée conseillé par Zemp. La confrontation entre la restitution au trait de Schmid (fig. 5) avec, d'une part, la chromolithographie du volume de Mérimée (fig. 4) et, d'autre part, celle du Gélis-Didot & Laffillée (fig. 2), est éloquente: l'absence du geste de la bénédiction de la main droite, les traits du visage, les drapés du vêtement ou l'ornement vertical sur la poitrine du Christ de Montcherand correspondent parfaitement à la chromolithographie de ce dernier ouvrage. Par ailleurs, on y trouve également publiés non seulement le Christ de la crypte avec le tétramorphe ayant inspiré l'ange et l'aigle de Montcherand (fig. 3), mais également l'agneau de Saint-Gilles de Montoire-sur-le-Loir (fig. 6)28.

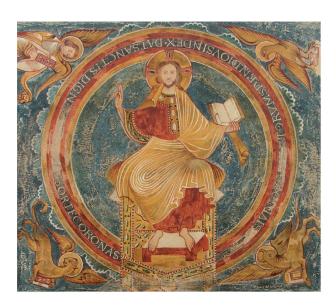
3 Chromolithographie publiée dans GÉLIS-DIDOT & LAFFILLÉE (cf. note 16), édition de 1896, pl. II. Christ peint dans la crypte de l'église de Saint-Savin-sur-Gartempe.

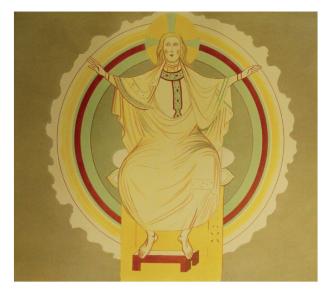
4 Chromolithographie publiée dans Mérimée 1845 (cf. note 27), pl. I. Christ peint dans le vestibule de l'église de Saint-Savin-sur-Gartempe.

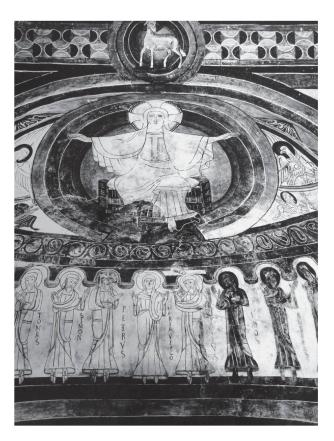
5 Eglise de Montcherand. Décor de l'abside après la restauration de 1903 (ACV, AMH, B 270 [B. 707]).

Une courte mise en contexte de la pratique de la copie lors de la restauration des monuments médiévaux permettra de comprendre pourquoi cette intervention est alors si largement répandue; l'analyse plus particulière du cas de l'église de Montcherand, dont le décor de l'abside est restitué en 1903 (fig. 5) sur le modèle des peintures murales de l'église abbatiale de Saint-Savin-sur-Gartempe en France (Vienne) – chef-d'œuvre de la peinture murale médiévale européenne – montrera à quel point les restaurations sont alors influencées par les études historiques en cours¹.

Bien qu'aucune correspondance ne rende compte des décisions prises suite à ce rassemblement de documentation, l'aspect final de l'abside de Montcherand ne permet aucun doute: si pour l'élément central, Schmid semble avoir librement créé une figure de la Vierge<sup>24</sup>, le décor du cul-de-four a été restitué au trait près d'après des peintures murales de Saint-Savin-sur-Gartempe en France (Vienne), un des ensembles précisément cités par Josef Zemp, tandis que l'agneau au sommet de l'arc absidal reprend celui ornant le même emplacement à Saint-Gilles de Montoire-sur-le-Loir (Loir-et-Cher).

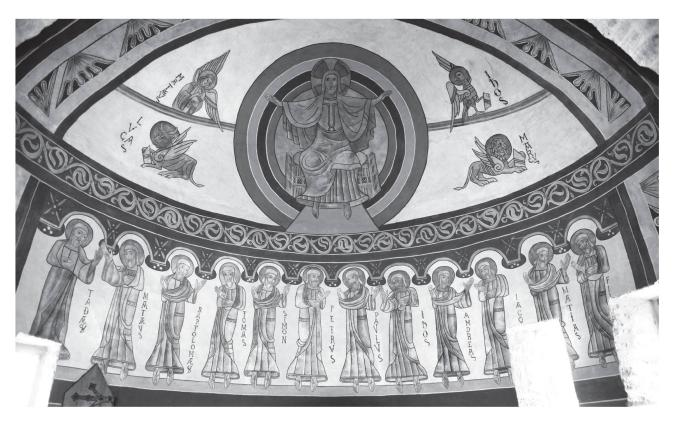
7 Eglise de Donatyre. Décor de l'abside créé par Ernest Correvon entre 1905-1907 sur le modèle du décor de Montcherand restauré par Schmid (Photo K. Queijo, 2011).

La restauration d'Albert Naef et d'Auguste Schmid a été perdue en 1970-1971 lors de la dérestauration radicale de Théo-Antoine Hermanès. Sur la demande insistante des paroissiens de Montcherand, son souvenir a cependant été partiellement rétabli en 1991-1992 lors de la restauration de Thérèse Mauris, par le biais notamment des dessins au trait du lithographe Jacques Perrenoud (fig. 1)<sup>33</sup>. L'intervention de 1903 – avec son Christ à la main droite simplement tendue – avait toutefois été à son tour copiée entre 1905 et 1907 par Ernest Correvon – peintre-restaurateur qui collabora ensuite pendant de nombreuses années avec Naef – dans le chœur de l'église de Donatyre (VD) (fig. 7), lui aussi daté de la fin du XI<sup>e</sup>-début du XII<sup>e</sup> siècle, mais n'ayant par contre conservé aucun décor de cette époque<sup>34</sup>.
