Zeitschrift: Monuments vaudois
Herausgeber: Association Edimento - pour le patrimoine
Band: 7 (2017)

Artikel: Claude Jaccottet et la restauration de l'Élysée à Lausanne (1974-1980)
Autor: Neipp, Anne-Gaëlle
DOI: <https://doi.org/10.5169/seals-1053357>

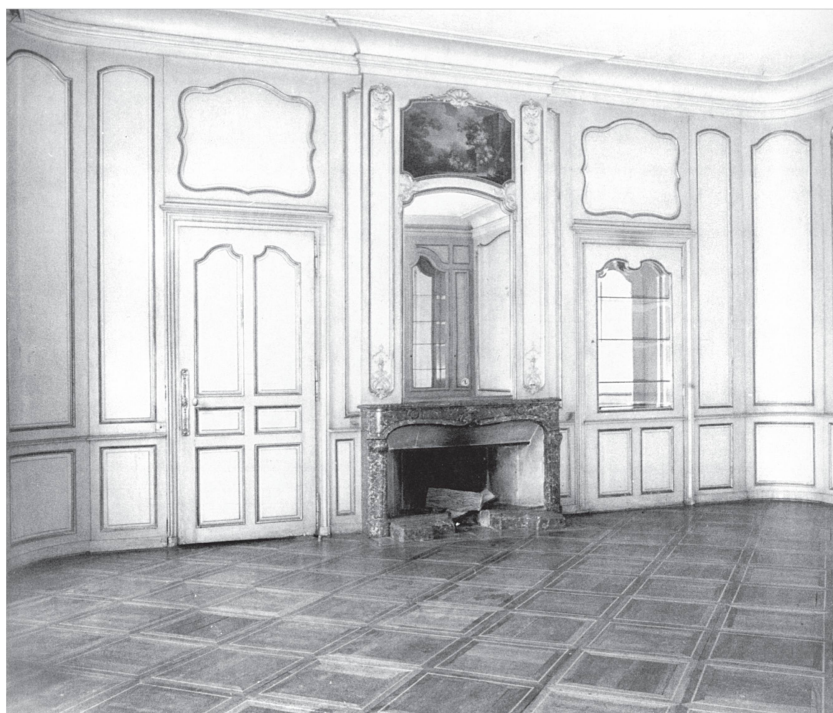
6 *Le grand salon après la restauration de 1974-1980 (ACV, PP 546/1092 A).*
