Nutzungsbedingungen

Conditions d'utilisation

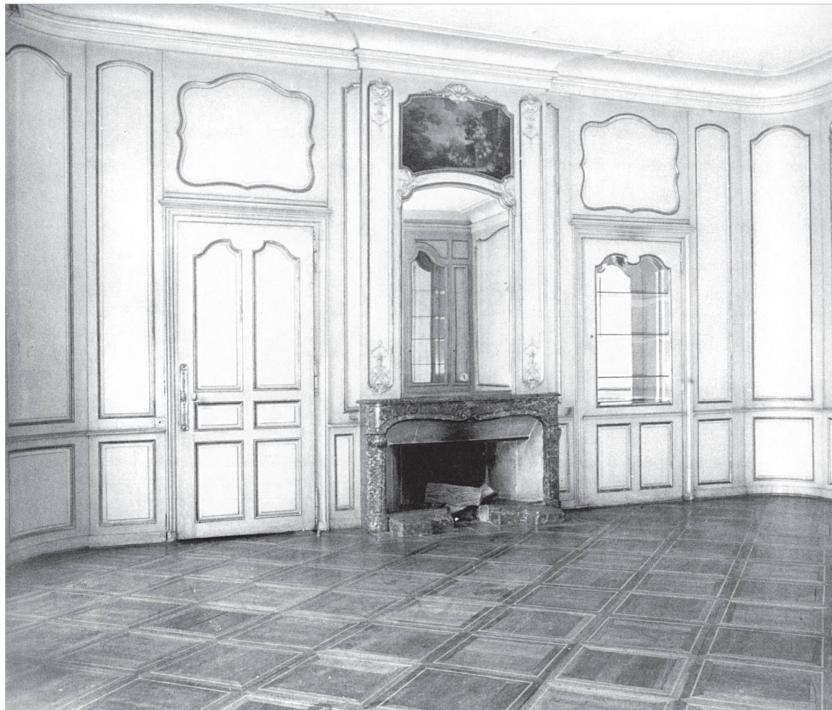
6 *Le grand salon après la restauration de 1974-1980 (ACV, PP 546/1092 A).*
