Zeitschrift: Monuments vaudois

Artikel: Du chœur cultuel au chœur culturel : l'exemple du temple de Nyon,

ancienne église Notre-Dame

Autor: Queijo, Karina

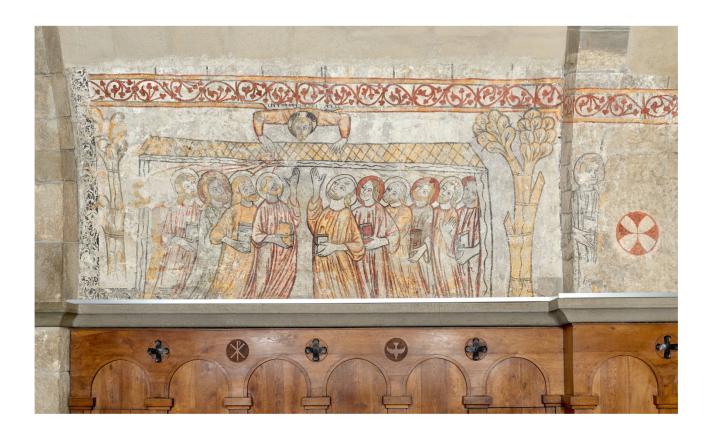
2 Représentation de la Pentecôte sur la paroi nord du chœur. État après la restauration de 2016 (photo Rémy Gindroz).

Le premier décor reçu par le chœur architectural est constitué d'un faux appareil6, dont les maigres vestiges sur la paroi nord ne permettent pas de grandes considérations sur le reste de l'ornementation de cette époque. Ce n'est que dans un deuxième temps qu'a été conçu le programme iconographique dont faisait partie la Pentecôte, peinte sur la paroi nord dans des tons ocre jaune et ocre rouge 7 (Actes des Apôtres II, 1-4) (fig. 2). Les douze apôtres sont représentés debout, à l'intérieur d'un édifice sommairement dessiné et flanqué de deux arbres. Séparés en deux groupes de six⁸, tous sont vêtus d'une simple tunique et tiennent un livre, sinon lèvent la main en signe d'émerveillement. Au centre de la composition, présidant le groupe de gauche, on reconnaît Pierre à sa barbe, ses cheveux blancs et le sommet dégarni de son crâne, et face à lui, premier du groupe de droite, Paul, avec une barbe et un grand front marqué d'une mèche de cheveux, puis le jeune Jean, imberbe. Seuls Pierre et Paul lèvent une main en direction de la représentation anthropomorphe de l'Esprit saint⁹, au-dessus du toit, semblant plonger vers les apôtres depuis le ciel; des rayons relient ses doigts aux têtes de ces derniers. La partie supérieure de la scène est bordée d'une frise végétale à rinceaux ocre rouge.

En 1614, les décors ornementaux peints par Wolfgang Devy, commande conjointe des autorités bernoises et de la ville ²⁰, semblent vouloir répondre à cette nouvelle spatialité. La frise végétale noire dont les vestiges sont conservés à l'extrême gauche de la paroi nord du chœur, par-dessus la couche picturale de la Pentecôte (fig. 2), font ainsi écho aux mêmes décors appliqués dans la nef²¹. Les armoiries

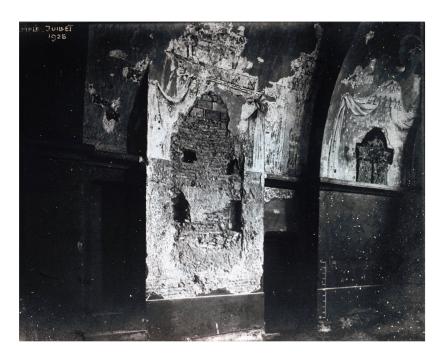
4 Les structures maçonnées servant d'adossement aux monuments funéraires bernois et leurs décors peints sur la paroi nord du chœur (XVIII^e siècle). État lors de leur découverte en juillet 1925, avant leur destruction (ACV, AMH A 117/1, A 8981).

L'installation en 1607 des bancs du Conseil inaugure toutefois un investissement progressif de l'espace du chœur par les élites locales, renforcé par la multiplication des inhumations - enregistrées jusqu'en 1781, malgré leur interdiction dès 1748 – et la pose de monuments funéraires ²³. Le monument de Dorothea von Wattenwyl († v. 1700), épouse du bailli de Nyon Jean-Charles de Büren, et un second - soit celui de Johann Rudolf von Tavel († 1704), soit celui de Beat Jakob May († 1730), tous deux baillis - sont adossés contre la paroi nord et agrémentés de peintures murales simulant d'élégants baldaquins de tissu (fig. 4)²⁴. Ce n'est pas la seule fois que sculpture et peinture sont associées pour des monuments funéraires vaudois - voir p. ex. celui de Rosina Effinger († 1761) ou de Karl Dachselhofer († 1700), à la paroissiale de Payerne 25, mais aucun de ces décors peints n'a survécu jusqu'à nos jours.

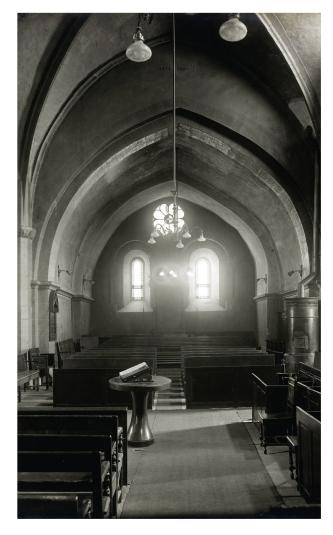
5 Vue vers le chœur. État avant la restauration de 1925-1926 (AFMH, EAD-54437).

quelques mètres et disposé entre les deux baies du mur oriental. Sa conservation se fait au prix du martèlement de ses armes et de son épitaphe, ainsi que du badigeonnage du décor peint qui l'accompagnait 30. En 1882, les parois du chœur sont recouvertes – de même que le reste du temple, rénové par la même occasion – d'une couche de peinture à l'huile gris clair, avec simple soulignement des nervures 31. Désormais dépourvu de tout signalement d'espace privé ou réservé, le chœur de Nyon de l'époque cantonale s'ouvre à tous les citoyens, libres de prendre place dans ses bancs orientés vers la nef, tournant le dos aux derniers souvenirs martelés du régime bernois (fig. 5).

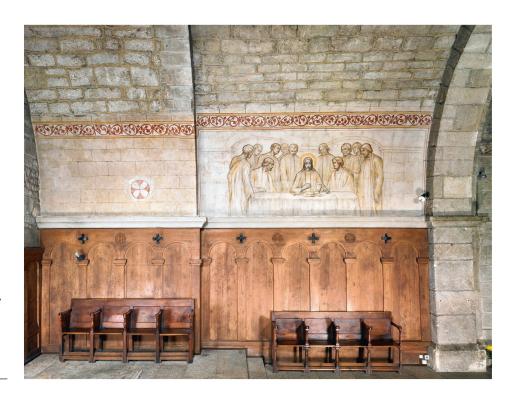
8 Représentation de la Cène peinte en 1926 par Ernest Correvon sur la paroi sud du chœur. État avant la restauration de 2016 (photo Rémy Gindroz).

Au moment de la découverte des peintures en 1925, les investigations ont révélé, sur la paroi sud, d'autres vestiges de frise à rinceaux, mais aussi « une fresque à plusieurs personnages » 15, en trop mauvais état pour être conservée et qui a fait place en 1926 à une représentation de la Cène peinte par Ernest Correvon. Ce choix iconographique était-il motivé par les vestiges retrouvés? En l'occurrence, un tel sujet aurait été adapté au programme médiéval, en mettant à nouveau l'accent sur le groupe des apôtres tout en signifiant la fonction eucharistique du chœur.

saturés; conformément à son intervention sur la Pentecôte, Correvon y représente onze apôtres seulement.
