Du chœur cultuel au chœur culturel.

L'exemple du temple de Nyon, ancienne église Notre-Dame

Karina Queijo

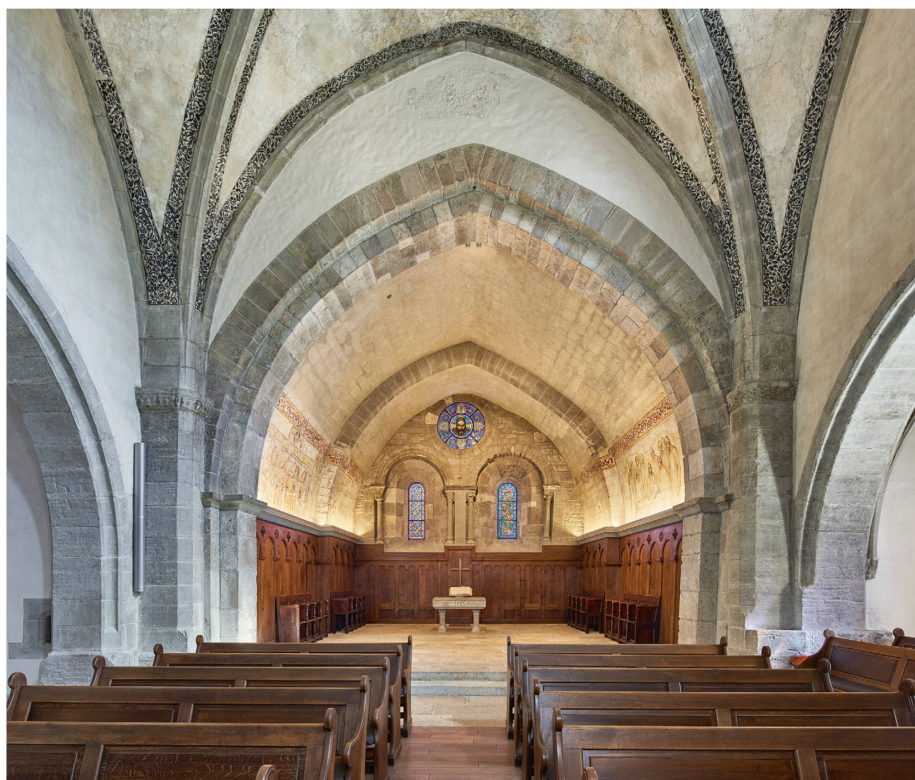
1 *Le chœur, après la restauration de 2016 (photo Rémy Gindroz).*

Depuis plusieurs décennies, les fonctions et usages de l'espace ecclésial médiéval sont analysés à la lumière des décors conservés¹. L'exercice gagne à être étendu aux périodes ultérieures, car par le biais des différents aménagements et décors peints, ce sont toujours les attentes des commanditaires et utilisateurs qui se laissent entrevoir. Le chœur du temple de Nyon² – ancienne église Notre-Dame – et ses états successifs, connus grâce aux investigations menées lors des restaurations de 1925-1926 et 2013-2016, offrent un aperçu documenté de l'évolution d'un chœur vaudois, du Moyen Âge jusqu'à nos jours (**fig. 1**). Nous nous arrêtons ici sur quelques moments clés de son histoire³.

de 1925-1926, deviennent un atout permettant d'observer les peintures murales avec un recul confortable, dans des conditions dignes des musées actuels. Les quelques bancs du XVII^e siècle, qui s'adossaient déjà aux boiseries avant les travaux, semblent inviter à la contemplation (fig. 1). Celle-ci est d'ailleurs favorisée par un éclairage repensé, mettant en valeur les peintures sans les endommager, et peut être complétée par la lecture de deux supports d'information, créés à l'occasion du chantier et mis à disposition des visiteurs dans l'église même : un guide constituant une monographie de l'édifice en 60 pages illustrées⁴⁴, et un dépliant au format A4 consacré exclusivement à la Pentecôte. Ces textes présentent l'histoire du bâtiment, mais aussi les choix de restauration effectués. L'idée que la sauvegarde d'un monument commence par sa connaissance et sa compréhension était exprimée en 1964 déjà dans la Charte de Venise (art. 16), qui demandait la constitution d'une documentation scientifique et en recommandait la publication ; à Nyon, le format grand public de ces imprimés – certes basés sur les connaissances scientifiques les plus actuelles et pointues – montre le souci de s'adresser prioritairement à des visiteurs non-spécialistes, venus visiter les lieux dans le cadre de leurs loisirs.

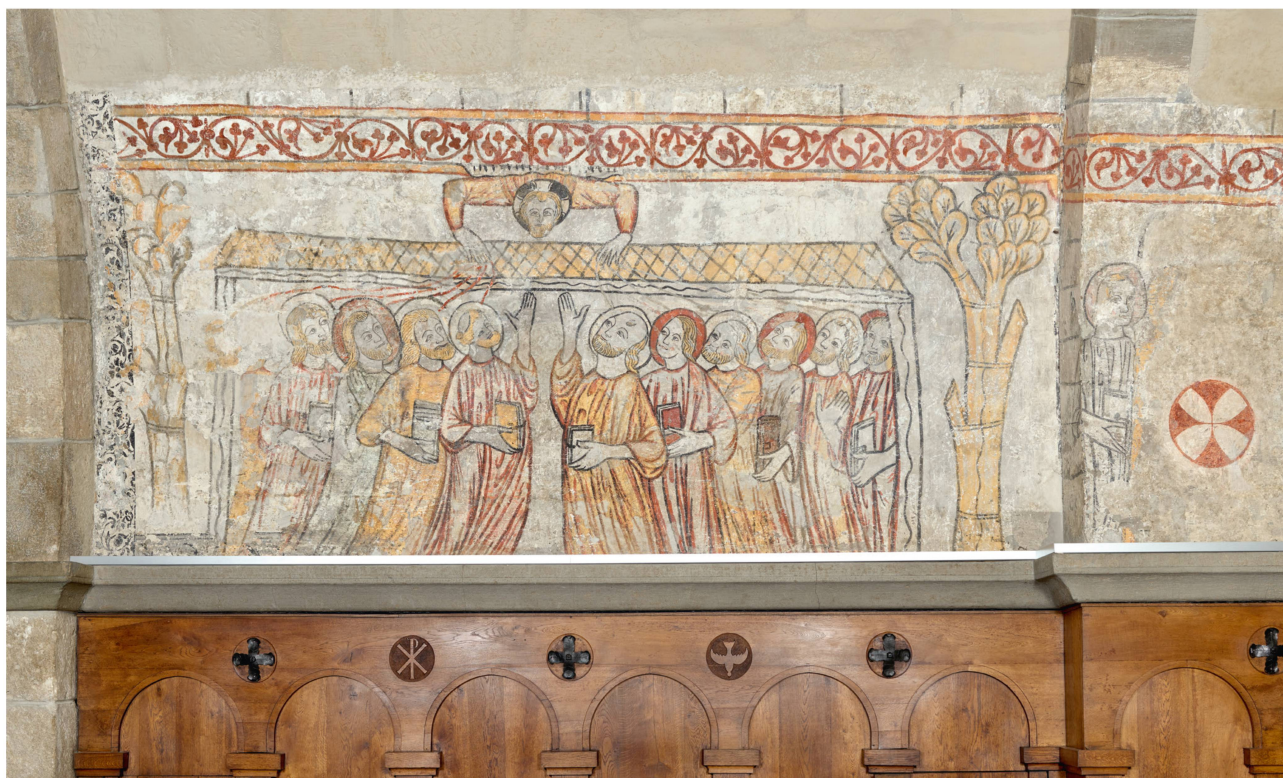
2 Représentation de la Pentecôte sur la paroi nord du chœur. État après la restauration de 2016 (photo Rémy Gindroz).

Le premier décor reçu par le chœur architectural est constitué d'un faux appareil⁶, dont les maigres vestiges sur la paroi nord ne permettent pas de grandes considérations sur le reste de l'ornementation de cette époque. Ce n'est que dans un deuxième temps qu'a été conçu le programme iconographique dont faisait partie la Pentecôte, peinte sur la paroi nord dans des tons ocre jaune et ocre rouge⁷ (Actes des Apôtres II, 1-4) (**fig. 2**). Les douze apôtres sont représentés debout, à l'intérieur d'un édifice sommairement dessiné et flanqué de deux arbres. Séparés en deux groupes de six⁸, tous sont vêtus d'une simple tunique et tiennent un livre, sinon lèvent la main en signe d'émerveillement. Au centre de la composition, présidant le groupe de gauche, on reconnaît Pierre à sa barbe, ses cheveux blancs et le sommet dégarni de son crâne, et face à lui, premier du groupe de droite, Paul, avec une barbe et un grand front marqué d'une mèche de cheveux, puis le jeune Jean, imberbe. Seuls Pierre et Paul lèvent une main en direction de la représentation anthropomorphe de l'Esprit saint⁹, au-dessus du toit, semblant plonger vers les apôtres depuis le ciel; des rayons relient ses doigts aux têtes de ces derniers. La partie supérieure de la scène est bordée d'une frise végétale à rinceaux ocre rouge.

La couche picturale est encore largement conservée, malgré plusieurs zones usées, piquées ou restaurées en 1926¹⁰. Les plis des drapés tombant régulièrement et verticalement, avec un certain souci des corps sous-jacents – rendus

En 1614, les décors ornementaux peints par Wolfgang Devy, commande conjointe des autorités bernoises et de la ville²⁰, semblent vouloir répondre à cette nouvelle spatialité. La frise végétale noire dont les vestiges sont conservés à l'extrême gauche de la paroi nord du chœur, par-dessus la couche picturale de la Pentecôte (fig. 2), font ainsi écho aux mêmes décors appliqués dans la nef²¹. Les armoiries

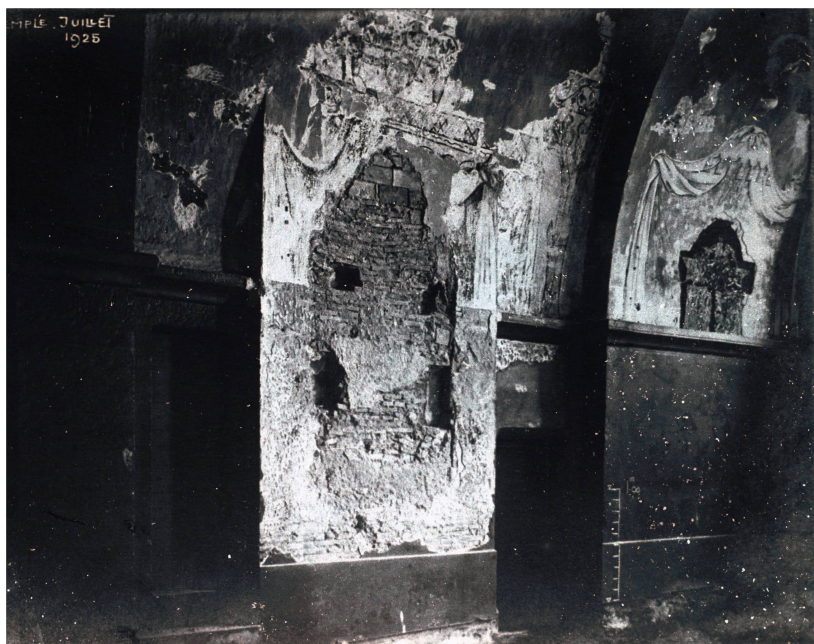
4 Les structures maçonnées servant d'adossement aux monuments funéraires bernois et leurs décors peints sur la paroi nord du chœur (XVIII^e siècle). État lors de leur découverte en juillet 1925, avant leur destruction (ACV, AMH A 117/1, A 8981).

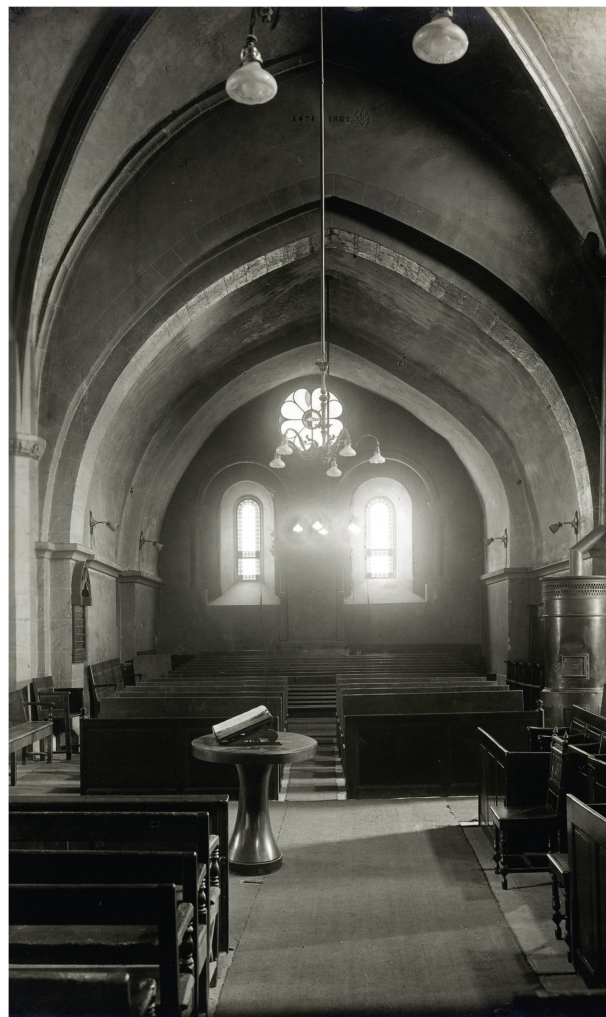
5 *Vue vers le chœur. État avant la restauration de 1925-1926 (AFMH, EAD-54437).*

quelques mètres et disposé entre les deux baies du mur oriental. Sa conservation se fait au prix du martèlement de ses armes et de son épitaphe, ainsi que du badigeonnage du décor peint qui l'accompagnait³⁰. En 1882, les parois du chœur sont recouvertes – de même que le reste du temple, rénové par la même occasion – d'une couche de peinture à l'huile gris clair, avec simple soulignement des nervures³¹. Désormais dépourvu de tout signalement d'espace privé ou réservé, le chœur de Nyon de l'époque cantonale s'ouvre à tous les citoyens, libres de prendre place dans ses bancs orientés vers la nef, tournant le dos aux derniers souvenirs martelés du régime bernois (fig. 5).

- ³⁵ SCHMUTZ NICOD 2016 (cf. note 2), pp. 42-43. Le chœur de Nyon a plus utilement accueilli des bancs, d'où une migration progressive de la table de communion vers l'ouest; en 1764, la table en pierre a même été remplacée par une table de bois, plus mobile et moins encombrante, à son tour remplacée en 1806 par une table de pierre, mais disposée cette fois dans la nef (**fig. 5**) (voir note 19 et TROILLET 1999 [cf. note 2], p. 29).

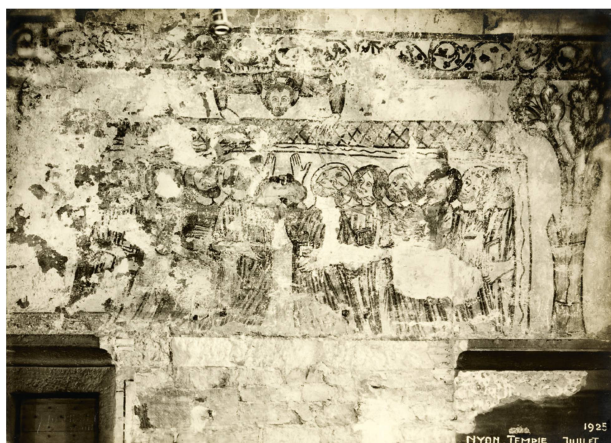
6 La peinture de la Pentecôte, lors de sa découverte en 1925 (AFMH, EAD-54433).

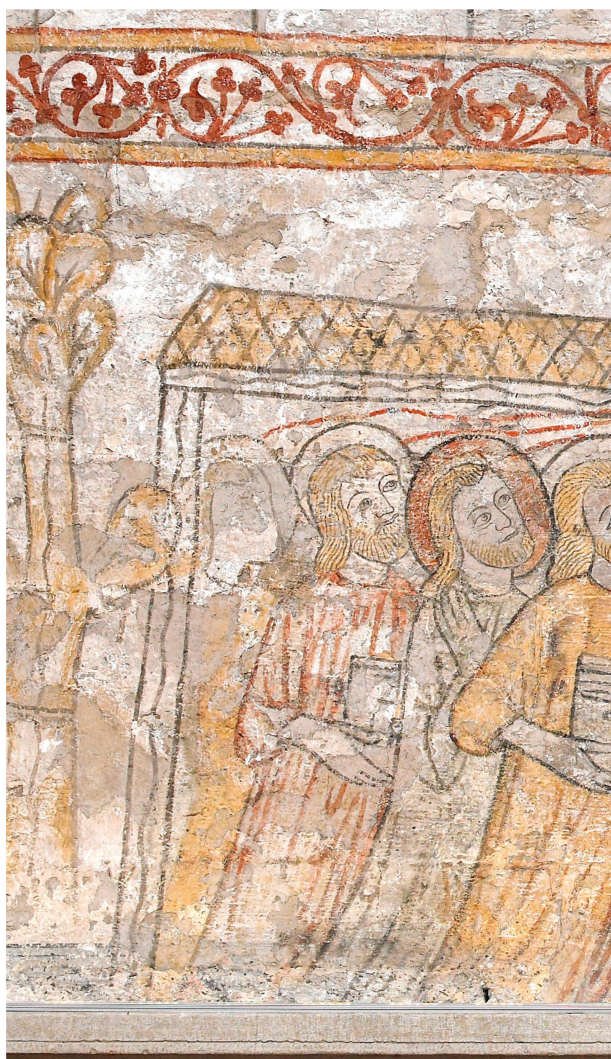
7 La peinture de la Pentecôte, après sa restauration par Ernest Corveon en 1926 et avant celle de 2016 (photo Rémy Gindroz). Corveon n'avait rétabli que cinq des six apôtres du groupe de gauche.

La restauration de la Pentecôte est confiée au peintre Ernest Corveon, spécialiste du traitement des peintures murales anciennes et collaborateur régulier de Naef. Les parties lacunaires – traces de pic, lacune entre les deux mains levées de Pierre et Paul – sont colmatées et complétées dans des teintes un ton en dessous des originales. La mise au jour des vestiges n'est cependant pas très scrupuleuse, de sorte que la partie gauche de la scène, mal comprise, ne présente après retouche que cinq apôtres au lieu des six (fig. 7). Les parties hautes des voûtes sont décrépées pour laisser la pierre apparente. L'état de conservation des peintures du mur sud étant trop mauvais, Corveon y peint un sujet en adéquation avec le retour de la table de communion: la Cène, avec le Christ auréolé, attablé devant le pain et une coupe de vin, entouré par ses apôtres (fig. 8). Malgré son style contemporain, le décor forme un ensemble homogène avec les peintures médiévales, tant par la reconstitution à l'identique de la frise à rinceaux, que par l'utilisation de coloris similaires, gris et ocres jaunes peu

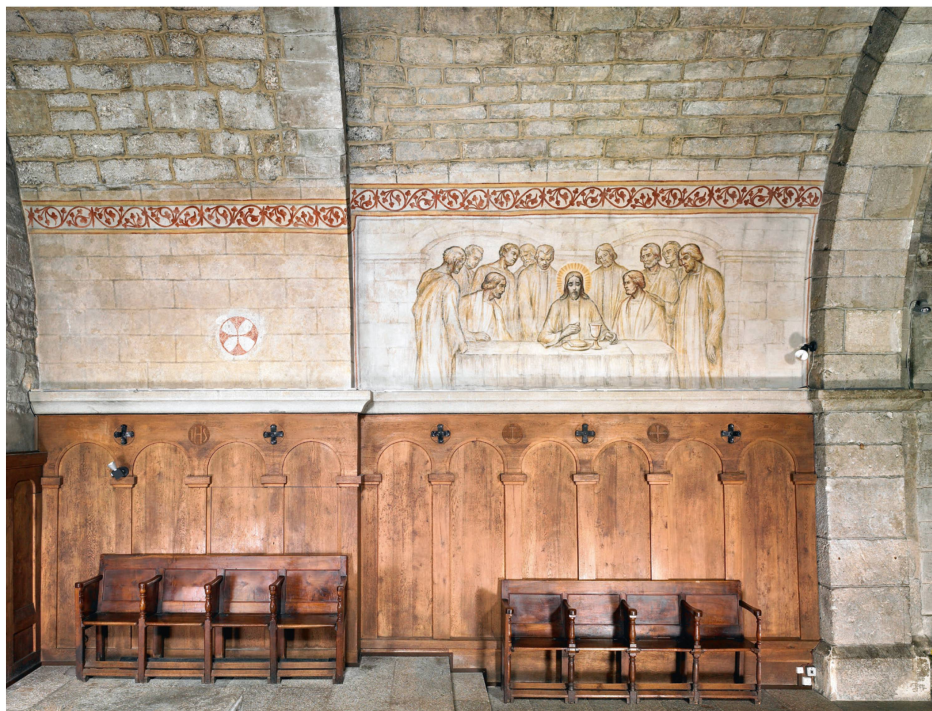
8 Représentation de la Cène peinte en 1926 par Ernest Correvon sur la paroi sud du chœur. État avant la restauration de 2016 (photo Rémy Gindroz).

saturés; conformément à son intervention sur la Pentecôte, Correvon y représente onze apôtres seulement.
