Du chœur cultuel au chœur culturel.

L'exemple du temple de Nyon, ancienne église Notre-Dame

Karina Queijo

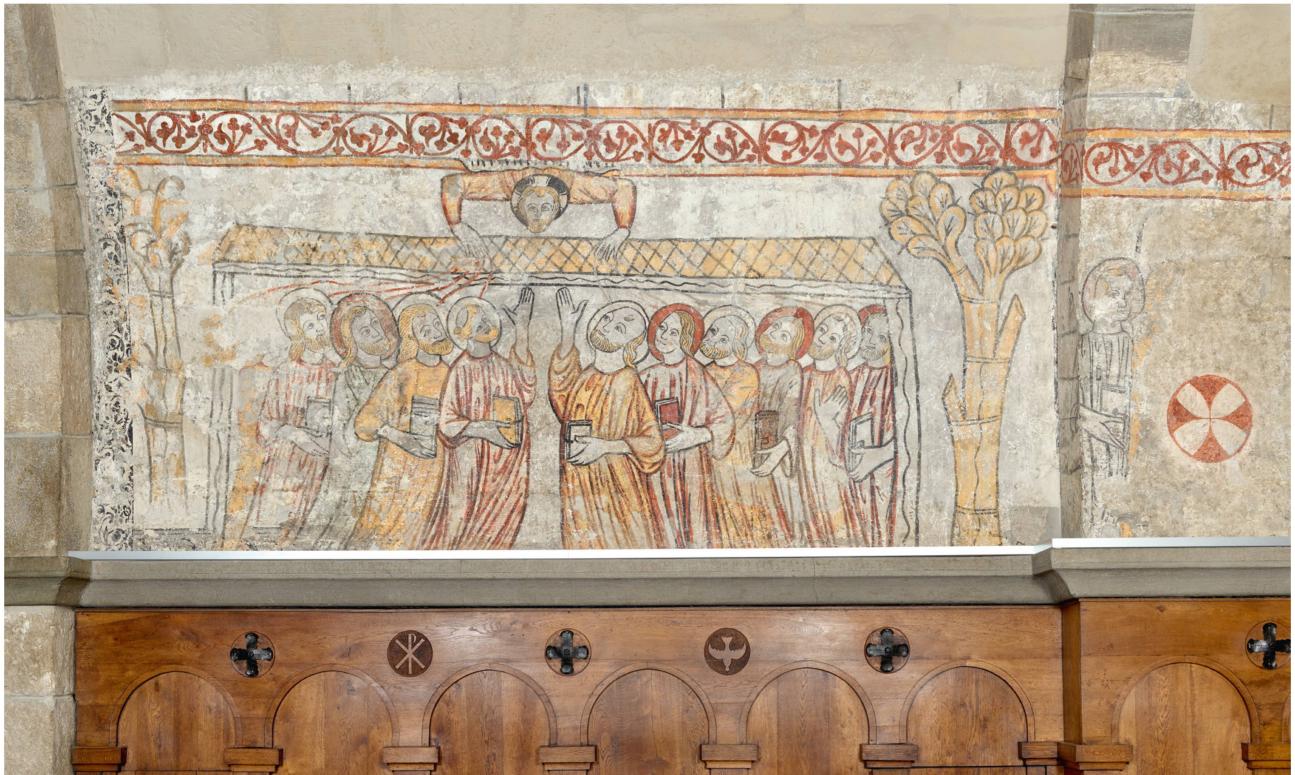
2 *Représentation de la Pentecôte sur la paroi nord du chœur. État après la restauration de 2016 (photo Rémy Gindroz).*

Le premier décor reçu par le chœur architectural est constitué d'un faux appareil⁶, dont les maigres vestiges sur la paroi nord ne permettent pas de grandes considérations sur le reste de l'ornementation de cette époque. Ce n'est que dans un deuxième temps qu'a été conçu le programme iconographique dont faisait partie la Pentecôte, peinte sur la paroi nord dans des tons ocre jaune et ocre rouge⁷ (*Actes des Apôtres II, 1-4*) (fig. 2). Les douze apôtres sont représentés debout, à l'intérieur d'un édifice sommairement dessiné et flanqué de deux arbres. Séparés en deux groupes de six⁸, tous sont vêtus d'une simple tunique et tiennent un livre, sinon lèvent la main en signe d'émerveillement. Au centre de la composition, présidant le groupe de gauche, on reconnaît Pierre à sa barbe, ses cheveux blancs et le sommet dégarni de son crâne, et face à lui, premier du groupe de droite, Paul, avec une barbe et un grand front marqué d'une mèche de cheveux, puis le jeune Jean, imberbe. Seuls Pierre et Paul lèvent une main en direction de la représentation anthropomorphe de l'Esprit saint⁹, au-dessus du toit, semblant plonger vers les apôtres depuis le ciel; des rayons relient ses doigts aux têtes de ces derniers. La partie supérieure de la scène est bordée d'une frise végétale à rinceaux ocre rouge.

La couche picturale est encore largement conservée, malgré plusieurs zones usées, piquées ou restaurées en 1926¹⁰. Les plis des drapés tombant régulièrement et verticalement, avec un certain souci des corps sous-jacents – rendus

En 1614, les décors ornementaux peints par Wolfgang Devy, commande conjointe des autorités bernoises et de la ville²⁰, semblent vouloir répondre à cette nouvelle spatialité. La frise végétale noire dont les vestiges sont conservés à l'extrême gauche de la paroi nord du chœur, par-dessus la couche picturale de la Pentecôte (**fig. 2**), font ainsi écho aux mêmes décors appliqués dans la nef²¹. Les armoiries

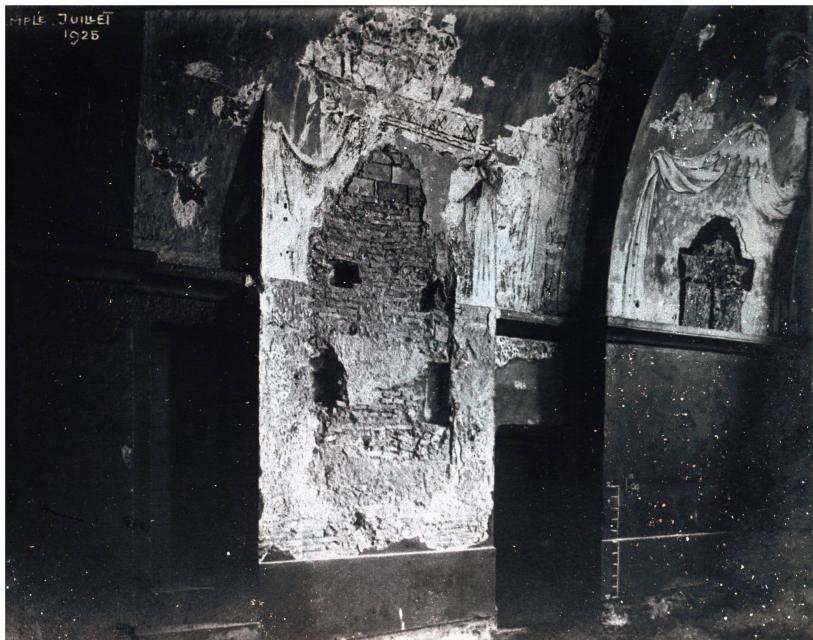
4 Les structures maçonées servant d'adossement aux monuments funéraires bernois et leurs décors peints sur la paroi nord du chœur (XVIII^e siècle). État lors de leur découverte en juillet 1925, avant leur destruction (ACV, AMH A 117/1, A 8981).

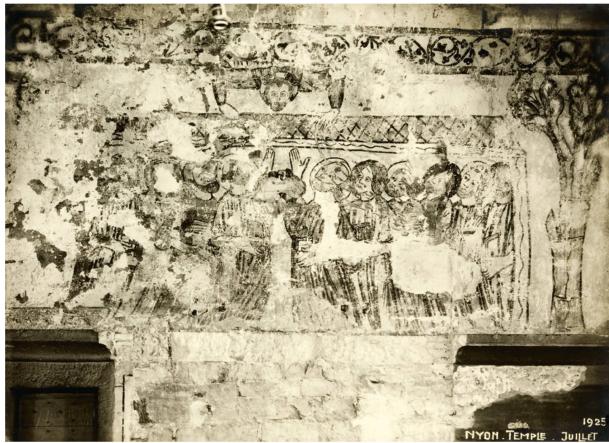
6 La peinture de la Pentecôte, lors de sa découverte en 1925 (AFMH, EAD-54433).
