**Zeitschrift:** Monuments vaudois. Hors-série  
**Herausgeber:** Association Edimento - pour le patrimoine  
**Band:** 1 (2013)

**Artikel:** Histoire des pierres à la cathédrale  
**Autor:** Huguenin, Claire  
**DOI:** <https://doi.org/10.5169/seals-1053487>

# Histoire des pierres à la cathédrale

Claire Huguenin

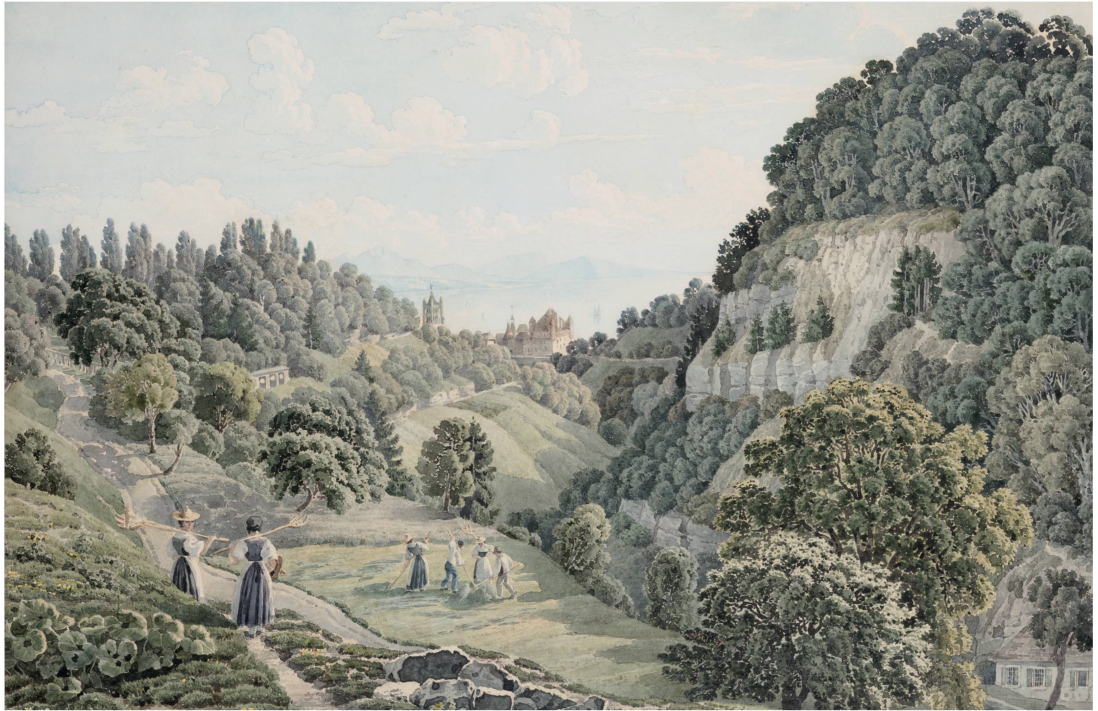
1 *Vestiges de fronts de taille dans le Vallon. Charles Alexandre Morgenthaler, Vue sur la Cité depuis la vallée du Flon, 1800-1850. Aquarelle, crayon et vernis (© Musée historique de Lausanne; scan: atelier de numérisation de la Ville de Lausanne, I.8.B.22).*

naturelle du portail Montfalcon au début du XVI<sup>e</sup> siècle. Sans compter les monuments funéraires (dalles, gisants d'évêques et monument d'Othon de Grandson) qui témoignent d'une diversification encore plus forte des lieux d'extraction. Au début du XVI<sup>e</sup> siècle, l'évêque Aymon de Montfalcon fait usage de calcaire d'Arvel (Villeneuve, VD), pour clore sa chapelle aménagée au rez-de-chaussée de la tour inachevée; il s'agit d'un des premiers emplois de ce matériau comme « pierre noble » (p. 31, **fig. 1**)<sup>8</sup>.

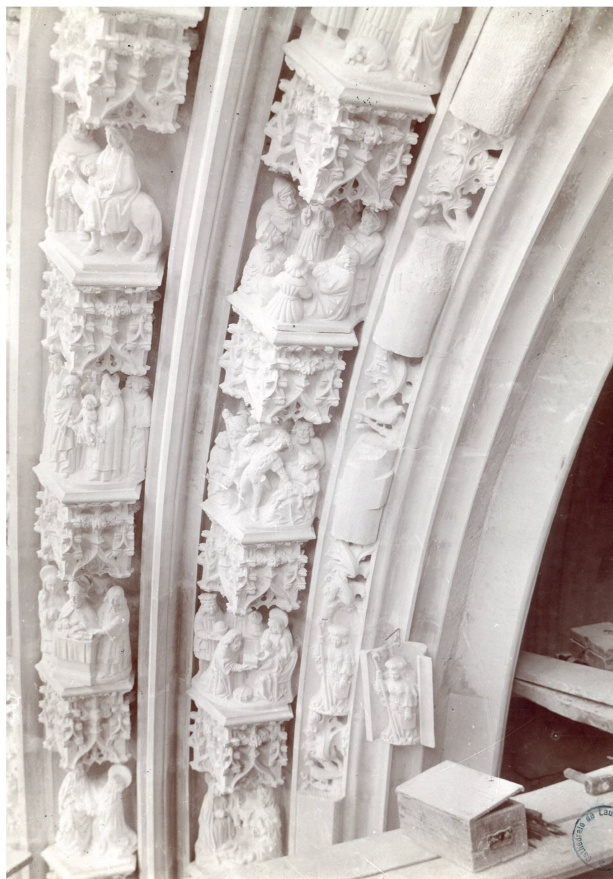
2 Portail Montfalcon, extérieur, pendant les travaux de reconstruction, fin 1898. Sculpture des figures des voussures (côté gauche) en calcaire de Lens. Photographie de John Curchod (ACV, SB 52 Aa/11/7).

Les conceptions mêmes de «restauration» sont discutées. La reconstruction du portail Montfalcon (1892-1909) avait engendré la controverse, une controverse réalimentée par le renouvellement du remplage de la rose (1907-1908). Le Français Lucien Magne, un des porte-parole les plus virulents de la Commission technique, fort de son expérience dans les chantiers de restauration français, condamne la méthode.

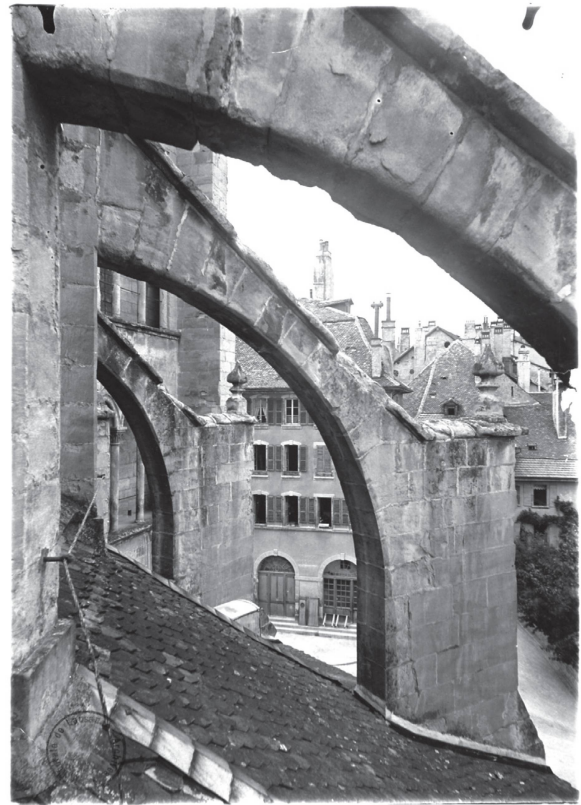
3 Arcs-boutants du chœur reconstruits entre 1768-1774 en molasse de la Barre. État en 1909 (ACV, SB 52 Aa/35/30).

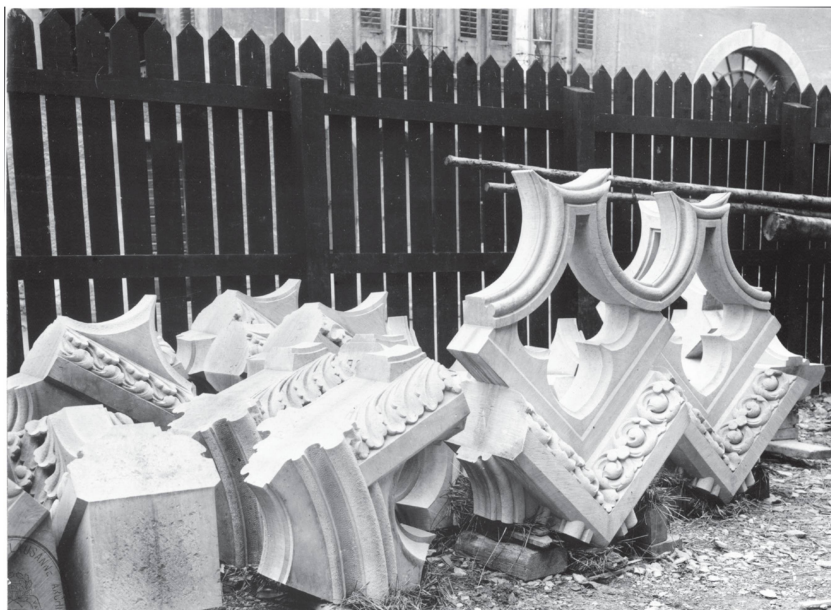
4 Croisillon sud du transept, fragments du remplage neuf de la rose en grès d'Obernkirchen, [juin 1908]. Photographie de Paul Vionnet (ACV, SB 52 Aa/32/27).

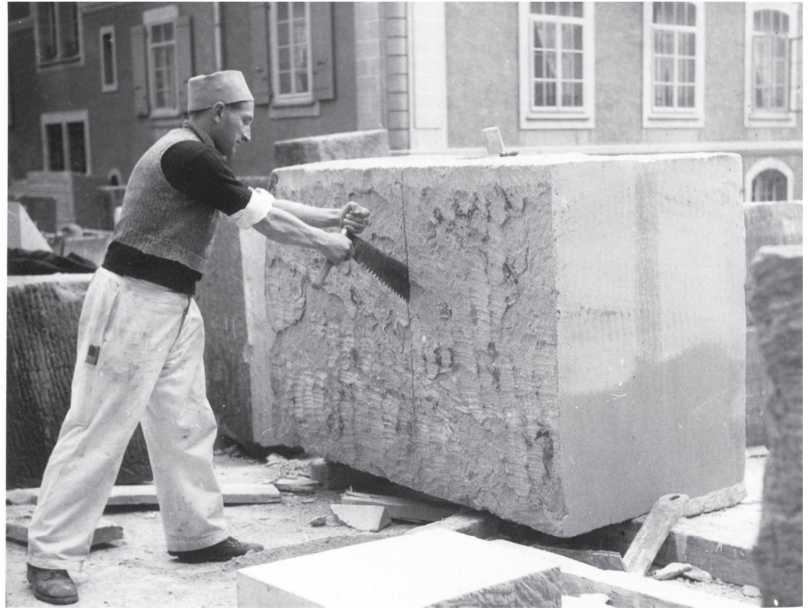
5 Tour du beffroi, restauration, 1950-1960. Bloc de calcaire de Morley scié par le tailleur de pierre Pierre Lachat. Photographie d'Émile Gos (ACV, SB 52 Aa/18/140).

Les périodes de guerre et de l'entre-deux-guerres mettront quelques freins à ces ardeurs constructives (fig. 6). À la fin des années 1940 s'opère un double changement, temporaire et durable. La molasse est abandonnée au profit du calcaire de Morley (Meuse, France) (fig. 5) dans la grande restauration de la tour du beffroi (1947-1966), une pierre facile à travailler qui a fait ses preuves dans la restauration toute récente de la chapelle des Macchabées à la cathédrale de Genève. Deux qualités sont prises en compte : dure pour les parties exposées aux intempéries, et tendre, dit Morley-Javot, pour le reste.

Le choix a été déterminé d'une part par le fait qu'en se patinant le ton de cette pierre se marie bien avec celui de la molasse, d'autre part parce que la pierre tendre se débite facilement à la scie, ce qui permet d'obtenir un prix intéressant<sup>33</sup>.

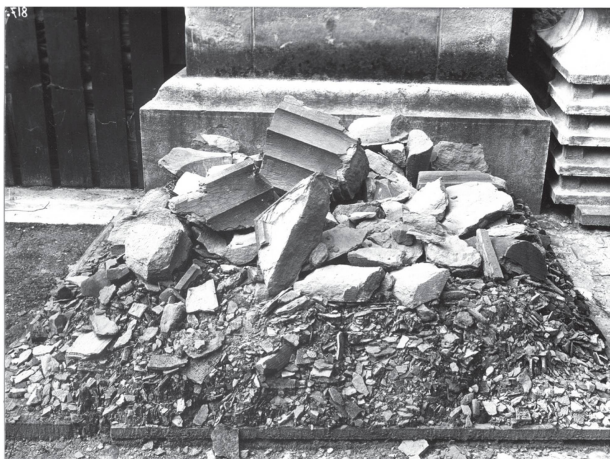
6 André Kern, Débris provenant de la tour du beffroi, 1923. Au dos, la photographie porte l'inscription « Débris de grès provenant des différentes parties de la tour du beffroi. Ces débris proviennent du nettoyage fait ce printemps 1923 par les ouvriers du chantier de la Cathédrale, qui ont fait tomber toutes les parties de grès menaçant de se détacher et d'arriver sur la place. 3 juillet 1923. » (ACV, SB 52 Aa/18/25).
