Zeitschrift: Monuments vaudois. Hors-série

Histoire des pierres à la cathédrale

Claire Huguenin

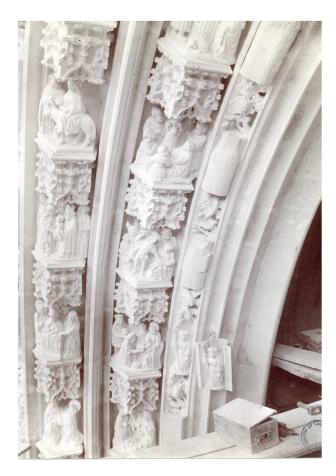
2 Portail Montfalcon, extérieur, pendant les travaux de reconstruction, fin 1898. Sculpture des figures des voussures (côté gauche) en calcaire de Lens. Photographie de John Curchod (ACV, SB 52 Aa/11/7).

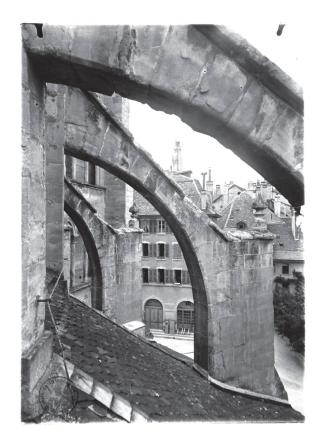
3 Arcs-boutants du chœur reconstruits entre 1768-1774 en molasse de la Barre. État en 1909 (ACV, SB 52 Aa/35/30).

Seuls les matériaux jugés spéciaux et/ou réservés à un usage déterminé sont identifiés: les «plaques du Nialin» (Savigny, VD), soit un grès dur pour les dallages, la pierre du Devin (référence vraisemblable à l'ancien hameau de Chailly incorporé aujourd'hui à Lausanne)¹³ pour la sculpture, notamment les chapiteaux, enfin le marbre de Saint-Triphon (Ollon, VD) procuré par maître Doret à Vevey, et maître Borel à Aigle, transporté par bateau puis charrié d'Ouchy à l'église. Commandé en grandes quantités, celuici est dès lors employé systématiquement pour les socles et soubassements. Lors de la seconde campagne (1768-1774), on se sert principalement dans les carrières de la Barre où cinq bancs sont «découverts» successivement, soit manifestement dégagés de leur couche d'humus et de cailloux et rendus exploitables [fig. 3] ¹⁴.

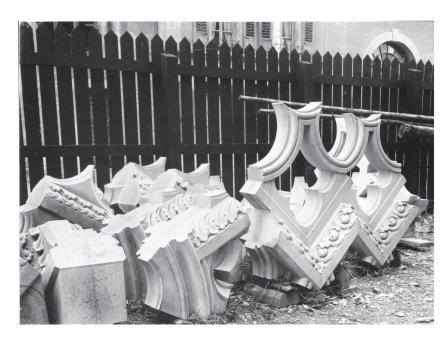
4 Croisillon sud du transept, fragments du remplage neuf de la rose en grès d'Obernkirchen, [juin 1908]. Photographie de Paul Vionnet (ACV, SB 52 Aa/32/27).

Les conceptions mêmes de «restauration» sont discutées. La reconstruction du portail Montfalcon (1892-1909) avait engendré la controverse, une controverse réalimentée par le renouvellement du remplage de la rose (1907-1908). Le Français Lucien Magne, un des porte-parole les plus virulents de la Commission technique, fort de son expérience dans les chantiers de restauration français, condamne la méthode.
