Artikel: La molasse du conservateur : techniques de conservation-restauration

La molasse du conservateur

Techniques de conservation-restauration appliquées sur les parements extérieurs de la cathédrale de Lausanne (2001-2009)

Bénédicte Rousset, Éric-J. Favre-Bulle & Julian James

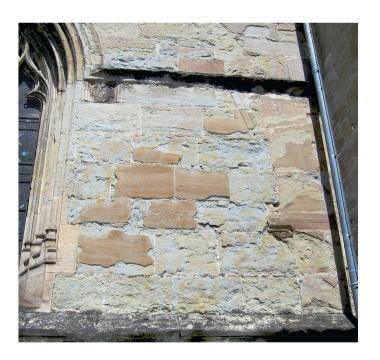
Parmi les autres désordres traités, on peut encore citer les colonisations biologiques, les lacunes et/ou les fissures des mortiers de joint. Si le traitement de ces deux dernières catégories de désordres, ainsi que celle des altérations superficielles, semblait évident tant du point de vue théorique que pratique, la conservation des plaques a quant à elle fait l'objet de nombreuses discussions: ce type d'altération est en effet caractérisé par le décollement de plaques parallèles à la surface exposée de la pierre, quelle que soit l'orientation du litage de celle-ci. Il s'agit donc d'une véritable altération dégradante puisqu'elle entraîne à terme des pertes de matière spectaculaires (fig. 1)⁷.

1 Cathédrale de Lausanne, nef, travée a, façade sud, état au 23 avril 2012. Exemple de parement affecté par des altérations en plaques pas encore traitées (Photo CSC Sàrl).

En effet, tandis que la surface des plaques reste peu affectée par l'altération, en profondeur et sur une épaisseur variable la pierre devient friable, s'exfolie et finit par perdre toute cohésion (fig. 1). Sur la molasse mise en œuvre à la cathédrale de Lausanne, la profondeur où se manifestent ces désordres est le plus souvent comprise entre 0,5 et 3 cm, mais sur certains éléments fortement exposés tant aux pluies battantes qu'au vent et au soleil, la décohésion peut atteindre 10, voire 20 cm de profondeur ⁹. Les plaques décollées sont donc des fragments de matériau pouvant être très lourds ¹⁰ ne tenant parfois plus que par quelques points sur les maçonneries. C'est pourquoi, pour l'ensemble des façades inclues dans la campagne 2001-2009, il a été décidé de ne conserver que les plaques de superficie restreinte et présentant, après « curage » 11, d'une part suffisamment de points d'attache naturels pour les maintenir encore en place sans avoir recours à un ancrage mécanique, et d'autre part une largeur de cavité (entre la plaque et la pierre sous-jacente) ne dépassant pas 5 mm. À titre d'essai, sur quelques zones accessibles à un futur suivi, quelques plaques présentant après curage une largeur de cavité comprise entre 5 et 25 mm ont aussi été conservées.

que susceptible de porter des restes de badigeons, des traces d'outils de taille ou des marques de tâcherons – reste généralement en très bon état pendant tout ce processus. C'est pourquoi il a finalement été décidé de tenter la conservation de ces surfaces anciennes en faisant perdurer les plaques, comme cela avait été fait sur d'autres monuments affectés par le même problème ⁸.

Des interventions plus complexes ont été menées sur les altérations en plaques: les plaques conservées sur l'ensemble des façades (largeur de la cavité < 5 mm) ainsi que les plaques conservées à titre d'essai (largeur de la cavité entre 5 et 25 mm) ont toutes été curées et, si nécessaire, percées d'orifices de manière à pouvoir injecter plus tard un coulis de remplissage. Ensuite les parois internes de la cavité ont été pré-consolidées à l'aide de silicate d'éthyle. Après la polymérisation de ce dernier (4 à 6 semaines), la cavité derrière la plaque a été remplie par un coulis d'injection de nature différente suivant la largeur de la cavité: pour celles dont la largeur ne dépassait pas 5 mm, un coulis à base de silicate d'éthyle a été employé, tandis que pour les plaques « tests » (largeur de 5 à 25 mm), le coulis utilisé était à base de chaux hydraulique naturelle. Enfin, après remplissage, les orifices et les bords frangés des plaques ont parfois été post-consolidés par un silicate d'éthyle, puis colmatés et rhabillés à l'aide de solins composés d'un mortier lui aussi à base de silicate d'éthyle. La mise au point des mortiers utilisés comme solins et comme coulis d'injection ont fait l'objet de plusieurs rapports scientifiques 12 ainsi que d'une communication à un colloque international ¹³.

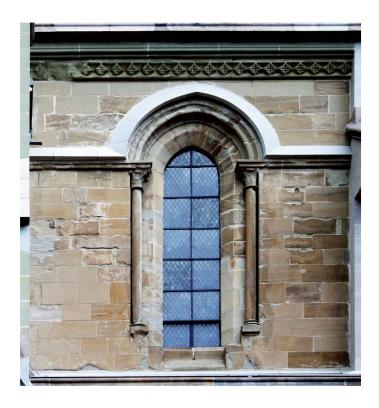
2 Cathédrale de Lausanne, nef, travée g, façade sud, état au 23 avril 2012. Exemple de parement affecté par des altérations en plaques traitées entre 2002 et 2007 (Photo CSC Sàrl).
