Restauration d'édifices en molasse

Trois exemples dauphinois, entre doctrine et pratique

Olivier Naviglio

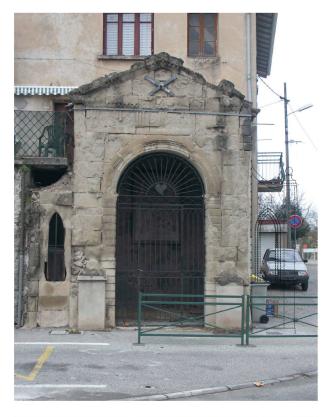
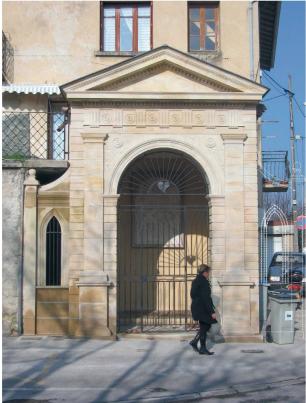
1 Grand Voyage de Romans-sur-Isère (Drôme - France), station XXI. État de l'oratoire avant et après travaux (Photos agence Naviglio).

Irrégulièrement et parfois mal entretenus, tous les oratoires souffrent aujourd'hui de dégradations avancées. Une partie du cimetière, dans lequel se trouve la moitié des stations, est actuellement fermé au public. Quelques stations en ville ont aujourd'hui disparu. La station XXI est la dernière avant l'entrée dans le cimetière des Récollets. Elle est aussi la plus importante. Des aménagements sauvages ont été réalisés autour et à l'intérieur de celle-ci:

- une construction adossée puis une terrasse au-dessus de l'oratoire ont grandement compromis la mise hors d'eau;
- un réseau d'eaux usées mal réalisé à l'intérieur de l'oratoire a augmenté les remontées capillaires d'eaux particulièrement acides.

Cet environnement non maîtrisé provoqua une dégradation jusqu'à un stade qui présageait la disparition totale de l'édifice. Le petit bas-côté droit a probablement disparu entre les deux guerres mondiales, suite à la régularisation de la voirie.

Étant donné l'impossibilité de récupérer le moindre élément de la façade, le parti retenu a été celui d'une reconstruction totale. Dans une logique de composition, la restitution du bas-côté disparu a été demandée par l'Inspection des Monuments Historiques. Cette dernière ne s'est pas faite pour une raison d'impossibilité juridique: l'emplacement est référencé en voirie sur le cadastre. Les travaux ont donné lieu à une dépose minutieuse permettant un relevé très précis des dernières modénatures nettement identifiables. Celles-ci ont été comparées aux traités d'architecture classique en vogue dans la première moitié du XIXe siècle. La fidélité à l'existant a été reconduite jusque dans les subtilités d'appareillages servant à masquer certains joints verticaux de part et d'autre des pilastres. Comme personne ne souhaitait cacher que la façade fut entièrement reconstruite, ni fausses usures, ni vieillissement prématuré, n'ont été réalisés.

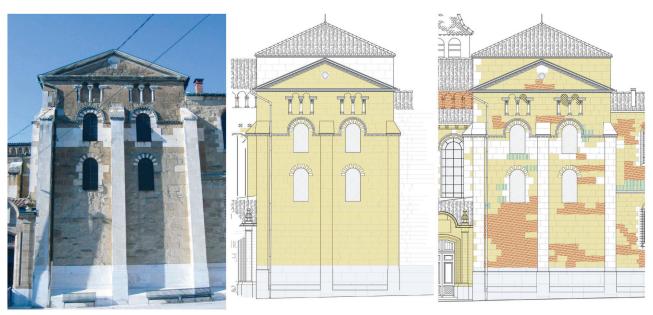
2 Cathédrale de Valence (Drôme - France). Illustration de la polychromie originelle restituée sur la façade du bras de transept sud: les claveaux alternés des baies et les cordons de billettes se distinguent très finement sur l'élévation unie. Les façades sont finalement très simples, et l'animation se fait avec très peu de moyens, dont les reprises de parement des XIX^e et XX^e siècles sont venu amoindrir l'effet (Photo et dessins: agence Naviglio).
