La restauration de la cathédrale de Bagrati à Kutaisi (Géorgie)

Andrea Bruno

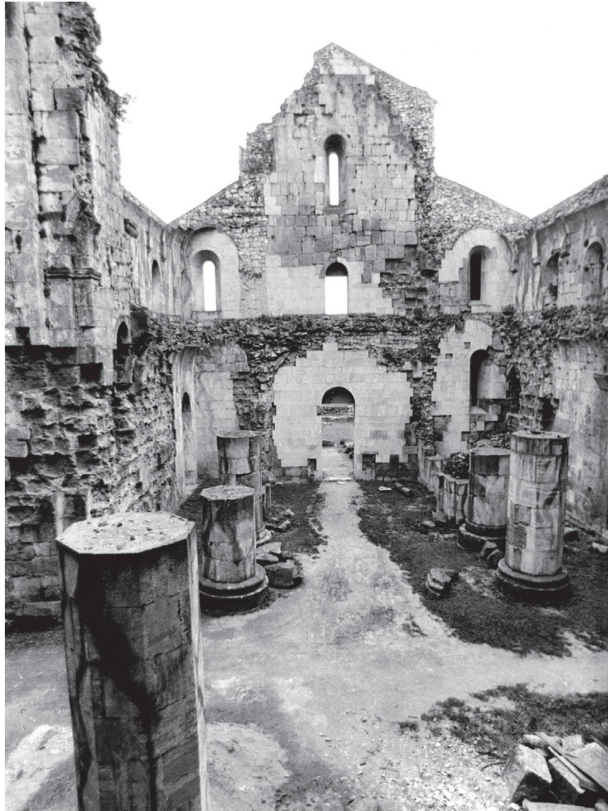
1 La cathédrale de Bagrati en ruine, en 1952 (Archives photographiques de la National Agency for Cultural Heritage preservation of Georgia).

Bien que cette conférence soit principalement centrée autour des thèmes concernant la conservation de la pierre et les implications par rapport au cas spécifique du futur chantier de restauration de la cathédrale de Lausanne, ma contribution veut mettre en évidence une expérience de récupération qui ne s'aligne pas parfaitement sur le programme général du colloque. En suivant le fil conducteur de la pierre et de son utilisation en architecture, j'ai jugé opportun de vous présenter un projet en phase conclusive : la restauration de la cathédrale de Bagrati en Géorgie (fig. 1).

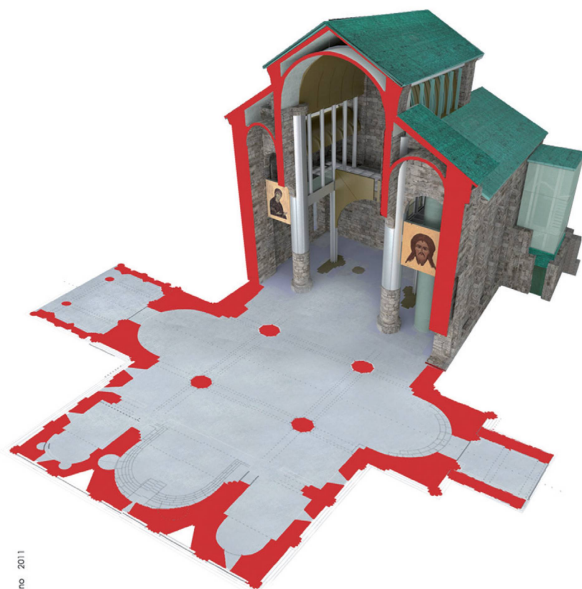
3 Le nouveau projet de restauration de la cathédrale, renders de conception (A. Bruno, 2011-2012).

Notre projet propose le maintien de certaines interventions reconstructives déjà accomplies *et* l'insertion d'adjonctions inspirées des critères de restauration les plus modernes, utilisant matériaux et technologies actuelles, respectueuses des équilibres de composition et de l'esthétique de ce lieu sacré et de ses témoignages originels. Ce choix a permis de réaliser un implant structurel qui recompose fidèlement celui d'origine, proposant un espace fonctionnel tant à l'usage du culte qu'en vue de l'amplification du potentiel de l'édifice. D'une part, la reconstruction des parois et des voûtes des absides nord, est et ouest de la cathédrale a été envisagée. D'autre part, il a été prévu d'insérer, pour l'aile ouest de l'édifice, une nouvelle structure en verre et en acier proposant les volumes construits par les premiers bâtisseurs (fig. 3).

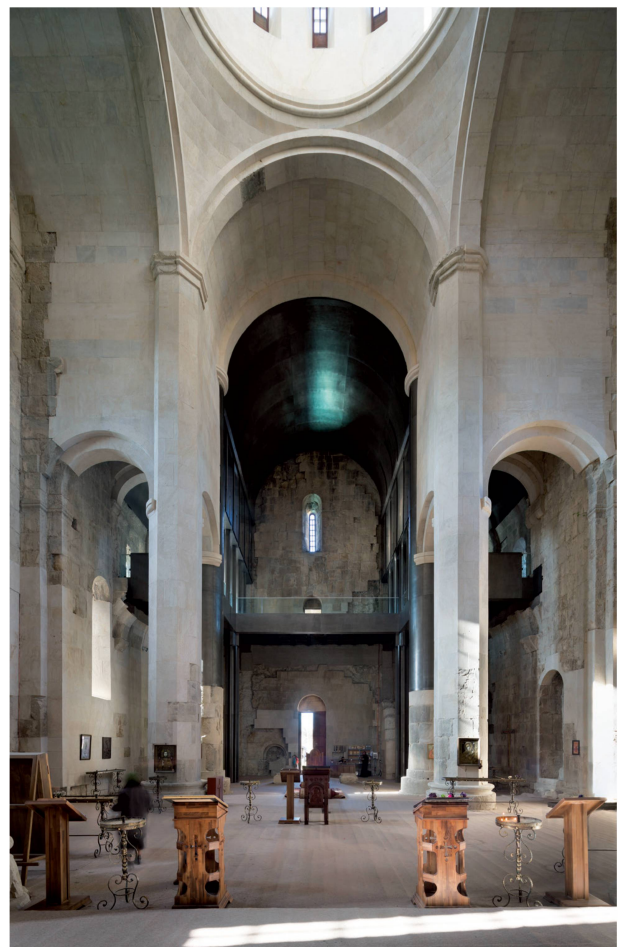
4 L'intérieur de la cathédrale, après la restauration (Photo Pino Dell'Aquila).

Au sein de la nef principale, toutes les structures murales prévues et en partie réalisées seront démontées et déplacées; en leur lieu et place seront mis en œuvre des piliers et des structures horizontales en acier. De cette manière sera proposé un niveau intermédiaire, à la même hauteur du *matroneum* originel, doté d'une voûte en panneau de zinc titane (fig. 4). Le nouveau toit de la cathédrale reposant

sur un système de panneaux isolants sera réalisé à l'aide de tôles en cuivre prétraité et représentera le trait d'union entre l'ancienne et la nouvelle intervention.

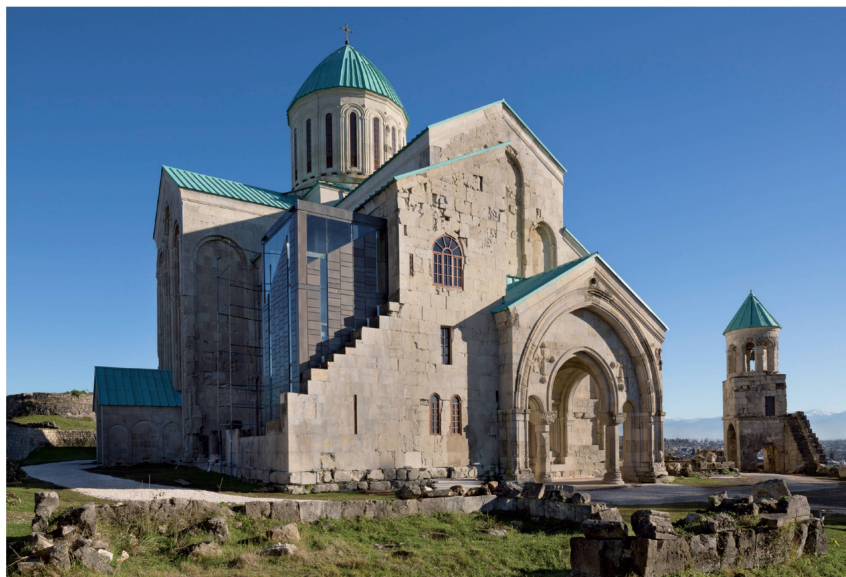
5,6 La cathédrale de Bagrati après l'inauguration. Vue de l'extérieur et du nouveau matroneum, en 2012 (Photo Pino Dell'Aquila).

Quelques mois après cette conférence, le 16 septembre 2012, la cathédrale de Bagrati a été inaugurée en présence du Président de la République géorgienne et du Patriarche. La publication des actes de ce colloque nous donne l'occasion de montrer quelques images des phases finales de ce complexe et engageant chantier de restauration (fig. 5 et 6).
