Zeitschrift: Monuments vaudois. Hors-série
Herausgeber: Association Edimento - pour le patrimoine
Band: 1 (2013)

Autres expériences

Discussion

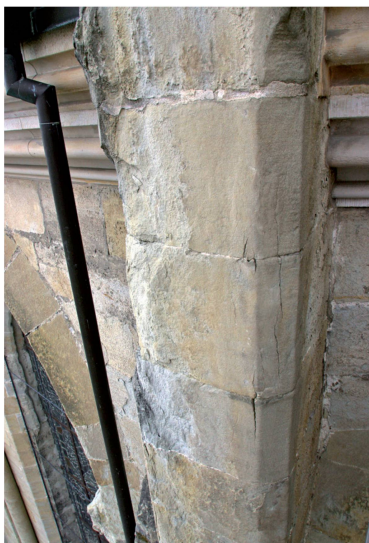
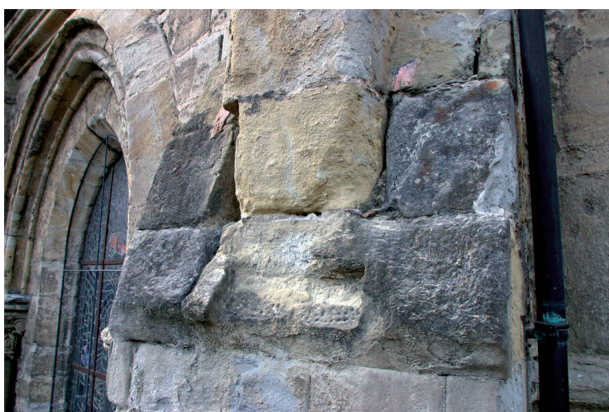
1,2 Cathédrale de Lausanne, dégradation de la molasse au niveau du chœur (Photo Bureau Christophe Amsler).

ont été remplacées par des copies, il faut préciser qu'elles ont longtemps été recouvertes de badigeon, ce qui a protégé leur polychromie du XIV^e siècle. La suppression de ces couches protectrices pour révéler l'état originel n'a fait qu'accélérer la dégradation de la polychromie, au point qu'elle a pratiquement disparu aujourd'hui. Une cause supplémentaire de dégâts est l'excès de chauffage du bâtiment qui entraîne des chocs thermiques, des désordres hygrométriques et, finalement la pulvérisation de la molasse.

Le cas de la cathédrale de Lausanne est aussi évoqué: les huit têtes en molasse ornant les gâbles restitués par Viollet-le-Duc, donc relativement récentes, étaient dégradées au-delà de toute restauration. Elles auraient pu être reconstituées à partir des dessins d'origine mais le maître de l'ouvrage a préféré confier la sculpture de nouvelles pièces à un artiste contemporain. La copie n'est donc pas forcément la seule solution.
