Zeitschrift: Monuments vaudois. Hors-série
Herausgeber: Association Edimento - pour le patrimoine
Band: 1 (2013)

Autres expériences

Discussion

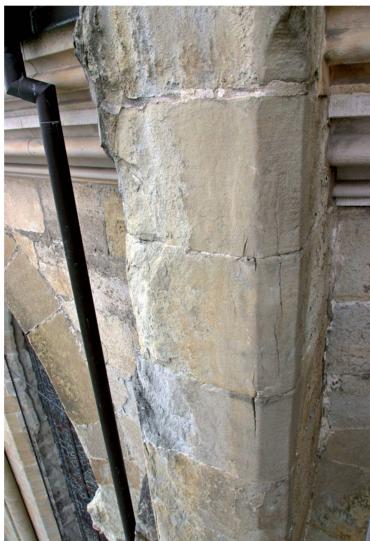
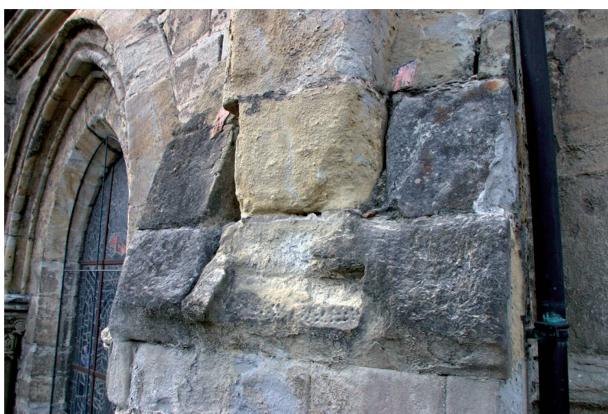
1,2 Cathédrale de Lausanne, dégradation de la molasse au niveau du chœur (Photo Bureau Christophe Amsler).

ont été remplacées par des copies, il faut préciser qu'elles ont longtemps été recouvertes de badigeon, ce qui a protégé leur polychromie du XIV^e siècle. La suppression de ces couches protectrices pour révéler l'état originel n'a fait qu'accélérer la dégradation de la polychromie, au point qu'elle a pratiquement disparu aujourd'hui. Une cause supplémentaire de dégâts est l'excès de chauffage du bâtiment qui entraîne des chocs thermiques, des désordres hygrométriques et, finalement la pulvérulence de la molasse.

Le cas de la cathédrale de Lausanne est aussi évoqué: les huit têtes en molasse ornant les gâbles restitués par Viollet-le-Duc, donc relativement récentes, étaient dégradées au-delà de toute restauration. Elles auraient pu être reconstituées à partir des dessins d'origine mais le maître de l'ouvrage a préféré confier la sculpture de nouvelles pièces à un artiste contemporain. La copie n'est donc pas forcément la seule solution.
