# Discussion critique B : solutions proposées

Stanislas Rück

Suite à la présentation de solutions par les architectes, le débat se poursuit autour des questions de mise en œuvre et de suivi dans le temps des interventions, sur cinq thématiques :

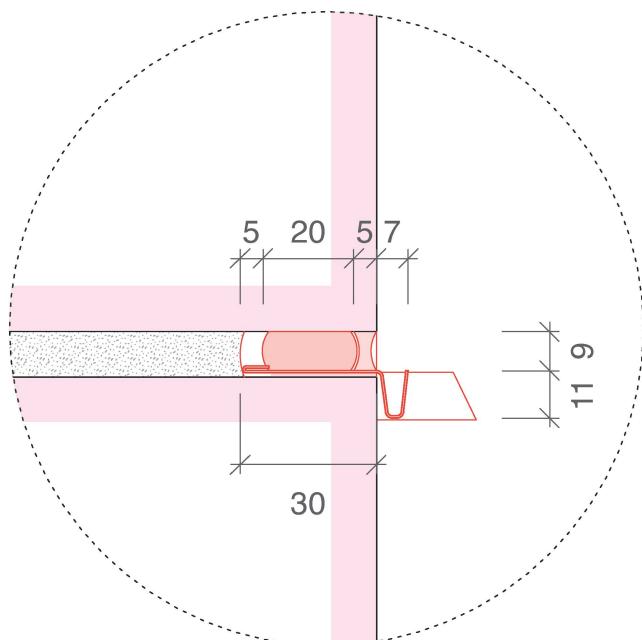
1 *Détail type d'une insertion de ferblanterie proposée lors des interventions. Toutes les mesures sont indiquées en millimètres (Amsler Dom arch., 2020).*

**M. Amsler** répond qu'il est prévu de garnir les ferblanteries insérées dans les joints de la maçonnerie – rarement dans des saignées de la pierre – avec des mastics souples qui résistent aux dilatations thermiques différentes de la maçonnerie et du métal et assurent l'étanchéité du système. Ces mastics sont ensuite recouverts d'un joint de mortier minéral qui les protège des UV et du bec des oiseaux. Les joints seraient donc doubles: au mastic pour l'étanchéité et minéraux pour la protection.

Quant à la glace, son effet n'a pas pu être testé sur les échantillons de ferblanteries qui viennent d'être mises en œuvre. Mais ces dernières, ne présentant aucun élément fermé, ne devraient pas trop souffrir, semble-t-il, de l'expansion volumétrique de l'eau qui gèle. Toutefois, la chose est à vérifier (**fig. 1**).

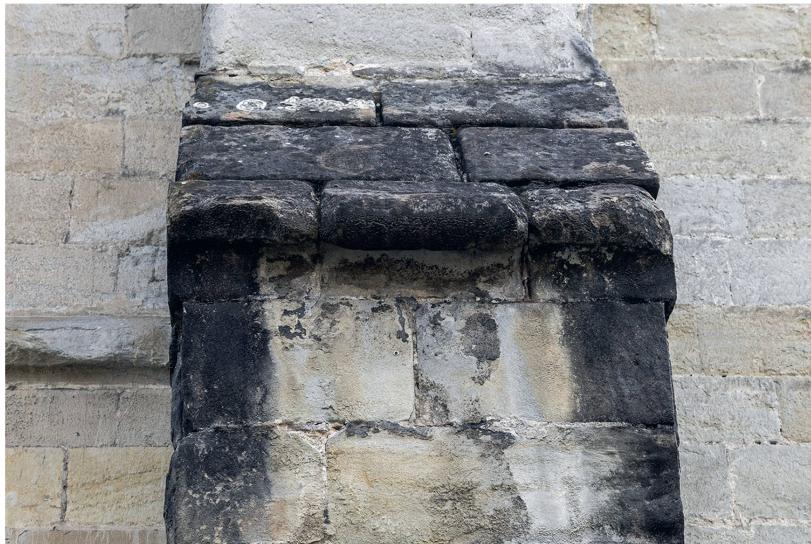
**2** Larmier du contrefort du transept nord, relativement dégradé, avant intervention (photo Claude Bornand, 2021).

En raison du caractère extrêmement novateur des solutions proposées et de la nécessité de s'interroger sur la possibilité de transposer l'approche théorique dans la pratique, M. Liévaux se demande s'il ne serait pas prudent qu'une phase expérimentale ait lieu sur différentes portions de la façade du monument lui-même, avant toute intervention généralisée et ce pendant une durée suffisamment longue, une année par exemple. Au-delà des analyses et des mesures qui sont effectuées sur le monument, cela permettrait de s'assurer que les ouvrages de ferblanterie sont suffisants pour canaliser ou éloigner efficacement les eaux de ruissellement en regard de la monumentalité de cet édifice et de la complexité des phénomènes météorologiques. En d'autres termes, il serait prudent de s'assurer que le caractère chirurgical des ouvrages de ferblanterie ne remette pas en question leur efficacité, voire ne provoque pas ou n'accentue pas des désordres dans d'autres zones (**fig. 2-3**).

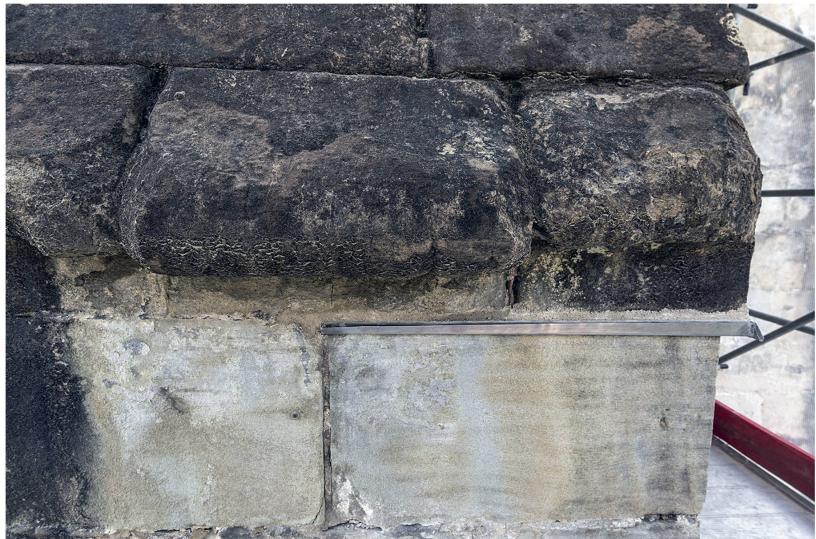
**3** *Le même élément après équipement d'une coulisse de ferblanterie (photo Claude Bornand, 2021).*

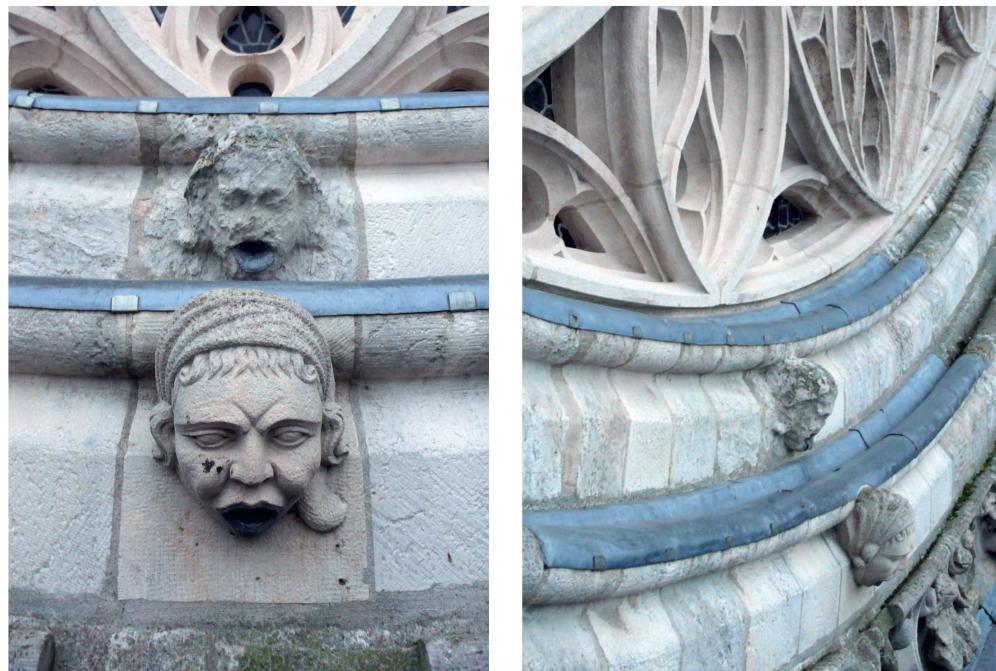
4 Rose de la cathédrale d'Amiens (photo J.-F. Cabestan, 2020). Les roses d'Amiens et de Lausanne présentent des réponses différentes à une difficulté commune : le ruissellement de l'eau sur des moulures toriques. Ces deux exemples montrent que les réflexions menées autour des problèmes de l'eau sont diverses et les solutions qui en résultent multiples.

Il présente, enfin, les solutions de protection contre le ruissellement mises en œuvre à la rose de la cathédrale d'Amiens. L'étude de cet exemple enrichirait certainement la discussion des solutions proposées pour celle de Lausanne.
