**Zeitschrift:** Monuments vaudois. Hors-série

**Artikel:** Discussion critique A : état des lieux

### Discussion critique A: état des lieux

#### Stanislas Rück

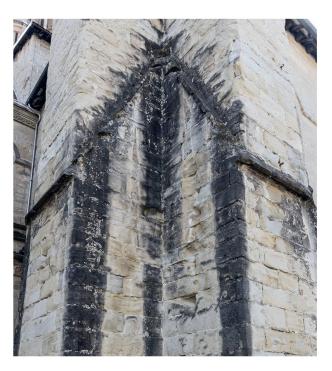
1 Contrefort nord-est de la tour inachevée. Les larmiers rampants de ce contrefort présentent un état de dégradation avancé. Les coulures dues aux faiblesses du larmier sont maintenant colonisées par les micro-organismes, mousses et lichens (photo Claude Bornand, 2021).

La colonisation biologique est perçue comme révélatrice d'une exposition des surfaces à l'eau (fig. 1). Quid de la bioprotection qui montrerait comment le couvert biologique peut constituer une possibilité d'estomper les écarts hydriques et thermiques extrêmes?

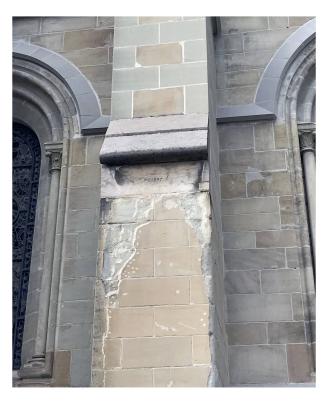
2 Arc-boutant sud dont les éléments constitutifs ont été remplacés lors des deux dernières restaurations en date: travaux de 1887 menés par Henri Assinare pour la retraite talutée, le larmier et les assises inférieures; travaux de 2001-2010 par Christophe Amsler architecte pour la partie au-dessus de la retraite en calcaire (photo Amsler Dom arch., 2021).

M. Amsler estime que les phénomènes d'altération des grès tendres dus à l'eau sont, en comparaison avec ceux que l'on mesure aux calcaires par exemple, très rapides: la molasse fond à l'eau, en quelque sorte. Un parement aquitanien soumis aux intempéries ne résiste bien qu'une trentaine d'années. C'est peu pour une pierre. Cela donne une idée de la rapidité avec laquelle la molasse se dégrade lorsqu'elle est exposée au climat (fig. 2).
