Zeitschrift: Monuments vaudois. Hors-série
Herausgeber: Association Edimento - pour le patrimoine
Band: 2 (2021)

Discussion critique A : état des lieux

Stanislas Rück

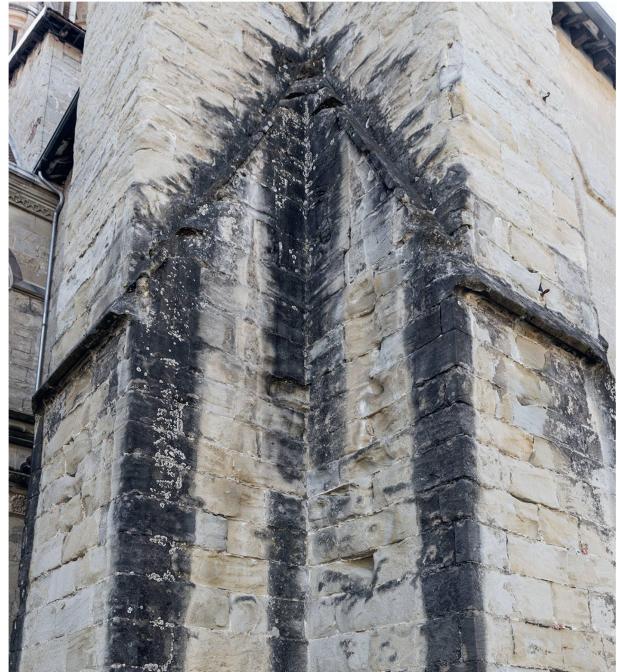
1 Contrefort nord-est de la tour inachevée. Les larmiers rampants de ce contrefort présentent un état de dégradation avancé. Les coulures dues aux faiblesses du larmier sont maintenant colonisées par les micro-organismes, mousses et lichens (photo Claude Bornand, 2021).

La colonisation biologique est perçue comme révélatrice d'une exposition des surfaces à l'eau (**fig. 1**). Quid de la bioprotection qui montrerait comment le couvert biologique peut constituer une possibilité d'estomper les écarts hydriques et thermiques extrêmes ?

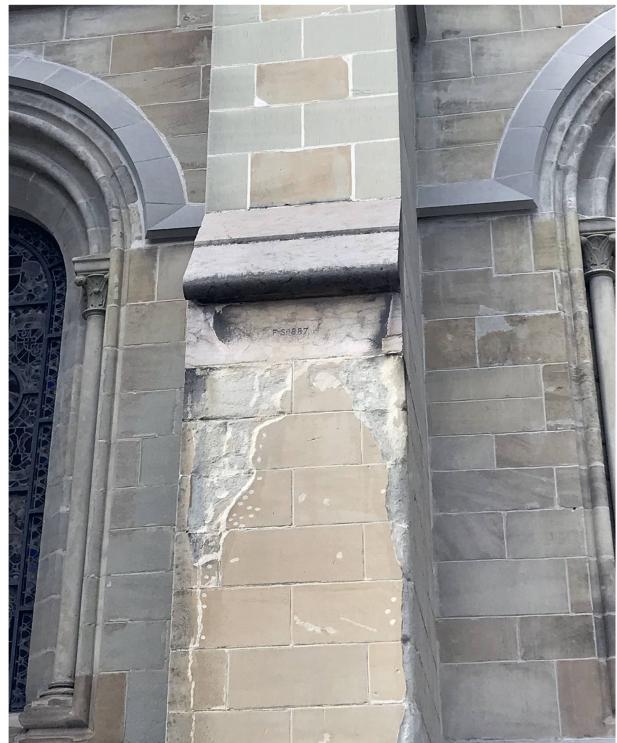
2 Arc-boutant sud dont les éléments constitutifs ont été remplacés lors des deux dernières restaurations en date : travaux de 1887 menés par Henri Assinare pour la retraite talutée, le larmier et les assises inférieures ; travaux de 2001-2010 par Christophe Amsler architecte pour la partie au-dessus de la retraite en calcaire (photo Amsler Dom arch., 2021).

M. Amsler estime que les phénomènes d'altération des grès tendres dus à l'eau sont, en comparaison avec ceux que l'on mesure aux calcaires par exemple, très rapides : la molasse fond à l'eau, en quelque sorte. Un parement aquitanien soumis aux intempéries ne résiste bien qu'une trentaine d'années. C'est peu pour une pierre. Cela donne une idée de la rapidité avec laquelle la molasse se dégrade lorsqu'elle est exposée au climat (**fig. 2**).

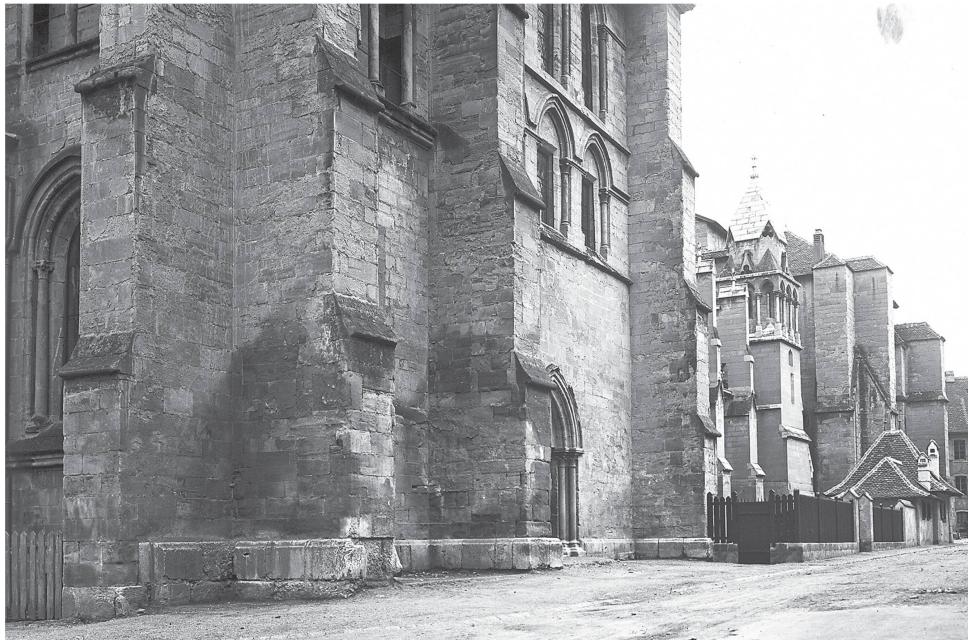
3 *Retraites talutées des contreforts du transept nord présentant des états de dégradation divers (photographie anonyme, ACV, ACaL, vers 1900).*

d'un contrefort ou d'un arc et, dans cette mesure, possède une valeur qui n'est pas que fonctionnelle et qu'une intervention malheureuse pourrait altérer (**fig. 3**).

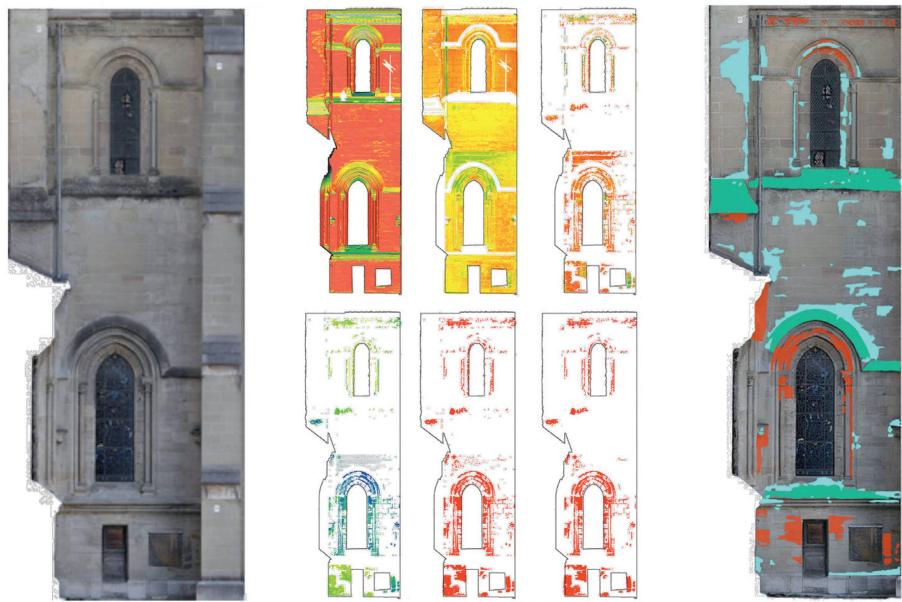
4 Développement des données récoltées lors du relevé pour discrimination des zones étudiées. À gauche : orthophoto de la face ouest du transept sud. Au centre : étapes de discrimination des données (de gauche à droite et de haut en bas : soustraction des éléments saillants ; chargement de la carte d'intensité ; isolement des éléments plus clairs ; chargement de la carte RGB ; filtre des éléments clairs ; élimination du bruit. À droite : synthèses des marqueurs de l'eau (colonisations biologiques en vert, croûtes noires en rouge et lacunes en bleu) (Archéotech SA, 2020).

Les traitements de la pierre laissent-ils une signature détectable par ces nouveaux outils d'analyse ? Un référentiel sera-t-il créé (**fig. 4**) ?

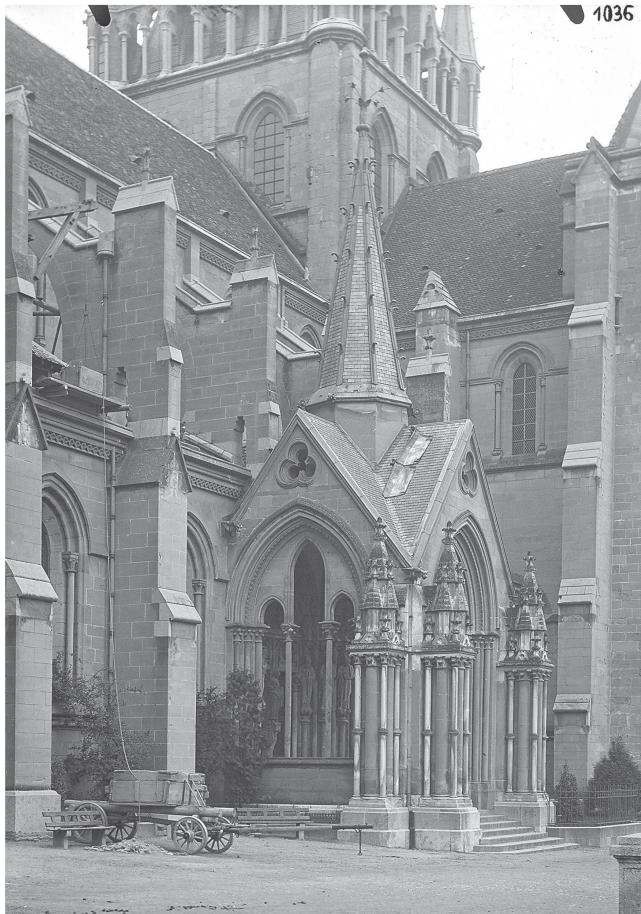
5 Travaux de restauration et renouvellement des larmiers en calcaire par Assinare (photo anonyme, ACV, ACaL, av. 1910).

instrumentale ne se fait-elle pas au détriment de l'étude de la matérialité réelle d'un ouvrage, ne néglige-t-elle pas l'observation des substances brutes ? Il songe notamment à l'histoire des retraites de contreforts à Lausanne, reprises par Viollet-le-Duc qui a mis de la pierre dure au larmier, puis par Assinare qui a complété cette transformation matérielle aux assises inférieures et supérieures. Ce type d'observation, concret et historique, ne permet-il pas de comprendre mieux ce qui, dans une intervention, est dommageable ou non (**fig. 5-6**) ?

M. Girardet abonde en ce sens. Les conséquences des interventions de Viollet-le-Duc et d'Assinare aux larmiers ne s'observent qu'à la pluie réelle : peu de ruissellement lorsque le larmier est en molasse, donc peu de coulures sur les assises inférieures ; un ruissellement accru lorsque la molasse est remplacée par une pierre qui n'absorbe pas l'eau, mais la renvoie sur les parements inférieurs où elle est absorbée en plus grande quantité par la molasse conservée, avec de gros dégâts à la clé.

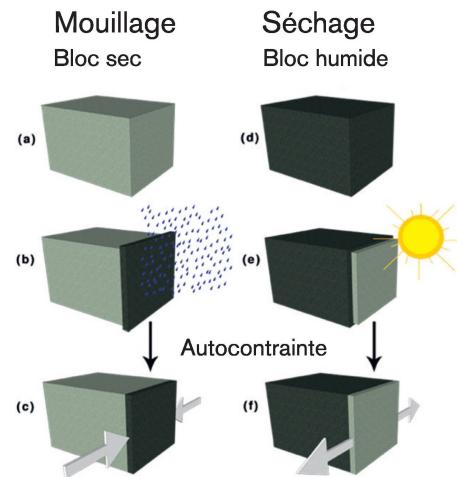
7 Répartition de l'humidité dans les blocs de molasse et réaction de ce bloc en fonction de la météo (Robert J. Flatt, Rino Sàrl, 2020).

Mme Praticò indique en effet que le profil de distribution de l'humidité dans la profondeur de la pierre a été, pour eux, une découverte. Des théories sont en cours d'élaboration, qui tentent d'expliquer les effets à 6 centimètres de profondeur d'une telle accumulation d'eau, et de l'accumulation de sel qui peut lui être liée aussi. Mais il faut reconnaître que malgré ces efforts d'interprétation, les mécanismes d'accumulation restent encore largement mystérieux aujourd'hui ; des expériences en laboratoire sont en cours – sur les mouvements de l'eau, les transports de chaleur dans la pierre, etc. – qui permettront certainement de mieux comprendre la situation (**fig. 7**).

la réalité de ce phénomène. La valeur qu'ajoutent les senseurs à la connaissance est d'observer qu'à cette profondeur, l'eau se trouve sous forme liquide, ce qui était inattendu et méritera réflexion. Des investigations devraient permettre de cerner les implications de cette nouvelle donnée.
